Datum : 20 augustus 2021  
Onderwerp : verkorte rapportage quickscan Wet Natuurbescherming De Westkant Kaatsheuvel  
Ons projectnr. : 2134  
Pagina's : 9  
Uw kenmerk : ZK21.02677

Naar aanleiding uw opdracht van 23 juli 2021 (ZK21.02677) voor het maken van een quickscan in het kader van de Wet Natuurbescherming voor de voormalige school De Westkant in Kaatsheuvel, bericht ik u het volgende.

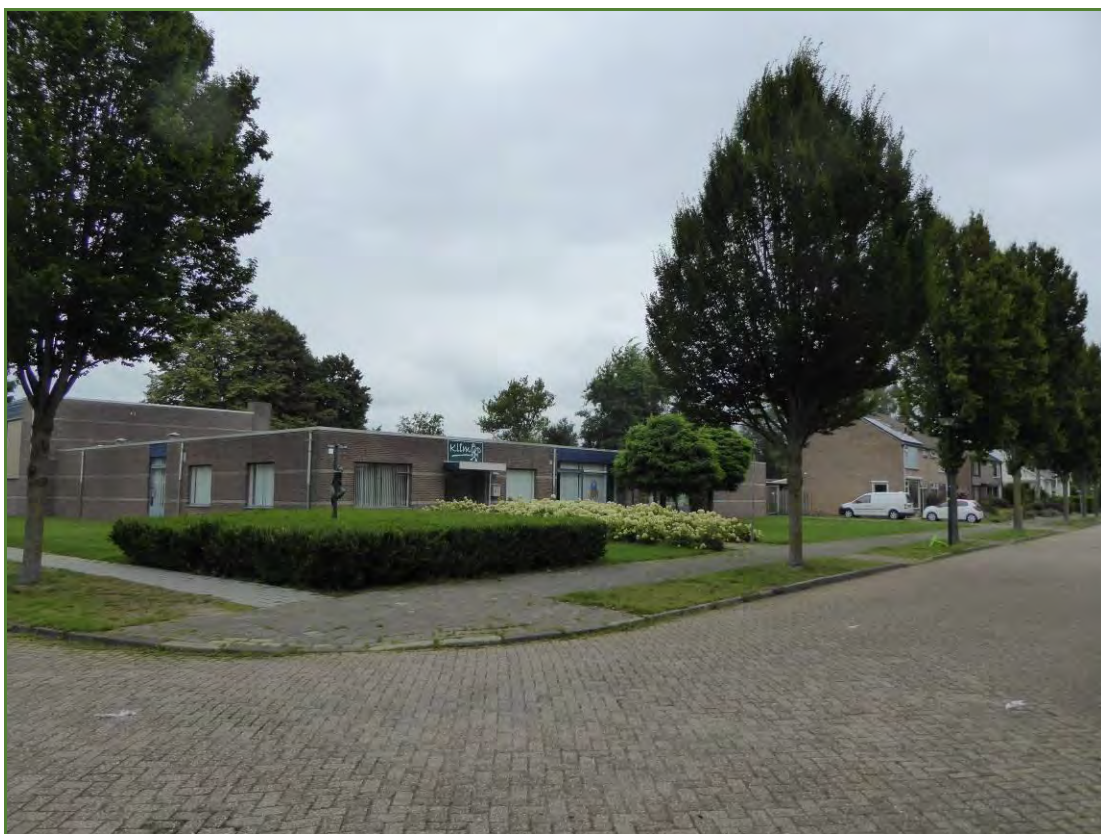
*Foto 1: het voormalige schoolgebouw met rechts de Mozartstraat met laanbomen.*

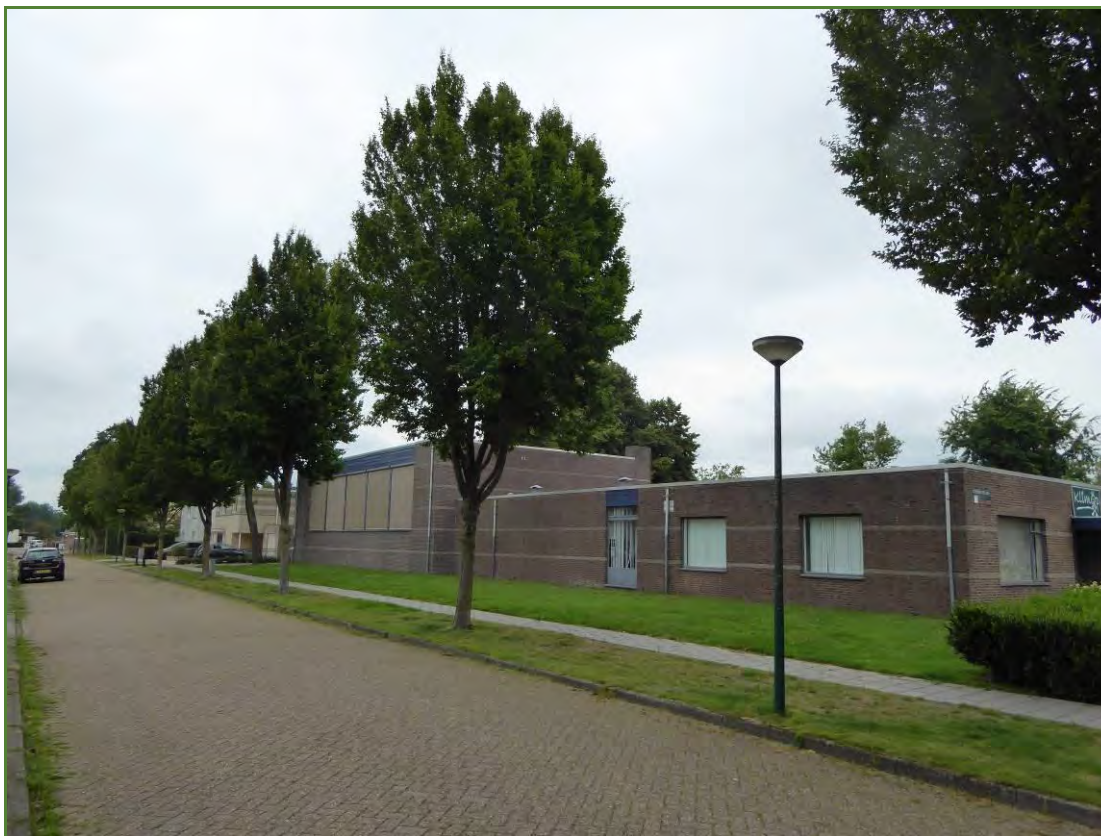
*Foto 2: het voormalige schoolgebouw met sporthal langs de Beethovenstraat.*

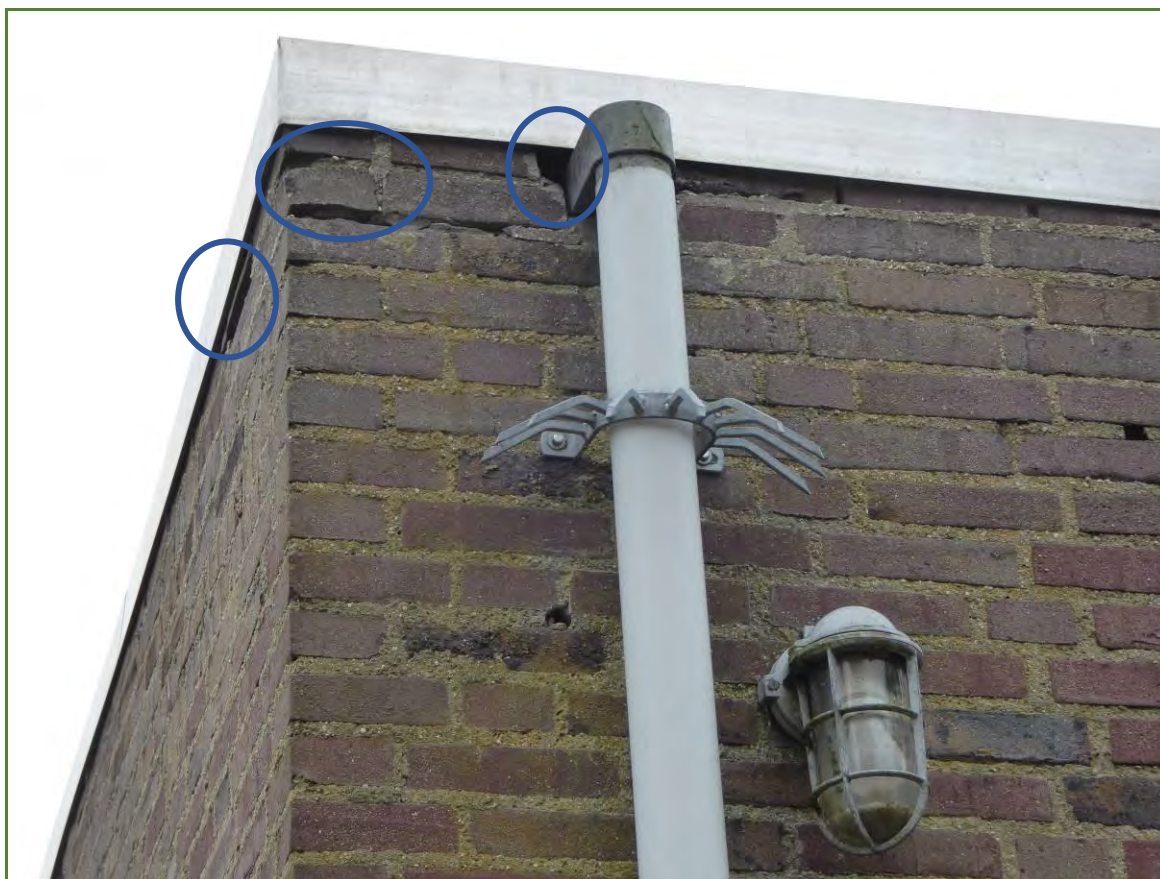
Foto 5: bij de regenpijpen zitten diverse gaten die door vleermuizen gebruikt kunnen worden.

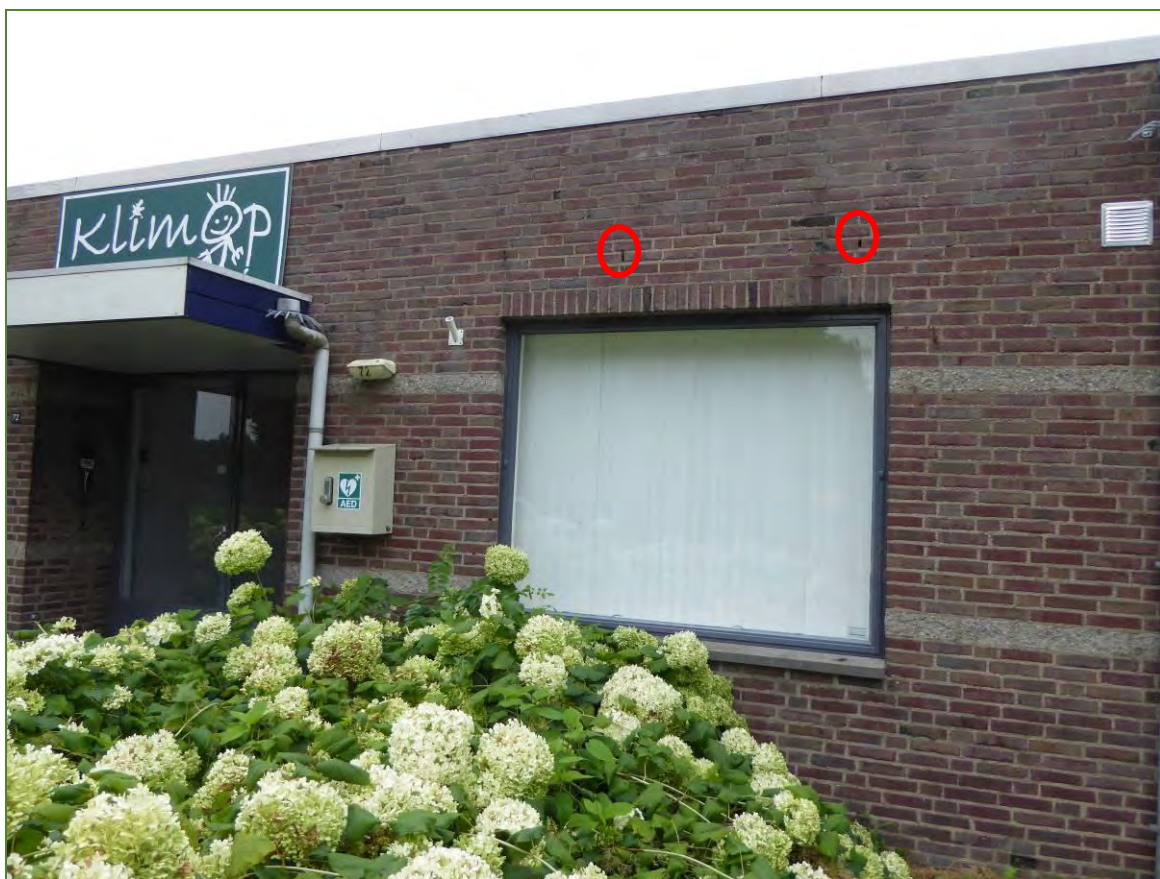
Foto 6: voor sommige stootvoegen zaten spinnenwebben, zoals deze naast de voormalige hoofdingang, waardoor je het recent gebruik door vleermuizen vrijwel kan uitsluiten.

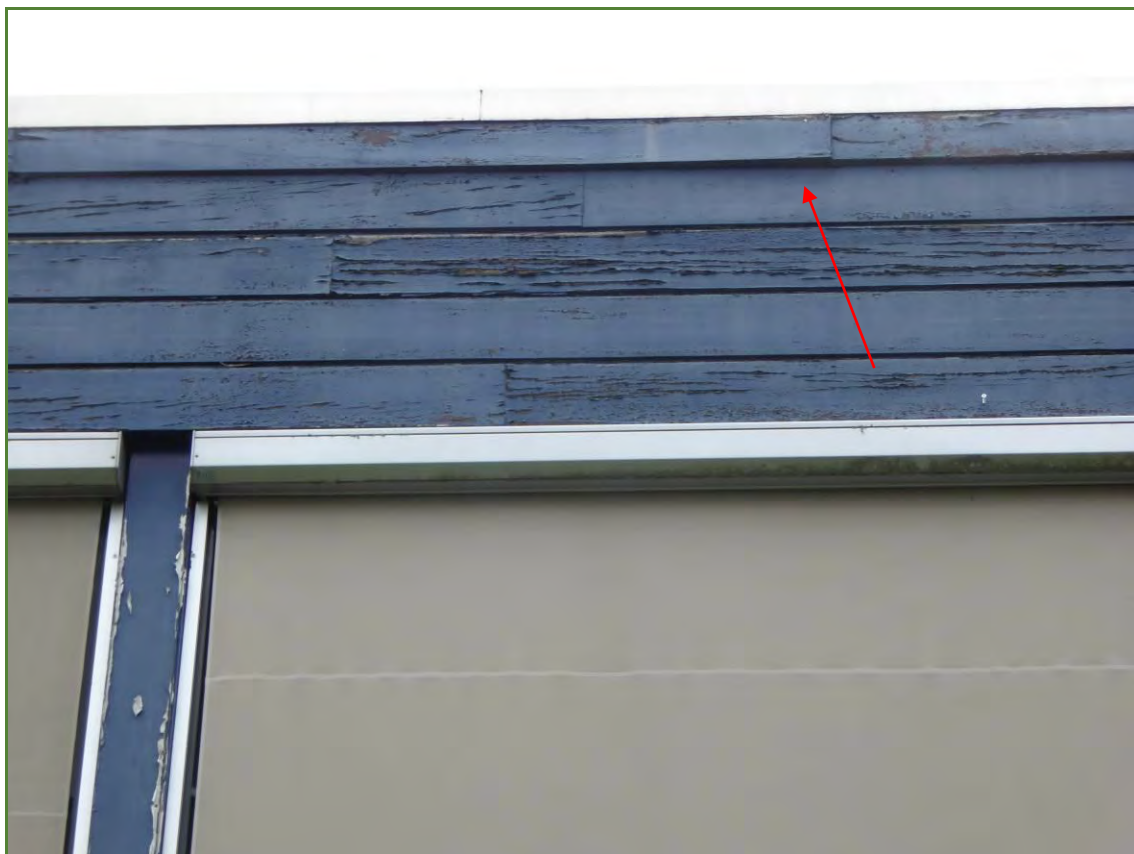
Op diverse plekken zijn scheuren te zien in het voegwerk. Enkele houten planken van het sportlokaal wijken van elkaar af en de verf is sterk gebladerd.

Foto 9: planken boven de ramen wijken op een aantal plaatsen van elkaar. Van de opening en ruimte achter de planken kunnen vleermuizen gebruik maken.

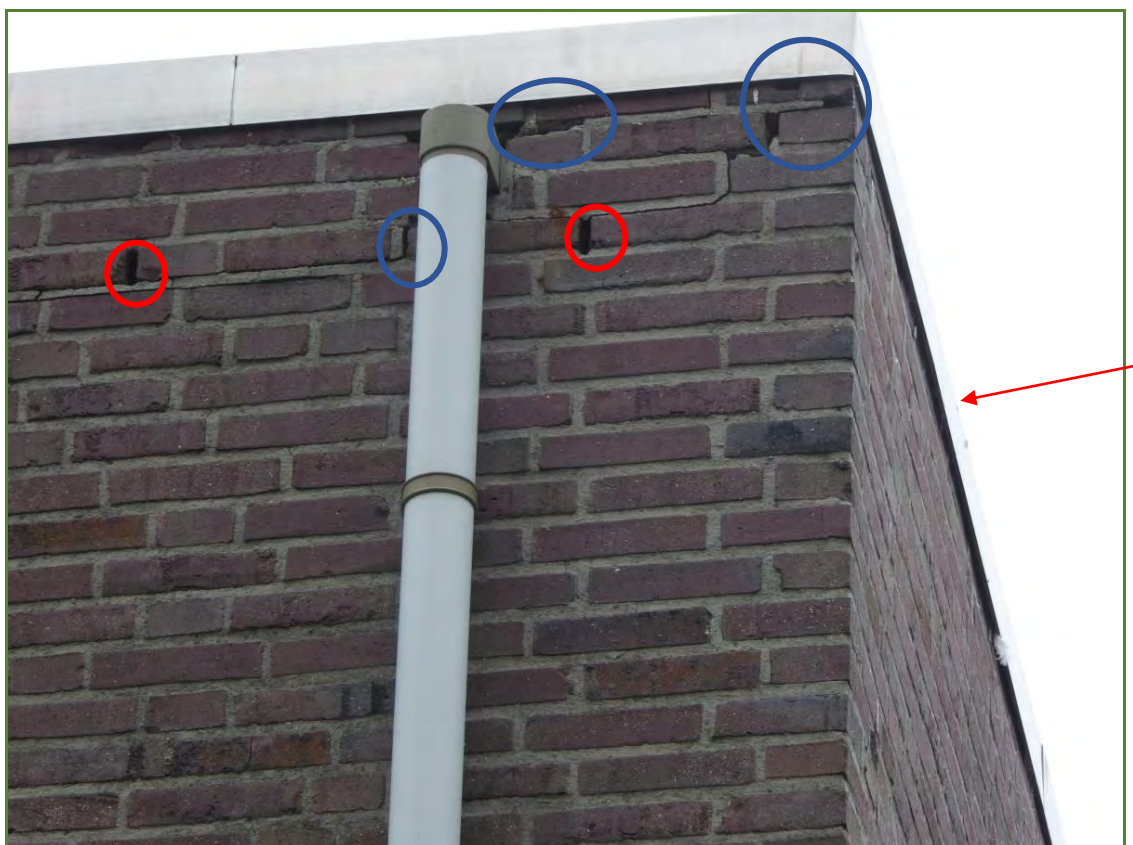
Op diverse plekken wijkt de aluminium daklijst van de stenen muur af. Het is niet uitgesloten dat hierdoor ruimte ontstaat waardoor vleermuizen ergens in de spouwmuur kunnen komen.

Foto 10: rond de regenpijp zitten diverse gaten (blauw) en stootvoegen (rood). Ook de aluminium daklijst wijkt op diverse plekken van de stenen muur (rode pijl) waardoor vleermuizen hiervan gebruik kunnen maken.

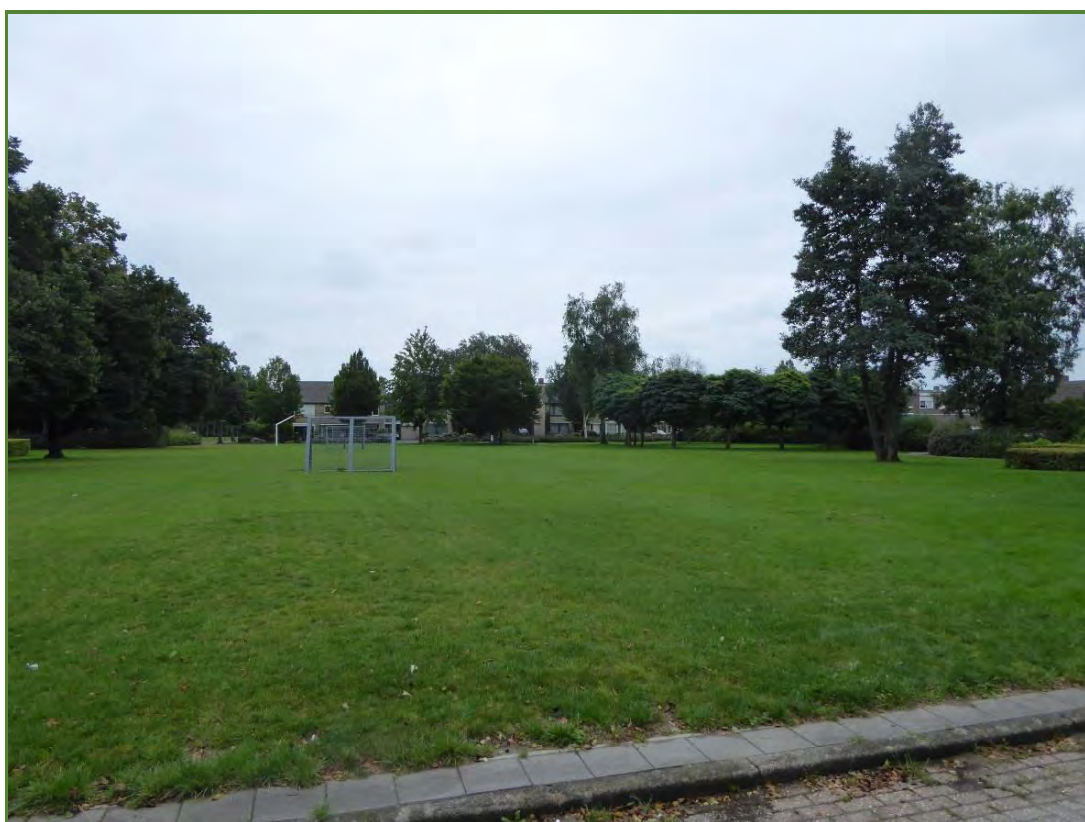
Foto 12: tegenover het schoolgebouw is een speelveld met groenelementen. Dit terrein is geschikt als foerageergebied voor vleermuizen. De aanwezigheid van dit biotoop kan het schoolgebouw geschikter maken als verblijfplaats voor vleermuizen.

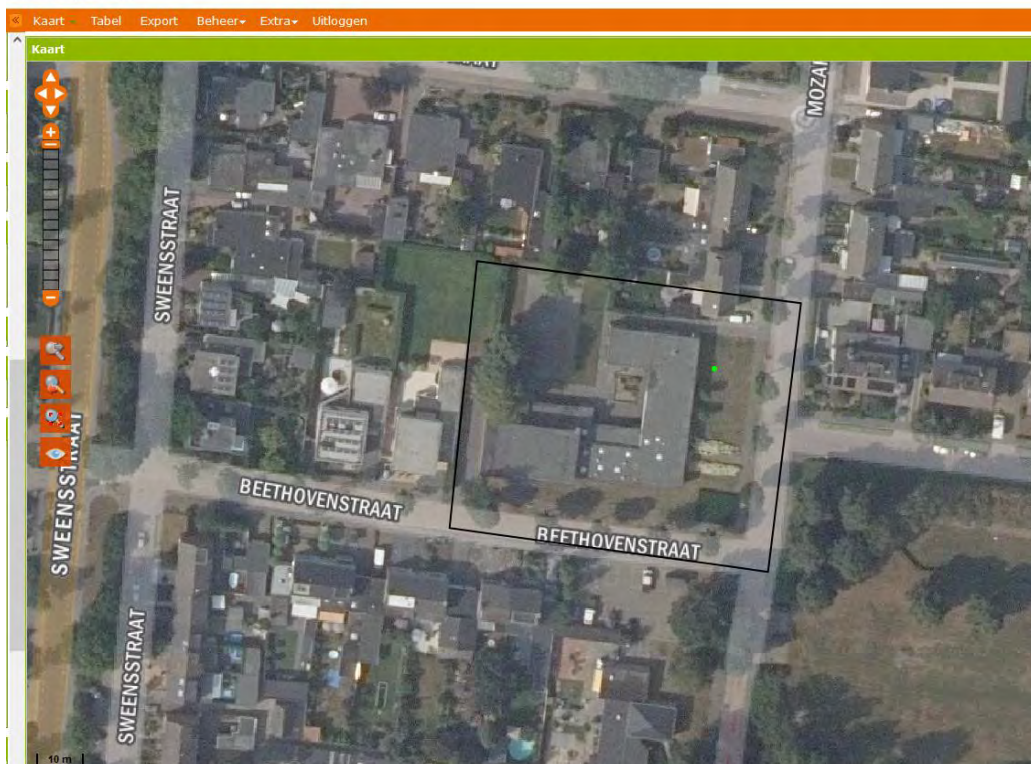
Afbeelding 2: een afbeelding van uit de NDFD met waarnemingen van de afgelopen 10 jaar. Er wordt in de directe omgeving maar één melding gedaan, een klimop aan de oostelijke muur van het schoolgebouw. Een klimop is niet beschermd.
