27 april 2019

Betreft: Onderzoek Kerkuil

Frank Erkelens  
van Gemertweg 20  
5455 GB Wilbertoord

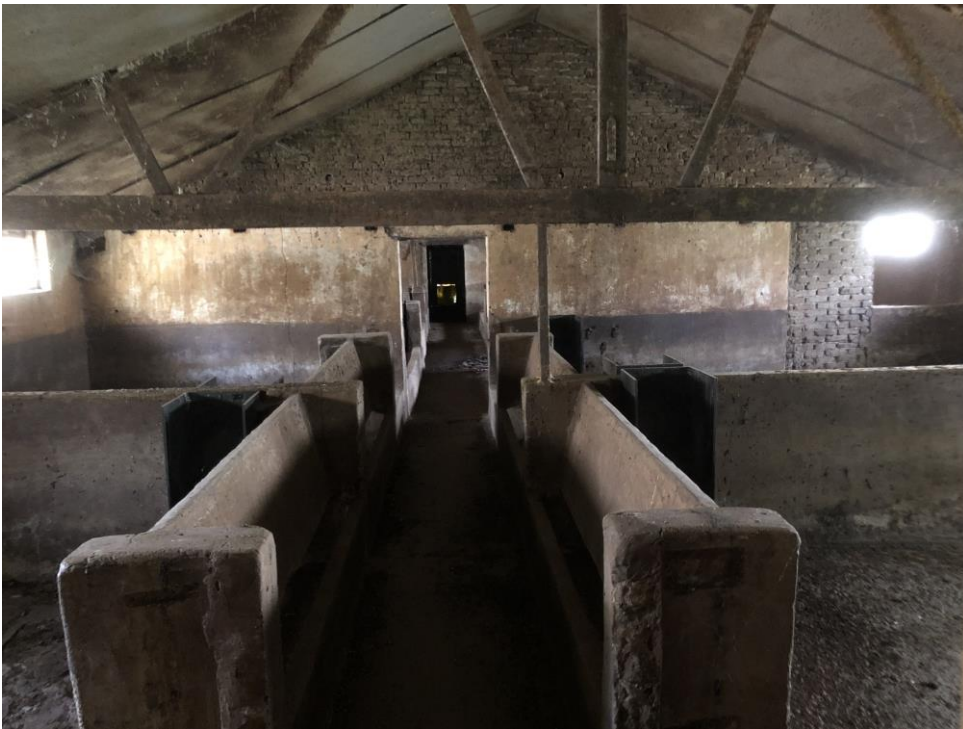
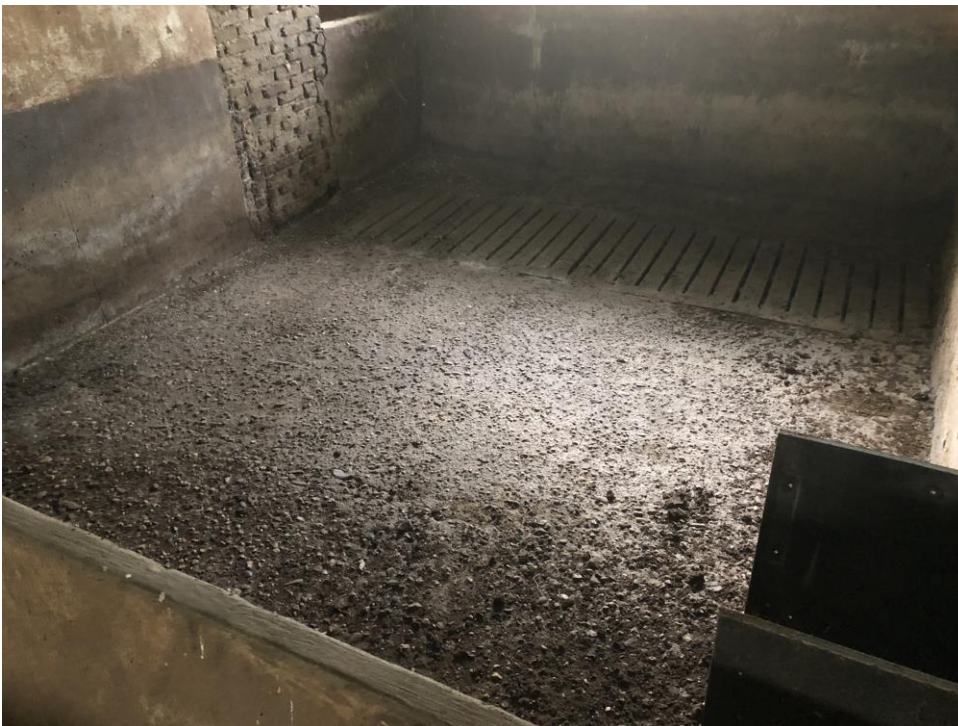
Bijlage 1: Frank Erekelens van Gemertweg 20 Wilbertoord.

**Stal 1.** Op balken muren en vloer, geen krijtsporen/poep of braakballen aanwezig.  
Dus in deze stal zijn geen kerkuilen aanwezig, of aanwezig geweest.

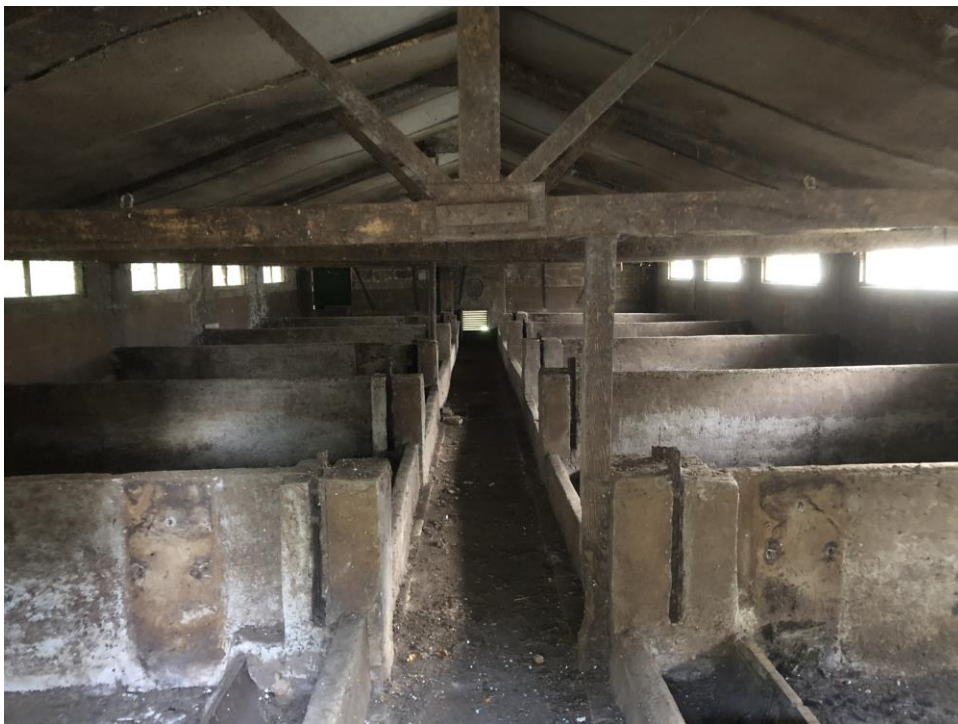
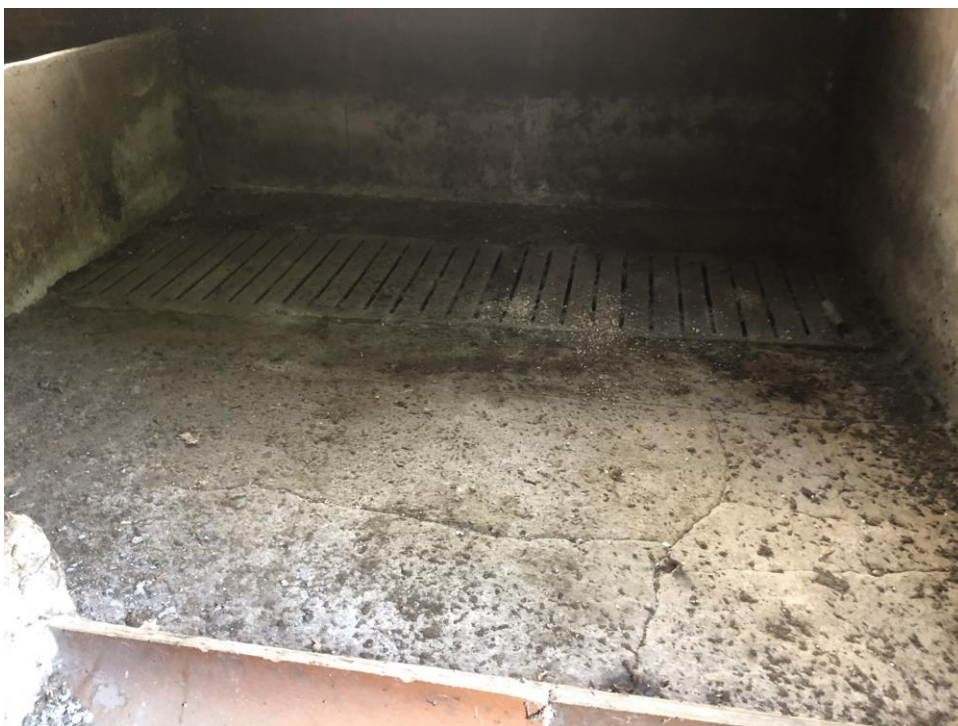
Bijlage 2: Frank Erekelens van Gemertweg 20 Wilbertoord.

**Stal 2.** Ook in deze stal geen aanwezige sporen van braakballen of krijtstrepen/poep.  
Dus ook in deze stal geen kerkuil aanwezig of aanwezig geweest.

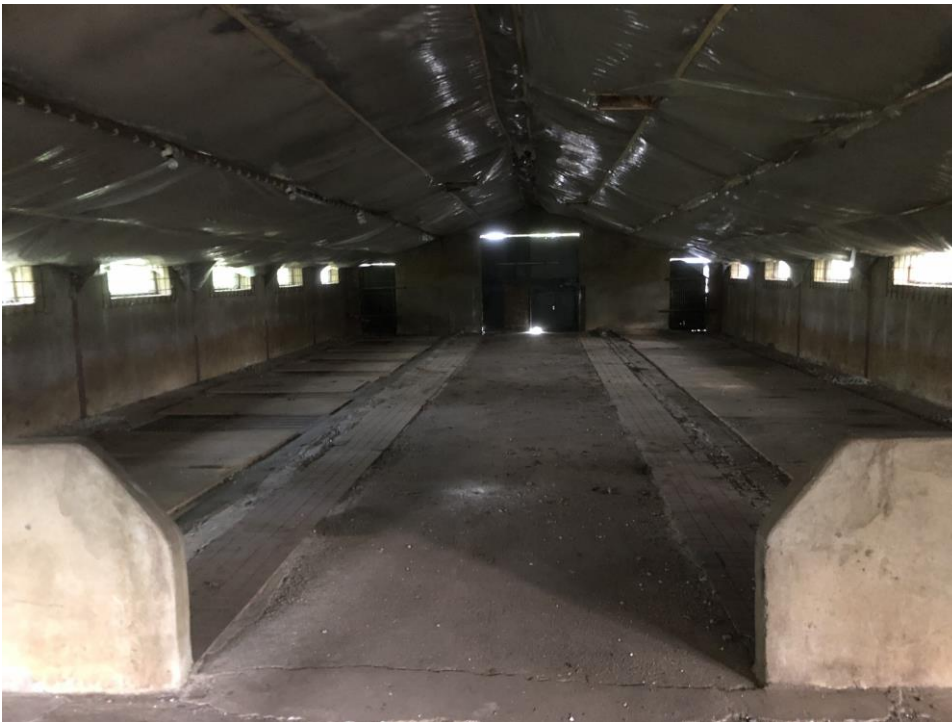
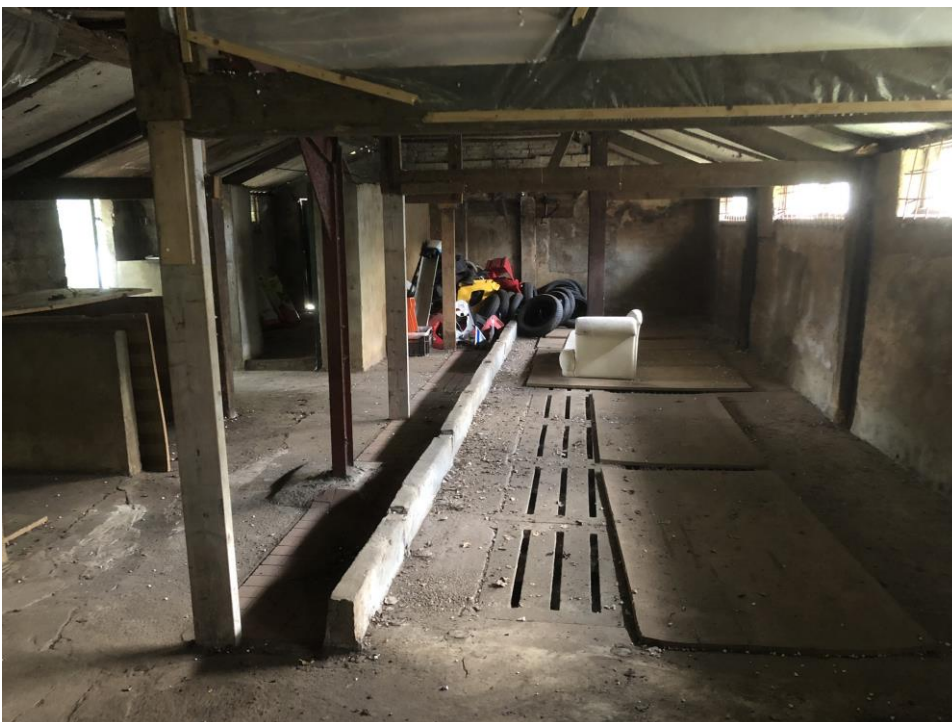
Bijlage 3: Frank Erekelens van Gemertweg 20 Wilbertoord.

**Stal 3.** Ook in deze stal geen aanwezige sporen van braakballen of krijtstrepen/poep.  
Dus ook in deze stal geen kerkuil aanwezig of aanwezig geweest.

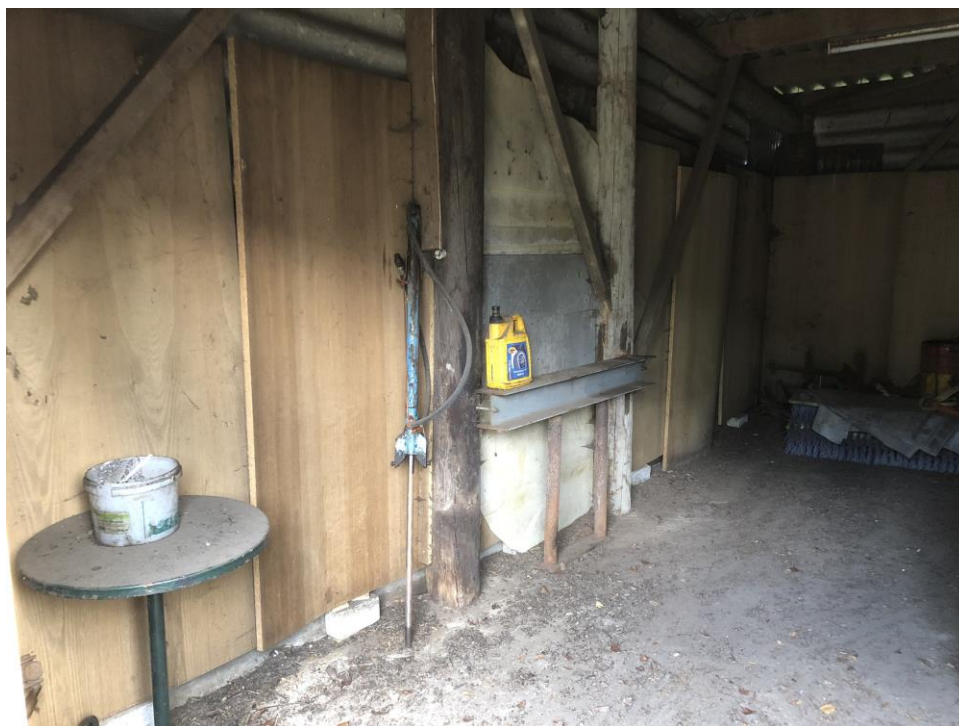
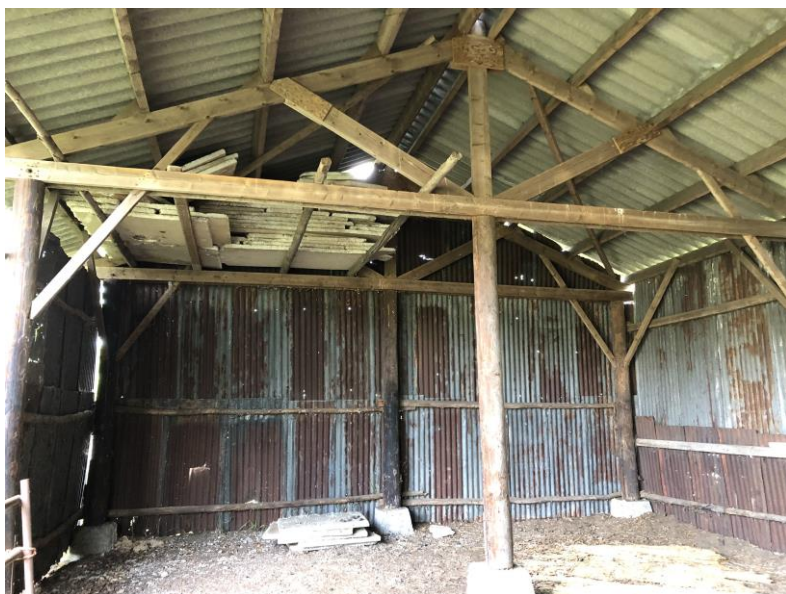
Bijlage 4: Frank Erekelens van Gemertweg 20 Wilbertoord.

**Schuur/garage.** Ook hier geen aanwezige sporen van de kerkuil.

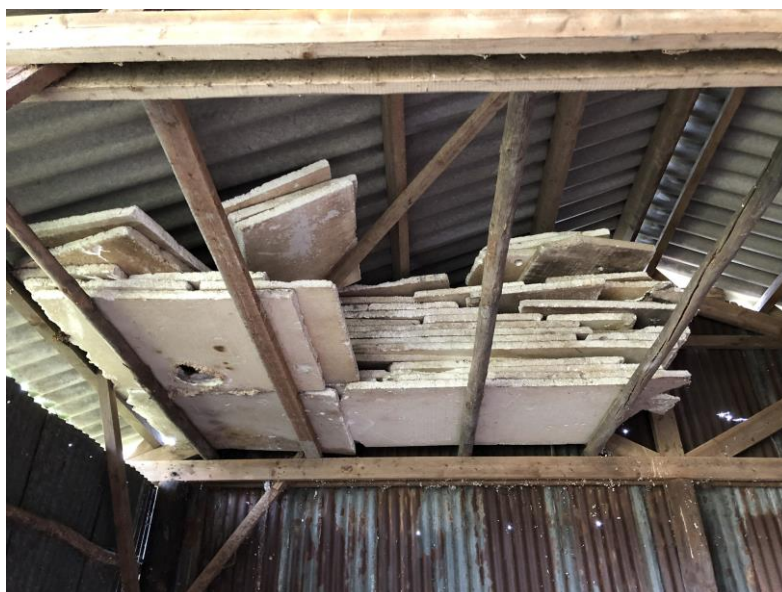
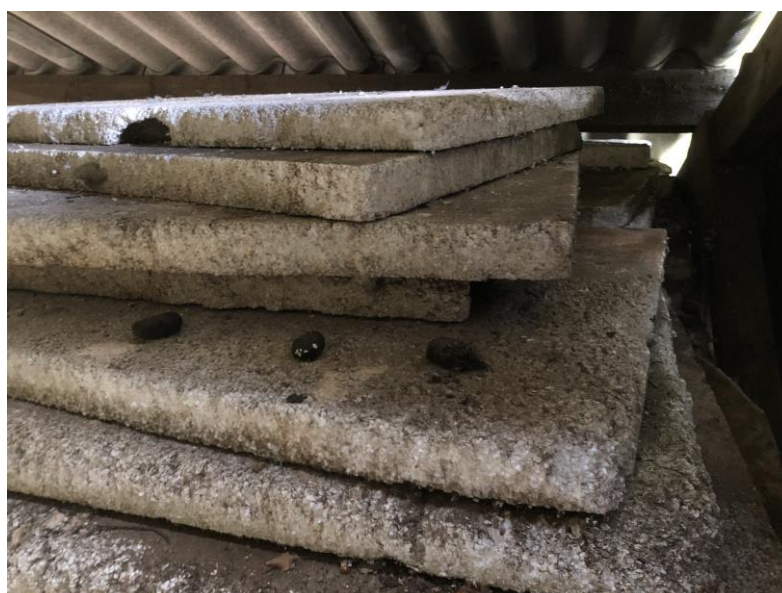
***Veldschuur/ open loods***

Er ligt een stapel oude tempex platen op de balklaag in de oude veldschuur, waar een kerkuil een slaapplek heeft gehad.

Vandaar de vele (oude) braakballen die op en achter de platen en ook wat op de grond lagen.

Stapel tempex platen waarop enkel oude braakballen liggen.

Een plek waar een kerkuil een slaappleats heeft gehad.

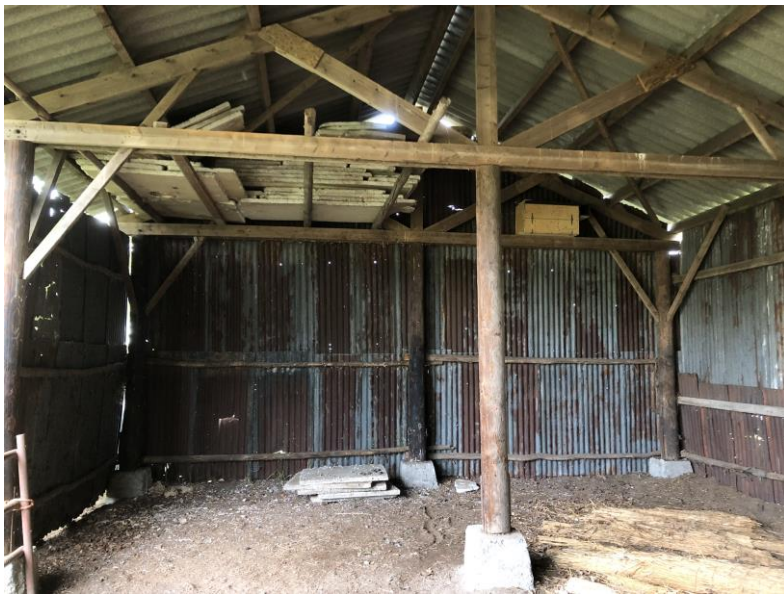
***Veldschuur/ open loods***

Nieuw geplaatste kerkuil kast, rechts in de bovenhoek.

Daarna hebben we meteen de door mij meegebrachte kerkuilen kast opgehangen in de open veldschuur (zie ook foto's).

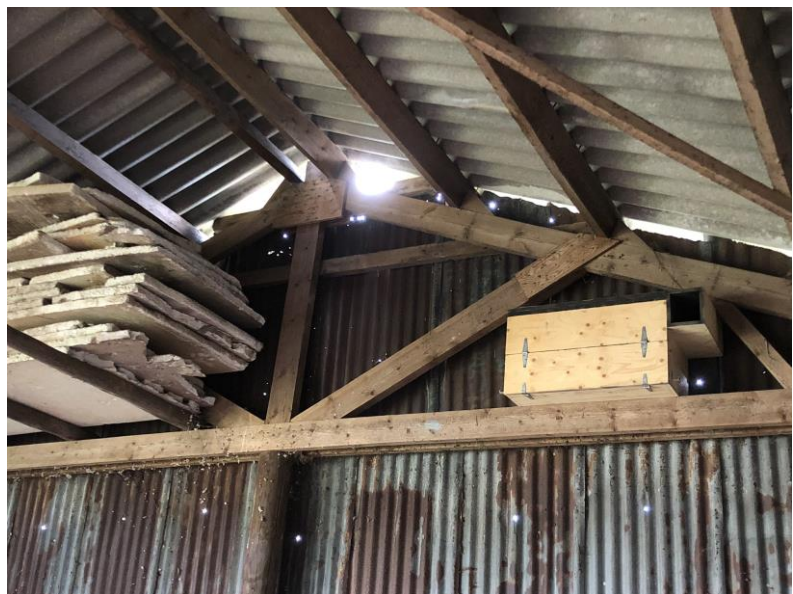
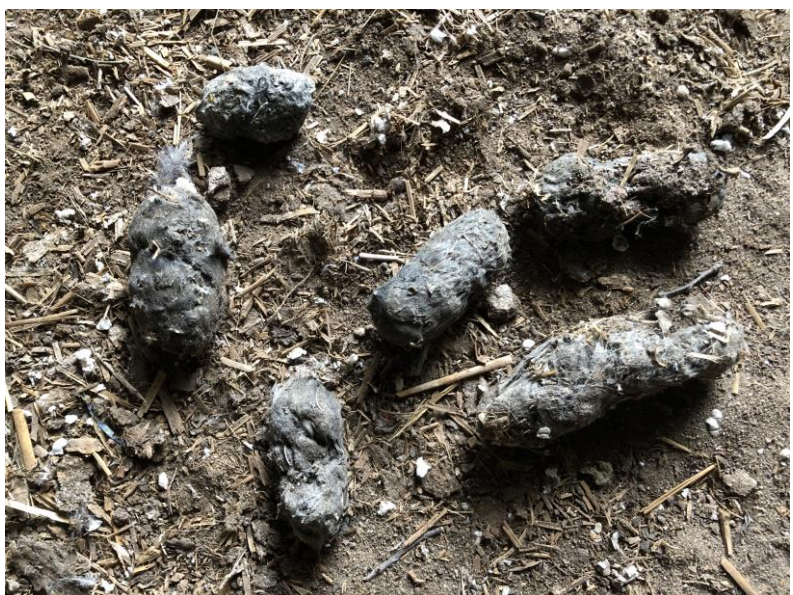
***Veldschuur/ open loods***

Verse braakballen van een kerkuil zijn glanzend zwart en wat blinkend, verouderde braakballen zijn dof en grijskleurig.

Maar ook dat er op moment van beide onderzoeken geen verse braakballen aanwezig zijn, dus deze er ook niet (meer) is of komt.

Oude grijzige braakballen.  
Verse braakballen zijn zwart en glanzend.

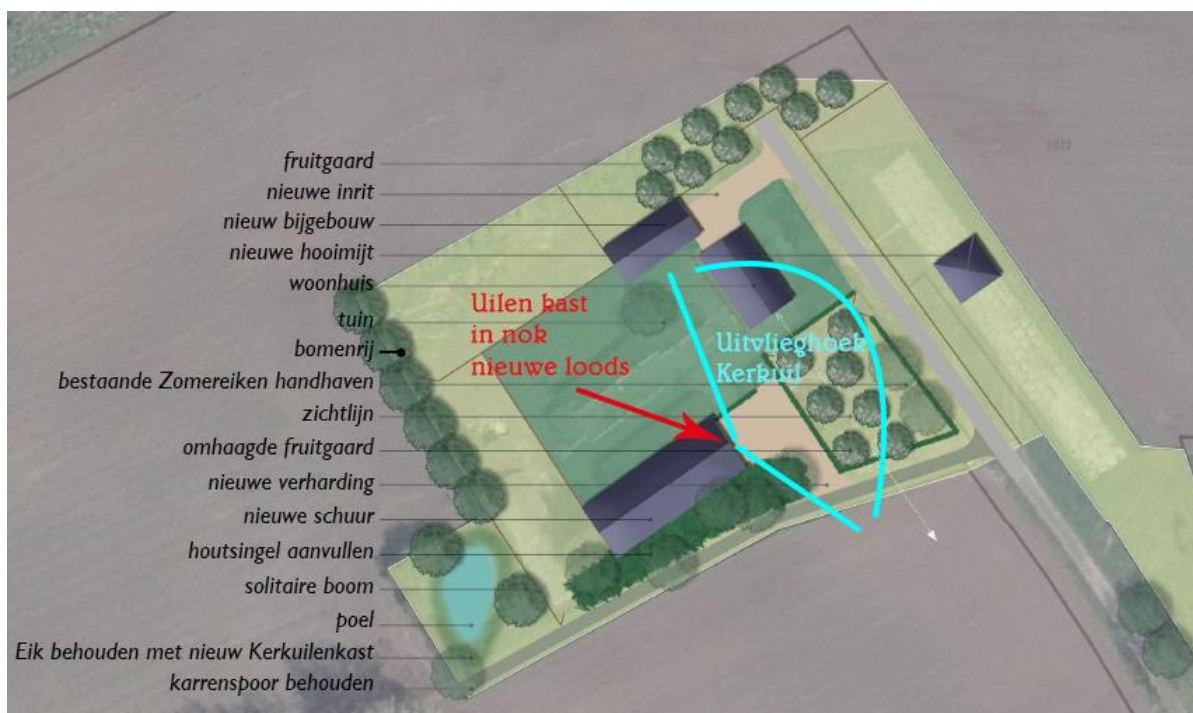
Kopie Inrichtingsvoorstel met erfbeplanting.

Met aanduiding waar de kerkuil kast geplaatst zou kunnen worden.

In rood met pijl aangegeven waar de kast komt te hangen.

In blauw heb ik aangegeven wat de uitvlieghoek is.

De vraag van uw kant is, of de bomen in het inrichtingsvoorstel erfbeplanting niet hinderlijk is voor de kerkuil. Als de nestkast in de nieuw te bouwen loods/schuur, boven in de voor/achtergevel geplaatst zal worden, zal de erfbeplanting geen belemmering zijn voor de kerkuil.

Als voorbeeld heb ik een kopie van het erfbeplanting voorstel gemaakt en hierop aangegeven waar de kast zou kunnen komen hangen in rood (met pijl). In blauw heb ik de uitvlieghoek aangegeven en deze is meer dan voldoende voor een kerkuil.
