Bomen Effect Analyse

Herontwikkeling Berg 62 te Nuenen

Project: BEA Herontwikkeling Berg 62 te Nuenen
Rapportnummer: BJBB01V2
Projectlocatie: Berg 62 te Nuenen

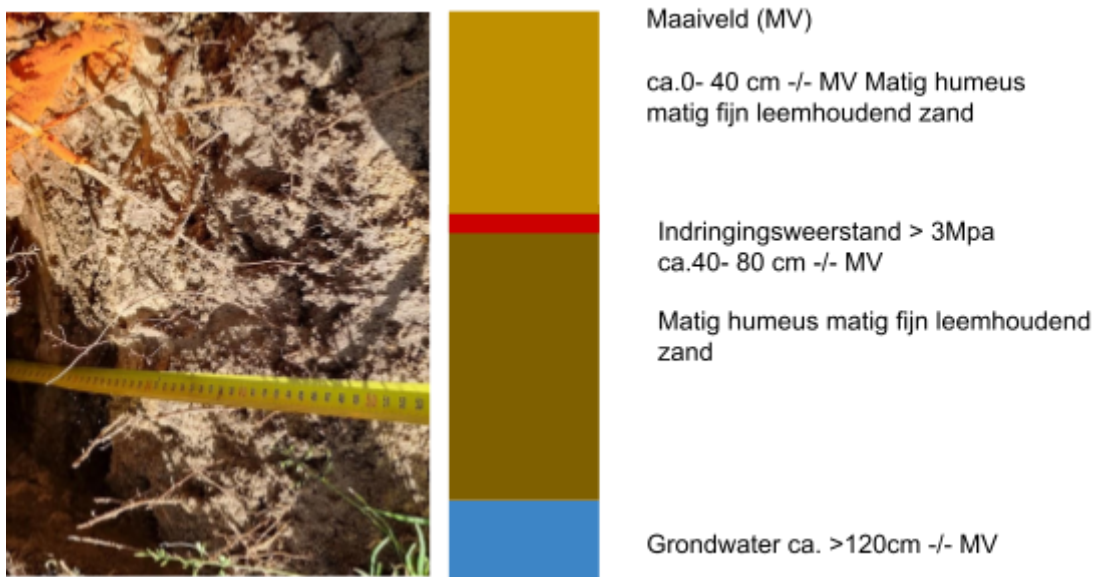
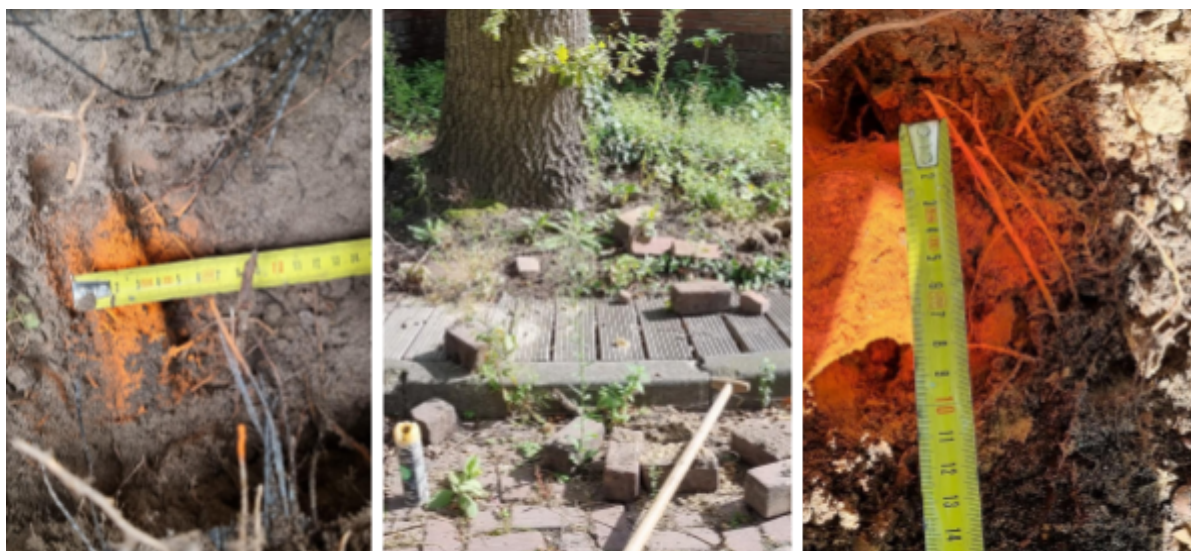
Onderzoekslocatie A

Diepte	Formaat en Wortelintensiteit
0 tot -40cm	Extensieve fijne beworteling en Extensieve matig grove beworteling

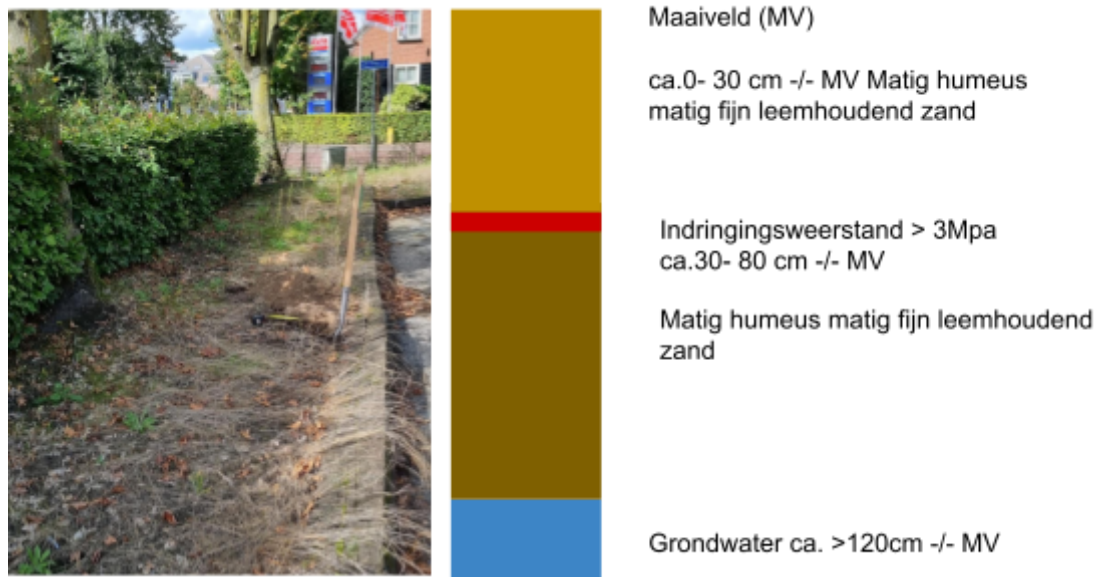
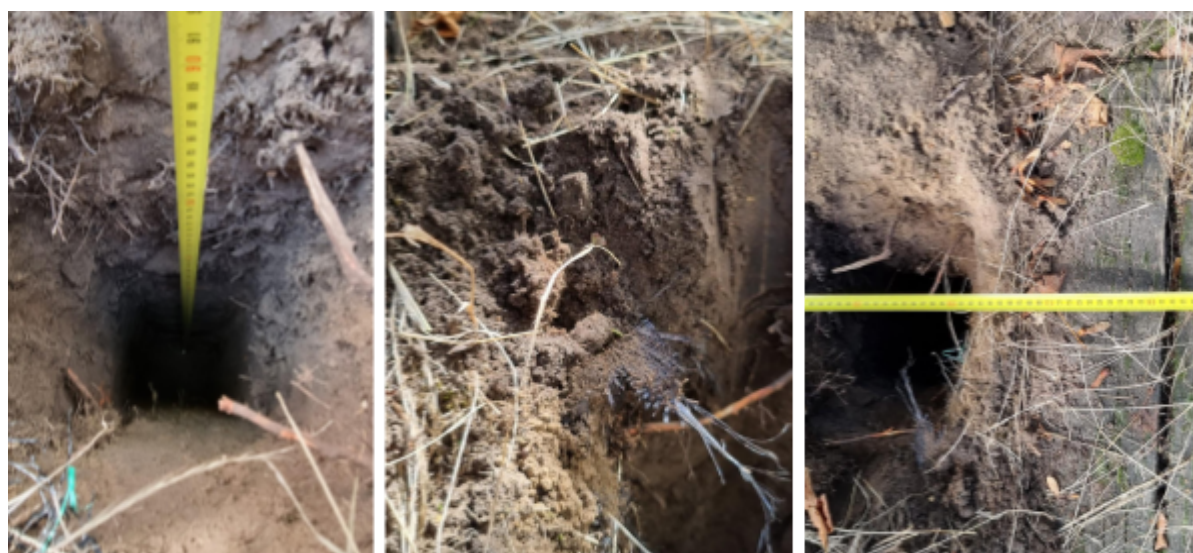
Onderzoekslocatie B

Diepte	Formaat en Wortelintensiteit
0 tot -30cm	Extensieve fijne beworteling en Extensieve matig grove beworteling
-30 tot -70cm	Zeer weinig tot geen beworteling

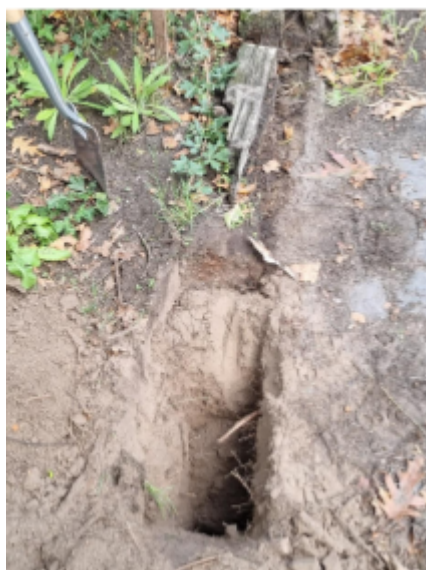
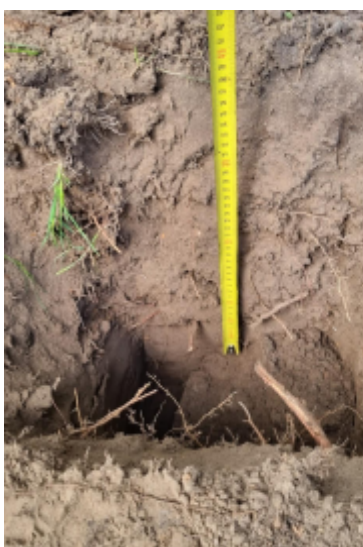
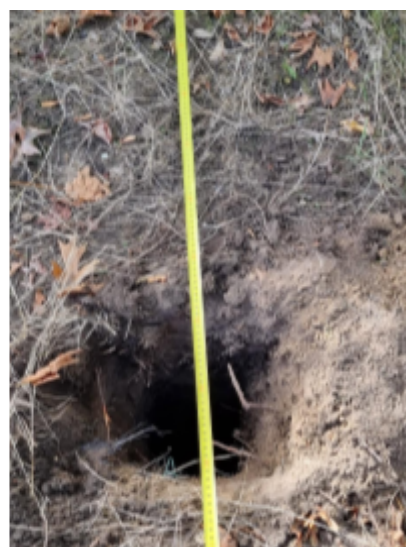
Onderzoekslocatie C

ca.0- 40 cm -/- MV Matig humeus
matig fijn leemhoudend zand

Grondwater ca. >120cm -/- MV

Diepte	Formaat en Wortelintensiteit
0 tot -40cm	Extensieve fijne beworteling en Extensieve matig grove beworteling

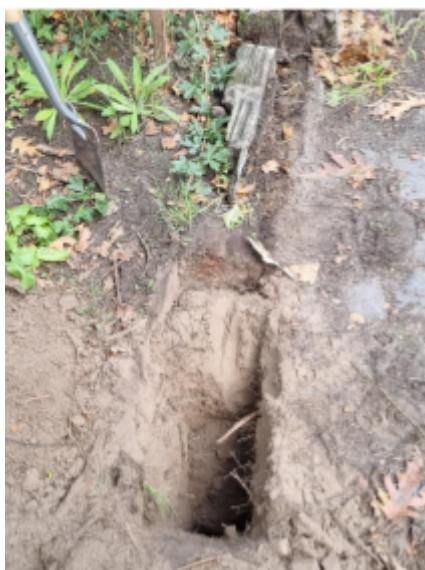
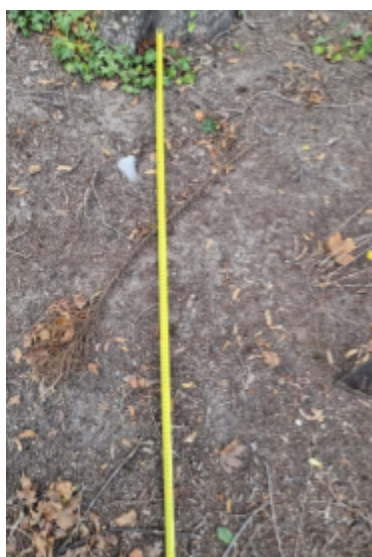
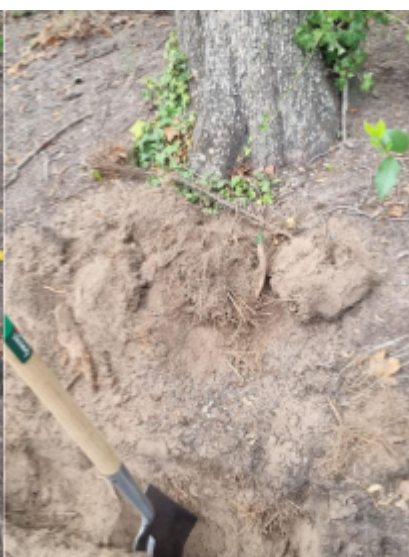
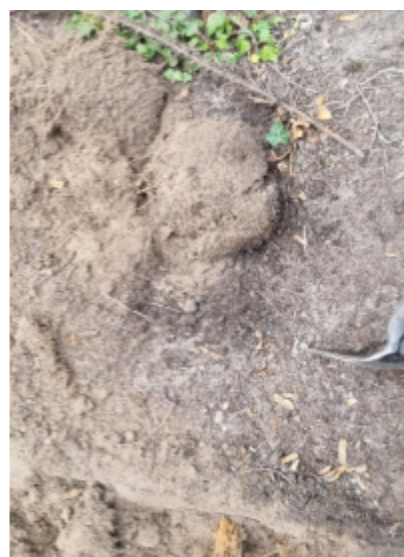
Onderzoekslocatie D

ca.0- 40 cm +/- MV Matig humeus
matig fijn leemhoudend zand

Grondwater ca. >120cm +/- MV

Diepte	Formaat en Wortelintensiteit
0 tot -40cm	Intensieve fijne beworteling en Extensieve matig grove beworteling

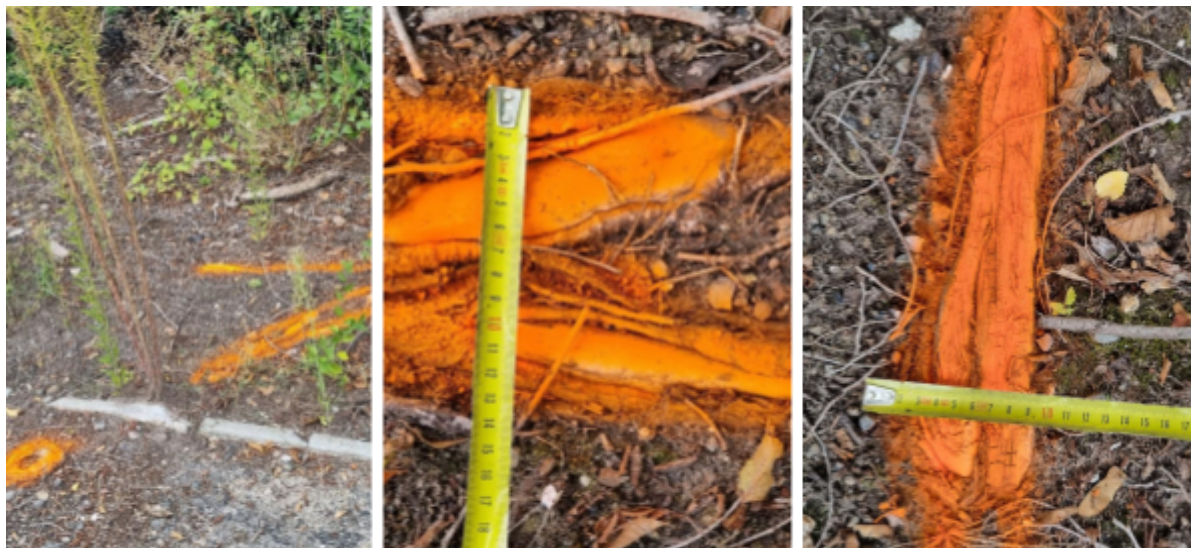
Onderzoekslocatie E

Diepte	Formaat en Wortelintensiteit
0 tot -20cm	Intensieve fijne beworteling en extensieve zeer grove beworteling

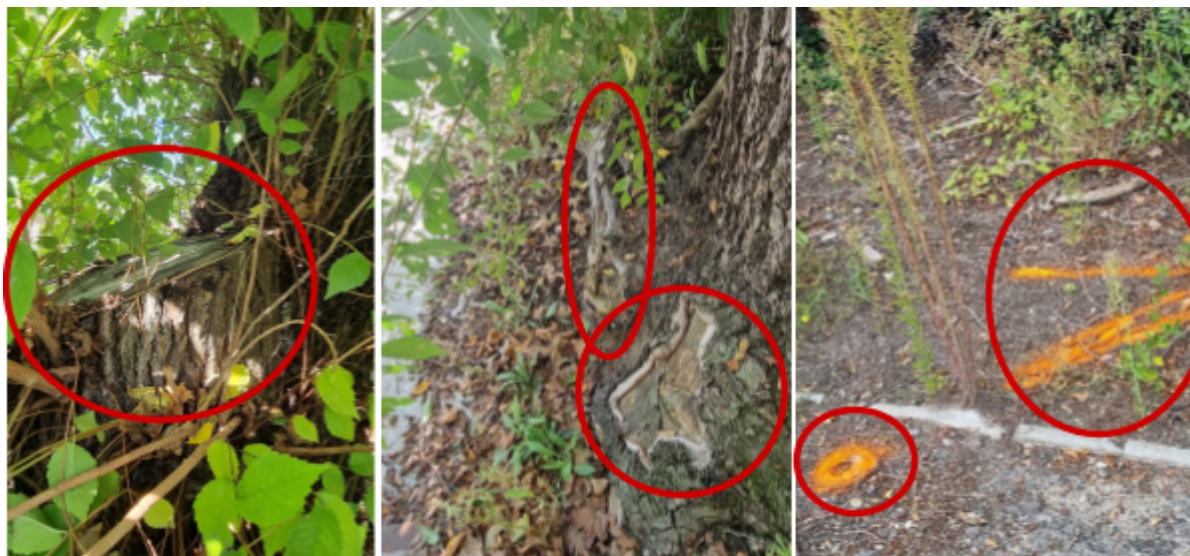
Afbeelding 16 (Enkele voorbeelden van schades)

Diverse bomen zijn zeer intensief gesnoeid. Opvallend zijn enkele grote snoeiwonden en het aanzienlijk aandeel kroonvolume dat verwijderd is in één snoeibeurt. Grote snoeiwonden kunnen op termijn zorgen voor mechanische problemen zoals inrotting, met stam of takbreuk tot gevolg. Het in één snoeibeurt verwijderen van een groot aandeel bladoppervlakte / kroonvolume zorgt voor een directe onbalans en verstoort de voeding en vochtuitwisseling.

Bij boom 14, 15 en 17 werd tijdens het onderzoek oppervlakkige schade aan het wortelgestel geconstateerd. Wortelschades kunnen een makkelijke invalspoort zijn voor houtrot veroorzakende parasiterende schimmels.
