BOOM EFFECT ANALYSE

BRABANTRING 1

TE NUENEN

# Rapportage boom effect analyse

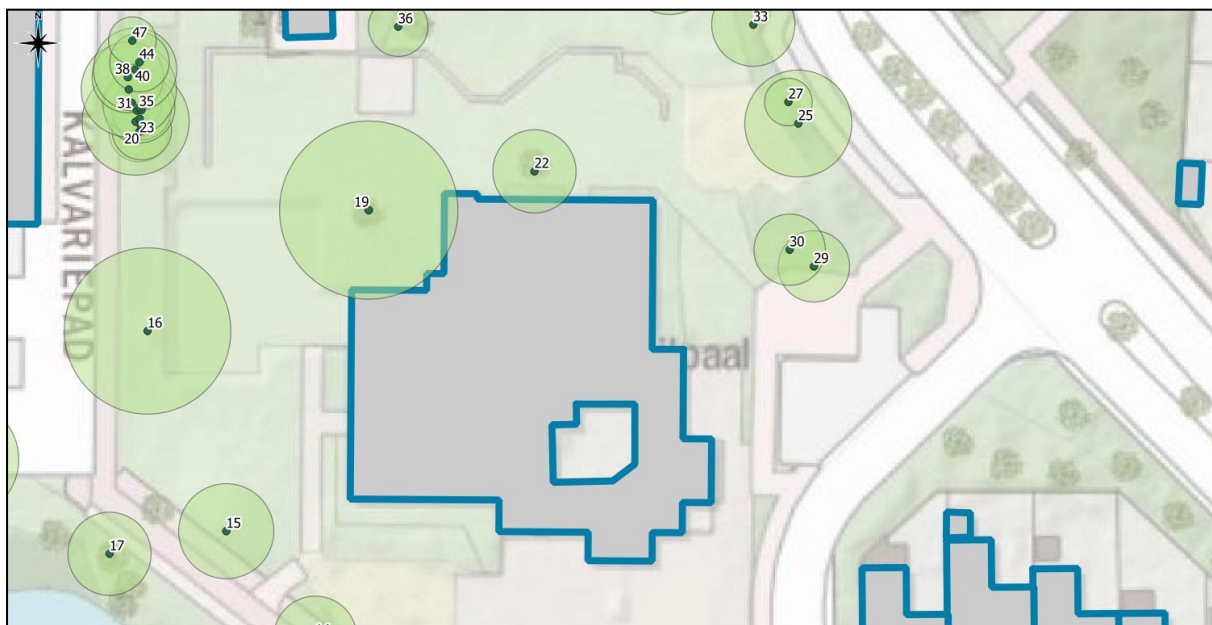
Voorafgaand aan de bouw van het gezondheidscentrum en de woongroep wordt de bestaande bebouwing geamoveerd. Hierbij ontstaat risico op boven- en ondergrondse schade. Dit geldt vooral voor de bomen 19 en 22 (figuur 9). Deze bomen zijn gesitueerd op korte afstand van de huidige gevel (2,5 en 7m).

Tijdens de amovatie kunnen deze aanwezige bomen direct en indirect beschadigd raken. Directe schade kan ontstaan door onzorgvuldig handelen met zwaar materiaal en door transportbewegingen rondom de bouwplaats. Hierdoor kan bijvoorbeeld stam- en/of kroonschade ontstaan.

**Figuur 9.** Bestaande bebouwing nabij boom 19 en 22.

Om de bomen 19 en 22 op de huidige standplaats duurzaam te behouden dienen de bomen te worden beschermd tegen werkzaamheden welke negatieve gevolgen kunnen hebben voor de toekomst-verwachting. Geadviseerd wordt stamommanteling met afstandshouder (drain) aan te brengen en bouwhekken te plaatsen om de kroonprojectie zoveel als mogelijk te ontzien. Het gebruik van bouwhekken voorkomt schade aan boom en groeiplaats.

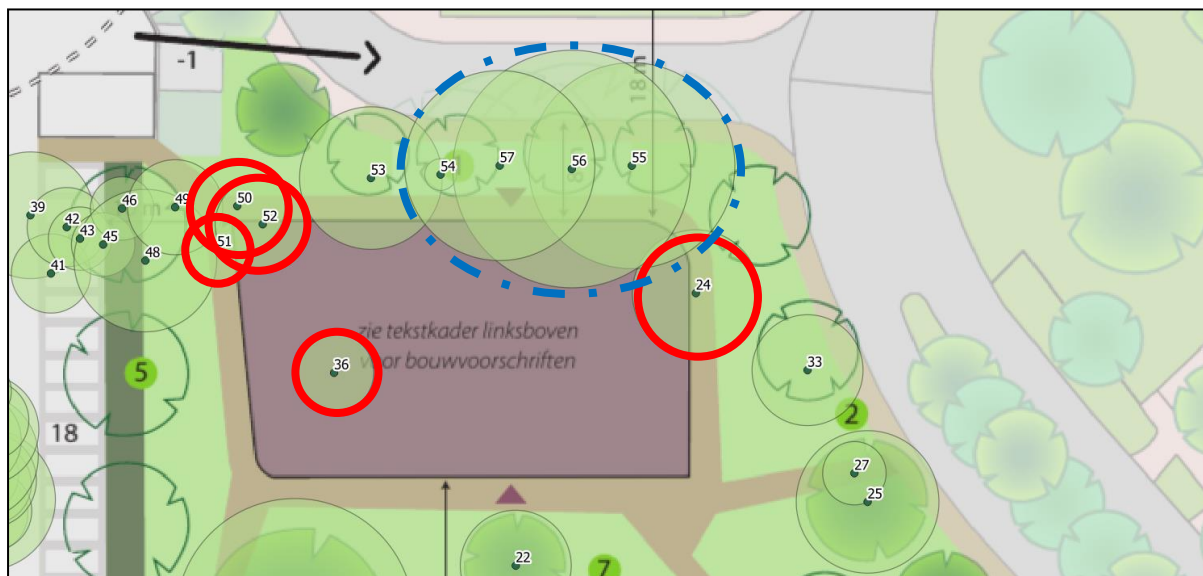
Bij de realisatie van het gezondheidscentrum zijn vijf bomen op voorhand niet te behouden. Deze bomen staan binnen de contouren van de toekomstige bebouwing/verharding (boom 24, 36, 50, 51, 52), zie figuur 11.

**Figuur 11.** Bomen binnen de contouren van de toekomstige bebouwing (rode cirkels), de kroonprojectie van de moeraseden (blauwe stippe lijn).

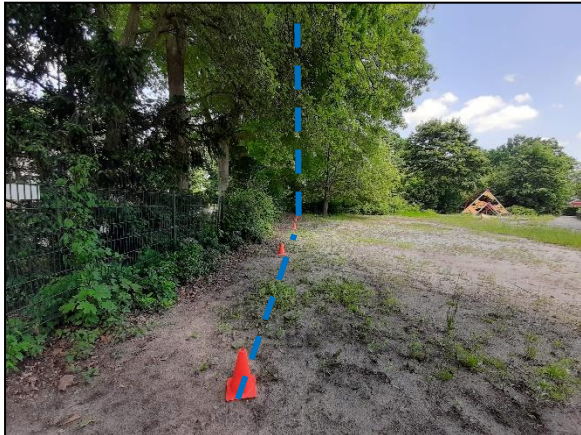
De gevel van het gebouw is gesitueerd op circa vier meter afstand van de bomen en valt binnen de kroonprojectie van de aanwezige moeraseden aan de Hoge Brake (boom 55, 56 en 57). In figuur 13 en 14 is een weergave te zien van de toekomstige situatie waarbij pionnen op de locatie van gevel van het nieuw te bouwen zorgcentrum zijn gesitueerd. Hierbij is goed te zien dat gevel binnen de kroonprojectie van boom 55, 56 en 57 valt (figuur 13, blauwe stippellijn).

**Figuur 13.** Toekomstige gevel valt binnen kroonprojectie bomen.

Boom 55, 56 en 57 zijn in relatie tot de voorgenomen werkzaamheden niet duurzaam te behouden. De nieuwbouw wordt binnen de kroonprojectie van de bomen gesitueerd. Hierdoor wordt er binnen de kroonprojectie gebouwd en gewerkt. Naar verwachting zal bij de werkzaamheden een te groot percentage van het kroonvolume verwijderd worden waardoor onherstelbare schade optreedt. Daarnaast zal naar verwachting, (ernstige) wortelschade ontstaan. Derhalve zijn de bomen niet duurzaam te behouden. De bomen zijn mogelijk te behouden middels de footprint van het zorgcentrum 6 meter zuidelijker te positioneren, zie 6.4.

Door het zorgcentrum zuidelijker te positioneren wordt buiten de kroonprojectie gebouwd van de bomen 55, 56, en 57 en kunnen de bomen in de huidige verschijningsvorm en zonder ernstige wortel-schade behouden blijven.

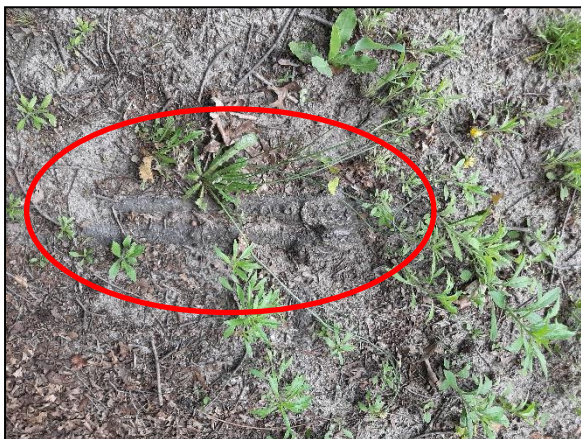
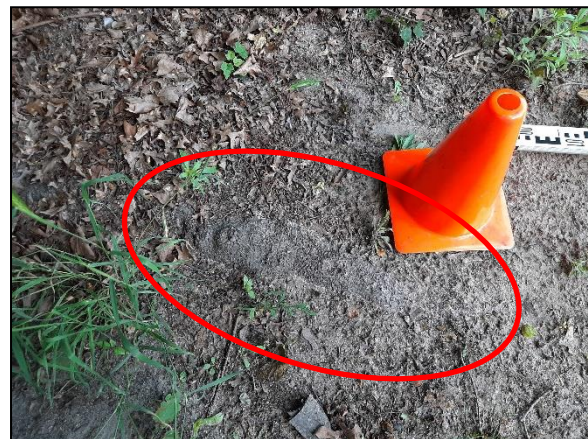
Daarnaast is er sprake van oppervlakkige beworteling bij deze bomen, zie figuur 15 en 16. Bij graafwerkzaamheden ten behoeve van de bouw van het gezondheidscentrum zal de aangetroffen oppervlakkige beworteling verloren gaan/beschadigd raken. Hierdoor ontstaan permanente invalspoorten voor houtparasitaire schimmels (bijv. honingzwam). Als gevolg van de wortelschade zal de toekomstverwachting van de bomen afnemen.

**Figuur 15.** Oppervlakkige beworteling moeraseden.

**Figuur 16.** Oppervlakkige beworteling moeraseden.

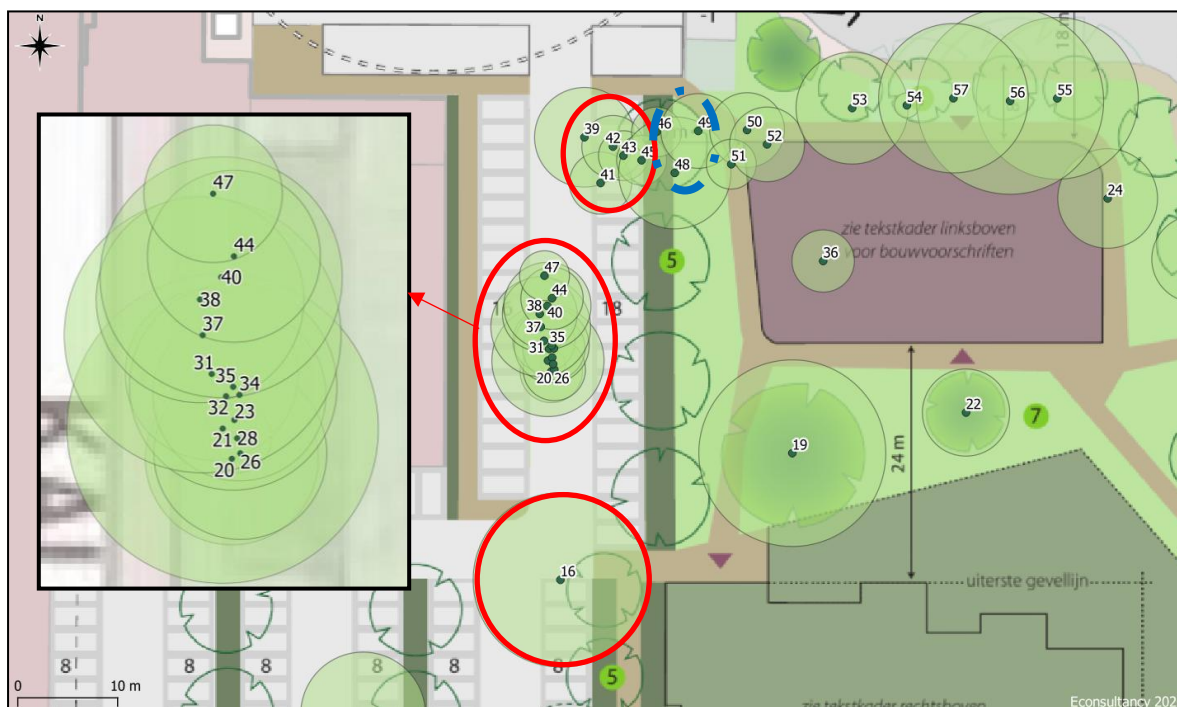
In het ontwerp zijn aan de oostzijde van de onderzoekslocatie een toegangsweg en parkeervoorzieningen voorzien. Bij de realisatie van de toegangsweg en parkeerplaatsen zijn 20 bomen op voorhand niet te behouden (nummers 16, 20, 21, 23, 26, 28, 31, 32, 34, 35, 37, 38, 39, 40, 41, 42, 43, 44, 45, 47), figuur 9 en detailuitsnede. De bomen zijn gesitueerd binnen de contouren van de toegangsweg/parkeerplaatsen, zie figuur 17. De bomen 46, 48 en 49 vallen binnen de invloedssfeer van de werkzaamheden (zie figuur 13, blauwe stippellijn). Het risico op directe en indirecte schade bij deze bomen is groot.

**Figuur 17.** Op voorhand niet te behouden bomen (rode cirkels) bij aanleg toegangsweg en parkeervoorzieningen en bomen binnen de invloedssfeer van de werkzaamheden (blauwe cirkel).

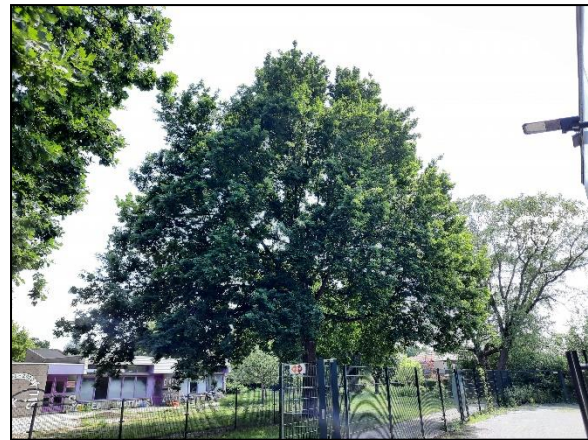
**Figuur 21.** Niet te behouden boom 16.

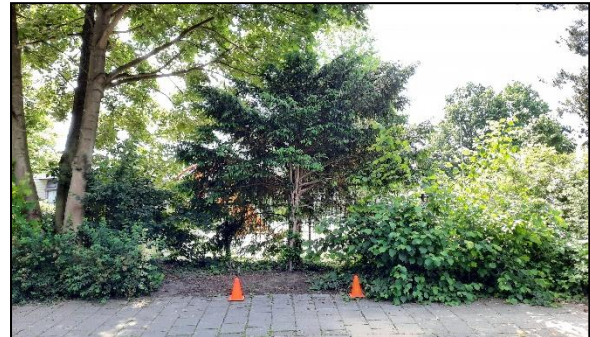
Boom 27, een taxus, is gelegen binnen de contouren van het nieuw aan te leggen voetpad, zie figuur 23 en 24. Deze boom is op voorhand niet te behouden.

**Figuur 24.** Boom 27 en middels pionnen uitgezette contouren voetpad.

Boom 27 is mogelijk op de huidige standplaats duurzaam te behouden door beperkte aanpassing in het ontwerp, zie figuur 29.

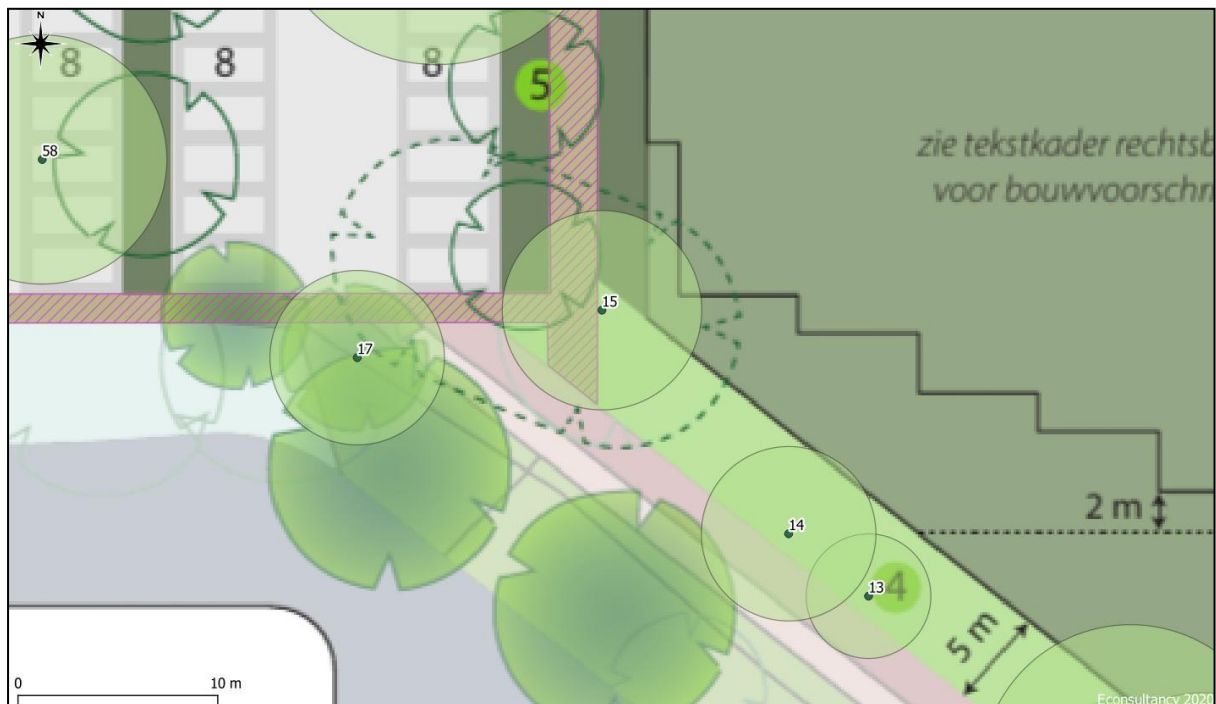
Aan de zuidwestzijde van het projectgebied is in het plan een nieuw aan te leggen voetpad voorzien. Het voetpad is op korte afstand van boom 15 (treurwilg) en 17 (zwarte berk) gesitueerd, zie figuur 25.

**Figuur 25.** Voetpad op korte afstand van boom 15 en 17.

Bij beide bomen worden negatieve effecten verwacht. De rand verharding van het voetpad ligt op circa 0,20 tot 1,5 meter afstand van de bomen. Indien er graafwerkzaamheden worden uitgevoerd verwachten we forse wortelschade. Daarnaast zijn bij de treurwilg negatieve effecten te verwachten indien er sprake is van ophoging en egalisering van het maaiveld. We verwachten indirecte wortel-schade en/of sterfte als gevolg van zuurstoftekort.

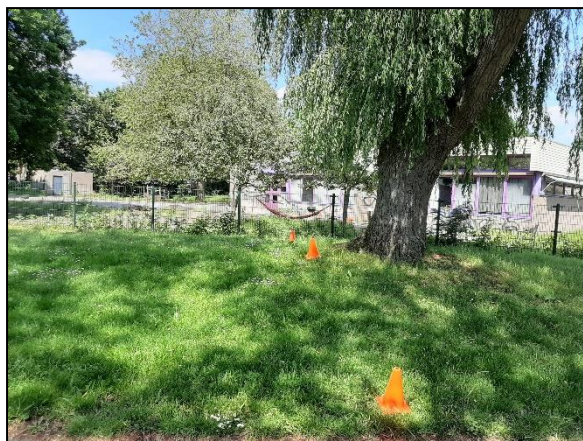
**Figuur 28.** Rand van het nieuwe voetpad nabij treurwilg

Boom 15 is in relatie tot de voorgenomen werkzaamheden niet duurzaam te behouden. De boom is gesitueerd op 20 cm afstand van de contour van het nieuwe voetpad. Naar verwachting zal bij deze boom (ernstige) wortelschade ontstaan. Daarnaast wordt er schade verwacht door het ophogen van het maaiveld. De boom is mogelijk te behouden middels het verleggen van het voetpad, het instellen van een verboden zone en het voldoen aan de randvoorwaarden voor het ophogen van het maaiveld (zie 6.1)

Boom 15 is op de huidige standplaats duurzaam te behouden door het instellen van een verboden zone van 4 meter (straal) vanuit de stam, zie figuur 28. In deze zone zijn werkzaamheden met negatieve effecten, bijvoorbeeld graafwerkzaamheden, ophogingen en betreding met zwaar materieel, verboden. De verboden zone dient fysiek afgeschermd te worden door het plaatsen van overplaatsbare bouwhekken. In figuur 28 is de geadviseerde verboden zone weergegeven. Daarnaast wordt geadviseerd om de ligging van het voetpad te wijzigen (buiten de verboden zone).

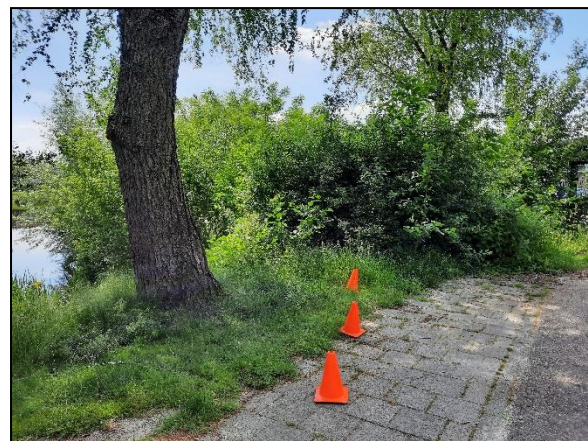
**Figuur 29.** Rand voetpad nabij zwarte berk.

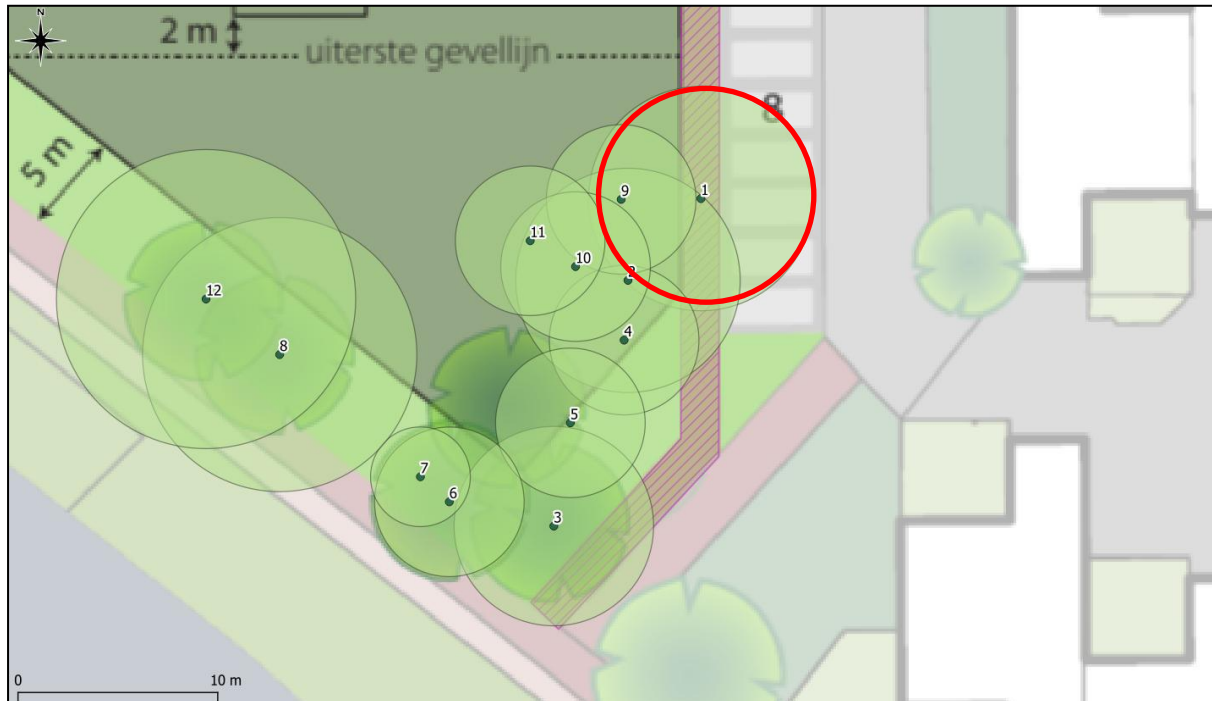
**Figuur 30.** Aanleg voetpad en parkeervoorziening zuidzijde projectgebied.

Bij de realisatie van het voetpad is boom 1 op de huidige standplaats op voorhand niet te behouden. De boom is gesitueerd binnen de contouren van het voetpad. Bij de bomen 2, 3, 4 en 9 worden negatieve effecten verwacht. De rand verharding van het voetpad ligt op circa 1,5 tot 3 meter afstand van de bomen.

Boom 1 is mogelijk op de huidige standplaats duurzaam te behouden door het ontwerp aan te passen; het voetpad verleggen en de parkeervoorziening te verplaatsen, in figuur 30 is een suggestie weergegeven voor het verleggen van het voetpad en het verplaatsen van de parkeerplaats.
