**Rapport**  
**Boom Effect Analyse**  
**Vinkenhofjes, Nuenen**

| Titel | : Boom Effect Analyse Vinkenhofjes, Nuenen |
| Kenmerk | : PRDLB23-00155 |
| Datum rapport | : 28-8-2023 |

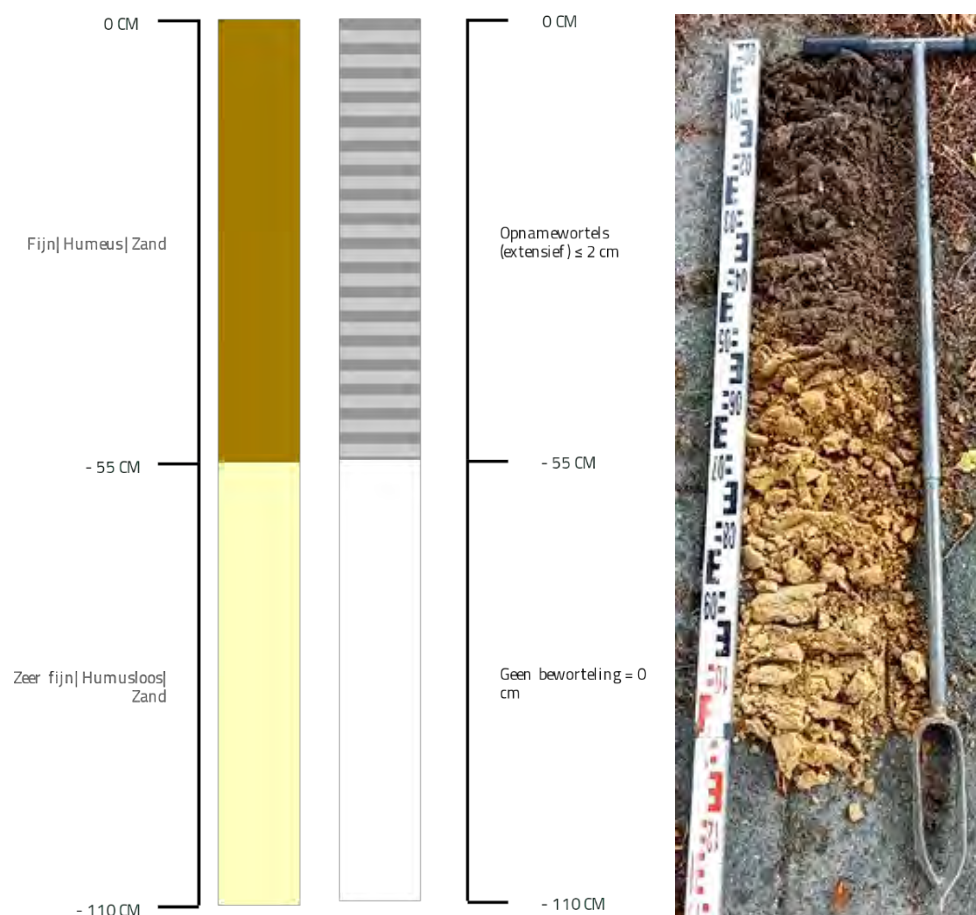
Afbeelding 8: Schematisch bodemprofiel en boorstaat groeiplaatsonderzoek 4.

Groeiplaatsonderzoek 4 betreft een grondboring op 2,5m uit hart stam van boom 74 in westelijke richting (Afbeelding 8). Ter hoogte van deze boom zal ook een nieuw wandelpad gerealiseerd worden.

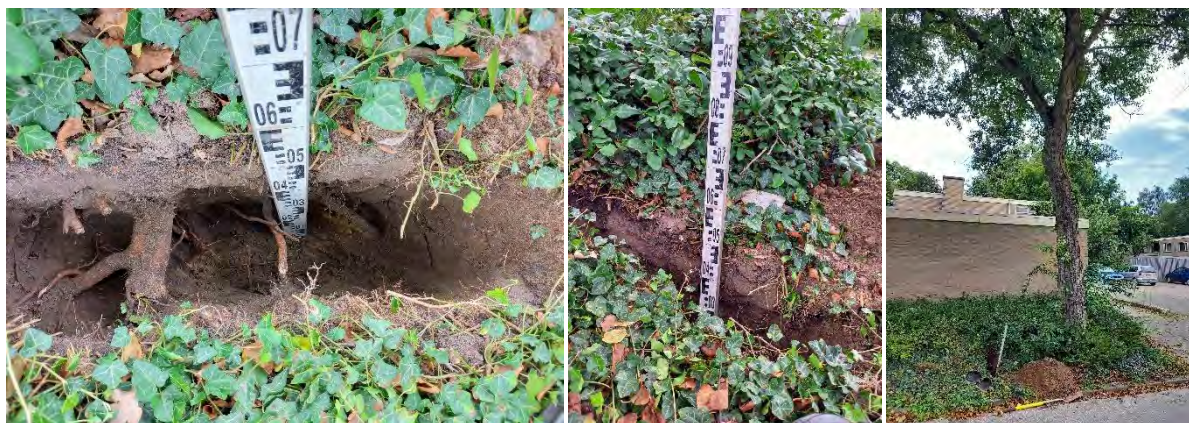
Afbeelding 9: Groeiplaatsonderzoek 5 links, midden GPO 5 en rechts overzichtsfoto van de situatie.

Groeiplaatsonderzoek 5 betreft een profielsleuf op 1,5m afstand uit hart stam van boom 5 in zuidelijke richting (Afbeelding 9). Tussen boom 4 en 5 zal een inrit gerealiseerd worden voor de nieuwe parkeerplaats, ten behoeve hiervan zal hier afgegraven worden. De bodem bestaat hier uit matig humeus matig fijn zand. Tot 5cm -mv is sprake van zeer extensieve fijne beworteling ( $\varnothing \leq 1\text{cm}$ ), tot 50cm -mv is verder sprake van extensieve grove beworteling ( $\varnothing 3\text{-}4\text{cm}$ ) met op 15cm -mv een stabiliteitswortel ( $\varnothing 6\text{cm}$ ).
