**Rapport**  
**Boom Effect Analyse**  
**Vinkenhofjes, Nuenen**

| Titel | : Boom Effect Analyse Vinkenhofjes, Nuenen |
| Datum rapport | : 28-8-2023 |

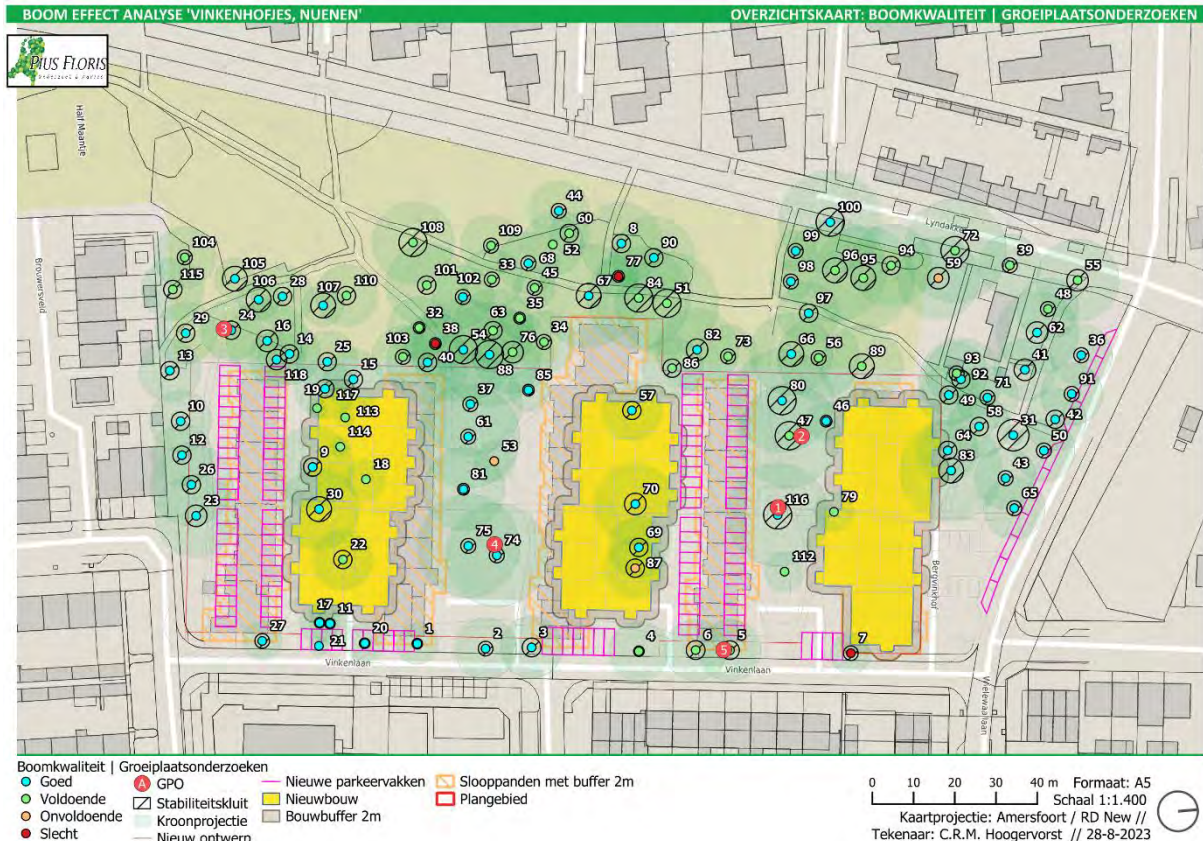
Afbeelding 4: Groeiplaatsonderzoeken (GPO) en boomkwaliteit.

Verspreid over het plangebied zijn 5 grondboringen en/of profielsleuven gegraven om inzicht te krijgen in de huidige groeiplaatsomstandigheden en beworteling. Profielsleuven zijn gegraven ter hoogte van voorziene ondergrondse knelpunten en weergegeven in afbeelding 4.
