**Rapport**  
**Boom Effect Analyse**  
**Vinkenhofjes, Nuenen**

| Titel | : Boom Effect Analyse Vinkenhofjes, Nuenen |
| Kenmerk | : PRDLB23-00155 |
| Datum rapport | : 28-8-2023 |

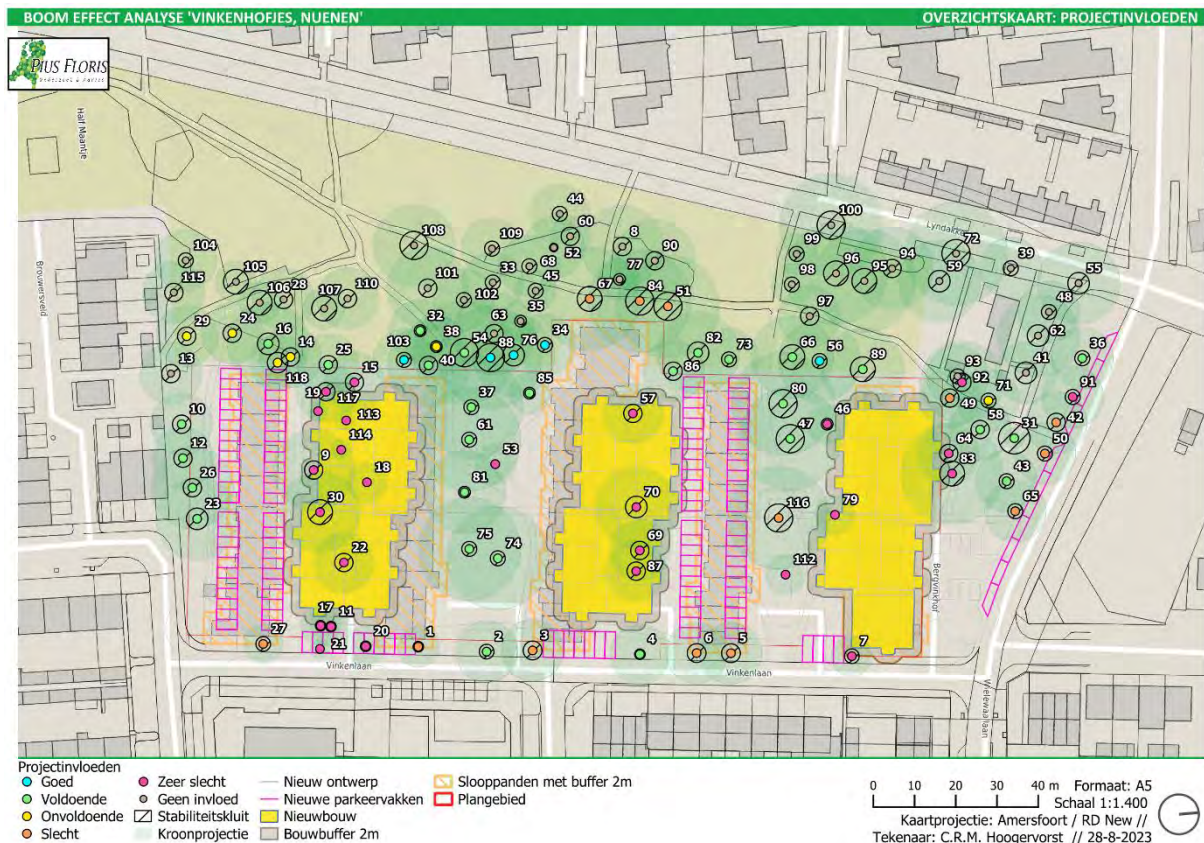
Afbeelding 3: Projectinvloeden.

De bomen met een voldoende projectinvloed hebben enkel overlap van hun kroondiameter en de ontwikkeling (incl. buffer). Wanneer hier graafwerkzaamheden plaatsvinden zullen opnamewortels verloren gaan. Dit kan lijden tot een conditionele achteruitgang op de langere termijn. Voor de bomen met een onvoldoende tot slechte projectinvloed zijn (aanzienlijk) belemmerende invloeden te verwachten op de ondergrondse groeiruimte. Bij deze bomen zal sprake zijn van een omvangrijke overlap met de stabiliteitskluit, waardoor stabiliteitswortels verloren kunnen gaan bij de ontwikkeling. Wanneer stabiliteitswortels verloren gaan, kan dit leiden tot stabiliteitsproblematiek en een verhoogd risico op windworp. Daarnaast vormen de wonden die ontstaan als gevolg van wortelkap invalspoorten voor parasitaire schimmels. Door het verlies van opname wortels kan de conditie van de boom teruglopen, waardoor deze kwetsbaarder wordt voor aantasting door parasitaire schimmels.

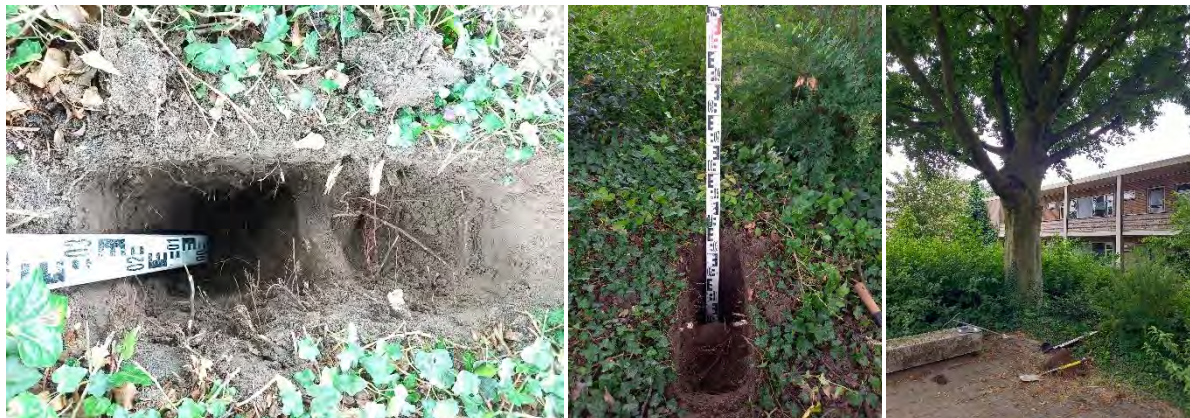
Afbeelding 5: Groeiplaatsonderzoek 1 links, midden GPO 1 en rechts overzichtsfoto van de situatie.

Groeiplaatsonderzoek 1 betreft een profielsleuf op 1,6m uit hart stam van boom 116 in westelijke richting (Afbeelding 5). Deze boom zal in de nieuwe situatie in een groenvak geplaatst worden. De bodem bestaat hier uit humusrijk matig fijn zand. Tot 10cm -mv is sprake van zowel intensief fijne beworteling ( $\varnothing \leq 1\text{cm}$ ) als extensieve grove beworteling ( $\varnothing 2\text{-}3\text{cm}$ ). Verder is tot 40cm -mv sprake van extensieve fijne beworteling ( $\varnothing \leq 1\text{cm}$ ) met op 15cm -mv een omvangrijke stabiliteitswortel ( $\varnothing 30\text{cm}$ ).

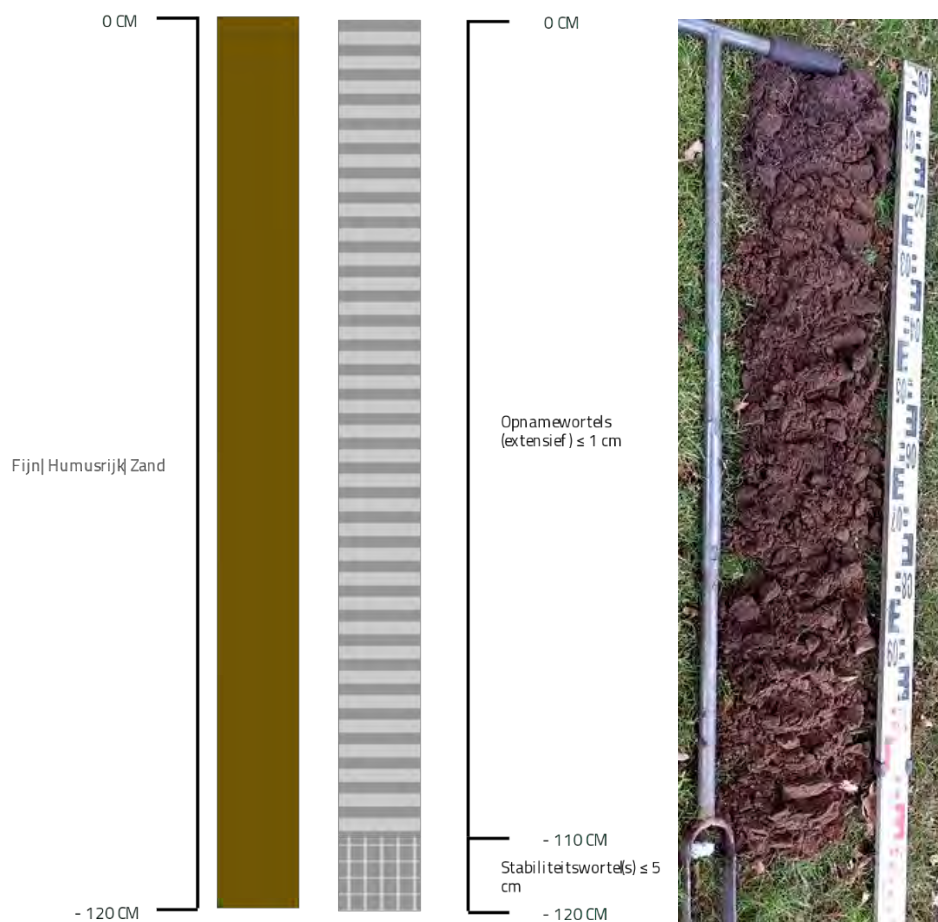
Afbeelding 6: Schematisch bodemprofiel en boorstaat groeiplaatsonderzoek 2.

Groeiplaatsonderzoek 2 betreft een grondboring op 3m uit hart stam van boom 47 in oostelijke richting (Afbeelding 6). Ter hoogte van deze boom zal een nieuw wandelpad gerealiseerd worden bij de ontwikkeling.

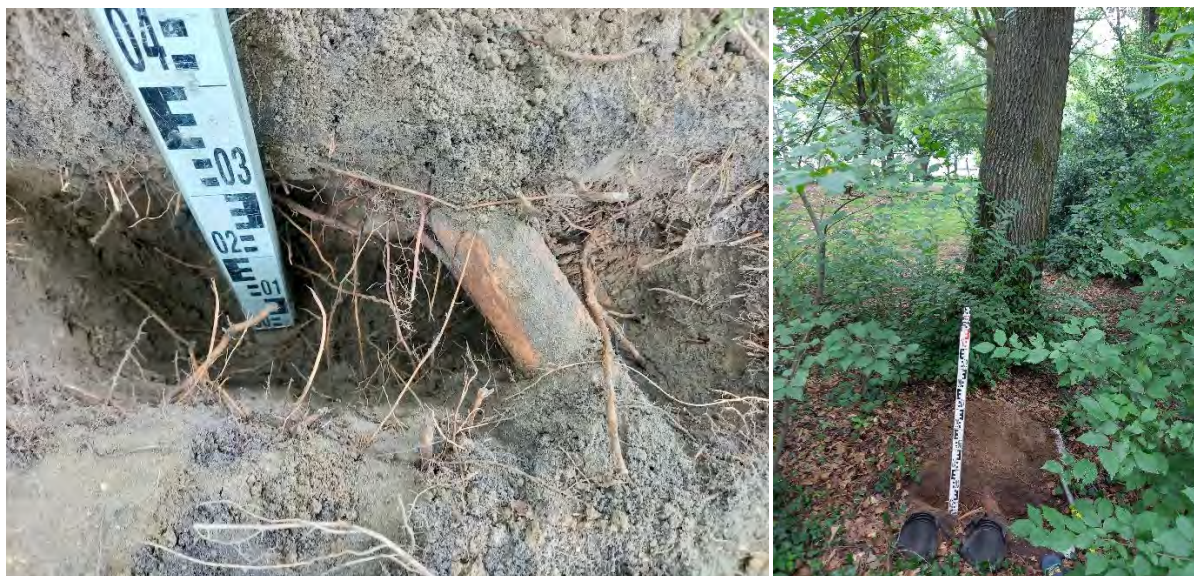
Afbeelding 7: Groeiplaatsonderzoek 3 links, midden GPO 3 en rechts overzichtsfoto van de situatie.

Groeiplaatsonderzoek 3 betreft een profielsleuf op 1,8m afstand uit hart stam van boom 24 in zuidelijke richting (Afbeelding 7). Hier zal een nieuw wandelpad gerealiseerd worden. De bodem hier bestaat uit matig humeus matig fijn zand. Door de gehele sleuf is sprake van intensieve fijne beworteling ( $\varnothing \leq 1\text{cm}$ ) met op 5cm -mv een stabiliteitswortel ( $\varnothing 8\text{cm}$ ) en op 15cm -mv een stabiliteitswortel ( $\varnothing 4\text{cm}$ ).

Voor de 5 bomen met BEA-Advies "Slecht" is er een omvangrijke overlap van de stabiliteitskluit met nieuwe verharding (parkeervakken en wandelpaden). Uit het groeiplaatsonderzoek ter hoogte van boom 24 is gebleken dat hier zich zeer oppervlakkige stabiliteitswortels bevinden. Om schade en verlies van stabiliteitswortels te voorkomen wordt voor boom 1, 24 en 118 geadviseerd een ontwerpwijziging toe te passen, waarbij de nieuwe verharding verplaatst dient te worden tot minimaal buiten de stabiliteitskluit. Bij boom 67 zijn oppervlakkige stabiliteitswortels  $\varnothing \geq 4\text{cm}$  aangetroffen tot 5m uit hart stam, daarom wordt hier geadviseerd het nieuwe wandelpad te verplaatsen tot 6m uit hart stam van deze boom. Voor boom 42 is een ontwerpwijziging niet realistisch, om schade en verlies van stabiliteitswortels bij deze boom te voorkomen dient binnen de kroonprojectie handmatig voorgestoken te worden en moet binnen de stabiliteitskluit gebruik gemaakt worden van handmatige ontgraving. Wanneer stabiliteitswortels  $\varnothing \geq 4\text{cm}$  aangetroffen worden dienen deze in de nieuwe fundering verwerkt te worden.

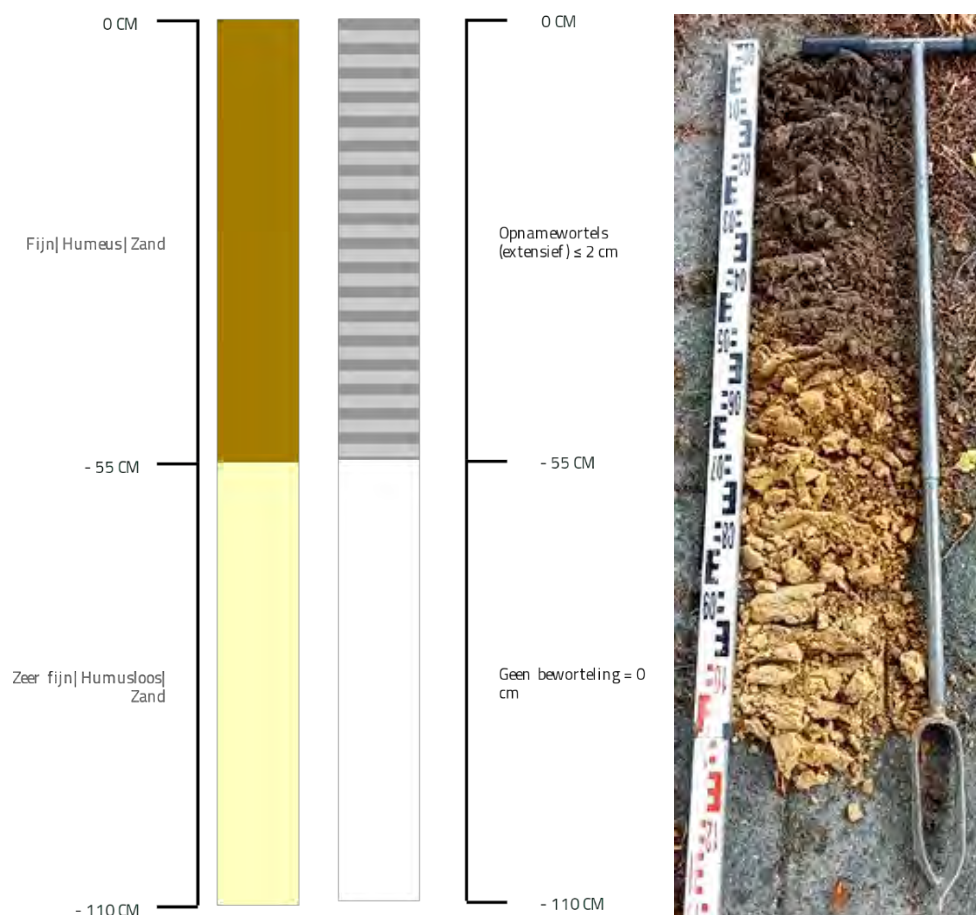
Afbeelding 8: Schematisch bodemprofiel en boorstaat groeiplaatsonderzoek 4.

Groeiplaatsonderzoek 4 betreft een grondboring op 2,5m uit hart stam van boom 74 in westelijke richting (Afbeelding 8). Ter hoogte van deze boom zal ook een nieuw wandelpad gerealiseerd worden.

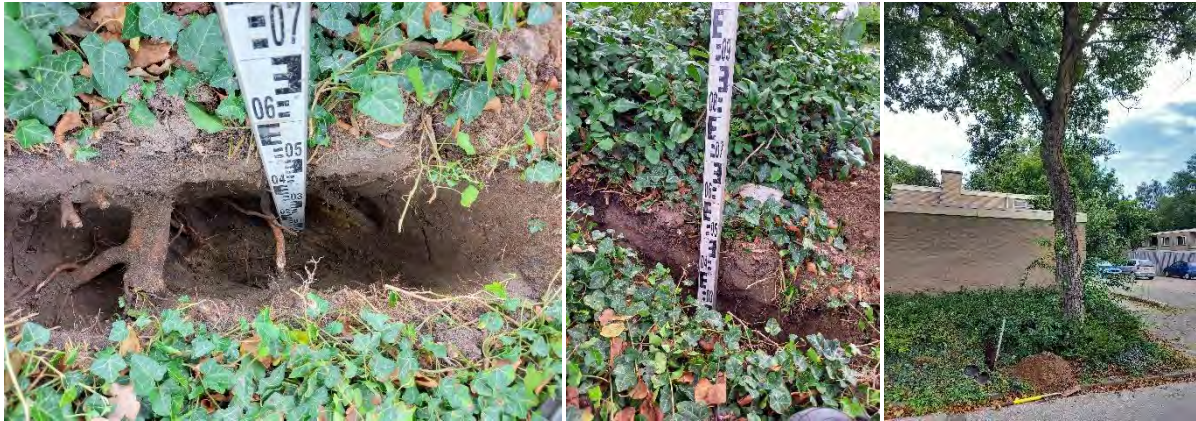
Afbeelding 9: Groeiplaatsonderzoek 5 links, midden GPO 5 en rechts overzichtsfoto van de situatie.

Groeiplaatsonderzoek 5 betreft een profielsleuf op 1,5m afstand uit hart stam van boom 5 in zuidelijke richting (Afbeelding 9). Tussen boom 4 en 5 zal een inrit gerealiseerd worden voor de nieuwe parkeerplaats, ten behoeve hiervan zal hier afgegraven worden. De bodem bestaat hier uit matig humeus matig fijn zand. Tot 5cm -mv is sprake van zeer extensieve fijne beworteling ( $\varnothing \leq 1\text{cm}$ ), tot 50cm -mv is verder sprake van extensieve grove beworteling ( $\varnothing 3\text{-}4\text{cm}$ ) met op 15cm -mv een stabiliteitswortel ( $\varnothing 6\text{cm}$ ).
