# **Beheersplan 2017-2022; advies m.b.t. parkherstel**

objectnummer GWN10100

## **Groot Bijsterveld**

Montfortlaan 12  
5688 NM Oirschot

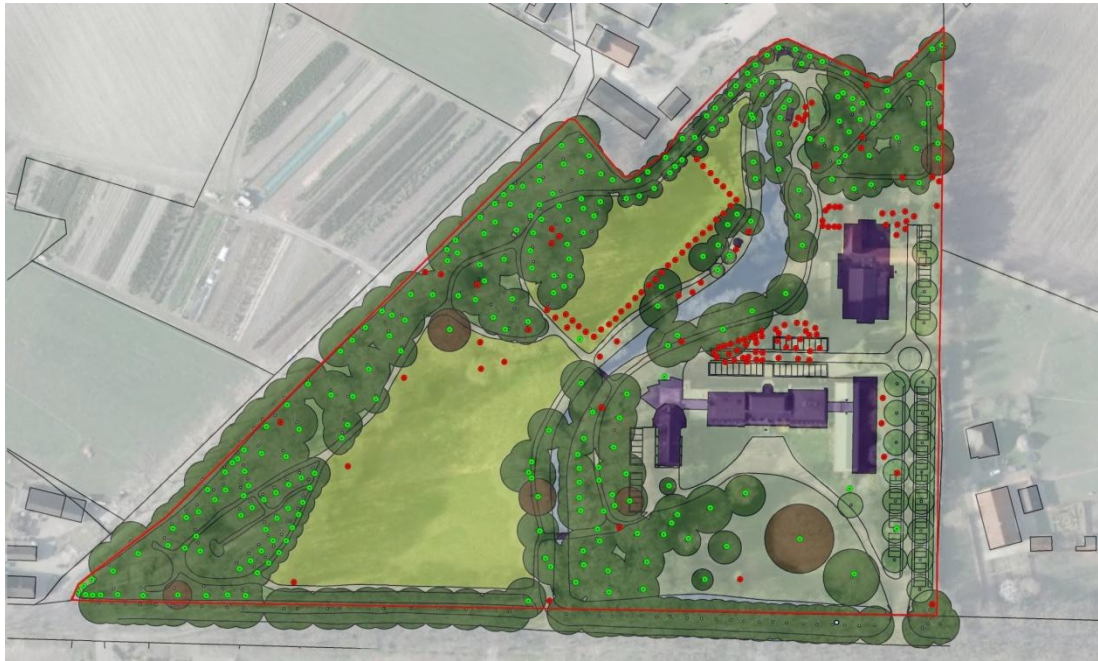
Afb. 4.2.22 Te vellen ● opslagbomen en de recente aanplant door de Montfortanen na 1950.

Dit betekent dat er bomen geveld moeten worden om de structuur van het oorspronkelijke ontwerp zoveel als mogelijk te kunnen herstellen. Het voorstel van de te vellen bomen (recente aanplant) is aangegeven in onderstaande afbeelding (afb. 4.26)<sup>12</sup>.

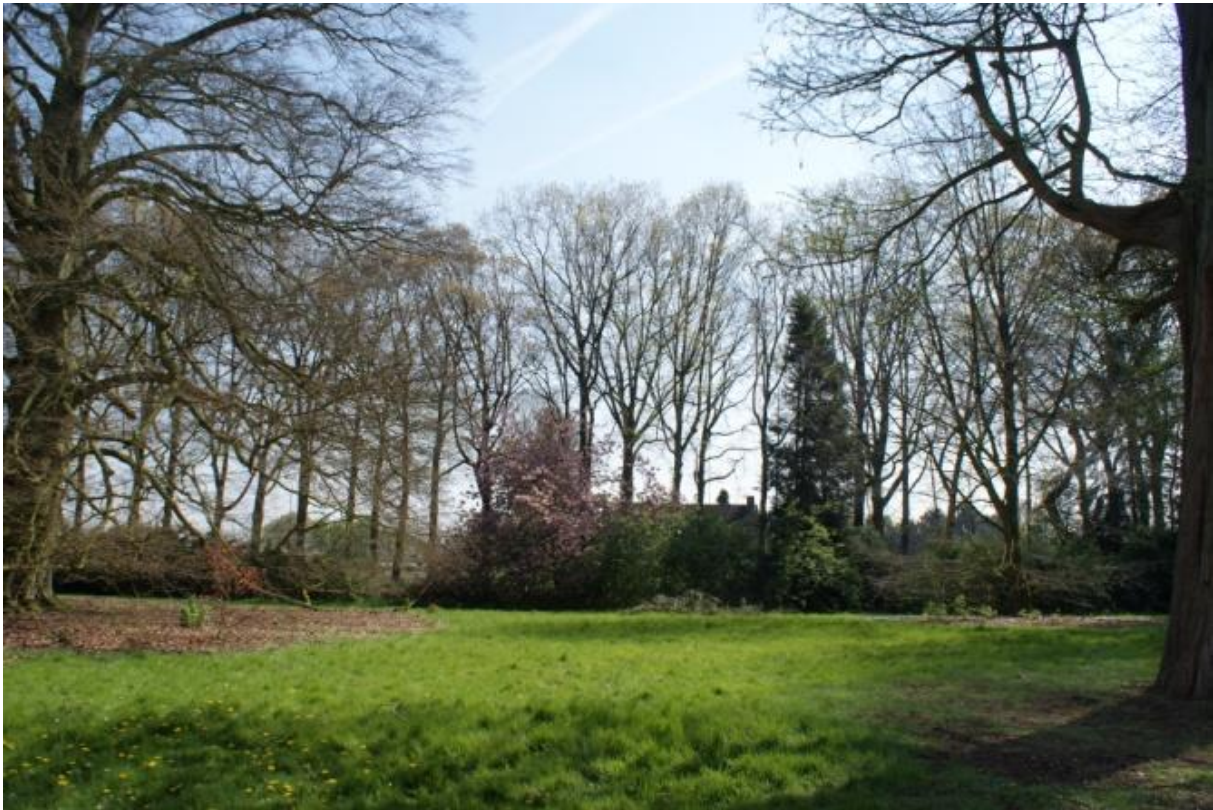
Afb. 4.3.4 Verstoorde zichtas vanaf het 'kasteel' naar de Montfortlaan.

- Herstel van de zichtas door het verwijderen van de opslag (bomen en heesters) langs de waterpartij aan de Montfortlaan; gazon loopt door tot aan het talud van de vijver.
- Vrij stellen van de monumentale solitair en terugdringen beplanting westelijke parkdeel – tegen vak 1b.
- Herstel (optie) verdwenen pad langs de Montfortlaan met aansluitingen op de gebogen oprijlaan.
- Herstel van de historische heesterlaag (aansluiting met westelijke parkdeel – vak 1b), met name het verwijderen van overmatige Laurierkers en Aucuba; in stand houden door verjonging, versterking van de beplantingen door het aanbrengen van rododendron en bloeiende heesters.

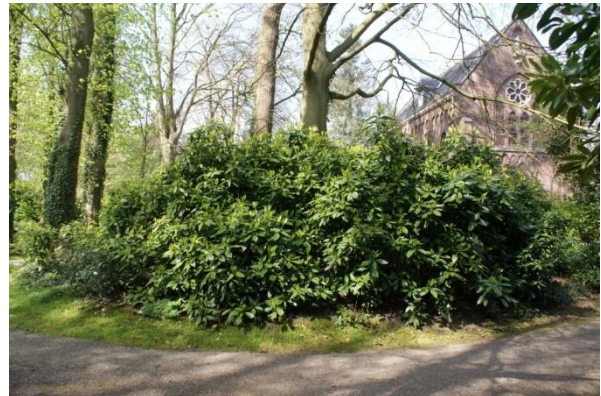
Afb. 4.3.6 en 4.3.7 Grote groepen Aucuba in plaats van groepen rododendron.

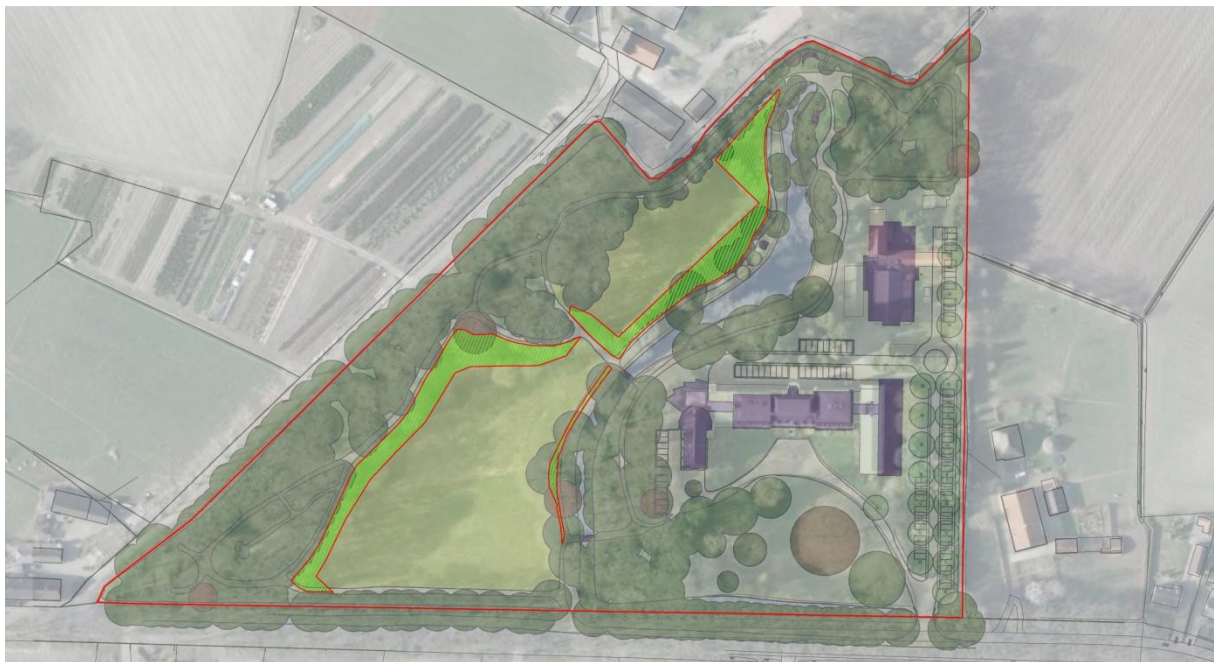
Afb. 4.4.1 Zones met opslag van bomen, struikvormers en recente aanplant langs de randen van de parkweide.

- Solitaires binnen de parkweide uitrasteren (indien beweide).
- Plaatsen van een passende afrastering (indien beweide).
- Inboeten van de haag (Spaanse aak) aan de zuidoostkant tegen het toegangspad aan de Montfortlaan.

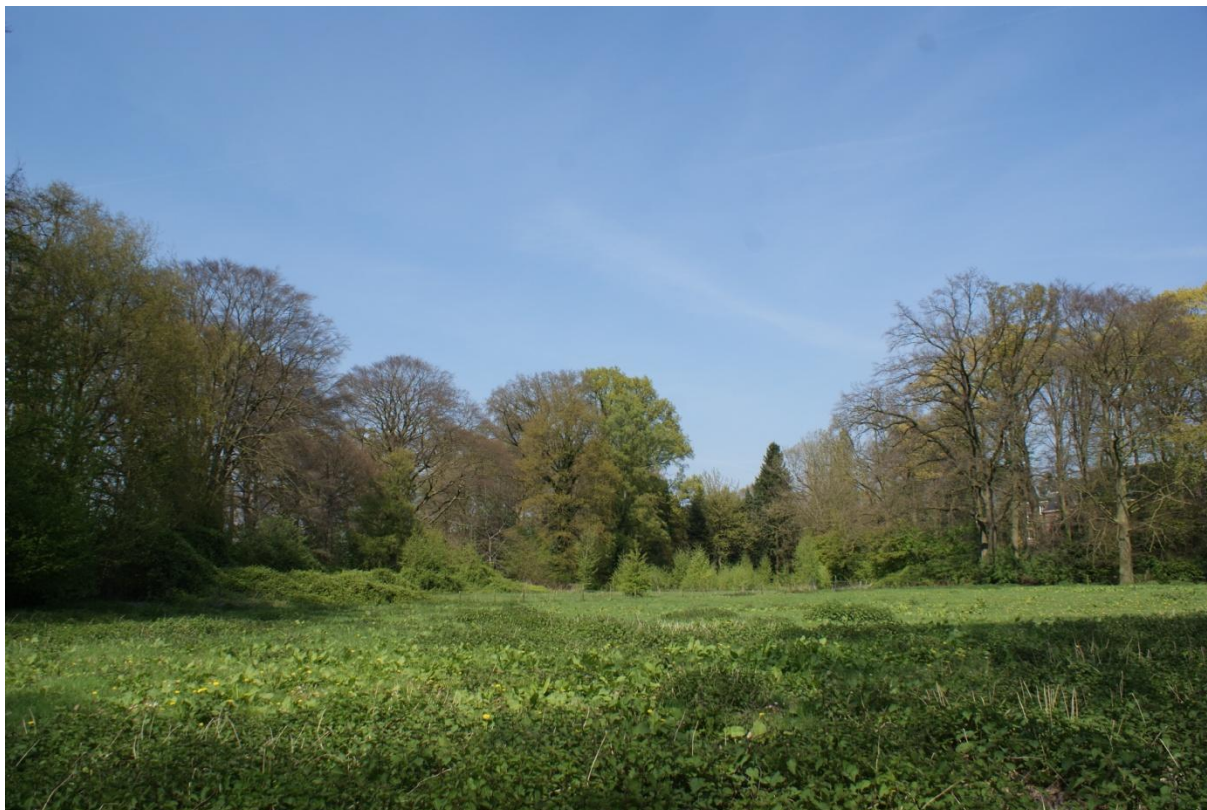
Afb. 4.4.5 Zicht in de richting van de noordelijke weide; opslag in de weide en langs de randen.

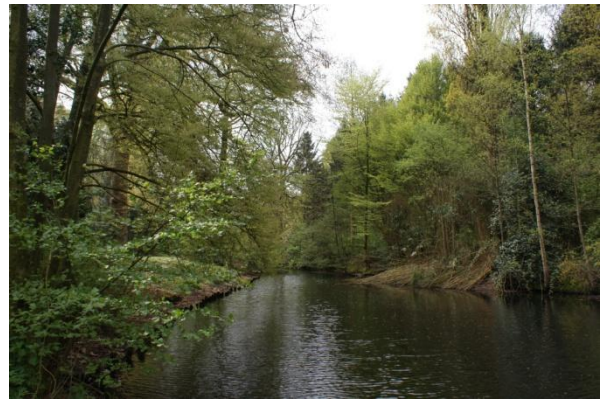
Afb. 4.5.4 en 4.5.5 Zichten over de vijver; oeverlijn en taluds met opslag van boom- en struikvormers beperken het zicht op - en de relatie met, de andere delen van de parkaanleg

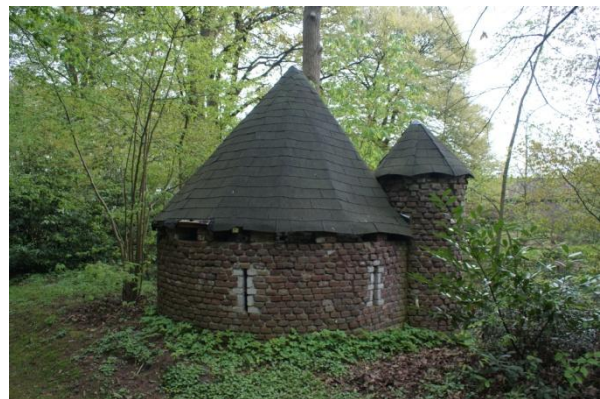
Afb. 4.5.6 en 4.5.7 De omgeving van de 'Zwanenburcht'; verstoord zicht over vijver in de richting van de huidige 'boerderij' en omgekeerd met de parkweide.

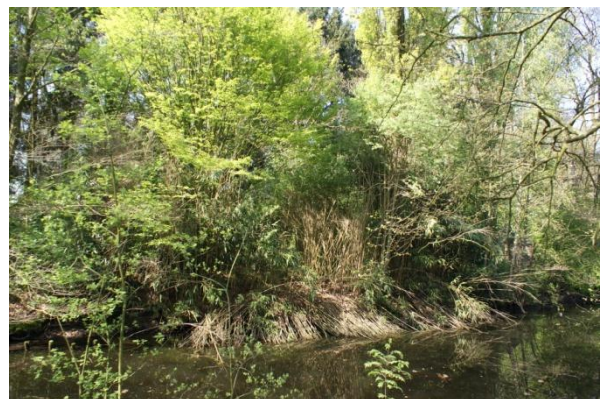
Afb. 4.5.8 en 4.5.9 Recente aanplant van bamboe verstoort het zicht op het verbrede deel van de vijver.

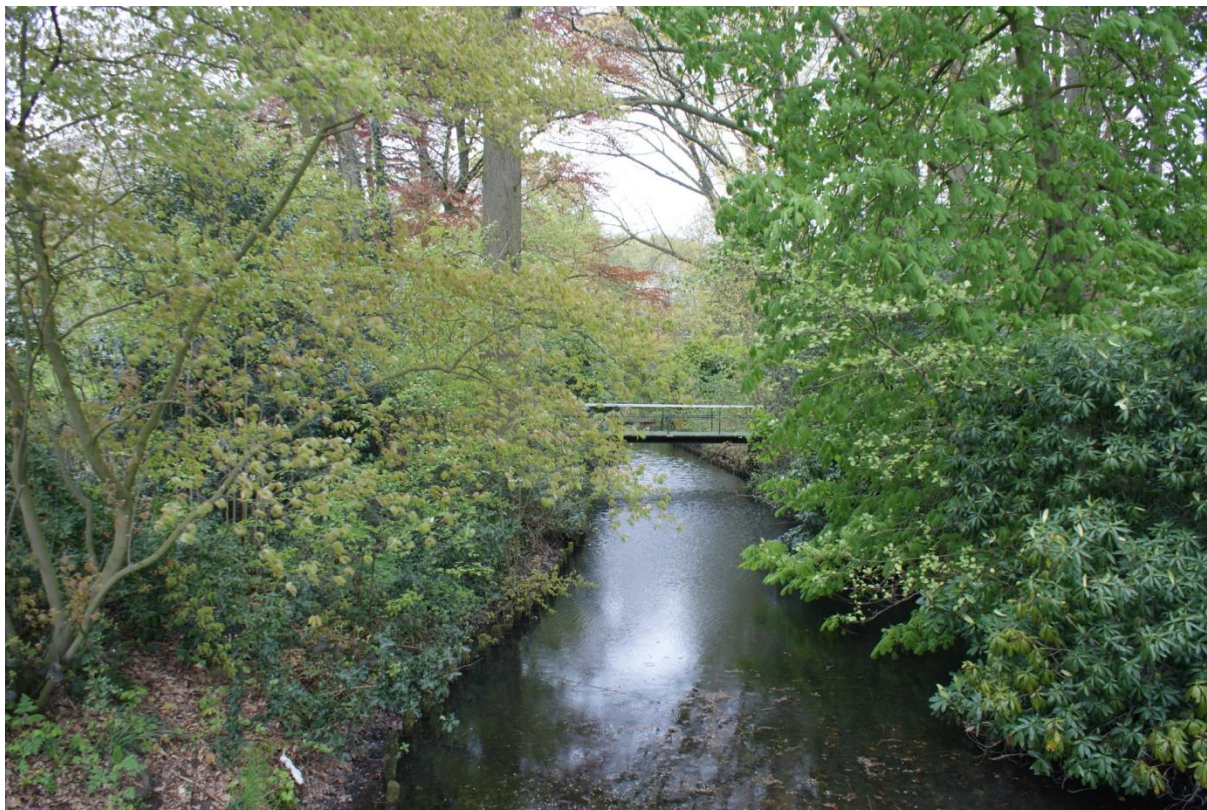
Afb. 4.5.13 Zicht op de zuidelijke brug vanaf de Montfortlaan; zware uitgegroeide heestergroepen en opslag domineren het beeld van de taluds langs het zuidelijke deel van de vijver.
