**Actualisatie Boomeffect Analyse**  
**Bestemmingsplan Centrum 2017, herziening 3**  
**Locatie Keiweg/Ridderstraat**  
**Oosterhout**

Datum: 11 oktober 2024  
Versie 8

| Kenmerk | : PFOA24 -00338 |

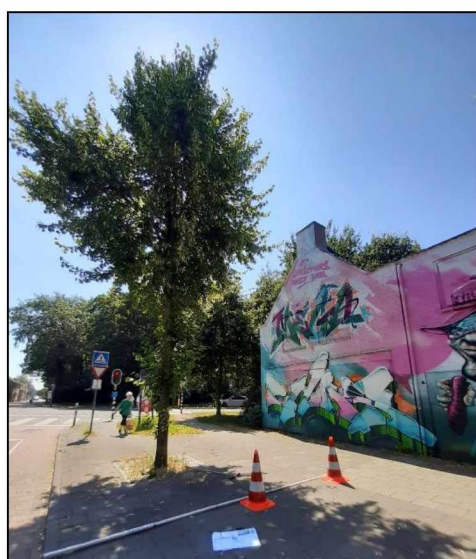
**Afbeelding 7:** Jonge linde nr. 74.

Bij de jonge linden aan de Keiweg met de nummers 73 en 74 is de afstand tot de toekomstige gevel circa 2 tot 2,5 meter uit de stam. De actuele straal van de kronen is respectievelijk 2,5 tot 3 meter (diameter 5 tot 6 m). Dit betekent dat tot in de kronen bebouwing is gepland. Er is geen ruimte tussen de kronen en de gevel waardoor de benodigde werkruimte voor de bouw niet gerealiseerd kan worden. Vormsnoei is geen optie, de bomen worden te éénzijdig en de ruimte is onvoldoende voor een evenwichtige kroonontwikkeling van een boom die uitgroeit tot een hoogte en breedte van 15 tot 10 meter. Feitelijk is de standplaats na realisatie van het nieuwe gebouw ontoereikend (zie afbeelding 18).

Uitgaande van een ontgravingsbuffer van 1,5 meter is schade aan de groeiplaats en wortels van de bomen 73 en 74 te verwachten. Een éézijdige wortelschade van circa 25 % is voorspelbaar. Wortelschade en permanent verlies van groeiplaatsvolume heeft een negatief effect op de ontwikkelingsmogelijkheden en levensverwachting van de bomen.

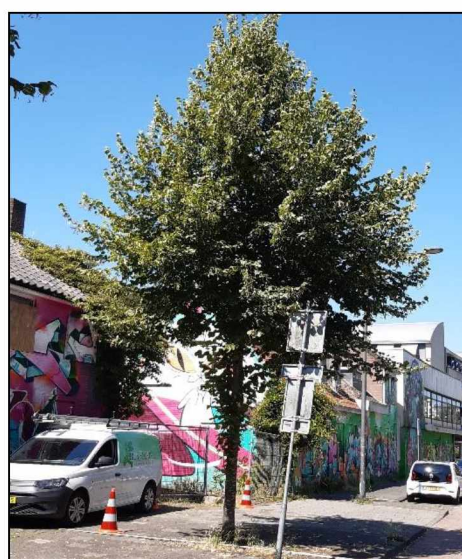
**Afbeelding 8:** Jonge linde nr. 73.

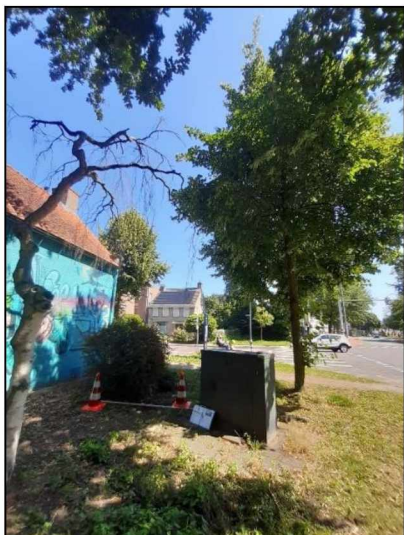
**Afbeelding 9:** Links dode berk nr. 45, rechts linde nr. 47.

Berk 45 bleek geheel afgestorven.

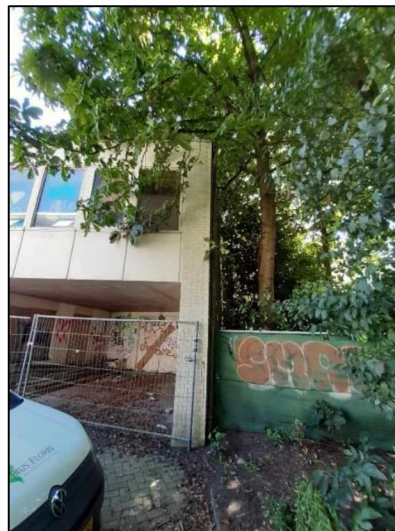
**Afbeelding 10:** Paardenkastanje nr. 703 op particulier terrein.

De kroonstraal van de boom richting het nieuwe gebouw bedraagt 5 meter. Het nieuwe gebouw komt op circa 5,5 meter vanaf de boom. De kroon groeit in de richting van het gebouw. De vrije doorgang na de sloop van het huidige gebouw is meer dan 4 meter. Dit is voldoende voor een in-/ uitrit. Een vormsnoei waarbij de éézijdige de kroon wordt ingenomen met circa 2 meter is een mogelijkheid om de boom in combinatie met het bouwplan te behouden (zie afbeelding 19).

Boom 703 staat op de hoek van een particuliere tuin. De boom staat op 1,3 meter vanaf de muur van het huidige te slopen gebouw. Het is aannemelijk dat zich geen of zeer weinig wortels onder de fundering van het huidige gebouw bevinden. De afstand tot het nieuwe gebouw bedraagt ruim 5 meter. Tussen de perceelsgrens en het nieuwe gebouw is een in-/uitrit gepland. Uitgaande van de aanname dat zich weinig wortels bevinden onder het huidige gebouw is behoud van de boom bij realisatie van een nieuwe in-/uitrit ten dienste van het nieuwe gebouw in principe mogelijk. Uitvoeringstechnisch zijn hier echter voorwaarden aan verbonden. Bij het slopen van het gebouw dient men rekening te houden met de boom. Aangepaste werkwijze is een voorwaarde. Bij de sloop dient de sloper een gedeelte van de huidige fundering bij de stam van de boom te behouden om wortelschade te voorkomen. Het is niet aannemelijk dat zich onder de vloer van het huidige gebouw boomwortels bevinden die schade zullen ondervinden bij de sloop van het gebouw of bij de nieuwe inrichting van het terrein/aanleg inrit met infra zoals riool, kabels en leidingen. Toezicht en aanwijzingen van een boomdeskundige zijn hierbij leidend.

De kroonstraal van de boom richting het nieuwe gebouw bedraagt 5 meter. De kroon groeit in de richting van het gebouw. De vrije doorgang onder de kroon na de sloop van het huidige gebouw is meer dan 4,5 meter (uitgaande van hoofdtakken). Een correctie snoei waarbij de éézijdige de kroon wordt ingenomen met circa 2 meter is een mogelijkheid om de boom in combinatie met het bouwplan te behouden. Het zal tevens noodzakelijk zijn om dunne afhangende takken te verwijderen i.v.m. de onderdoorgang. Onderhoud aan de boom in de nabije toekomst om inrit en gebouw vrij te houden van takken is onderdeel van het beheer van de boom (dit is nu feitelijk ook al zo).

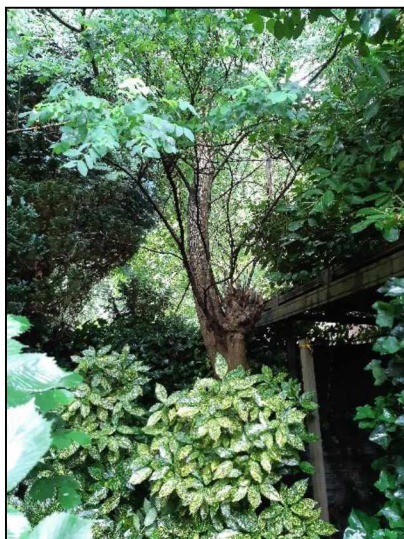
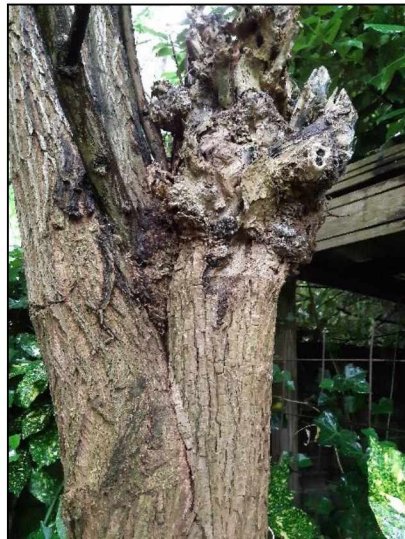
**Afbeelding 11:** Valse acacia, boom A.

**Afbeelding 12:** Knot van boom A met scheut.

Boom A betreft een cultuur variëteit van *Robinia pseudoacacia* (*Robinia pseudoacacia* 'Umbraculifera', bol-acacia). Deze soort is geënt. Van uit de onderstam is een wilde scheut tot ontwikkeling gekomen waaruit een eenzijdige boom is ontstaan met een zwakke aanhechting aan de hoofdstam. Het betreft een zwakke en kwalitatief slechte boom die niet behoudens waardig is (zie afbeelding 11 en 12).

Deze boom staat zeer dicht bij de niet te behouden boom 701, hierdoor is de kroon sterk éézijdig ontwikkeld. Boom A betreft een cultuur variëteit van *Robinia pseudoacacia* (*Robinia pseudoacacia* 'Umbraculifera', bol-acacia). Deze soort is geënt. Van uit de onderstam is een wilde scheut tot ontwikkeling gekomen waaruit een eenzijdige boom is ontstaan met een zwakke aanhechting aan de hoofdstam. Het betreft een zwakke en kwalitatief slechte boom (zie afbeelding 11 en 12). Behoud van deze zwakke boom is, ook in de huidige situatie, geen optie vanwege het steeds verder toenemend veiligheidsrisico.

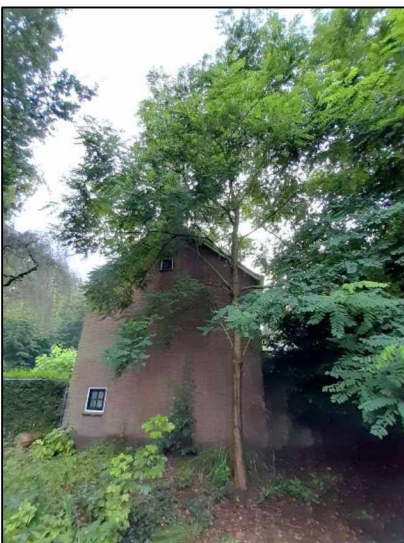
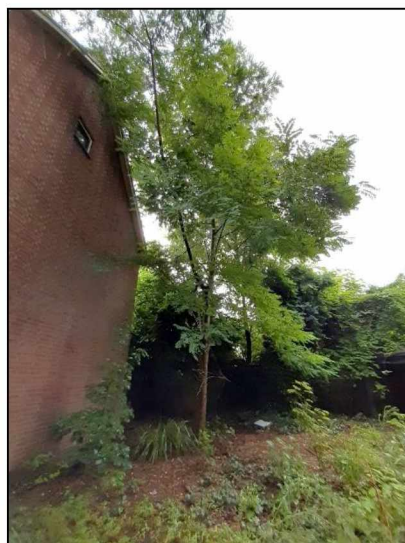
**Afbeelding 13:** Valse acacia, boom B.

**Afbeelding 14:** Boom B nabij gevel van woning.

Deze boom staat nabij de woning van de burens en groeit met de kroon boven het dak en dicht tegen de gevel. Begeleidingssnoei is benodigd (zie afbeelding 13 en 14).

Het bouwplan vormt geen belemmering voor deze boom. De oppervlakkige wortelvorming is een aandachtspunt bij de inpassing en terreininrichting.

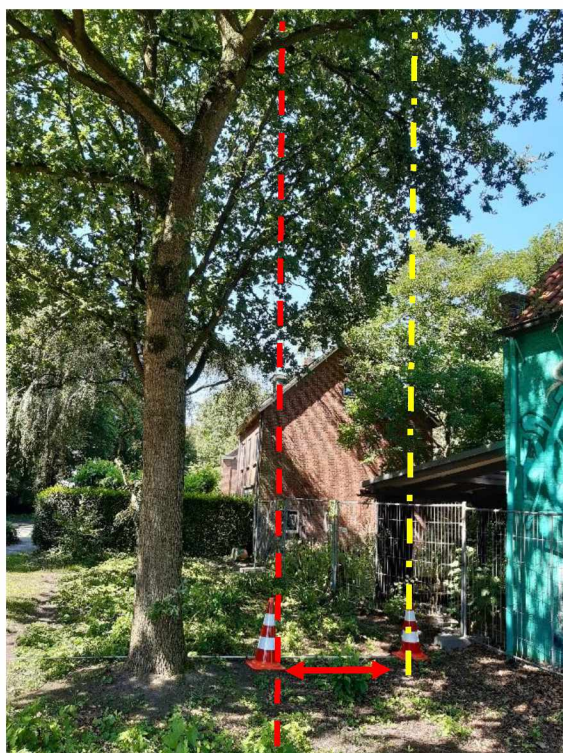
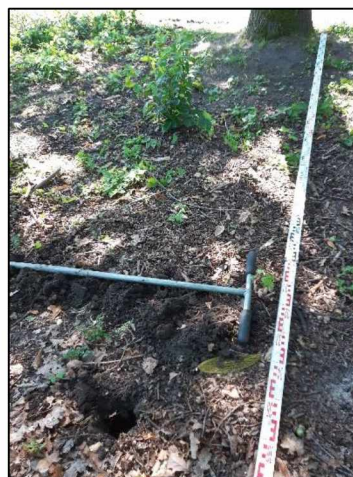
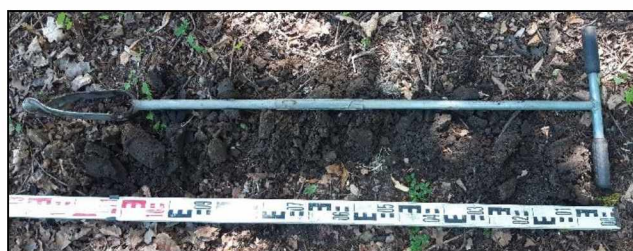
Tabel 3: Opname bodemprofiel bij boom 46.

Afbeelding 17: Indicatieve aanduiding nieuwe gevel in geel. Onderzoek naar bodem en beworteling (boom 46). Aanduiding bufferzone 1,5 m tussen de nieuwe gevel en boom in rood.

Op basis van standplaats, de wortelprojectie en de locatie van de te ontgraven zone voor het toekomstige gebouw, zijn beschadigingen te verwachten aan de wortels en groeiplaats van de bomen 46 en 71. Bij de ontgraving van de bouwput is een buffer van 1,5 meter gebruikelijk/benodigd bij realisatie van fundering/kelder. Hiermee rekening houdend zal bij boom 46 op 1,5 meter uit het hart van de stam van de boom ontgraven worden. Deze zone maakt deel uit van het beworteld bodemvolume. Een ontgraving zal resulteren in circa 25 % verlies aan beworteld bodemvolume en wortelschade binnen de hoofdwortelstructuur (stabiliteitskluit). Bij boom 71 zal de graafafstand 2,5 meter bedragen. Deze zone maakt deel uit van het beworteld bodemvolume. Een ontgraving zal resulteren in circa 20 % verlies aan beworteld bodemvolume en wortelschade aan de wortelkluit met fijne beworteling. Los van bovenstaande zaken is het realiseren van een kelder van circa 2 meter diep op 2 tot 3 meter van de stam van jongvolwassen bomen technisch gezien een lastige opgave m.b.t. inzet van machines onder de boom, onderdoorgang en hoogte van heistellingen en kranen.

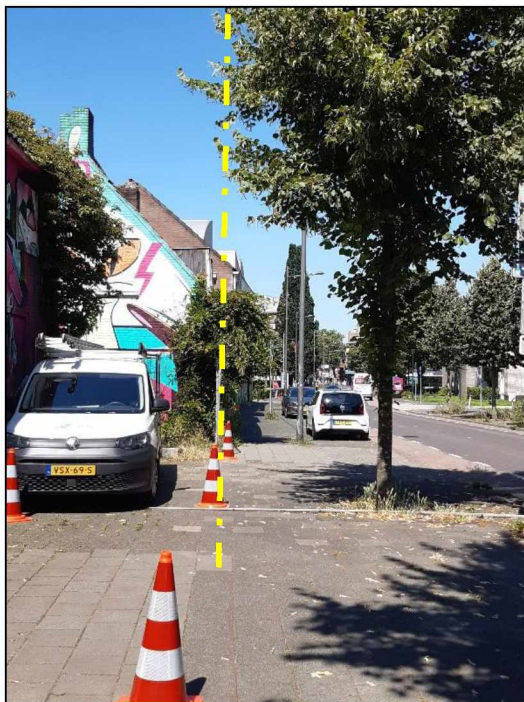
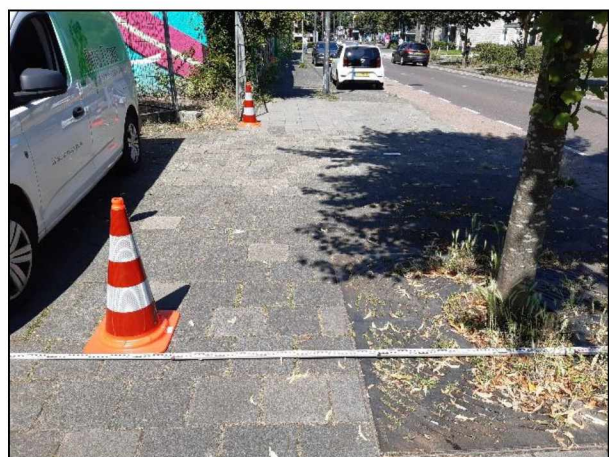
**Afbeelding 18:** Indicatieve weergave van de toekomstige gevellijn op basis van uitzetting in het veld bij boom 73.

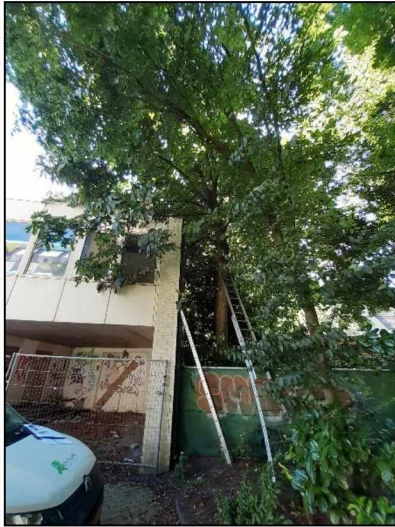
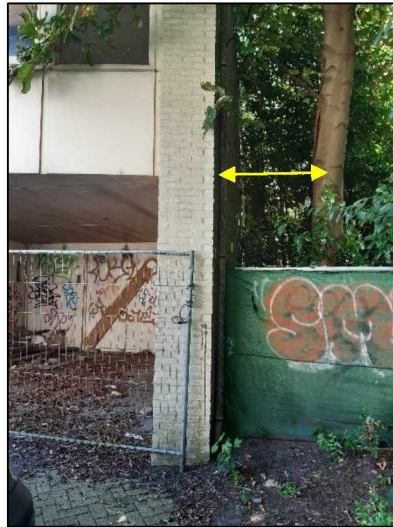
**Afbeelding 19:** Situatie paardenkastanje 703. De afstand tussen boom en huidige gevel bedraagt 1,3 m.

\* Aanpassen breedte in-/uitrit bij boom 703, behoeft nadere uitwerking.

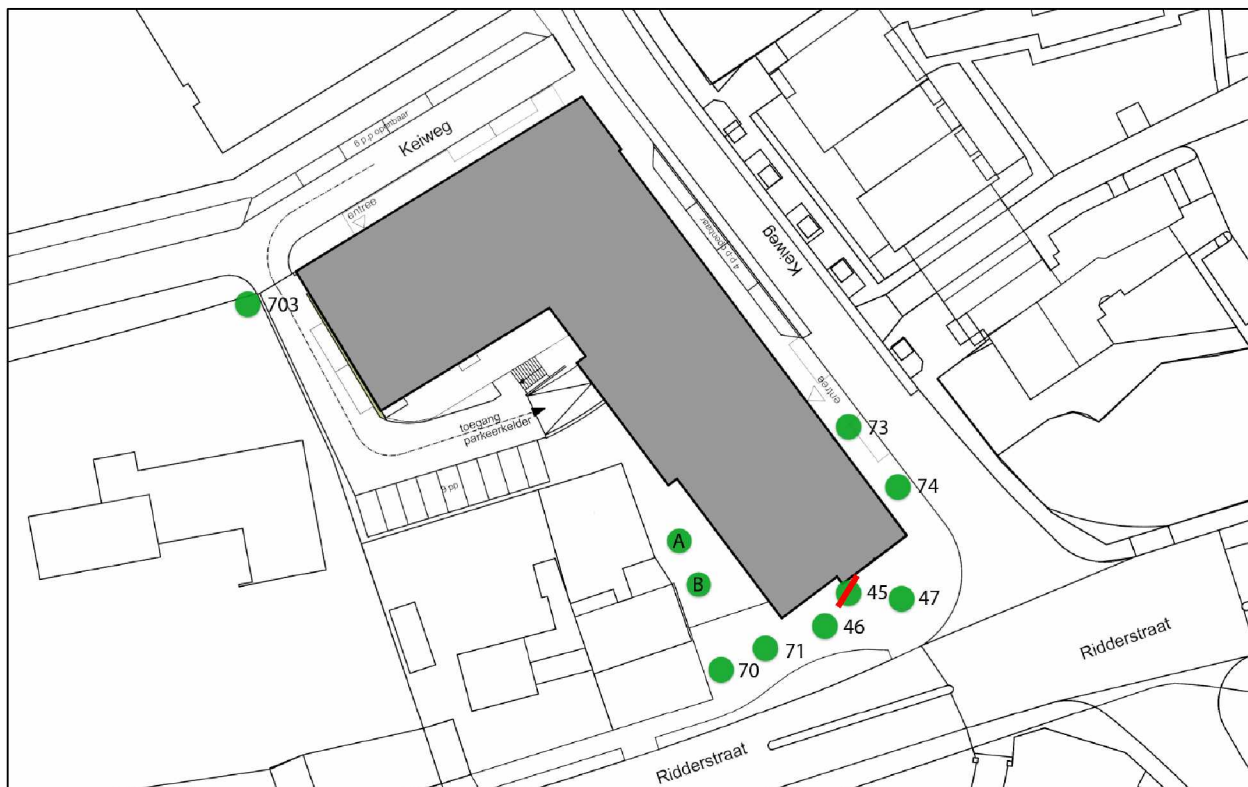
**Afbeelding 20:** Situatie met aanduiding afgestorven boom 45 (/).
