# Bestemmingsplan Centrum - Oss - 2013

Bijlage 10: Bomenonderzoek Koornstraat-  
Begijnenstraat januari 2011

**Bomenonderzoek en BEA**  
**Gebied Koornstraat-Begijnenstraat**  
**Gemeente Oss**

Januari 2011

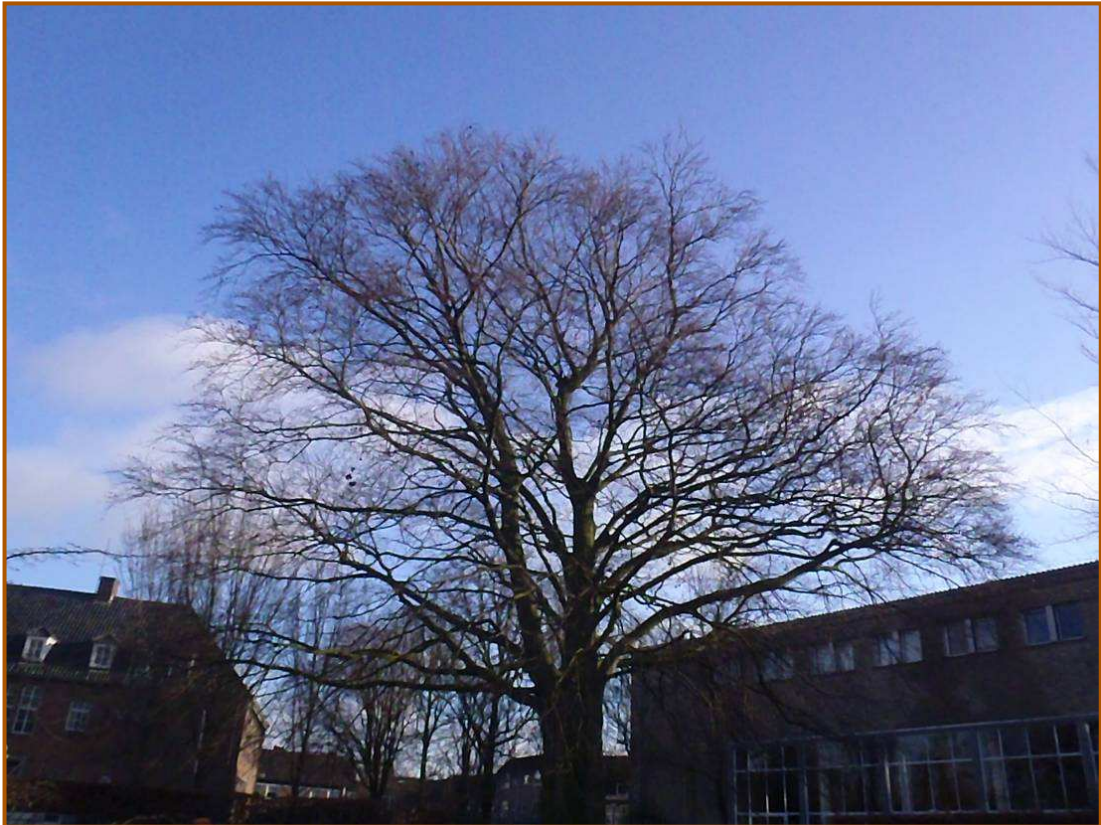
Afbeelding 1. Foto gewone beuk (boom 1)

De gewone beuk heeft een aanzienlijke omvang, met een stamomtrek van 425 cm en een kroon diameter van 18 m. Op basis van de leeftijd en stam- en kroon omvang heeft de gewone beuk een beeldbepalende functie en daarmee een waardevol karakter.

De conditie en kwaliteit van de boom is als goed beoordeeld. De levensverwachting<sup>4</sup> bij ongewijzigde omstandigheden bedraagt meer dan 15 jaar.

- Geadviseerd wordt dat er tot aan het asfalt, 6,5 m vanaf de stam van de boom, geen graafwerkzaamheden uitgevoerd worden. Dit in verband met de oppervlakkige beworteling van de gewone beuk.
- Om de gewone beuk duurzaam te behouden, dient de locatie van de geplande nieuwbouw, volgens huidig schetsontwerp, op minimaal 3 m buiten de kroonprojectie, gehandhaafd te blijven. Voor het realiseren van de benodigde ruimte ten behoeve van de werkzaamheden tijdens de bouw is uitgegaan van 1,5 m werkruimte. Indien er meer werkruimte nodig is, kan dit conflicteren met de huidige kroon. Gezien de huidige habitus en het waardevolle karakter van de betreffende boom is het niet wenselijk om ingrijpende snoeiactiviteiten uit te voeren.

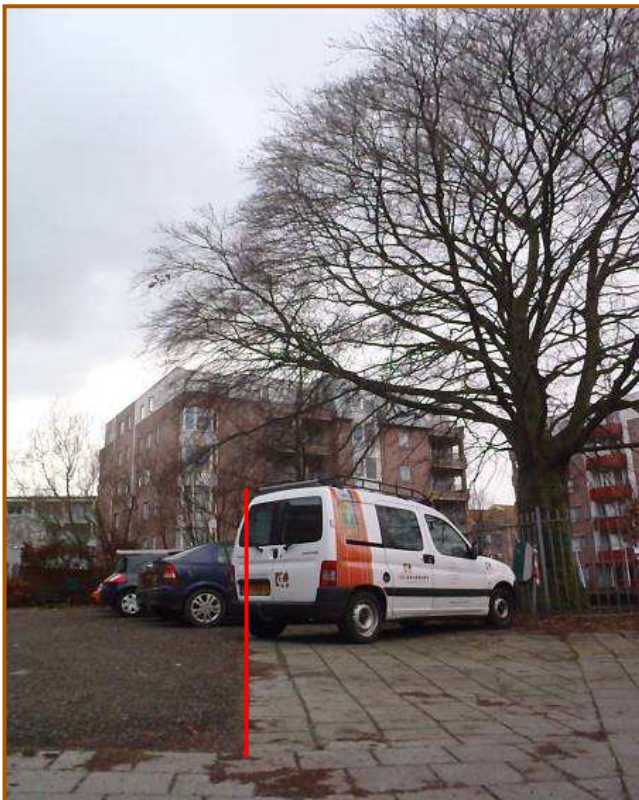
Indien er toch graafwerkzaamheden plaats dienen te vinden binnen de kroonprojectie, kan dit uitgevoerd worden vanaf circa 6,5 m vanuit de stam van de betreffende boom (zie *afbeelding 3*).

Gezien de breedte van de asfaltstrook alsmede de verminderde ontwikkeling van beworteling onder het asfalt zal het verwachte wortelverlies<sup>5</sup> gering zijn bij de uitvoering van graafwerkzaamheden op deze locatie. Het percentage wortelverlies wordt geschat op minder dan 15 %. Dit percentage is acceptabel en heeft geen tot nauwelijks gevolgen voor de conditie van de boom.

*Afbeelding 3.* Minimale afstand tot de stam in rood

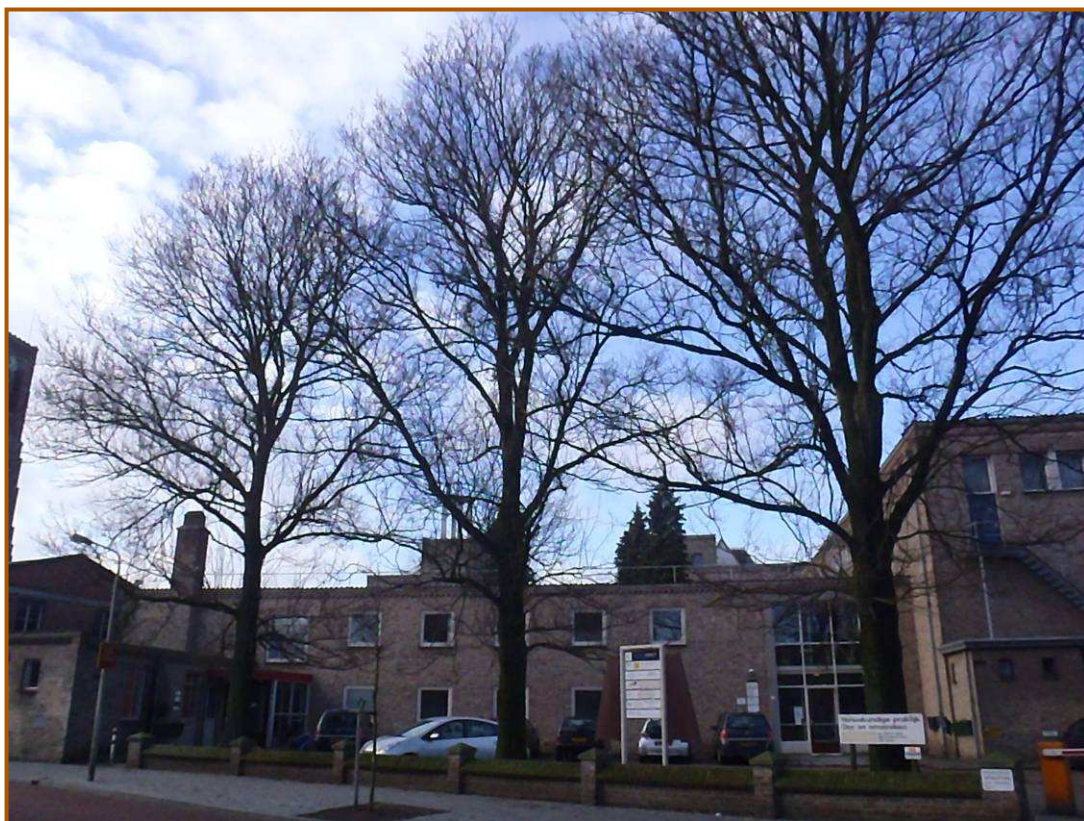
Afbeelding 4. Iepen aan de Koornstraat (boom 2, 3 en 4)

De conditie van de bomen is als matig tot redelijk beoordeeld. De levensverwachting is bij ongewijzigde omstandigheden meer dan 15 jaar.

Bij alle drie de bomen is wortelopdruk waarneembaar door oppervlakkige beworteling. Als gevolg van graafwerkzaamheden in het verleden zijn diverse beschadigde wortels aangetroffen.

De onderhoudstoestand is achterstallig. In de kroon zijn meerdere afgestorven takken, met een diameter > 4 cm aangetroffen.

Tijdens het onderzoek is bij boom 2 een plakoksel op 7 m hoogte geconstateerd. De betreffende tak heeft een diameter van circa 25 cm en hangt boven de straat.

De stabiliteitsrisico's van boom 2, met betrekking tot takbreuk, zijn op dit moment verhoogd.

- Geadviseerd wordt om bij de aanleg van de nieuwbouw een verruiming van de groeiplaats van de drie Hollandse iepen te realiseren, door de trottoirbanden en verharding te verwijderen en de groeiplaats van de bomen aaneen te sluiten. Hierdoor kunnen de bomen duurzaam behouden blijven en hun functie blijven vervullen. Een duurzame inrichting resulteert op de lange termijn in lagere kosten voor onderhoud van zowel de bomen als de verharding.

- Geadviseerd wordt om bij boom 2 maatregelen te treffen met betrekking tot de plakoksel. De maatregelen bestaan uit het uitlichten van de kroon en aanbrengen van een kroonanker. Indien afdoende maatregelen getroffen worden, kan de zorgplicht normaal voortgezet worden.

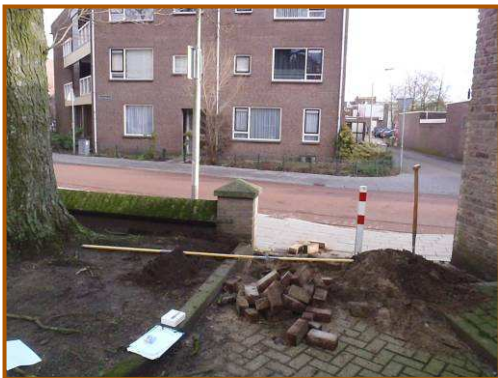
Deze kuil is tot een diepte van circa 60 cm beneden maaiveld gegraven om de ondergrondse situatie rondom een oppervlakkig lopende stabiliteitswortel inzichtelijk te maken. De diameter van deze wortel binnen de boomspiegel is ruim 30 cm. Op een afstand van circa 1 m vanaf de stam van de boom vertakt deze wortel zich. Het ene deel van deze vertakking is op circa 1,5 m vanaf de stam van de boom afgezet. De andere vertakking loopt door. Deze heeft op circa 2 m vanuit de stam, op een diepte van circa 20 cm beneden maaiveld, een diameter van 23 cm (zie *afbeelding 5 en 6*).

Afbeelding 5. Profielkuil 1

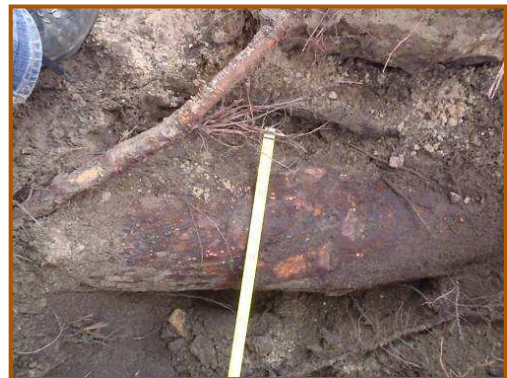
Afbeelding 6. Wortel met diameter van 23 cm

- Aanbevolen wordt om de gestelwortel van boom 4 aan de zuidzijde (zie *afbeelding 6*) intact te laten. Het verwijderen van deze wortel zal resulteren in stabiliteitsrisico's.

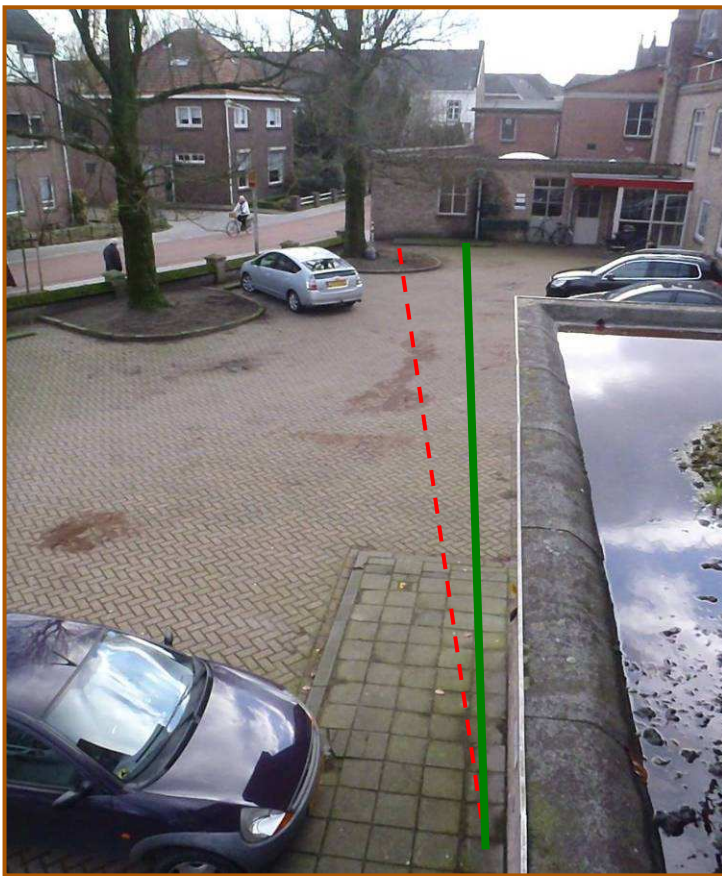
Conform ontwerp schets wordt de nieuwbouw ter hoogte van de rode lijn (zie *afbeelding 7*) gerealiseerd. Dit is dusdanig dichtbij boom 4 dat het percentage wortelverlies wordt geschat op meer dan 40 %. Dit percentage wortelschade is onacceptabel en zal leiden tot ernstige stabiliteitsrisico's en het afsterven van de boom.

*Afbeelding 7. Mogelijke locaties nieuwbouw*

De bovengrondse bedreigingen bestaan uit kroonschade tijdens de uitvoering van de bouwplannen. De geplande nieuwbouw bevindt zich deels in de huidige kroon van de boom. Voor het realiseren van de benodigde ruimte ten behoeve van de nieuwbouw en de benodigde werkruimte tijdens de bouw, dient de kroon van boom 4 eenzijdig met circa 40 -50 % ingenomen te worden.

***In het huidige ontwerp kan boom 4 niet behouden blijven.***

- Aanbevolen wordt deze minstens tot buiten de huidige kroonprojectie op te schuiven (zie de groene lijn in *afbeelding 7*). Het percentage wortelverlies wordt bij een gewijzigd ontwerp zoals geadviseerd, geschat op minder dan 15 % wat geen of nauwelijks gevolgen heeft voor de conditie van de boom. Voorwaarde is dat de werkzaamheden worden uitgevoerd conform onderstaande aanbevelingen en de voorwaarden in hoofdstuk vijf. Indien de bebouwing op de gewijzigde locatie wordt gerealiseerd, zal de nieuwbouw (inclusief de benodigde werkruimte) conflicteren met een klein deel van de boomkroon. De benodigde snoei om de nieuwbouw te realiseren, dient uitgevoerd te worden door een vakbekwaam boomverzorger.

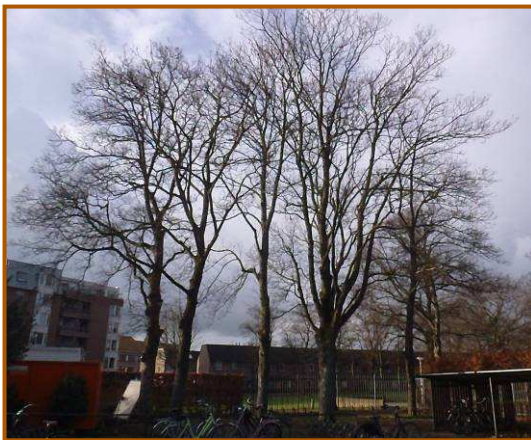
De conditie van de gewone esdoorns is als slecht tot redelijk beoordeeld; de kwaliteit is matig. De levensverwachting bij ongewijzigde omstandigheden ligt tussen de 5 en 15 jaar, met uitzondering van boom 10. Op basis van de slechte conditie van deze boom, wordt de levensverwachting bij ongewijzigde omstandigheden geschat op minder dan 5 jaar.

De onderhoudstoestand is achterstallig. In de kroon zijn meerdere afgestorven takken met een diameter > 4 cm aangetroffen.

Bij de meeste bomen ontbreekt de wortelaanzet, met uitzondering van boom 5. Bij boom 7 is de wortelaanzet slechts deels waarneembaar.

Vermoedelijk is rondom de stam van de gewone esdoorns de grond opgehoogd, waardoor de wortelaanzet bedekt is. Mogelijk is dit de oorzaak van de slechte tot matige conditie van de bomen. Het eenvoudigweg aanbrengen van grond op een bestaand maaiveld kan namelijk leiden tot zuurstofgebrek in de bodem.

Afbeelding 8. Gewone esdoorns (boom 5 – 10)

- Ter verbetering van de zuurstofhuishouding in de bodem wordt geadviseerd de ophoging onder de kroonprojectie handmatig te verwijderen. Tevens wordt geadviseerd de bodem open te breken door middel van ploffen<sup>6</sup>. Aanvullend wordt aanbevolen om een groeiplaatsverbetering uit te voeren door de verharding te verwijderen en de groeiplaats in te richten als beplantingsvak.
- Geadviseerd wordt om de gewone esdoorns vakkundig te snoeien. Hierbij dienen de afgestorven takken verwijderd te worden. De benodigde snoei dient uitgevoerd te worden door een vakbekwame boomverzorger.
- Verder wordt aanbevolen de bomen 5-9 te registreren als attentieboom en boom 10 als risicoboom. Geadviseerd wordt jaarlijks een V.T.A. inspectie uit te voeren.

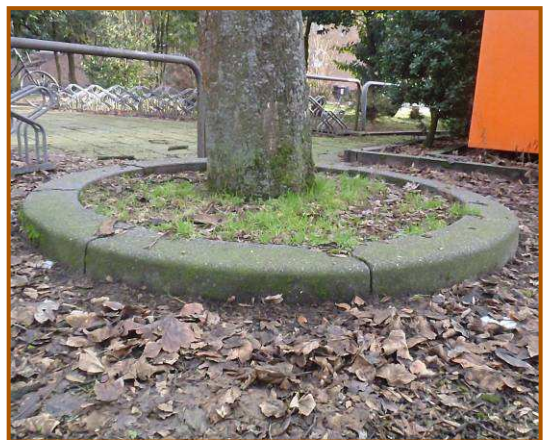
Afbeelding 9. Ontbreken wortelaanzet boom 10

Hierbij dient in acht te worden genomen dat voor de gewone esdoorn met slechte conditie (boom 10) de geadviseerde groeiplaatsverbetering wellicht te laat komt en dat herstel onvoldoende optreedt. De geadviseerde groeiplaatsverbetering zal in dit geval een goede start opleveren voor eventuele herplant.
