### Boom Effect Analyse-vooronderzoek

Boerenkamplaan 21a - Someren

Kenmerk : 03P2104121  
Datum rapport : 14 december 2021  
Opgesteld door : Guido Maas BSc  
Gezien door : Marco Gerrits BSc

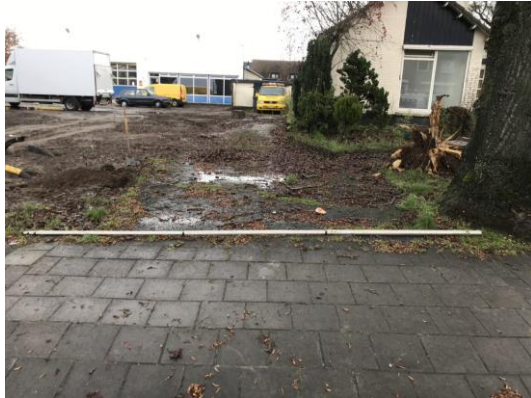
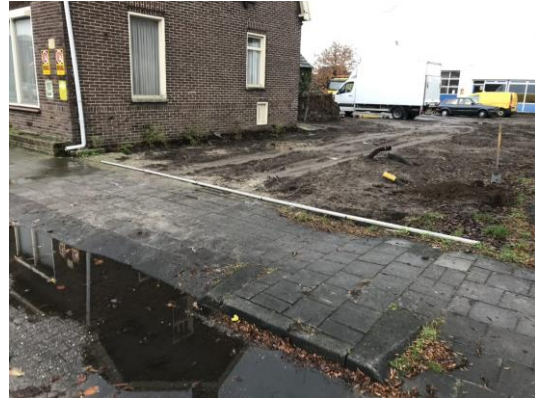
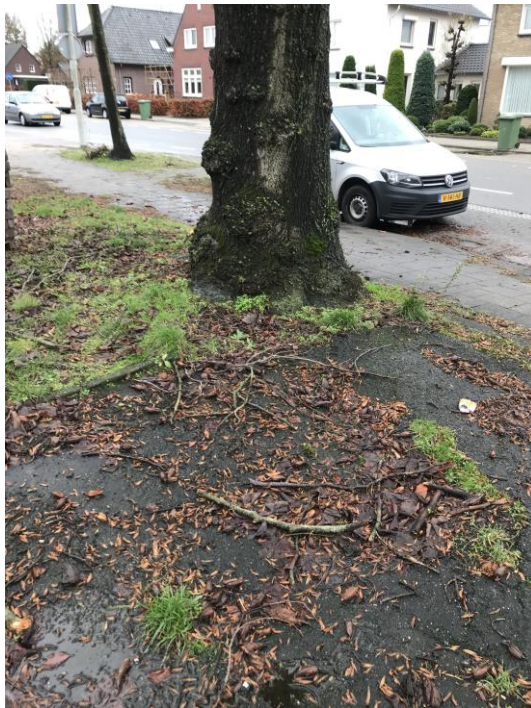
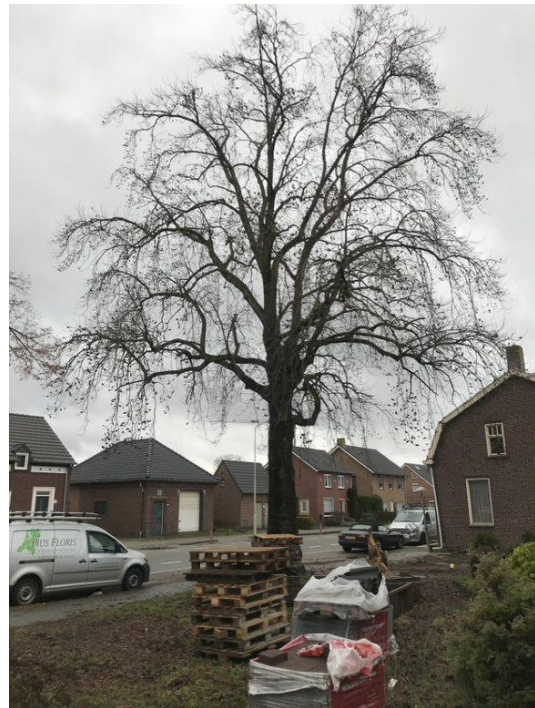
De groeiplaats van de boom betreft voor een groot gedeelte de voortuin van een van Boerenkamplaan 21a (noordoost/oost/zuidoostzijde boom). Verder ligt er een inrit en een strook bouwrijp gemaakte zwarte grond (noordwest/noordzijde), zie Figuur 2. De inrit is uitgevoerd in asfalt en heeft een breedte van ca. 3,7 meter. De boom staat met de stamvoet tot in het asfalt van deze inrit en vertoont hier ernstige verhardingsopdruk door wortelgroei. De strook open zwarte grond heeft een breedte van ca. 8,0 meter.

**Figuur 2** Met de klok mee: huidige inrit (breedte ca. 3,7 meter) in asfalt; strook open zwarte grond langs inrit (breedte ca. 8,0 meter); zicht op groeiplaats, gedeelte voortuin; zicht op stamvoet tot aan asfalt inrit inclusief ernstige verhardingsopdruk.

Het realiseren van een nieuwe inrit op de locatie van de huidige inrit is sterk af te raden in verband met te verwachten toekomstige opdrukproblemen. Bij het verwijderen van de asfaltverharding van de huidige oprit dient uiterst voorzichtig te werk worden gegaan, bij uitvoering moet een boomtechnisch toezichthouder aanwezig zijn. Stam en stamvoet dienen te worden beschermd met stamplanken, waarna enkel de asfaltlaag machinaal (klein materieel) mag worden verwijderd. Daarna dient, op aanwijzing van de boomtechnisch toezichthouder worden bepaald of:

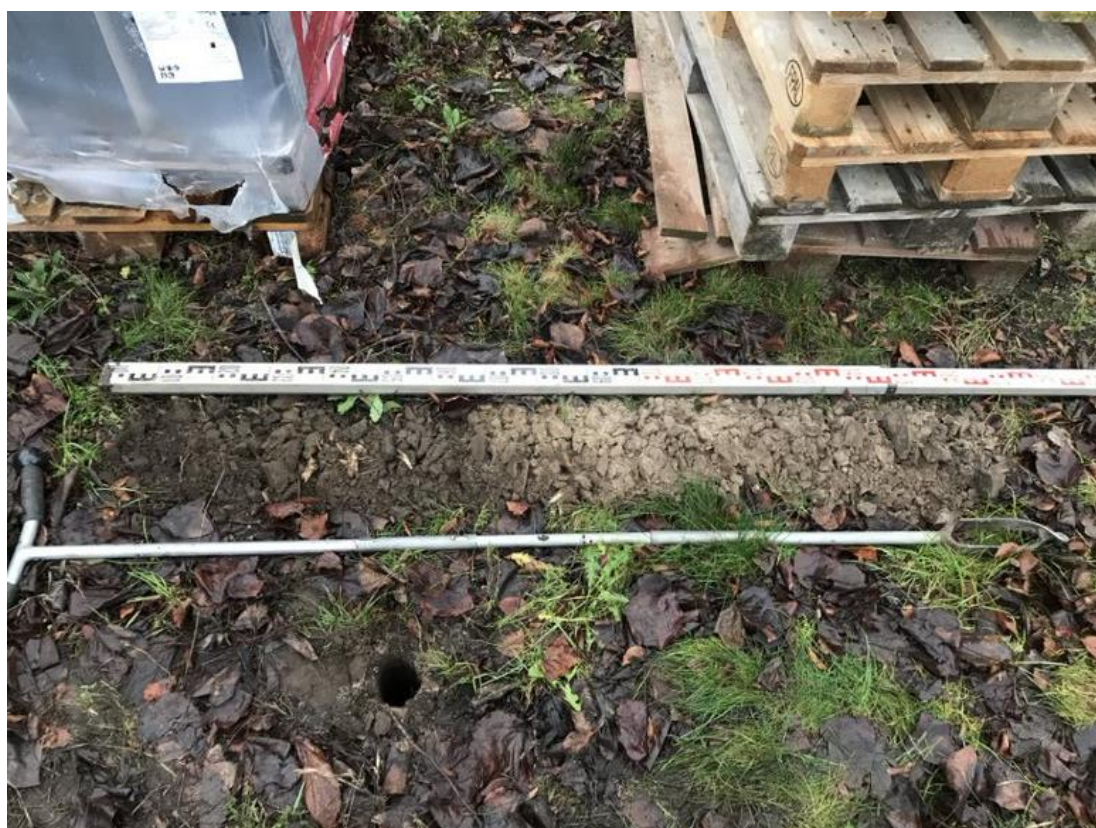
**Figuur 3** Bodemopbouw in groeiplaats.

Tot een diepte van 170 cm minus maaiveld is geen grondwater aangetroffen, de boom staat op een hangwaterprofiel. Op een diepte van 30-60 cm -mv is intensieve beworteling aangetroffen met wortels met een diameter tot 1 cm. Er is hierna tot een diepte van 140 cm -mv extensieve opnamebeworteling aangetroffen. Veranderingen in de groeiplaats binnen de kwetsbare zone (kroonprojectie +1,5 meter) die effect hebben op de hemelwaterbeschikbaarheid kunnen ernstige gevolgen hebben voor de duurzame instandhouding. Er zijn specifieke randvoorwaarden van toepassing (Hoofdstuk 4 Conclusie en advies).

Graafwerkzaamheden ten behoeve van bouw, aanleg ondergrondse infra en realisatie verharding mogen enkel worden uitgevoerd vanaf een afstand van 1,5 meter uit de rand van de kroonprojectie van de boom. Tot op de rand van de kroonprojectie is bij deze boom intensieve opnamebeworteling aanwezig. Graafwerkzaamheden binnen de aangegeven kwetsbare zone kunnen ernstige schade toebrengen aan het opnamegestel van de boom.

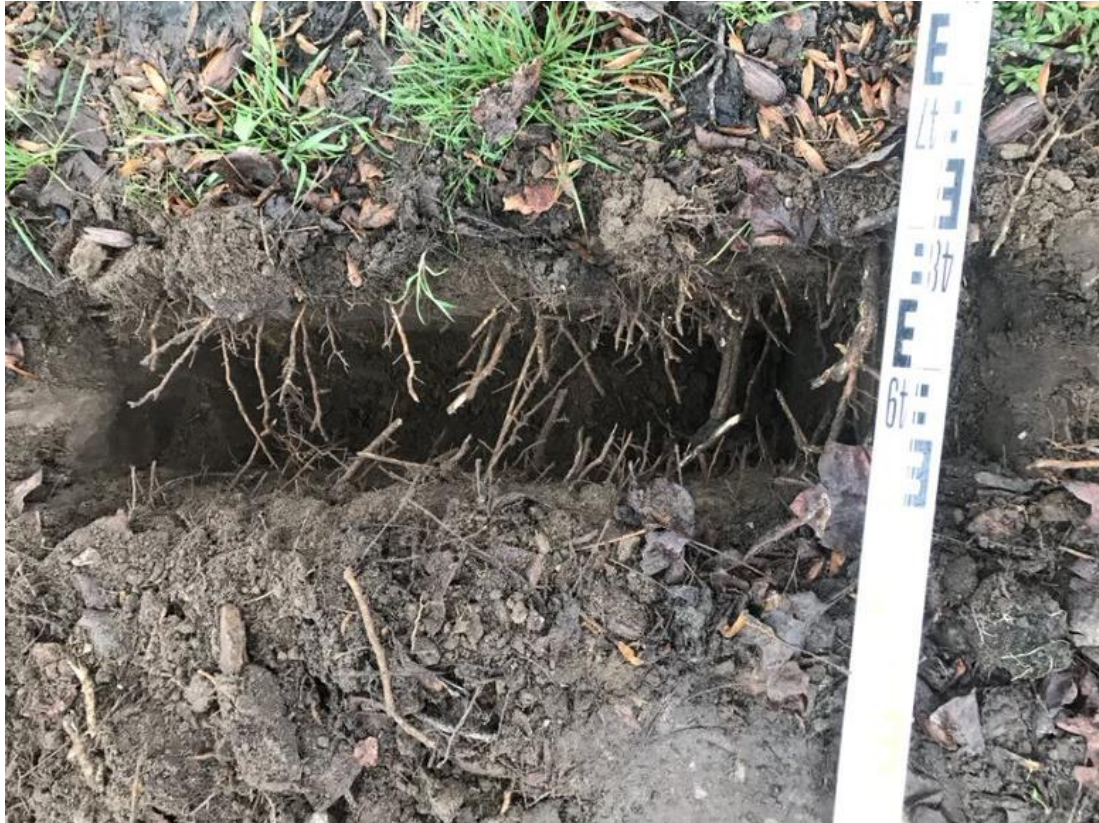
**Figuur 4** Proefsleuf met een diepte van 40 cm -mv op een afstand van ca. 4,80 meter vanaf hart stamvoet van de Amerikaanse Tulpenboom. Er is in de zone 00-30 cm -mv sprake van intensieve opnamebeworteling met wortels tot 1 cm diameter.

De gegraven proefsleuf heeft een diepte van 40 cm -mv en bevindt zich op een afstand van 4,80 meter vanaf boom 1 (Figuur 4; Figuur 5). Hierin is in de zone 00-30 cm -mv sprake van intensieve opnamebeworteling met wortels tot 1 cm diameter. Graafwerkzaamheden op deze lijn zullen ernstige schade aan het opnamepakket tot gevolg hebben. Er zijn specifieke randvoorwaarden van toepassing om duurzaam behoud mogelijk te maken (Hoofdstuk 4 Conclusie en advies).

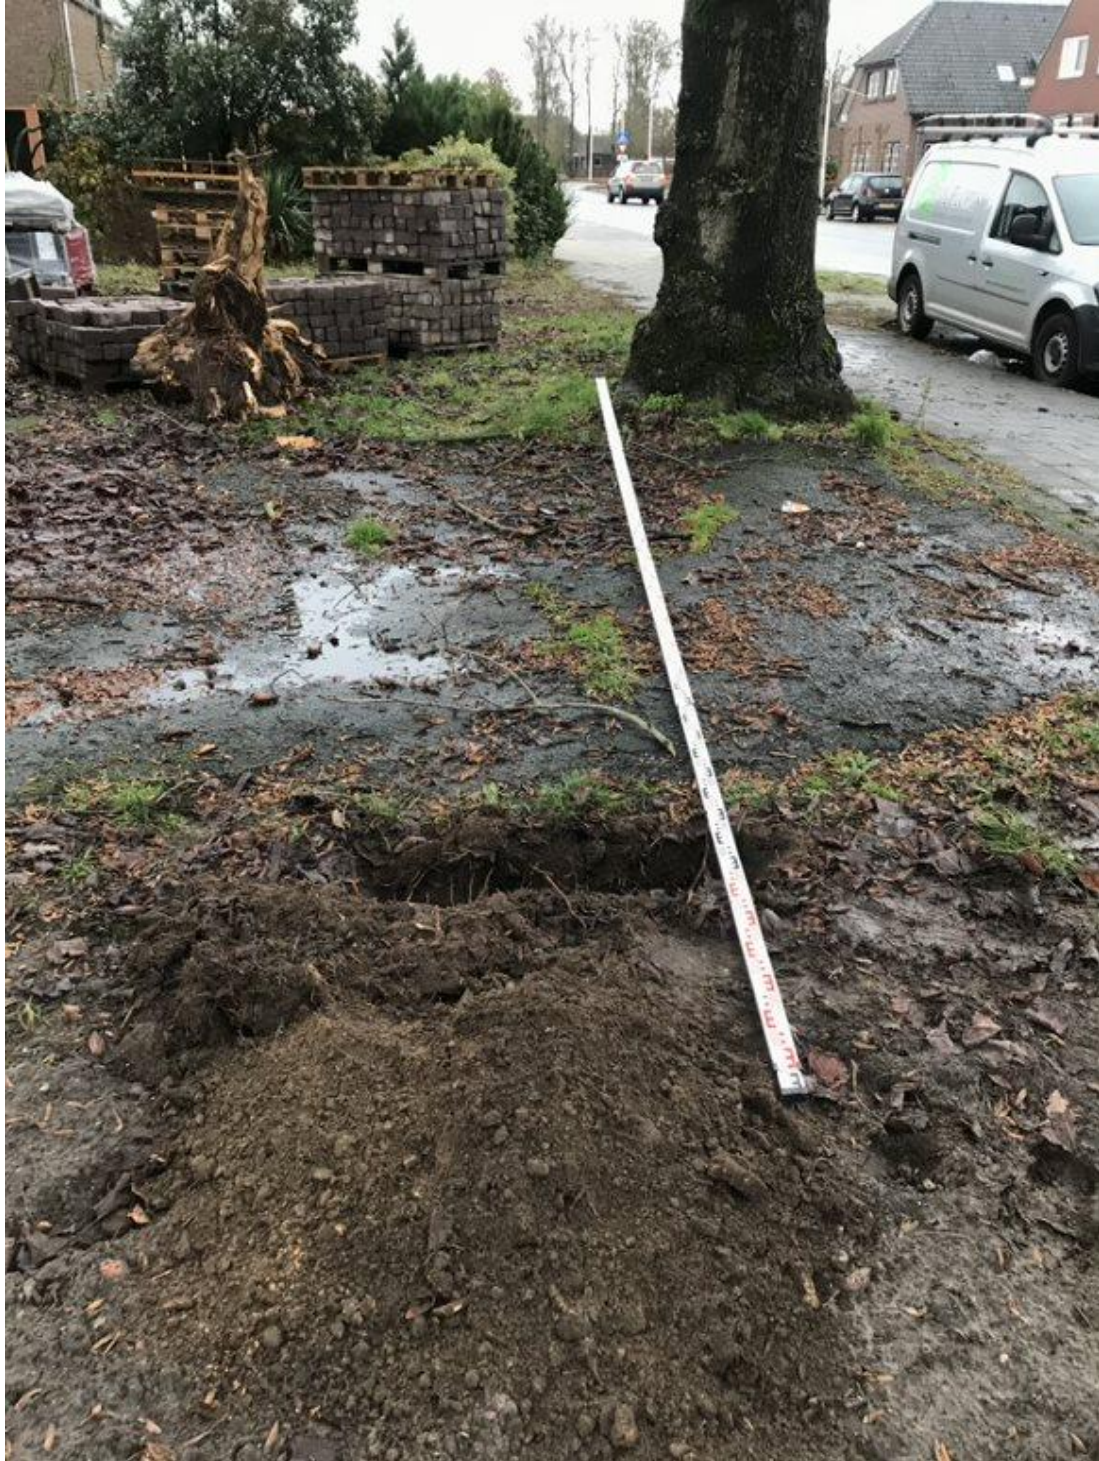
**Figuur 5** Overzichtsfoto locatie sleuf ten opzichte van boom.

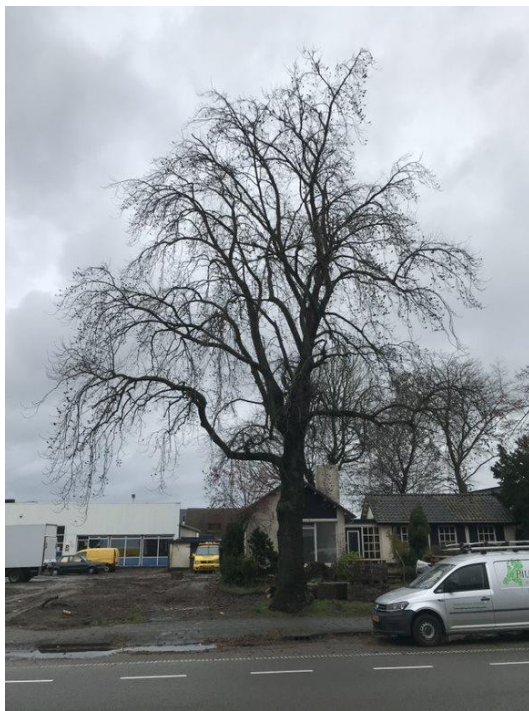
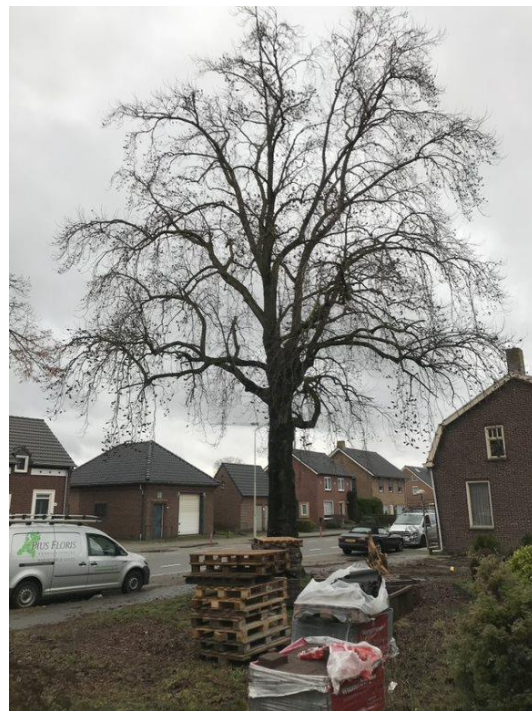
De hoogte van de kroon aan de kant van de huidige inrit (noordwest/noordzijde) en aan de kant van de voortuin (noordoost/oost/zuidoostzijde) is <2,5 meter. Ontwikkelingen waarbij de hoogte in gegaan wordt zullen, binnen de kroonprojectie van de boom, ernstige kroonschade met zich meebrengen met conditievermindering of mogelijk sterfte van de boom tot gevolg.

**Figuur 6** Links: zicht op kroonvorm boven huidige inrit. Rechts: zicht op kroonvorm boven tuin.

Bovengrondse ontwikkelingen dienen plaats te vinden op een afstand van minimaal 1,5 meter uit de kroon van de boom. Dit geldt voor zowel de graafgrens ten behoeve van de fundering als voor eventuele uitstekende delen zoals balkons. Naast kroonschade voorkomt deze buffer toekomstige klachten van bewoners over takken nabij of tegen de gevel.
