# Boomeffectanalyse herontwikkeling Speelheuvelstraat 30 Someren

Boomeffectanalyse

Project: Herontwikkeling Speelheuvelstraat 30 Someren

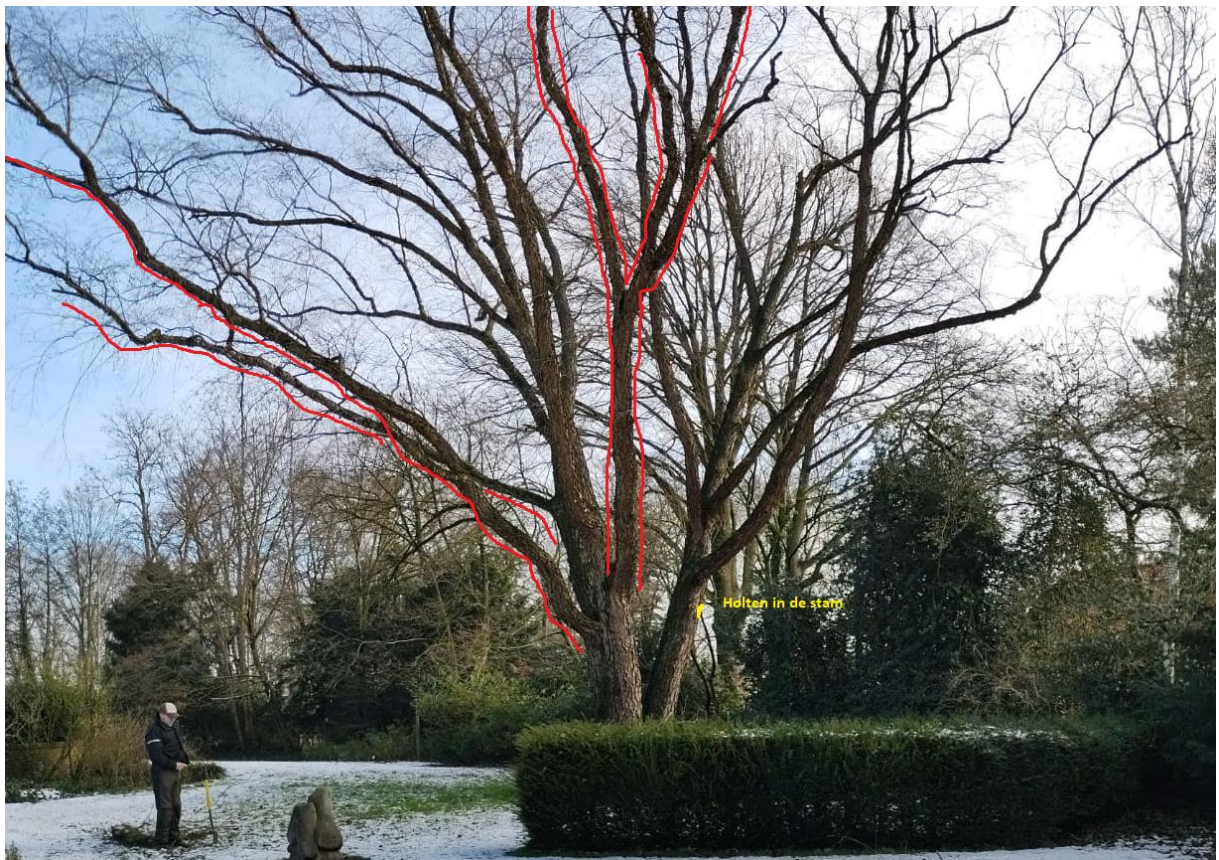
Boom 14 heeft een redelijke tot goede conditie, de levensverwachting van de boom is 10-15 jaar. De boom bestaande uit 3 stammen waarvan een stam een holte heeft, de boom heeft twee grote afbuigende takken (zie figuur 5). Deze takken steken ver buiten de kroon uit en dienen te worden ingenomen om uitbreken te voorkomen.

De bouw van het appartementencomplex zal door de kroon van de boom heen lopen. Voor het maken van het dak van het appartementencomplex zullen er zware gesteltakken moeten wijken, De eerste gesteltak zit op 5 meter hoogte en heeft een omtrek van ongeveer 20cm.

Het verwijderen van deze gesteltakken zorgt voor erg grote snoeiwonden. Deze wonden zijn te groot voor de boom om te overgroeien en zullen hierdoor gaan inrotten. Dit heeft een negatief effect op de boom met een onomkeerbaar gevolg. Ook zal de fundering van de boom door de kroonprojectie lopen. Daarnaast zal gesnoeid moeten worden met een frequentie van 2-3 jaar om de gevel/dak vrij te houden. Door de veranderde situatie na de bouw zal de conditie van de boom achteruitgaan en zal de levensverwachting van 10-15 naar 5-10 jaar gaan.

Figuur 7: Zware takken met rood aangegeven hoogte holten met geel aangegeven.

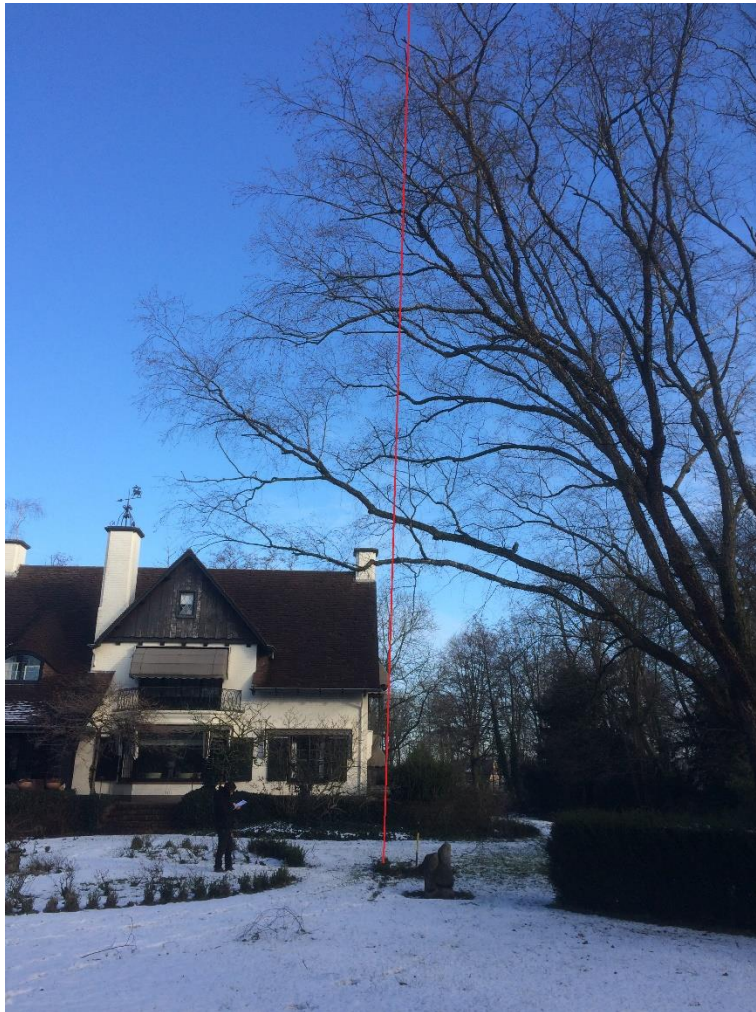
Boom nummer 14 ondervindt negatieve effecten van de bouw. De bouw zorgt er voor dat 15% van het wortelgestel zal moeten wijken en de kroon van de boom zal fors moeten worden ingenomen worden om de bouw te realiseren.

Figuur 8: Met rode lijn aangegeven waar de bouw van de nieuwbouw komt

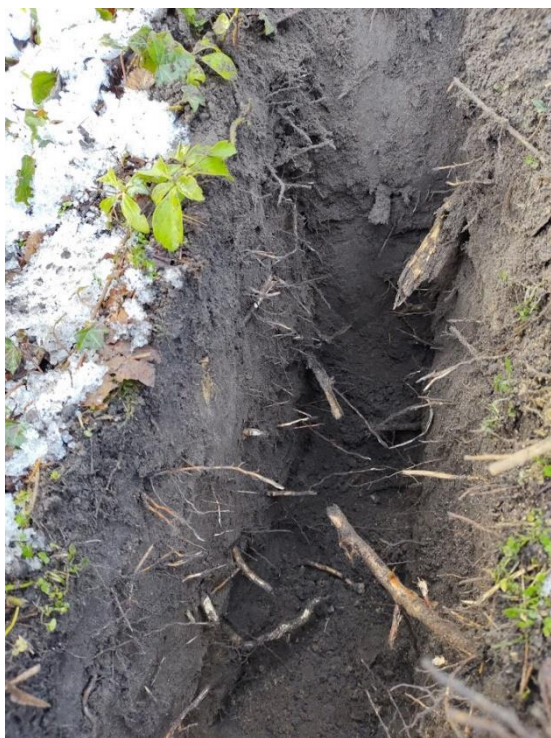
De bodem is niet verdicht. De bodem is intensief doorworteld met zowel fijne ( $\emptyset < 1\text{cm}$ ) als grove ( $\emptyset 1-5\text{ cm}$ ) beworteling.) Je hebt te maken met matig humeuze/humusarme zandgrond (weinig organische voedingsstoffen. Deze grond is opgebouwd uit verschillende korrelgroottes en hierdoor is de kans op verdichting van de bodem erg groot.

Figuur 10: Proefsleuf 1 Boom nummer 1.

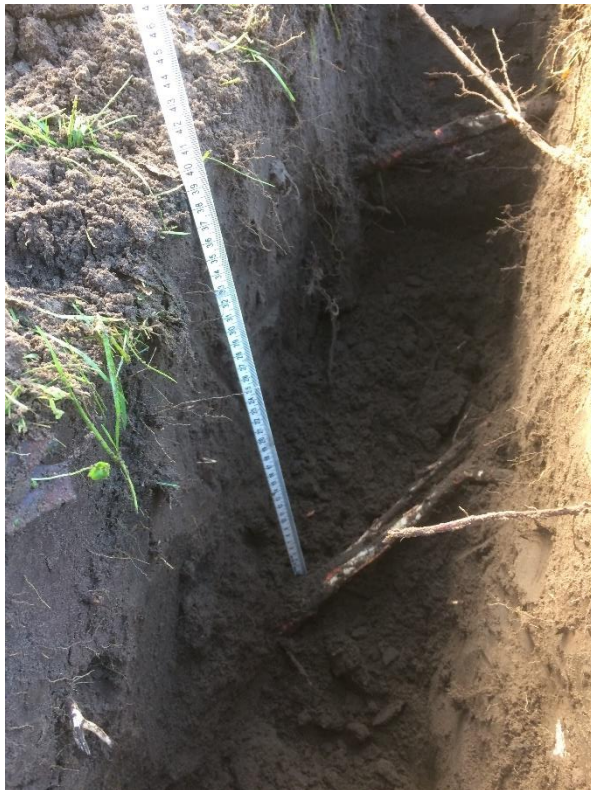
De bodem is niet verdicht. De bodem is intensief doorworteld met zowel fijne ( $\emptyset < 1\text{cm}$ ) als grove ( $\emptyset 1\text{-}5\text{ cm}$ ) beworteling) en bestaat uit matig humeuze/humusarme zandgrond met weinig organische voedingsstoffen. Deze grond is opgebouwd uit verschillende korrelgroottes en hierdoor is de kans op verdichting van de bodem erg groot.

Figuur 11: Proefsleuf boom nummer 14 (berk)

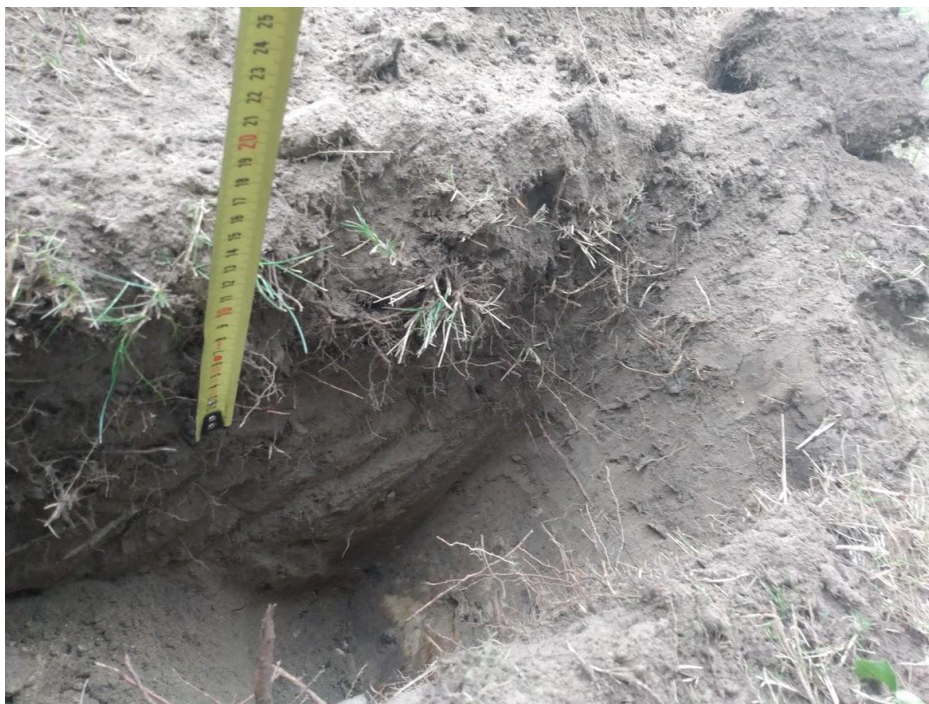
Figuur 12: Proefsleuf 3

De bodem is verdicht >3mpa indringinsweerstand. De bodem is desondanks matig doorworteld. Met een fijne ( $\varnothing < 1\text{cm}$ ) beworteling. Het betreft humusarme zandgrond met weinig tot geen organische voedingsstoffen. Deze grond is opgebouwd uit verschillende korrelgroottes en hierdoor is de kans op verdichting van de bodem erg groot.

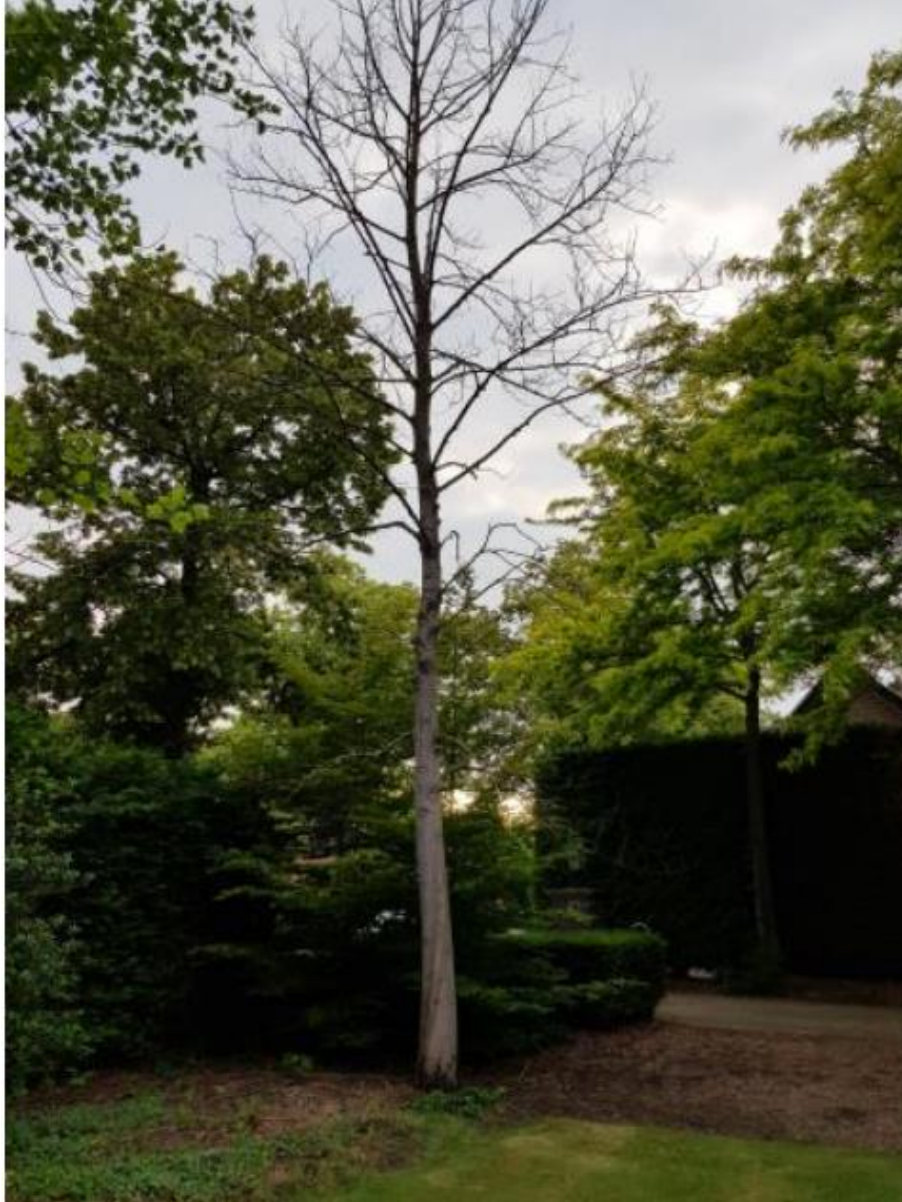
Figuur 16: Boom 2

Bomen 2, 9, 10 en 11 zijn dood. Deze bomen dienen in verband met de veiligheid op korte termijn te worden verwijderd.

| Boomveiligheidscontrole | | | | | | | |
|---|---|---|---|---|---|---|---|
| <b>Verhoogd risico</b> | | Kappen van de boom. | | | Ja | | |

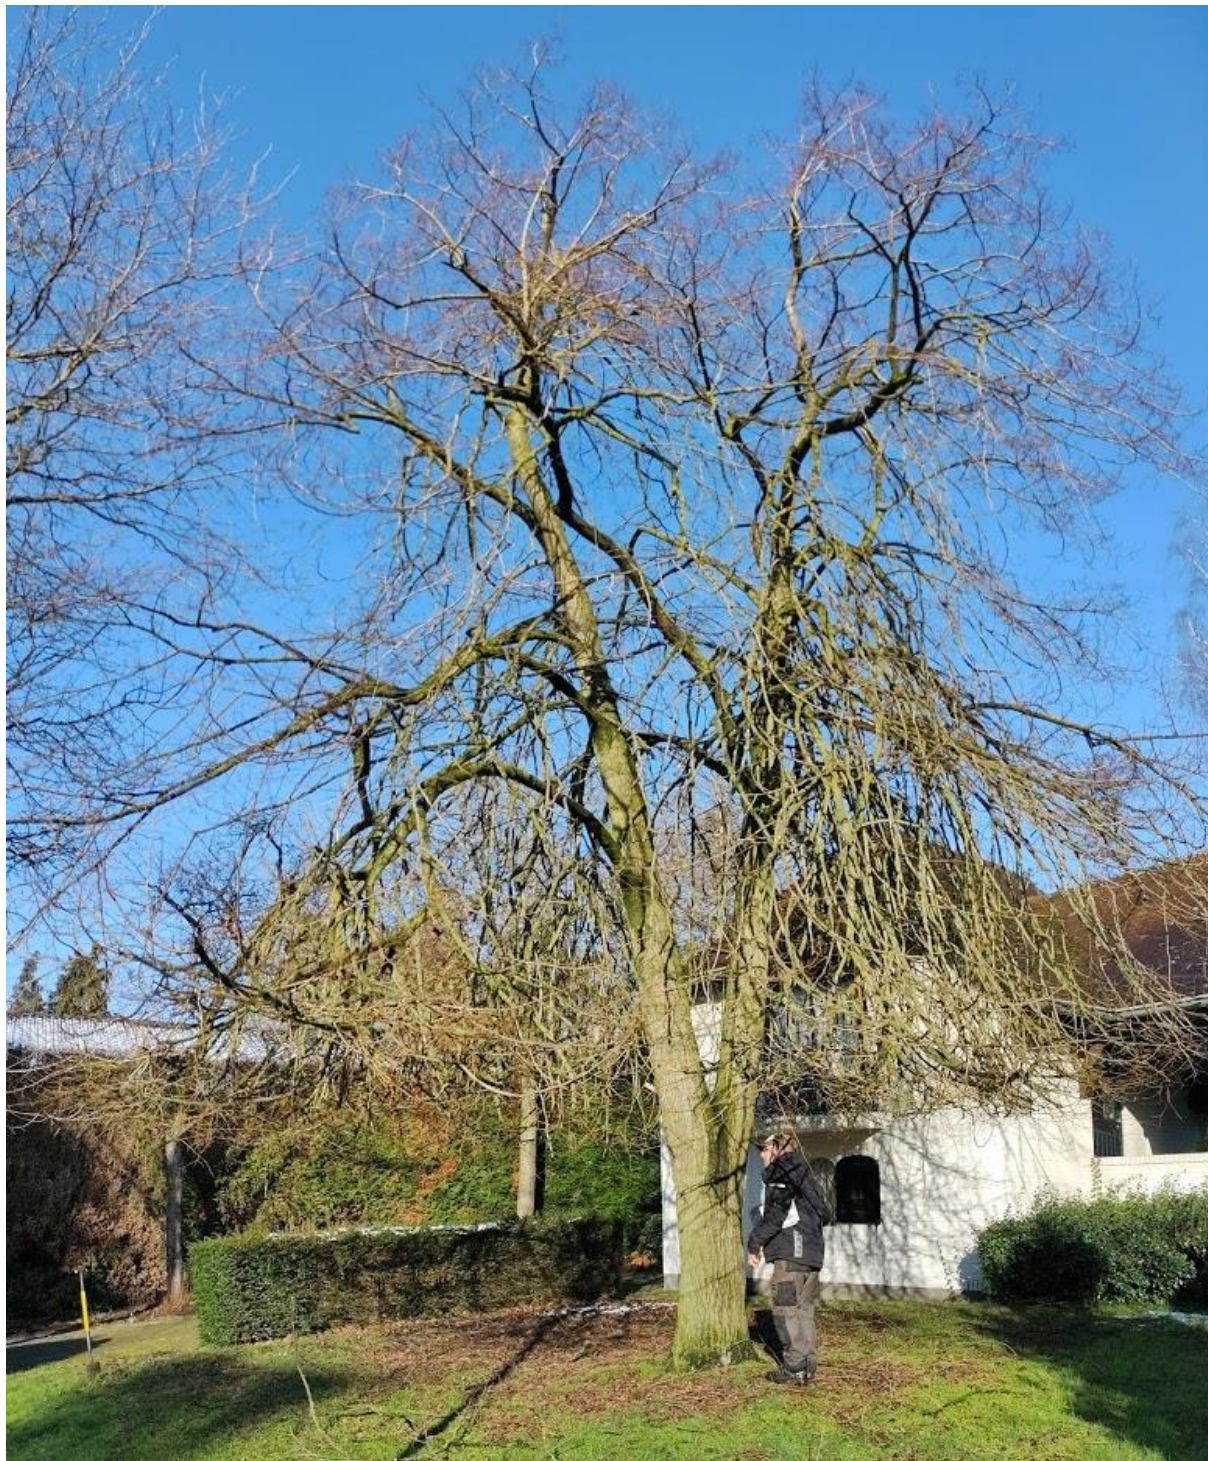
Figuur 23: Boom 8

Boom nummer 8 staat niet meer vermeld op het ontwerp. Deze boom zal moeten wijken voor de herontwikkeling van het appartementencomplex.

Bomen 4 en 8 staan niet op de kaart van de huidige tekening van het ontwerp vermeld. Deze bomen hebben een redelijke staat met een levensverwachting van 10-15 jaar. Deze bomen zullen moeten wijken in verband met de bouw. De bouw heeft dus een negatief effect op deze bomen.

| Boomveiligheidscontrole | | | | | | |
|---|---|---|---|---|---|---|
| <b>Verhoogd risico</b> | | Kappen van de boom. | | | Ja | |
