## Bomen Effect Analyse Generaal Smutslaan Gemeente Tilburg

20161052

Concept  
**17 november 2016**

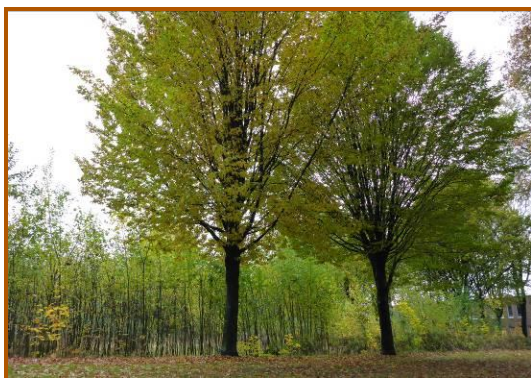
Afbeelding 4: Overzichtsfoto boom 8 en 9

Het huidige geplande bouwvlak leidt tot het verdwijnen van de groeiplaats van de bomen 16 t/m 24 . Boom 8, 9, 25 en 26 komen dermate dicht op de bebouwing te staan dat duurzaam behoud eveneens niet mogelijk is.

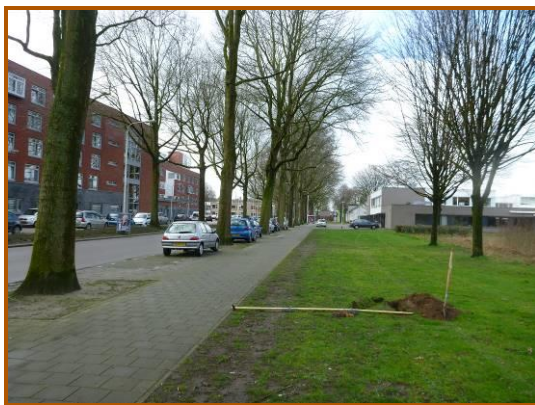
*Afbeelding 6:* Overzichtsfoto profielkuil 1

De eerste profielkuil is gegraven in het gazon nabij de moeraseden met boomnummer 1 t/m 6, op circa 5 meter afstand ten noorden van boom 5, *zie afbeelding 6*. De profielkuil heeft een diepte van 100 cm. Tot 90 cm – mv wordt licht humeus, matig fijn zand aangetroffen. Vanaf 90 cm -mv bestaat het profiel uit humusarm, siltig, grof zand.

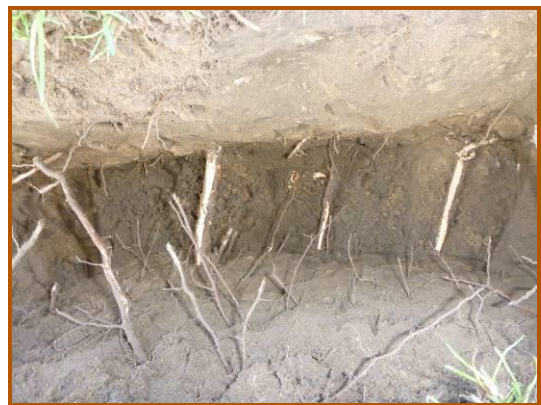
In het gehele profiel wordt intensief haarbeworteling aangetroffen. Daarnaast worden enkele wortels tot  $\varnothing 3 - 4$  cm aangetroffen, *zie afbeelding 7*.

*Afbeelding 7:* Intensieve haarbeworteling in het profiel

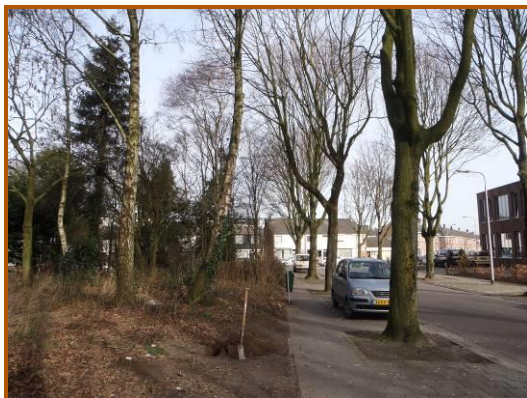
*Afbeelding 8:* Overzichtsfoto profielkuil 2

De tweede profielkuil is gegraven in het gazon nabij de Noorse esdoorns 989 t/m 993, op circa 4 meter afstand ten westen van boom 991, *zie afbeelding 8*. De profielkuil heeft een diepte van 100 cm. Net als bij de eerste profielkuil bestaat het profiel tot 80 – 90 cm -mv uit licht humeus, matig fijn zand. Vanaf 80 – 90 cm – mv bestaat het profiel uit humusarm, siltig, grof zand.

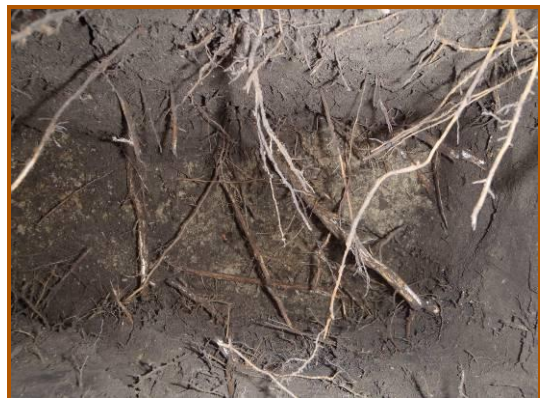
In het gehele profiel wordt intensief haarbeworteling aangetroffen. Daarnaast worden enkele wortels tot  $\varnothing$  2 – 3 cm aangetroffen, *zie afbeelding 9*.

*Afbeelding 9:* Intensieve haarbeworteling in het profiel

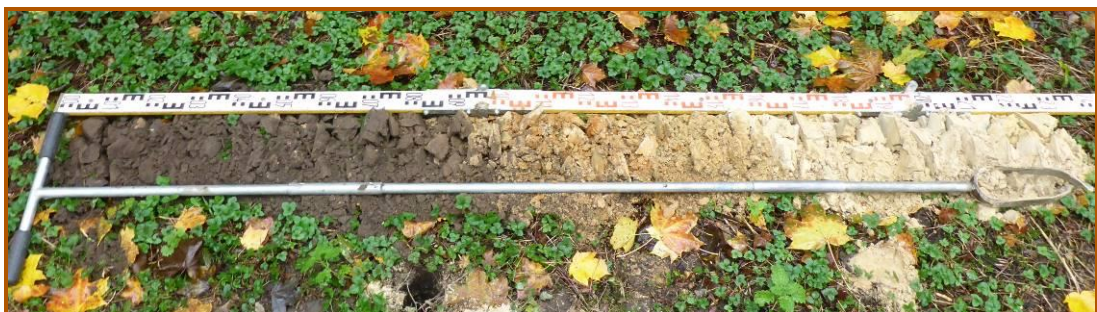
*Afbeelding 10:* Overzichtsfoto boring 1

De eerste boring is uitgevoerd, circa 10 meter ten zuiden van boom 995 op de grens tussen gazon en beplanting. De boring heeft een diepte van 220 cm. Tot 90 cm – mv wordt humeus, matig fijn zand aangetroffen, *zie afbeelding 10*.

Vanaf 90 cm -mv bestaat het profiel tot 150 cm – mv uit humusarm, siltig grof zand. Hierin zijn tevens reductiesporen aangetroffen. Vermoedelijk stagneert het infiltrerende regenwater ter hoogte van de gradiënt waardoor reductiesporen achterblijven in de bodem. Ter hoogte van de gradiënt wordt tevens intensief haarbeworteling aangetroffen.

Van 150 – 220 cm – mv bestaat het profiel uit humusarm, grof zand. Hierin wordt geen (haar)beworteling meer aangetroffen. Grondwater is tijdens het boren op 17-11-2016 eveneens niet aangetroffen.

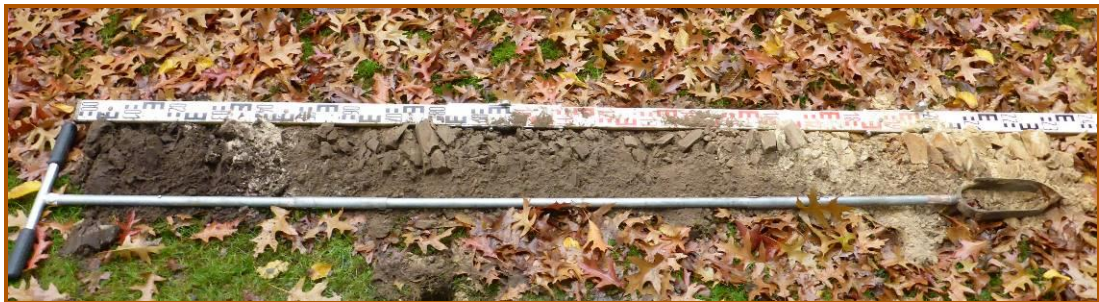
*Afbeelding 11:* Overzichtsfoto boring 2

De tweede boring is uitgevoerd, circa 3 meter ten westen van boom 958. Tot 40 cm – mv wordt humeus, matig fijn zand aangetroffen. In de toplaag wordt daarnaast intensief haarbeworteling tot ø 1 cm aangetroffen, *zie afbeelding 11*.

Van 40 – 50 cm – mv wordt gestuit op een storende laag, bestaande uit humusarm, grof zand. Handmatig is vastgesteld dat het profiel hier verhoogd verdicht is. Van 50 – 150 cm – mv bestaat het profiel uit matig humeus, matig fijn zand. Hierin wordt extensief haarbeworteling aangetroffen.

Vanaf 150 cm – mv wordt tot 220 cm – mv humusarm, grof zand aangetroffen. In tegenstelling tot de eerste boring is hier minder sprake van reductiesporen. Haarbeworteling wordt in dit deel van het profiel niet meer aangetroffen.
