Bomen Effect Analyse  
Burgemeester Brokxlaan, Tilburg

02-11-2017

| Projectnummer: | QUE1805 |

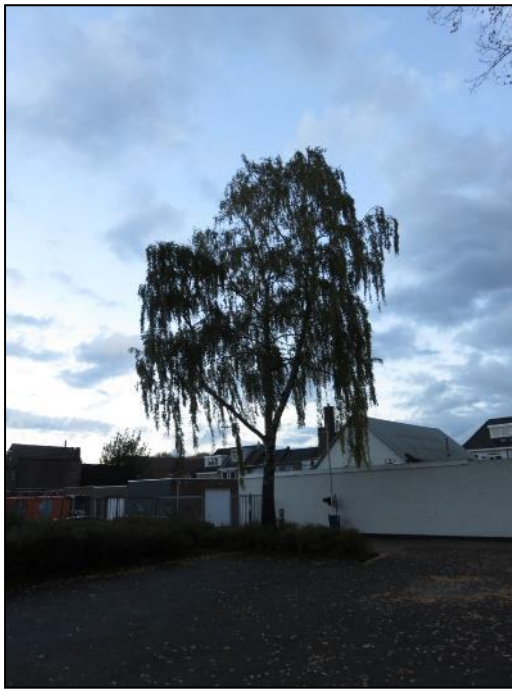
Ter hoogte van de ingang van het parkeerterrein staat een berk in een smal heestervak. De berk beschikt op basis van bladgrootte, scheutlengte en knopzetting over een matige conditie.

De berk heeft zich goed ontwikkeld maar de groei is de laatste jaren gestagneerd. Oorzaak hiervan is mogelijk de beperkte groeiplaats. Gezien de stagnerende groei, de groeiplaats en de leeftijd van de boom is de toekomstverwachting van de boom beoordeeld als middelhoog (5 tot 15 jaar).

*Figuur 2 Berk bij ingang parkeerplaats*

De berk heeft te kampen met een terugvallende conditie waardoor er sprake is van een verminderde toekomstverwachting. Eventuele wortelschade tijdens de aanleg zal tot een versnelde aftakeling leiden.

Wanneer de wens is om de berk te behouden gelden de volgende randvoorwaarden

- het doorwortelbare volume dient vergroot en verbeterd te worden.
- de stam en de huidige groeiplaats dienen afgeschermd te worden met vaste bouwhekken om schade te voorkomen.
- tijdens werkzaamheden is het raadzaam om een boomexpert aan te stellen voor toezicht op de graafwerkzaamheden rond de bomen.

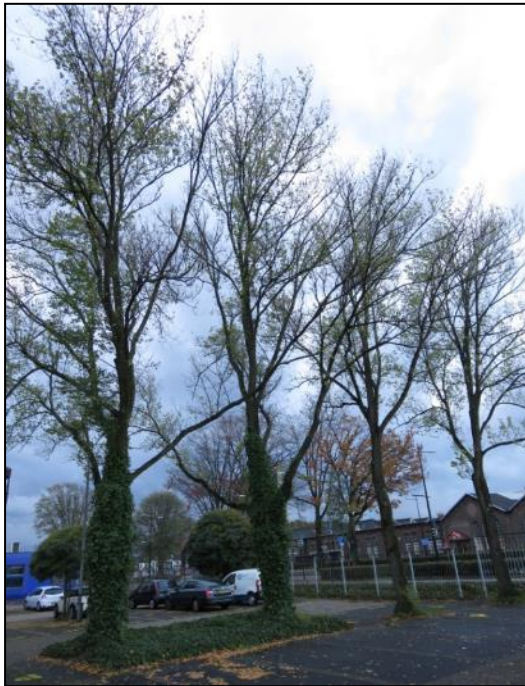
De vier iepen staan centraal op het parkeerterrein. Twee exemplaren staan in een heestervak met klimop, de andere twee staan in een klinkerverharding. De iepen zijn op basis van bladgrootte, scheutlengte en knopzetting beoordeeld met een slechte conditie. Kroondelen zijn aan het insterven en de bomen vormen dood hout. Door de beperkte doorwortelbare ruimte sterven de bomen niet alleen af maar drukken ook op grote schaal de verharding op. De toekomstverwachting van de boom is laag (tot 5 jaar).

*Figuur 3 rij iepen op de parkeerplaats*

Gezien de conditie en de kwaliteit van de groeiplaats van de vier iepen en daarmee het sterk verminderde toekomstperspectief is het advies om de bomen te vellen. Het inpassen van deze bomen is niet zinvol aangezien herstel zeer onwaarschijnlijk is, zelfs wanneer de groeiplaatsen worden geoptimaliseerd. Het aanplanten van nieuwe bomen in goed ingerichte groeiplaatsen is een duurzamere oplossing.

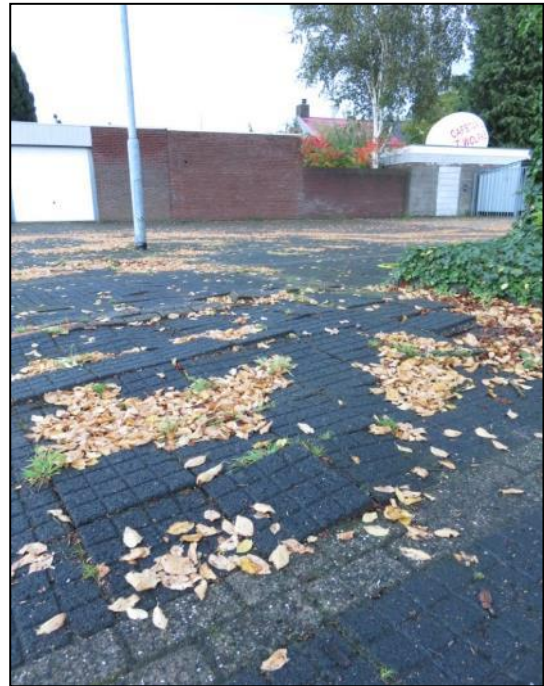
*Figuur 4 sterke wortelopdruk*

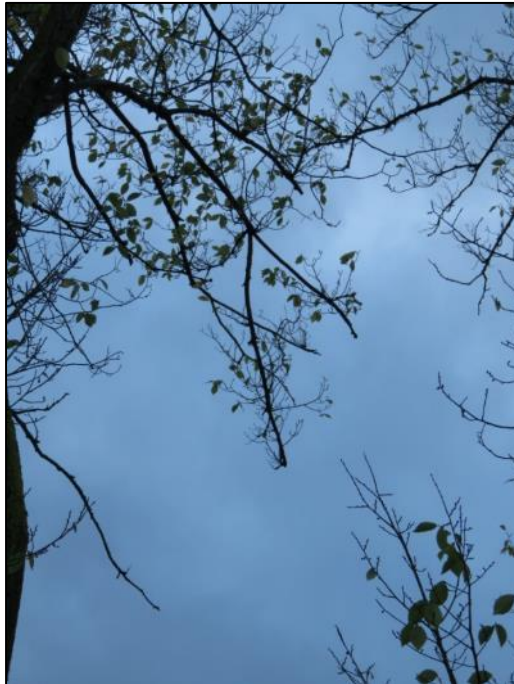
*Figuur 5 afsterven kroondelen*

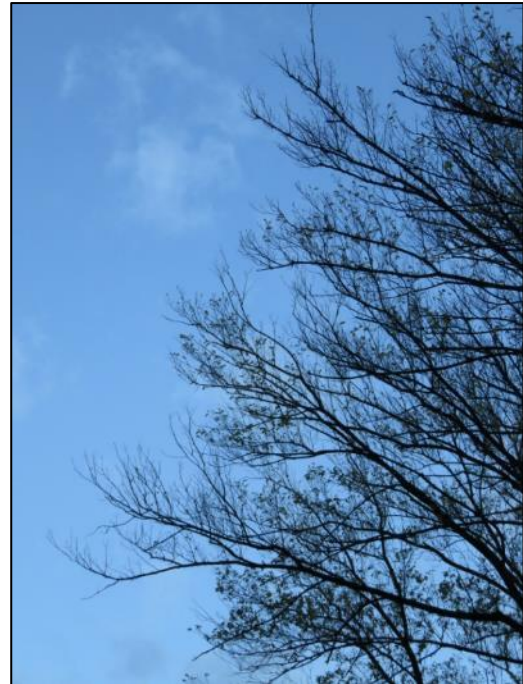
*Figuur 6 korte scheutlengtes en slechte knopzetting*

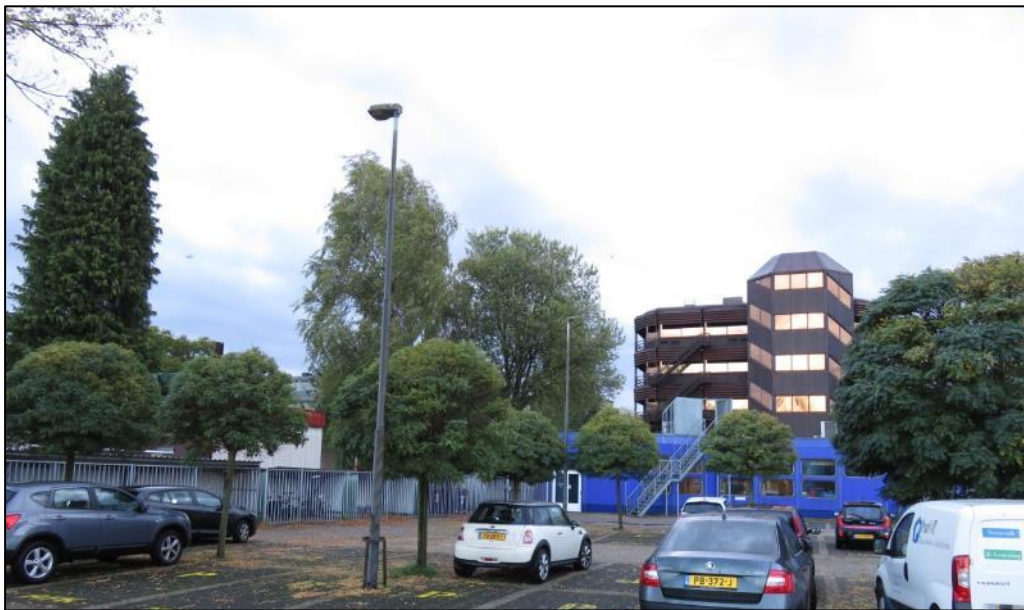
Op de parkeerplaats staan twee rijen bolacacia's. Ze staan in een klinkerverharding waarbij de klinkers de stamvoet helemaal omsluit. De bolacacia's hebben op basis van bladgrootte, scheutlengte en knopzetting een goede conditie. De bomen worden elk jaar geknot. De toekomstverwachting van de bolacacia's is hoog (> 15 jaar).

*Figuur 7 bolacacia geheel omsloten door klinkerverharding*

Op basis van de conditie en toekomstverwachting zijn de bolacacia's of een deel van de bomen mogelijk in te passen in het nieuwe ontwerp. Het is dan wel raadzaam om extra ruimte in het ontwerp te reserveren voor de bomen. Met meer doorwortelbare ruimte en een grote boomspiegel wordt duurzaam behoud gegarandeerd.
