## BOMEN EFFECT ANALYSE

Fabriekskwartier, Tilburg | Triborgh Gebiedsontwikkeling

Concept  
17 oktober 2022

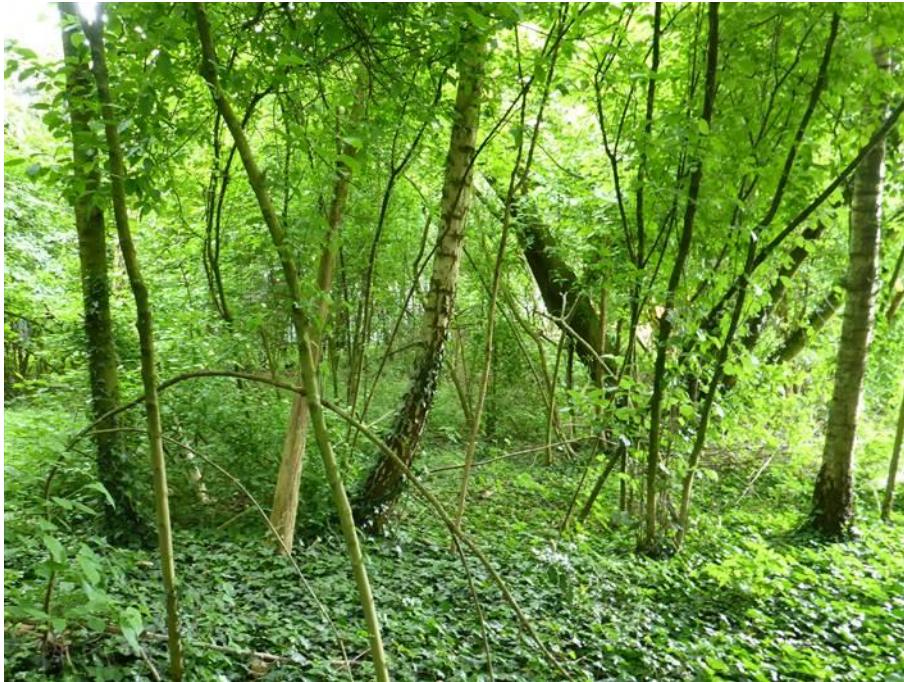
- Het bosje centraal in het plangebied is beoordeeld als geheel vlak (*zie afbeelding 6*). Veel van de bomen in het bosje ontwikkelen als gevolg van lichtgebrek, in combinatie met onderlinge concurrentie dood hout in de kroon. Als het bosje in de toekomst toegankelijk wordt dient onderhoudssnoei te worden uitgevoerd om de veiligheid te kunnen waarborgen.

Afbeelding 6: beeld in het bosje, centraal in het plangebied

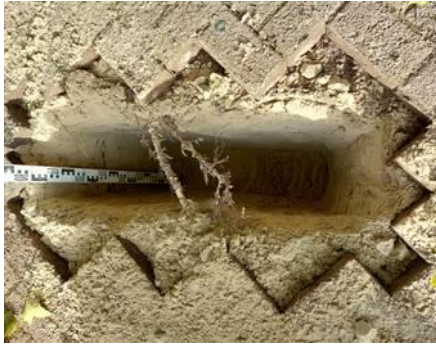
Afbeelding 7: oppervlakkige opnamebeworteling, direct onder de verharding

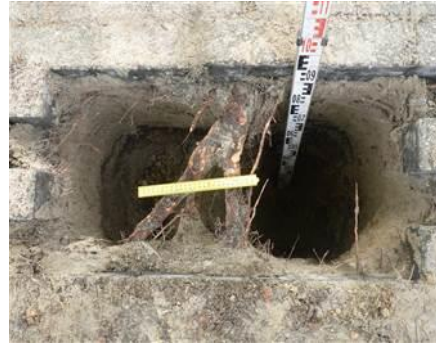
Afbeelding 8: grovere beworteling binnen de stabiliteitszone

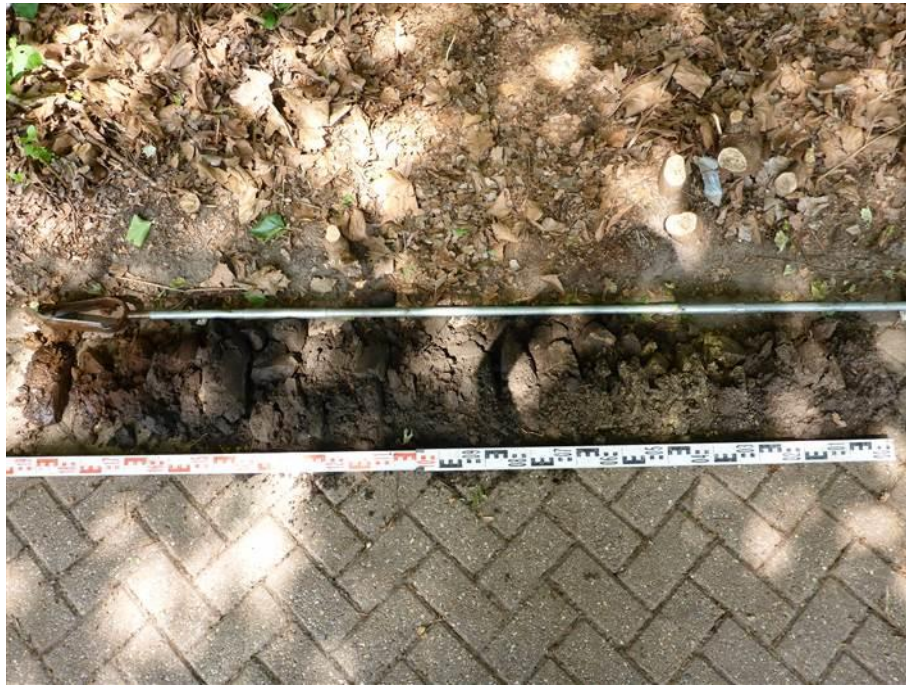
Het bodemprofiel is in het verleden vaak geroerd geweest (zie afbeelding 9). Hierdoor kan niet altijd meer een eenduidig beeld worden verkregen van de oorspronkelijke bodemopbouw. Op hoofdlijnen is het profiel opgebouwd uit een humeuze toplaag met matig fijn zand, die reikt tot een diepte van 180 cm/-mv. Over de gehele diepte wordt grof puin en ander materiaal aangetroffen. Vanaf 180 cm/-mv bestaat het profiel uit matig humeus, matig fijn zand. In het gehele profiel wordt extensief opnamebeworteling aangetroffen.

Afbeelding 9: bodemopbouw in het plangebied

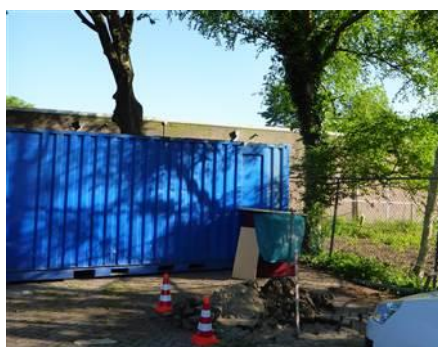
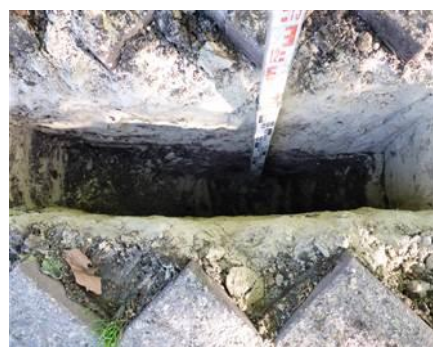
Afbeelding 13: profielkuil 1 ten opzichte van boom 47

| Diepte in cm/-mv | Beschrijving | Bevindingen |
|---|---|---|
| 50 – 100 | Humeus, matig fijn zand | Matig intensief haarbeworteling |
| > 100 | Humusarm, matig fijn zand | Geen beworteling |

Afbeelding 14: Extensieve beworteling op 10 – 50 cm/-mv

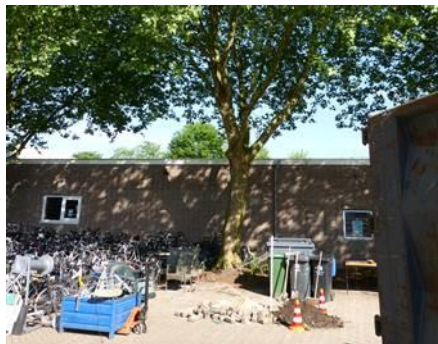
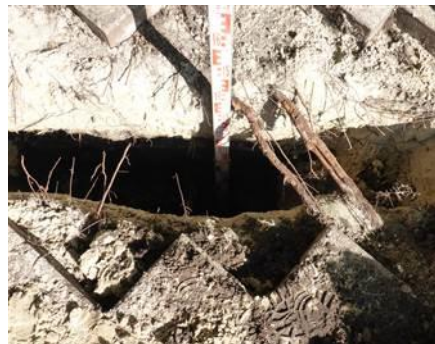
Afbeelding 15: profielkuil 2, ten opzichte van boom 51

| 100 – 120 | Humeus, matig fijn zand | Extensieve beworteling |
| > 120 | Humusarm, matig fijn zand | Geen beworteling, grondwater op 120 cm/-mv. |

Afbeelding 16: beworteling in profielkuil 2

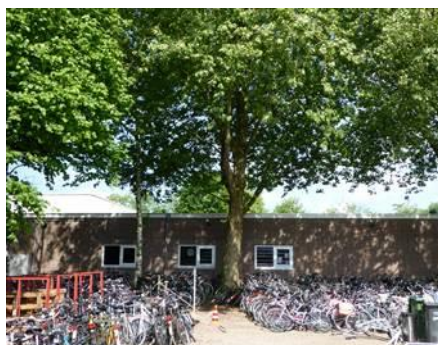
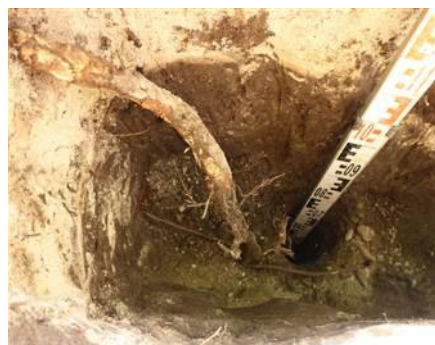
Afbeelding 17: profielkuil 3, ten opzichte van boom 52

| Diepte in cm/-mv | Beschrijving | Bevindingen |
|---|---|---|
| 35 – 130 | Humeus, matig fijn zand | Matig intensieve tot extensieve haarbeworteling |
| > 130 | Matig humeus, matig fijn zand | Extensieve beworteling, grondwater op 120 cm/-mv |

Afbeelding 18: beworteling in profielkuil 3

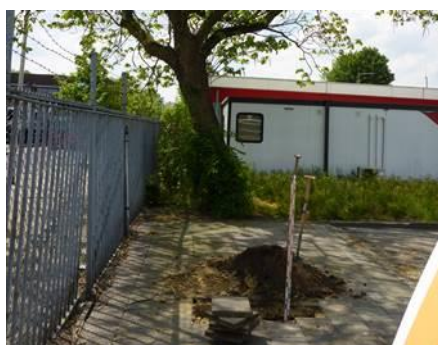
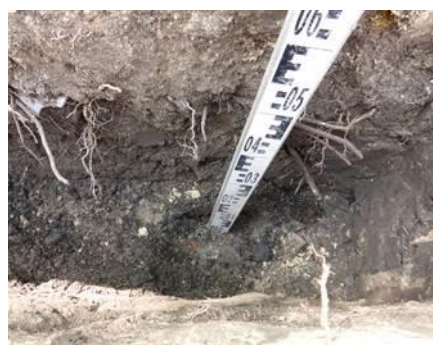
Afbeelding 19: profielkuil 4, ten opzichte van boom 25

| Diepte in cm/-mv | Beschrijving | Bevindingen |
|---|---|---|
| 15 – 75 | Humeus, matig fijn zand | Intensief beworteling, reductiesporen |
| 75 – 80 | Puin | Geen beworteling, laag nauwelijks doordringbaar |

Afbeelding 20: beworteling in profielkuil 4

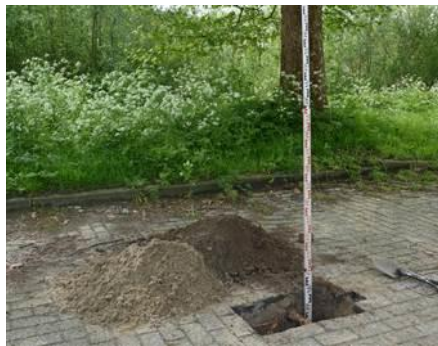
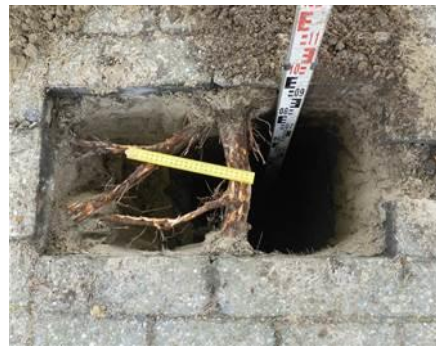
Afbeelding 21: profielkuil 5, ten opzichte van boom 16

| Diepte in cm/-mv | Beschrijving | Bevindingen |
|---|---|---|
| 10 – 40 | Uiterst humusarm, matig fijn zand (straat-zand) | Extensieve beworteling |
| 40 – 95 | Matig humeus, matig fijn zand | Nauwelijks tot geen beworteling, bodem verdicht |

Afbeelding 22: beworteling in profielkuil 5

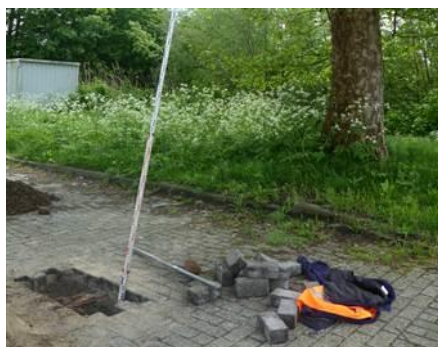
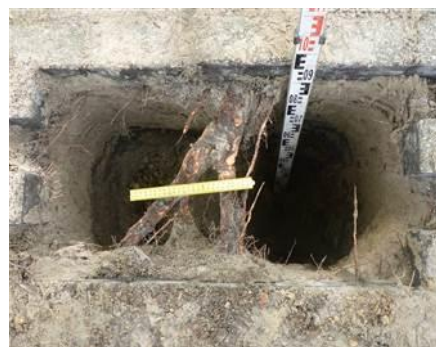
Afbeelding 23: profielkuil 6, ten opzichte van boom 16

| Diepte in cm/-mv | Beschrijving | Bevindingen |
|---|---|---|
| 10 – 40 | Uiterst humusarm, matig fijn zand (straat-zand) | Extensieve beworteling |
| 40 – 90 | Matig humeus, matig fijn zand | Nauwelijks tot geen beworteling, bodem verdicht |

Afbeelding 24: beworteling in profielkuil 6

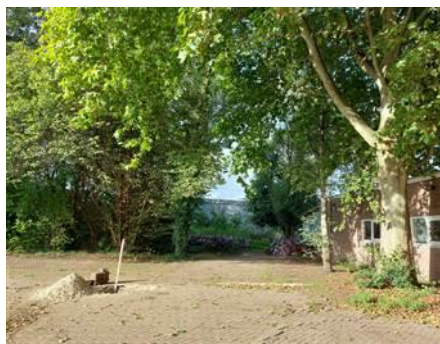
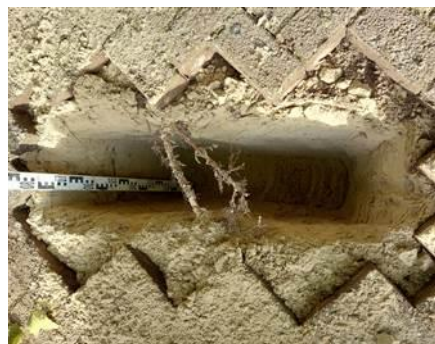
Afbeelding 25: profielkuil 7, ten opzichte van boom 52

| 10 – 85 | Uiterst humusarm, matig fijn zand (straat-zand), veel puin in het profiel | Extensieve beworteling, twee wortels Ø 1,5 centimeter, direct onder de verharding |

Afbeelding 26: beworteling in profielkuil 7

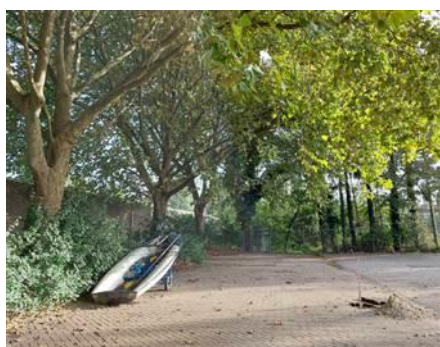
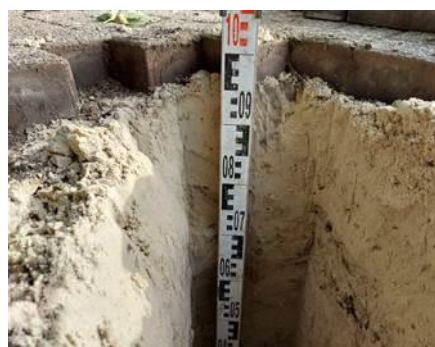
Afbeelding 27: profielkuil 8, ten opzichte van boom 49

| Diepte in cm/-mv | Beschrijving | Bevindingen |
|---|---|---|
| 10 – 115 | Uiterst humusarm, matig fijn zand (straat-zand), veel puin in het profiel | Slechts zeer extensief haarbeworteling aangetroffen |

Afbeelding 28: beeld in profielkuil 8

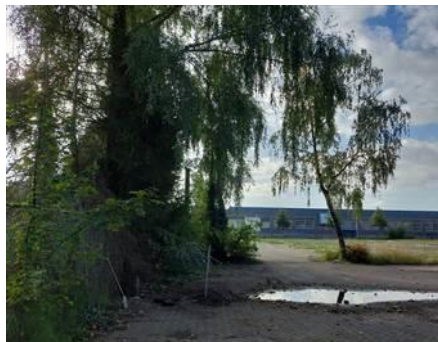
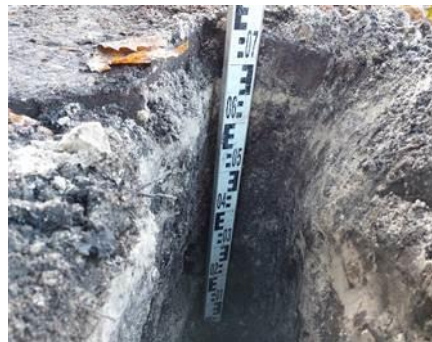
Afbeelding 29: profielkuil 9, ten opzichte van boom 37

| 10 – 20 | Uiterst humusarm, matig fijn zand (straat-zand), veel puin in het profiel | Enkele haarwortels, direct onder de verharding |
| 20 – 80 | Matig humeus, matig fijn zand | Geen beworteling aangetroffen |

Afbeelding 30: beeld in profielkuil 9

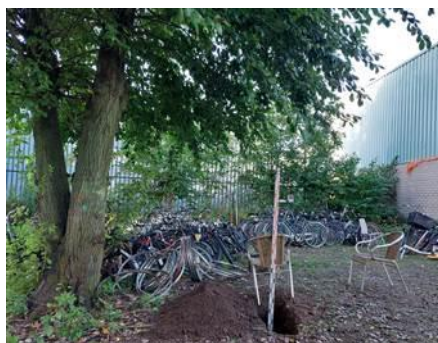
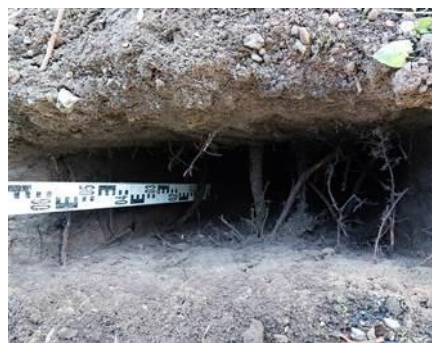
Afbeelding 31: profielkuil 10, ten opzichte van boom 56

| Diepte in cm/-mv | Beschrijving | Bevindingen |
|---|---|---|
| 10 – 70 | Matig humeus, matig fijn zand | Intensieve beworteling tot Ø 3,0 centimeter vanaf 30 cm/-mv |

Afbeelding 32: beeld in profielkuil 10

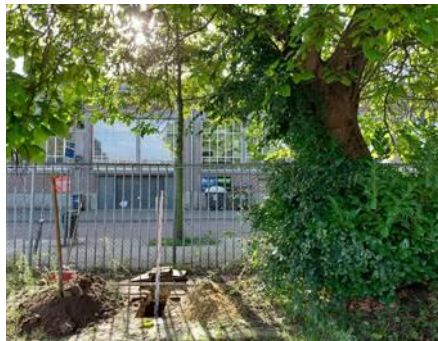
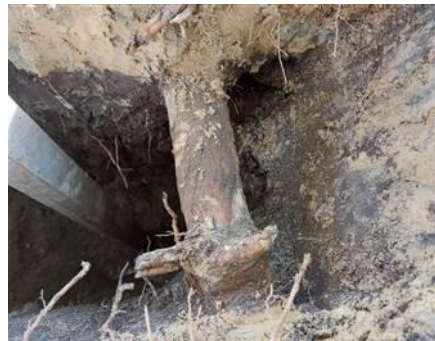
Afbeelding 33: profielkuil 11, ten opzichte van boom 25

| 5 – 15 | Uiterst humusarm, matig fijn zand (straat-zand) | Eén wortel Ø 8,0 centimeter op 15 cm/-mv |
| 15 – 80 | Matig humeus, matig fijn zand | Gehele profiel intensief haarbeworteling. |

Afbeelding 34: beworteling in profielkuil 11

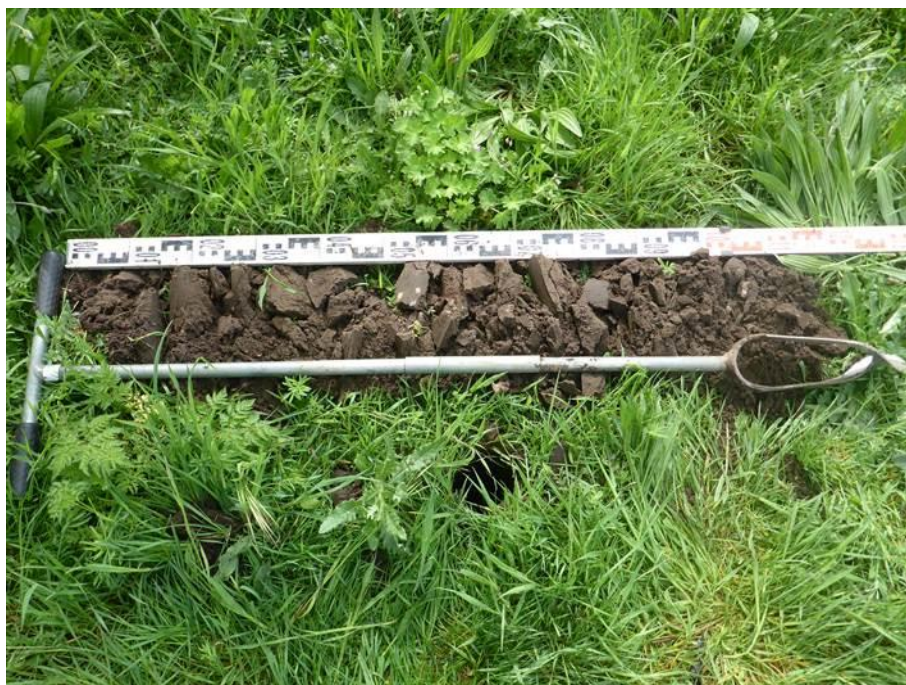
Afbeelding 35: beeld van boring 1

| Diepte in cm/-mv | Beschrijving | Bevindingen |
|---|---|---|
| 0 – 120 | Humeus, matig fijn zand | Intensieve haarbeworteling tot 30 cm/-mv. Daaronder extensief beworteling en veel puin. |

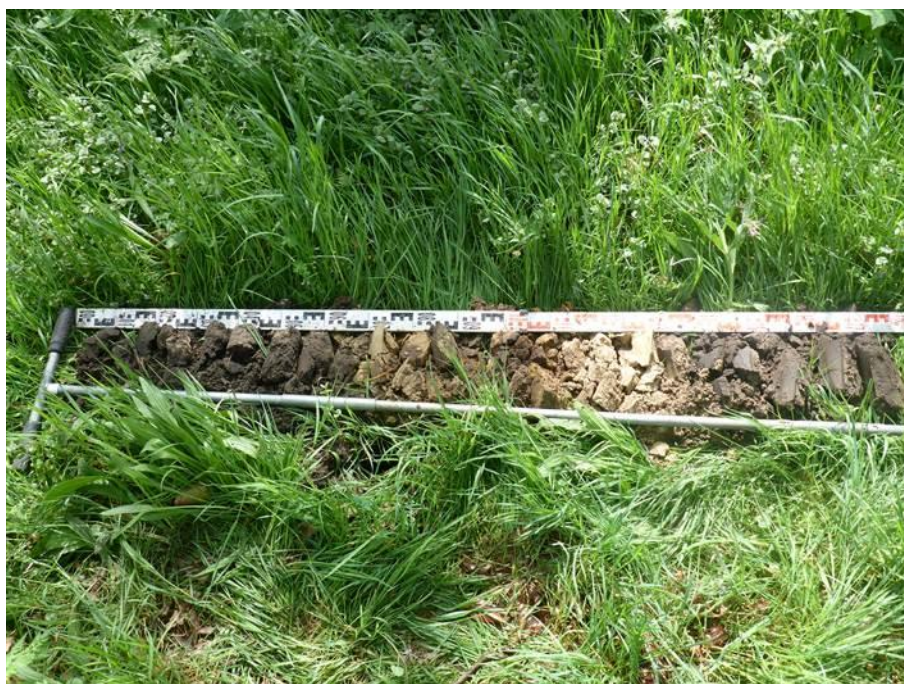
Afbeelding 36: beeld van boring 2

| Diepte in cm/-mv | Beschrijving | Bevindingen |
|---|---|---|
| 70 – 130 | Humusarm, matig fijn zand | Extensief haarbeworteling |
| 130 – 170 | Humeus, matig fijn zand | Extensief haarbeworteling, grondwater op 170 cm/-mv. |
