## **BOMEN EFFECT ANALYSE HERONTWIKKELING RAADHUISSTRAAT- EIKENBOSCHWEG**

**26 BOMEN, RAADHUISSTRAAT, EIKENBOSCHWEG, BERKEL  
ENSCHOT**

Referentienummer : 201316  
Opdrachtgever : KMDT BV

Versie 1.0 : 19 augustus 2020

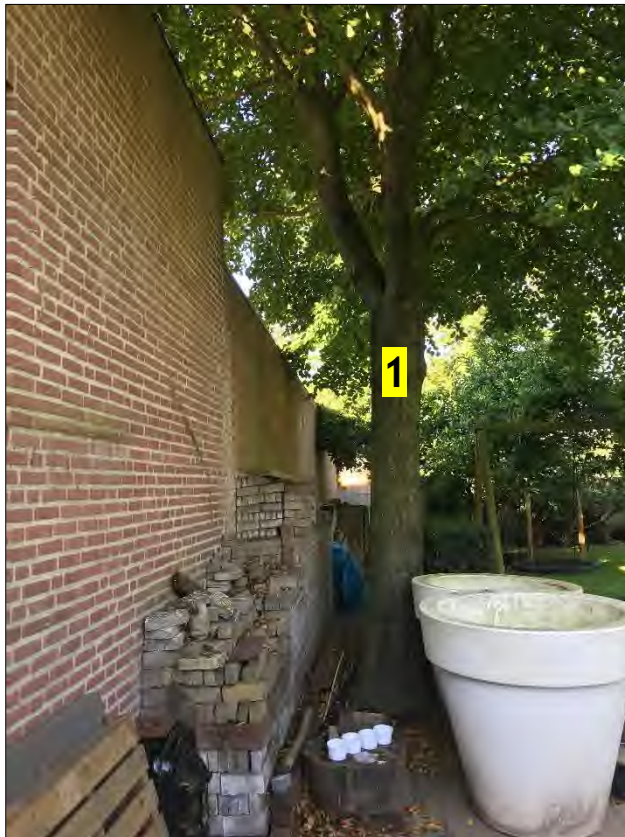
Afbeelding 7: Beuk in de achtertuin van Raadhuisstraat 48. Links de muur van het te slopen bedrijfsgebouw. Dit is tevens de gevellijn van de nieuwe semi-bungalows (hoogte 3 meter);

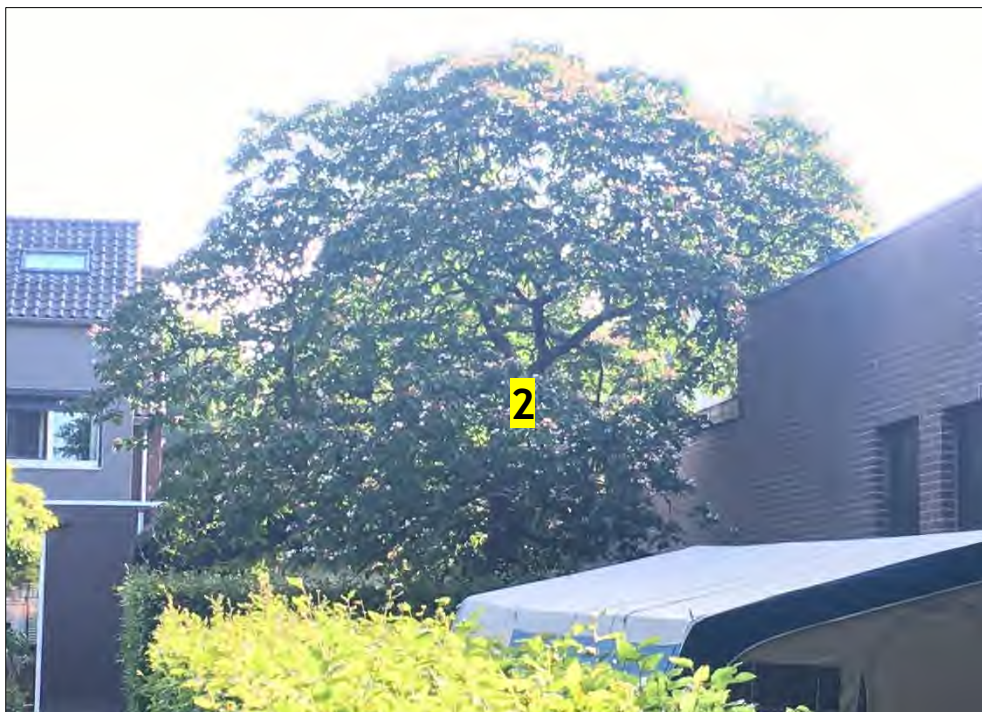
Afbeelding 8: Kansenboom in de achtertuin van Raadhuisstraat 48. Rechts de muur van het te slopen bedrijfsgebouw;

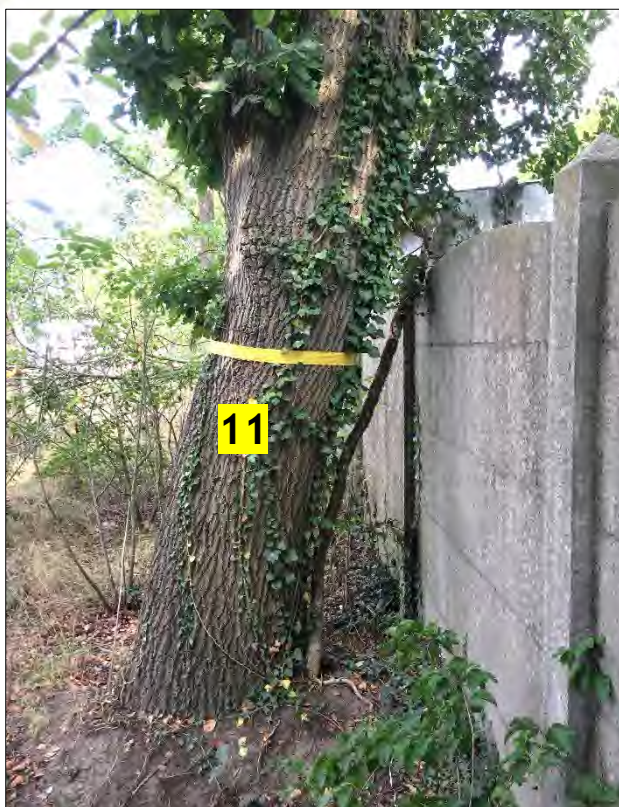
*Afbeelding 9: Zomereik nabij de perceelsgrens (zuidwestzijde terrein). Ter hoogte van de huidige afscheiding wordt de ontsluitingsweg aangelegd;*

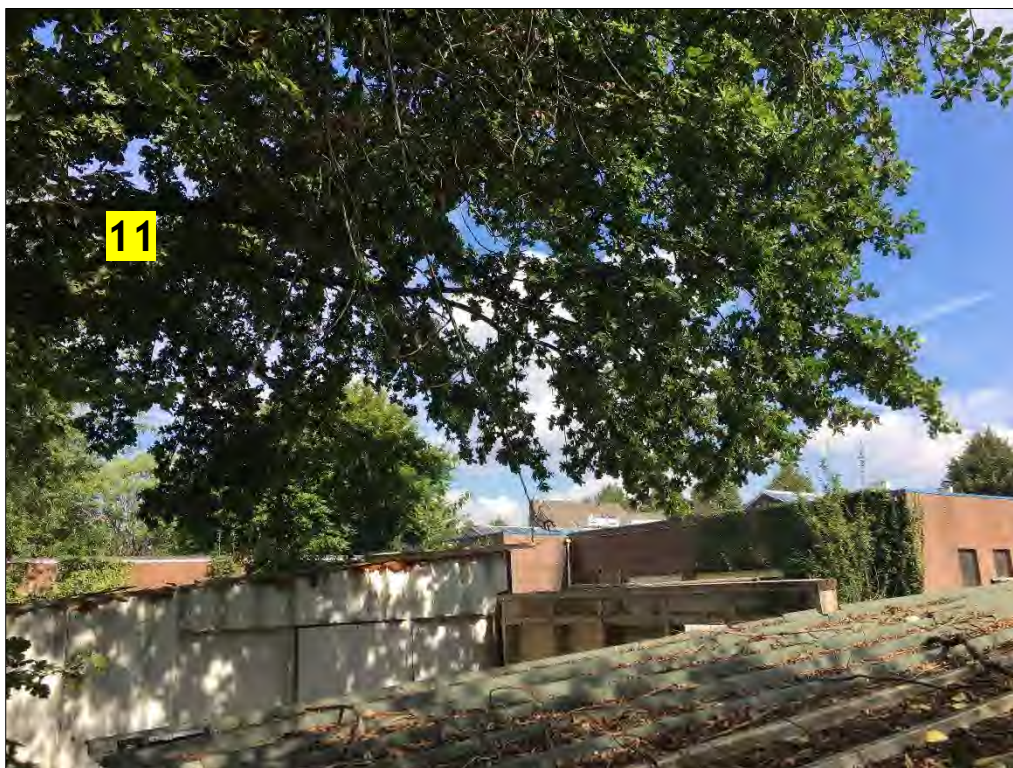
*Afbeelding 10: De kroon van de zomereik bevindt zich voor een groot gedeelte boven het terrein (ongeveer ter hoogte van de nieuwe ontsluitingsweg);*

Bij de aanleg van de ontsluitingsweg kan beworteling worden aangetroffen van boom 11.

5. Bij de aanleg van de ontsluitingsweg ter hoogte van boom 11 geen wortels te beschadigen. Indien mogelijk zou hier een uitsparing in de weg gemaakt kunnen worden ten behoeve van de boom;

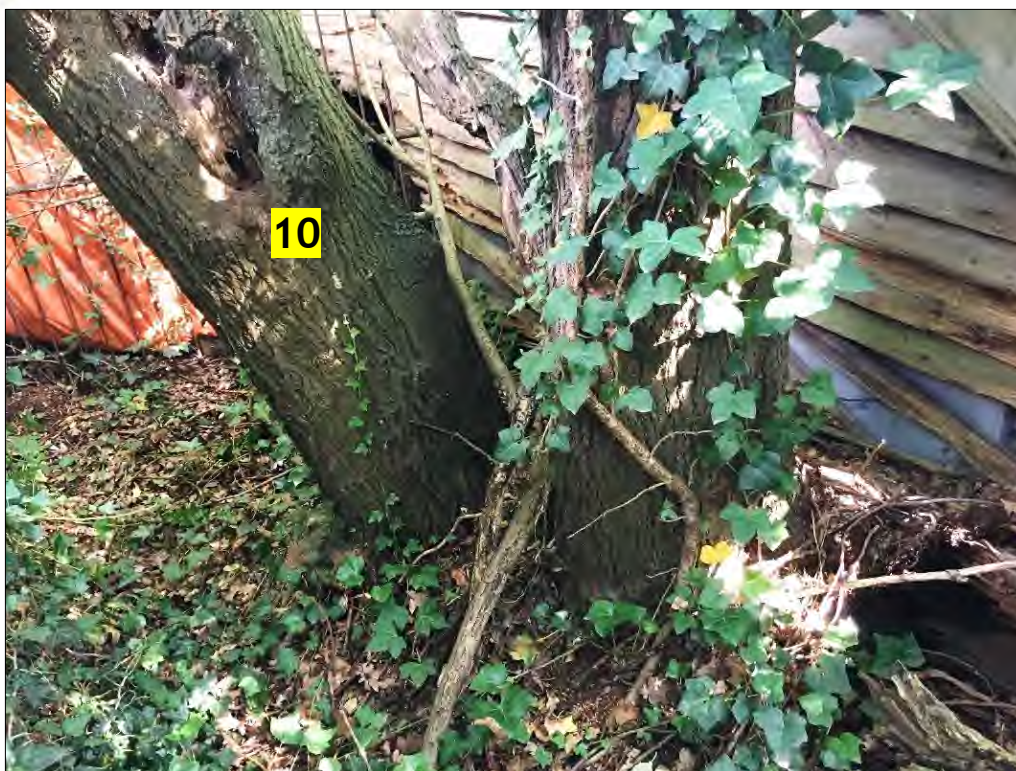
Afbeelding 11: Afgekeurde (oogpunt veiligheid) meerstammige boswilg op perceel Raadhuisstraat 52;

| Boomnummer | Boomsort | Nederlandse naam | Standiameterklasse | Boomhoogteklasse | Takvrije ruimte ruimte (m) | Kroonprojectie richting<br>nieuwbouw (m) | Conditie | Mechanische kwaliteit | Afwijkingen | Onderhoudstoestand | Boomkwaliteit | Opmerkingen | Advies | Randvoorwaarden | Maatregel | Boombescherming |
|---|---|---|---|---|---|---|---|---|---|---|---|---|---|---|---|---|
| 10 | Salix caprea | Boswilg (2-stammig) | 50 tot 75 cm | 12 tot 18 m | | | Voldoende | Slecht | Houtrot, mechanische<br>overbelasting,<br>kroonschade | Verwaarloosd | Slecht | Afgekeurd veiligheid | Vellen | | | |

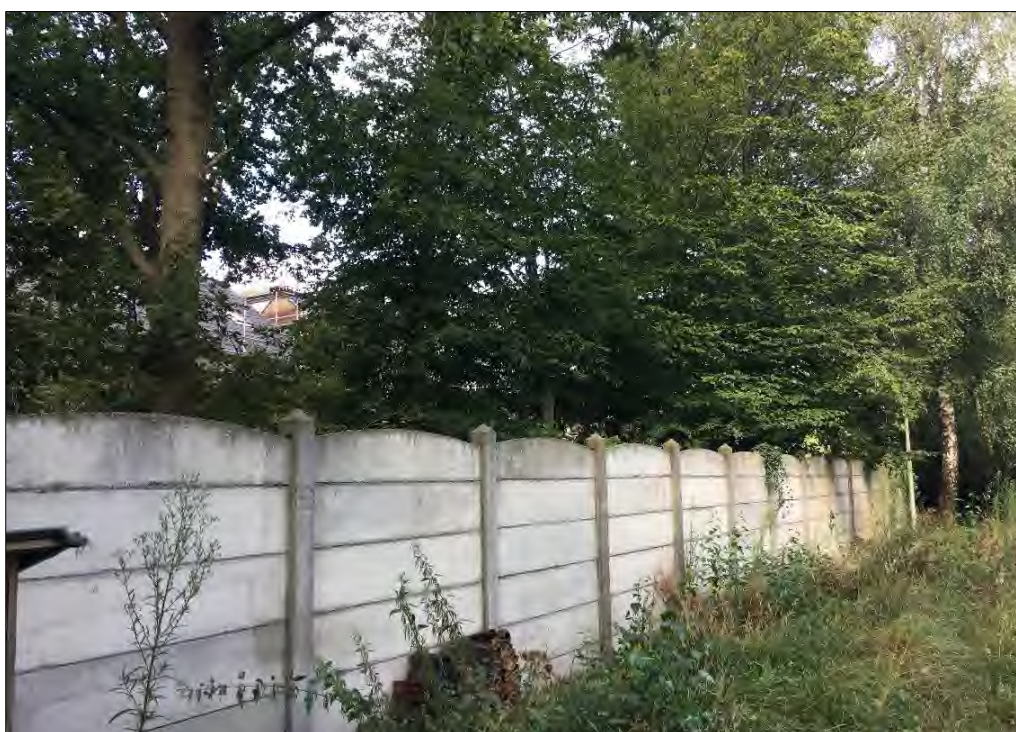
Afbeelding 12: Bomenstrook aan de zuidwestzijde van het terrein. Deze vormt een groene afscheiding met de recent gerealiseerde nieuwbouwwijk;

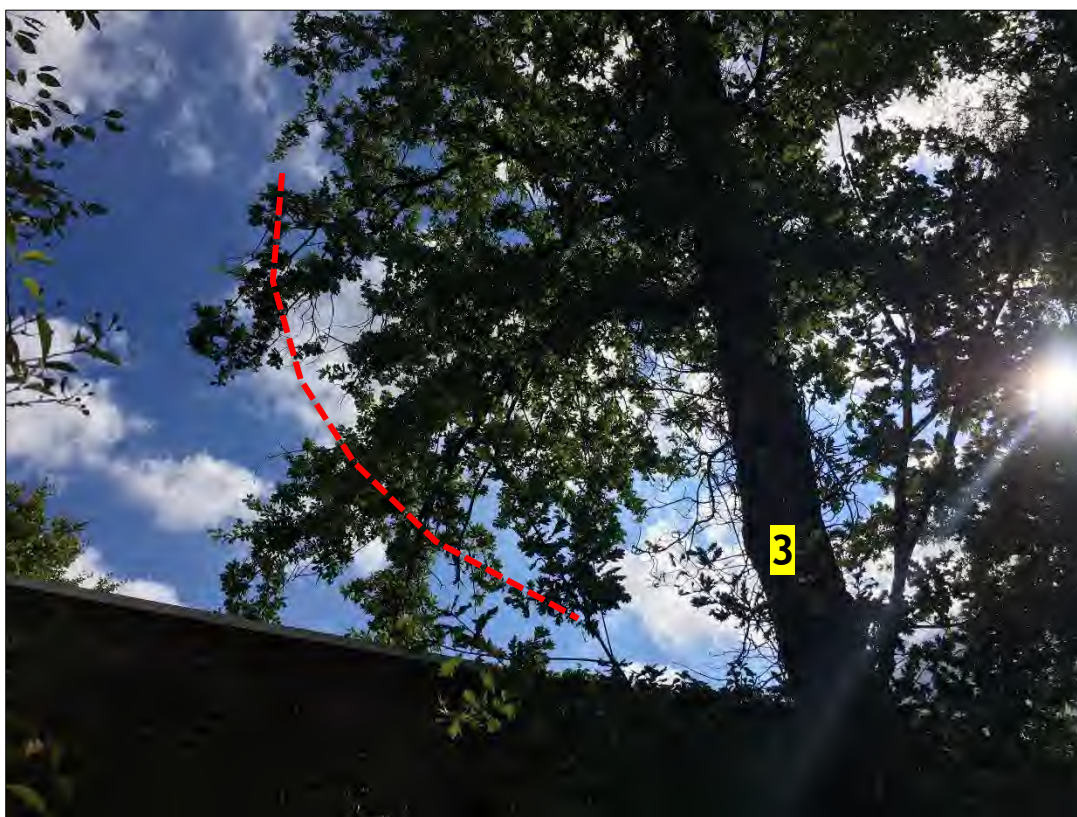
Afbeelding 13: Snoeimaatregelen bij boom 3. Rood: gedeelte in te nemen kroon. Verder het dode hout (boven het projectterrein) verwijderen;

| Boomnummer | Boomsort | Nederlandse naam | Standiameterklasse | Boomhoogteklasse | Takvrije ruimte ruimte (m) | Kroonprojectie richting<br>nieuwbouw (m) | Conditie | Mechanische kwaliteit | Afwijkingen | Onderhoudstoestand | Boomkwaliteit | Opmerkingen | Advies | Randvoorwaarden | Maatregel | Boombescherming |
|---|---|---|---|---|---|---|---|---|---|---|---|---|---|---|---|---|
| 3 | Quercus robur | Zomereik | 40 tot 50 cm | 12 tot 18 m | 5 | 7 | Voldoende | Voldoende | Dood hout | Regulier | Voldoende | | Handhaven randvoorwaarden | Toezicht werkzaamheden bij boom | Dood hout verwijderen,<br>innemen kroon | Bouwhek |

| Nr. | Snoeimaatregel |
|---|---|
| 3 | Dood hout verwijderen, innemen kroon |

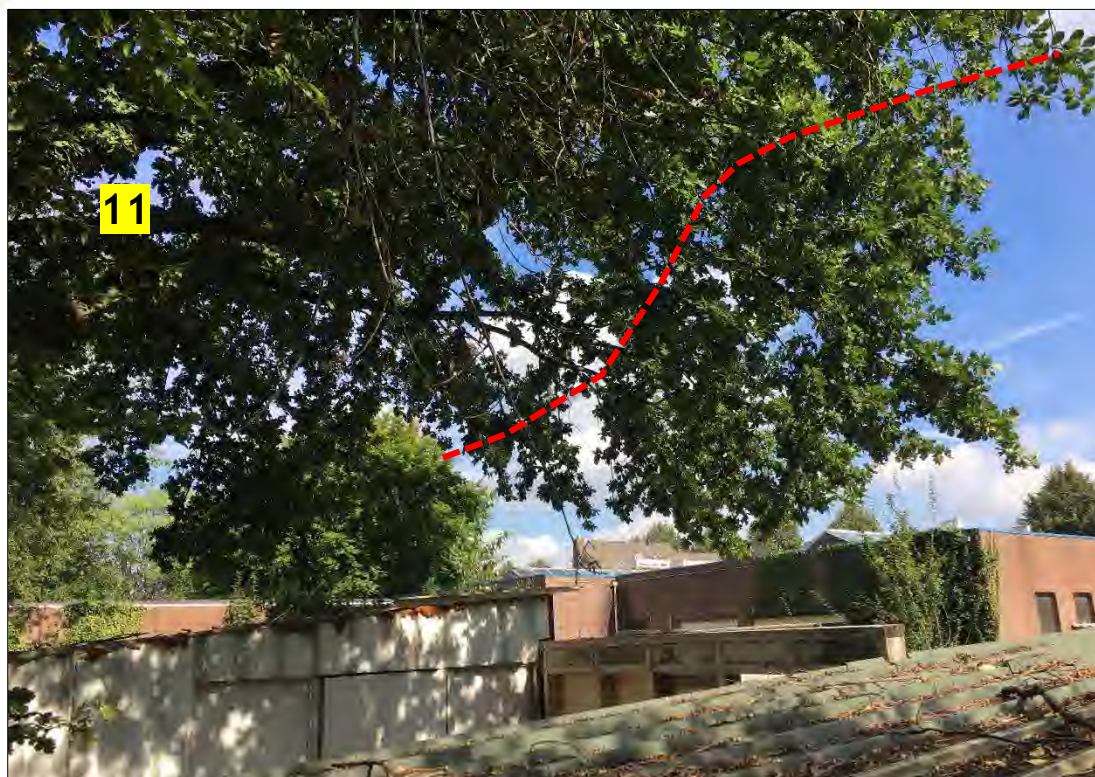
Afbeelding 14: In te nemen kroongedeelte boven het projectterrein bij boom 11;

| Nr. | Snoeimaatregel |
|---|---|
| 11 | Buitenzijde kroon innemen (3-4 m) |

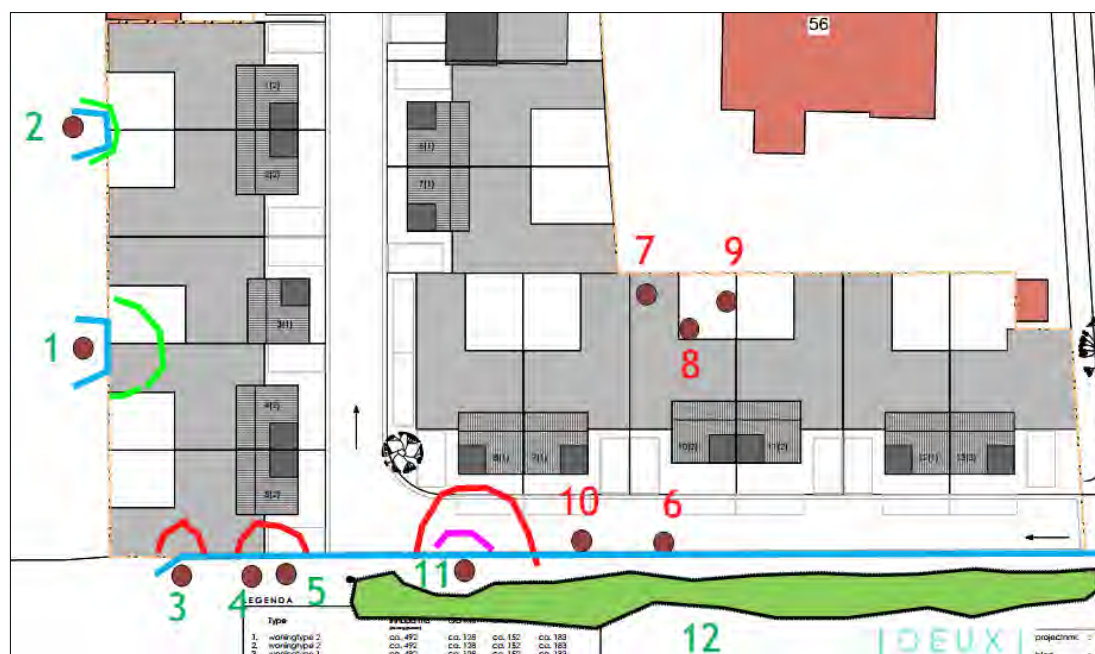
Afbeelding 15: Schematische weergave adviezen:

- Groene boomnummers: te handhaven bomen
- Rode boomnummers: te verwijderen bomen
- Rode kronen: snoeimaatregelen
- Blauw: locatie bouwhekken (boombescherming)
- Paars: kritieke graaflocatie bij boom 11. Indien mogelijk uitsparing in weg maken
- Bomen 1,2,3,4,5,11: toezicht tijdens werkzaamheden nabij boom;
