## Verplantbaarheidsonderzoek monumentale es, Vrijheidspark Tilburg

4-12-2017  
B6472

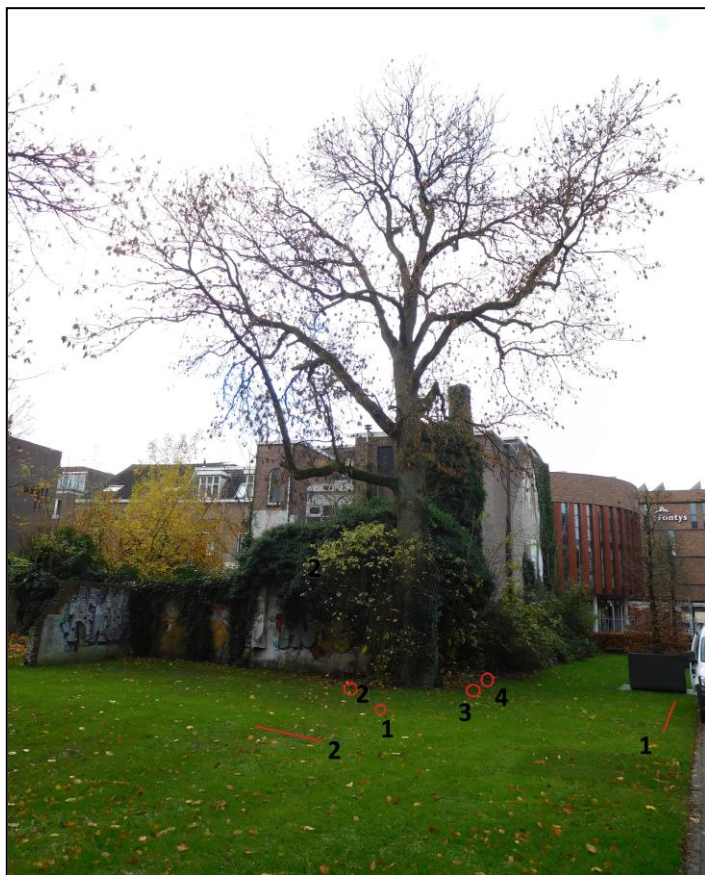
De monumentale es heeft een licht verminderde conditie en kwaliteit, maar is al met al nog als voldoende beoordeeld. In ongewijzigde omstandigheden heeft de boom een toekomstverwachting van circa 10 jaar. Er zijn diverse gebreken of afwijkingen aangetroffen. De kroonvorm is suboptimaal en er is onder andere een elleboogtak aanwezig.

**Foto links: boom vanaf oostkant gefotografeerd met locaties profielsleuven (rode lijn) en profielboringen (rode stippen)**

- licht beschadigd bastweefsel aan de stamvoet (mogelijk honingzwam)
- een voos (hol klinkende plek aan de zuidzijde van de boom)
- inrotting van diverse snoeiwonden en enkele plekken waar (zware) takken zijn uitgebroken
- vruchtlichaam ruige weerschijnzwam
- aanwezigheid spechtengat.

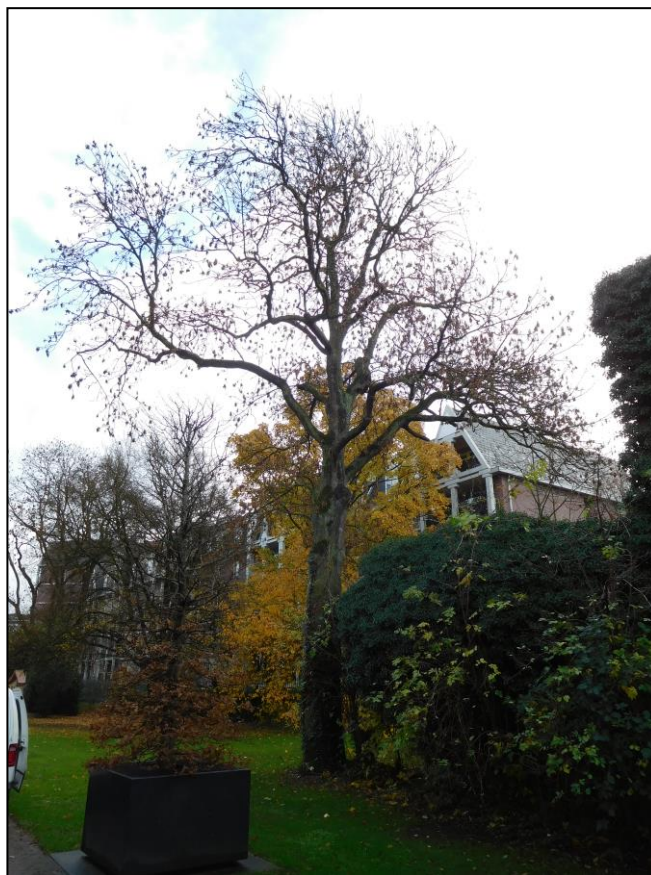
**Foto rechts: boom vanaf westkant gefotografeerd**

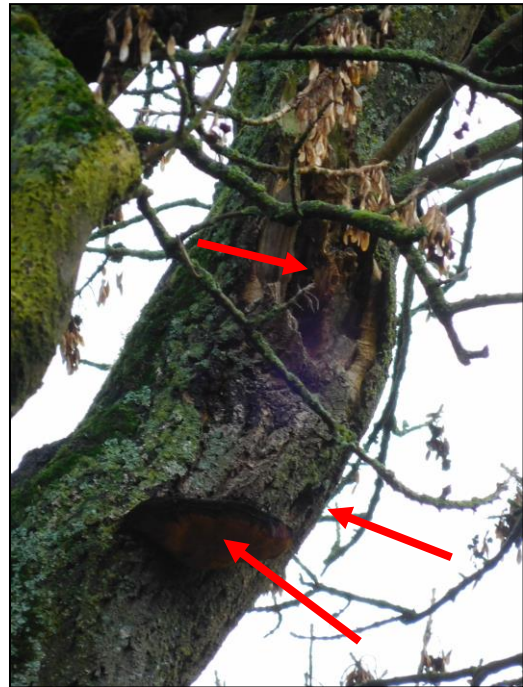
Het licht beschadigde bastweefsel en de voos klinkende plek duiden op plaatselijke inrotting (op 2 plekken). In het verleden zijn er enkele (gestel) takken uitgebroken. Hierbij vindt enige overgroeiing langs de wondranden plaats maar treedt ook inrotting op.

Het vruchtlichaam van ruige weerschijnzwam (*Inonotus hispidus*) duidt op de aanwezigheid van een houtrotschimmel. Deze veroorzaakt kernrot en kan zich verder uitbreiden naar het spinthout. Hierdoor ontstaat een verhoogd risico op breuk van deze gesteltak. Boven het vruchtlichaam is een spechtengat aanwezig. Ook dit duidt op voortschrijdende verzwakking van het hout. Op de grond nabij de boom is een oud vruchtlichaam aangetroffen, vermoedelijk van dezelfde schimmel.

***Uitgebroken tak, spechtengat en vruchtlichaam van ruige weerschijnzwam***

Reden hiervan is onder meer dat er bij de boom diverse rottingsprocessen spelen welke duiden op geleidelijke aftakeling van deze monumentale boom. In het geval er gekozen wordt voor het behoud van de boom op de huidige locatie is jaarlijkse inspectie aan de orde (attentieboom). Boomverzorgende werkzaamheden zijn, ondanks de vrij recente snoei, momenteel aan de orde. Deze dienen erop gericht te zijn om de inrottende gesteltak in gewicht te reduceren en enkele dode takstompen te verwijderen. In de toekomst dient, bij behoud van de boom, een inspectie op hoogte en het (deels) vrijgraven van de stamvoet te gebeuren om inzicht te krijgen in de voortgang van de diverse rottingsprocessen. Dit dient om tijdig te anticiperen op eventuele risico's of het uitvoeren van (een) beheermaatregel(en).

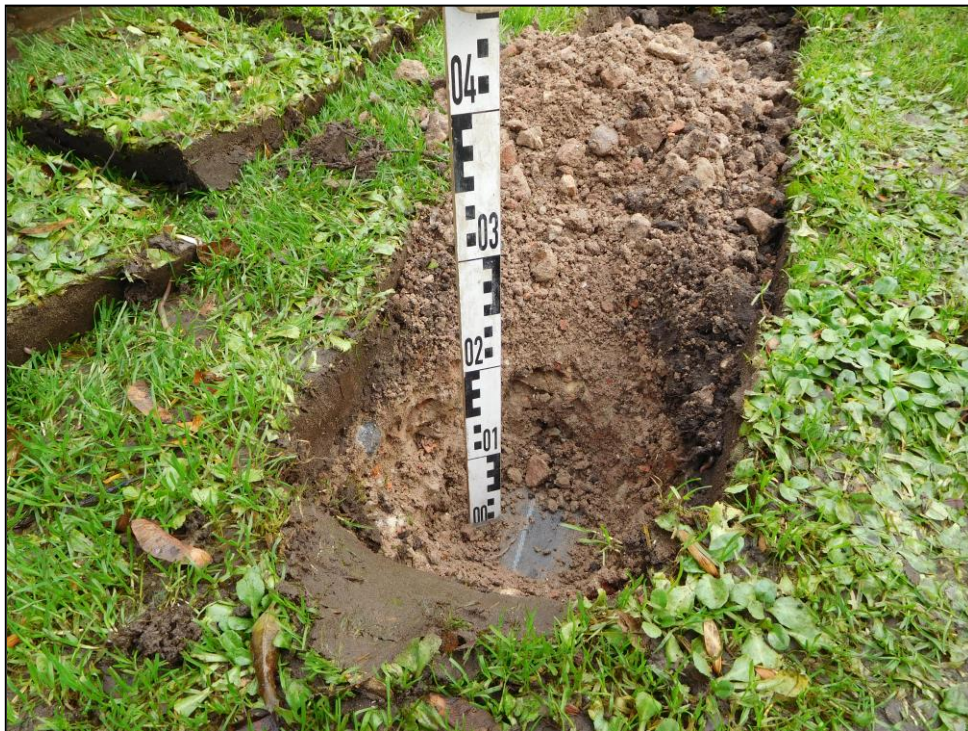
Deze laag bestaat uit een zeer humusarme, verdichte puinlaag waarin zich slechts een enkele fijne wortel heeft gevestigd. In profielsleuf 1 is op 20 cm beneden maaiveld anti-worteldoek aangetroffen.

***Profielsleuf 1 met worteldoek op 20 cm beneden maaiveld***

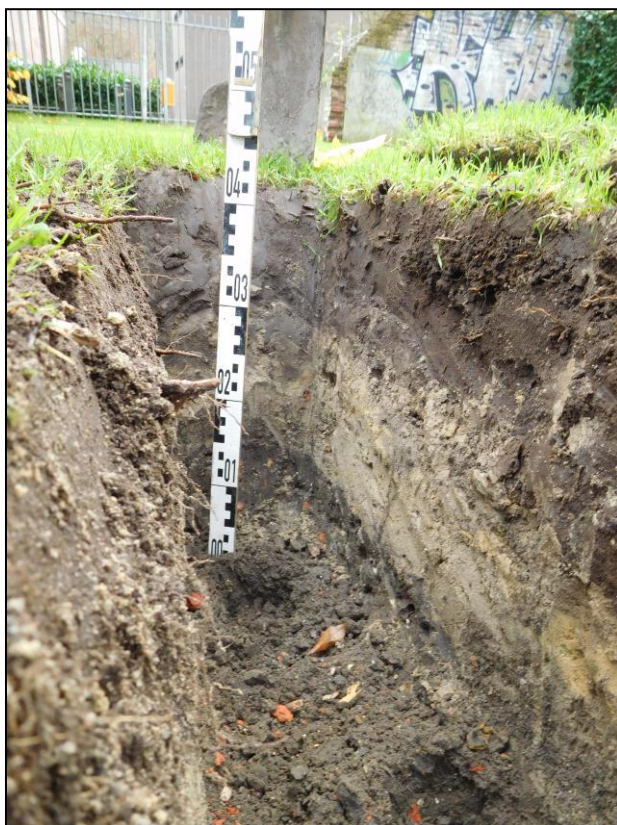
De groeiplaatsomstandigheden zijn gemiddeld genomen als matig beoordeeld. In het verleden heeft in de nabijheid van de boom een parkeerplaats gelegen. De puinlagen hebben een storende werking waarop water blijft staan. Het profiel is hierdoor vrij droog. Er is een beperkte mate aan beworteling geconstateerd. Gezien de omvang en leeftijd van de boom zijn deze vermoedelijk dieper ontwikkeld. De kwaliteit van de kluit is gemiddeld genomen ook als matig beoordeeld. Dit komt mede door de muur aan de westzijde van de boom waardoor er sprake is van een onevenwichtig verdeelde wortelprojectie.

***Foto links: profielsleuf 2 met vette humeuze toplaag en verder zandig profiel met puin***

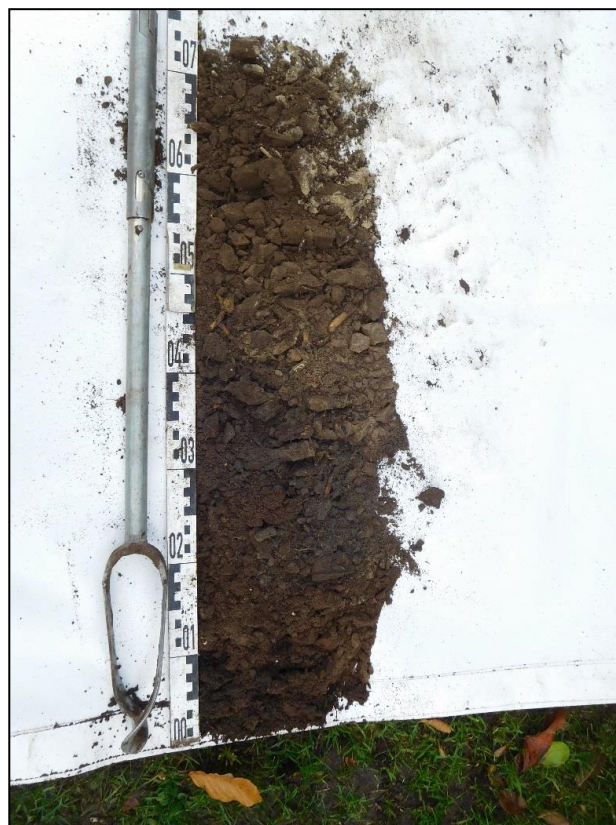
***Foto rechts: profielboring 4 tot 70 cm beneden maaiveld met matig humeus profiel, vrij droog***
