## **Rapport**

**Boom Effect Analyse**

**Huize Vincentius, Udenhout**

| Datum rapport | : 3-3-2022 |

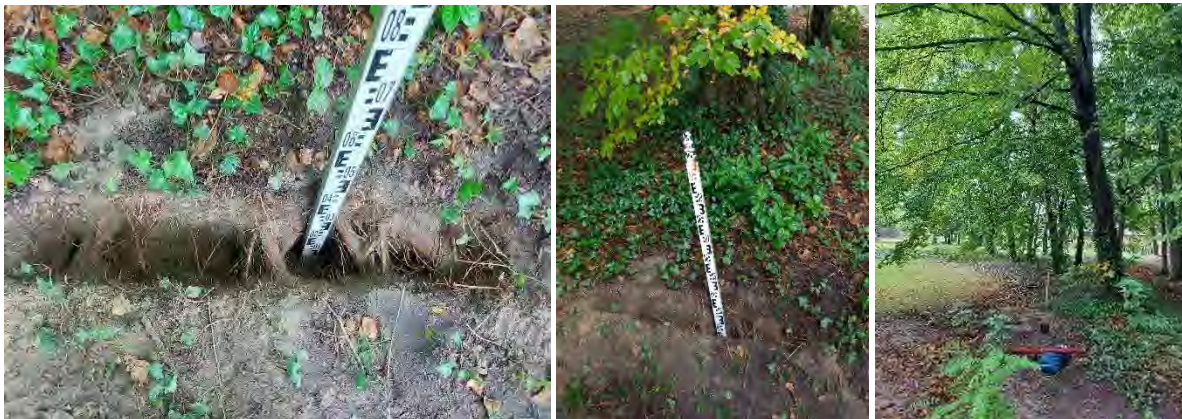
Afbeelding 4: Groeiplaatsonderzoek 1 links, midden GPO 1 en rechts overzichtsfoto van de situatie;

Op ca. 1,8m uit het hart van de stam van boom 57 is een proefsleuf gegraven tot 40cm -mv. Hierin zijn meerdere stabiliteitswortels aangetroffen op ca. 10cm en 20cm -mv. De proefsleuf is verder intensief beworteld met fijne en matige grove wortels ( $\varnothing < 4\text{cm}$ ). De bodem bestaat uit een mengsel van matig humeus fijn zand en geel fijn zand.

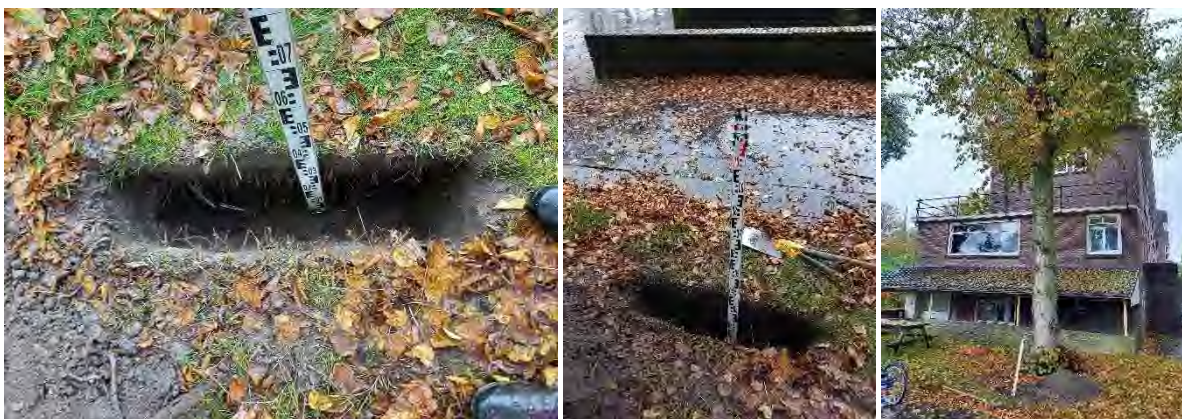
Afbeelding 5: Groeiplaatsonderzoek 2 links, midden GPO 2 en rechts overzichtsfoto van de situatie;

Op ca. 1,6m uit het hart van de stam van boom 19 is een proefsleuf gegraven tot 40cm -mv. Hierin zijn geen stabiliteitswortels aangetroffen, wel is er sprake van een intensieve beworteling van fijne wortels ( $\varnothing \leq 1\text{cm}$ ) door de gehele proefsleuf. De bodem bestaat uit matig humeus fijn zand.

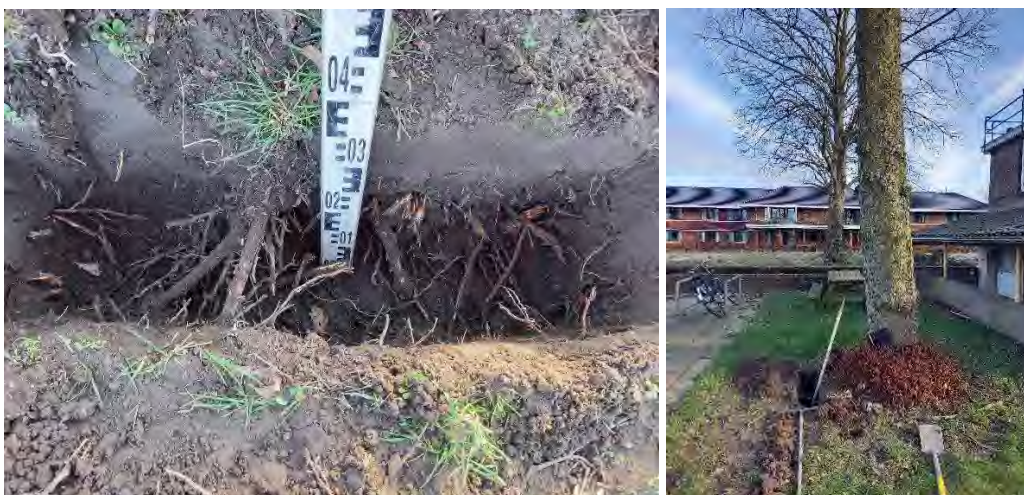
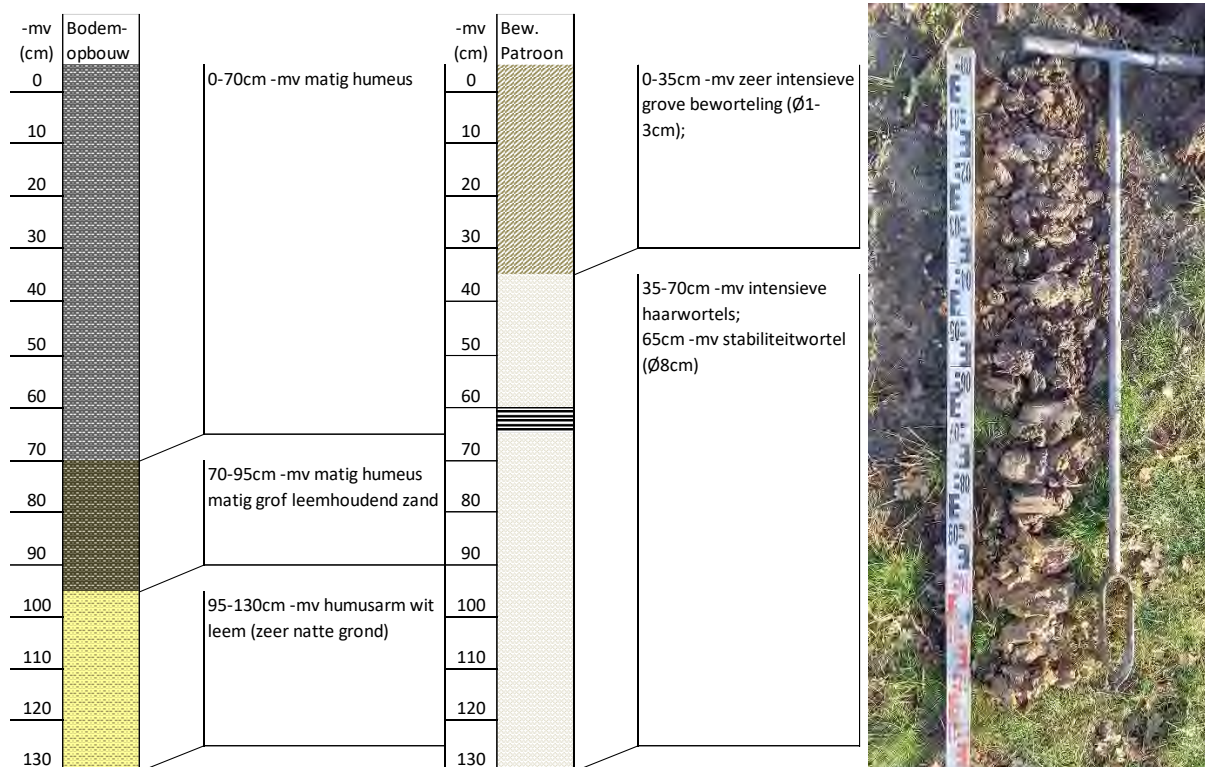
Afbeelding 6: Groeiplaatsonderzoek 3 links en rechts overzichtsfoto van de situatie;

Afbeelding 7: Schematisch bodemprofiel en boorstaat groeiplaatsonderzoek 3.

Op ca. 0,8m uit het hart van de stam van boom 19 is een proefsleuf gegraven tot 35cm -mv (figuur 6), hier zal het nieuwe wegdek komen te liggen. Hierin zijn geen stabiliteitwortels aangetroffen, wel is er sprake van een zeer intensieve grove beworteling (Ø1-3cm) door de gehele proefsleuf. Verder is een grondboring tot 130cm -mv uitgevoerd (Afbeelding 7), hierin zijn tot 70cm -mv fijne wortels aangetroffen met op 65cm -mv een stabiliteitwortel (Ø8cm). De bodem bestaat in de zone 0 tot 70 cm -mv uit matig humeus matig grof zand, met op 40cm -mv sporen van geel humusarm grof zand. De laag 70-90cm -mv bestaat uit matig humeus matig grof zeer nat leemhoudend zand. Het bodemprofiel eindigt met een laag dicht humusarm wit nat leem (90-130cm -mv).

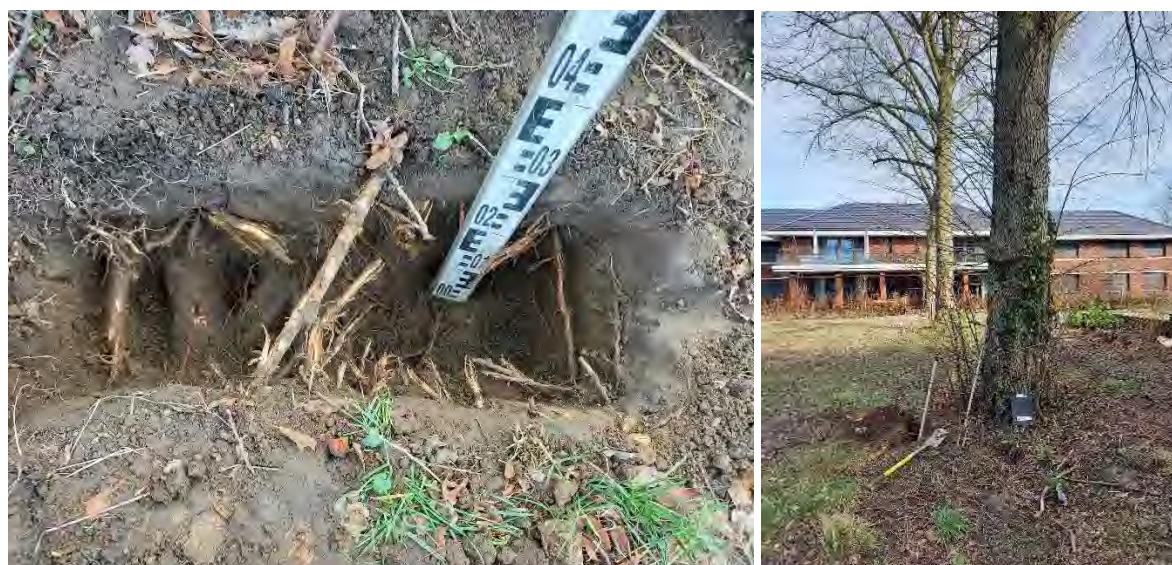
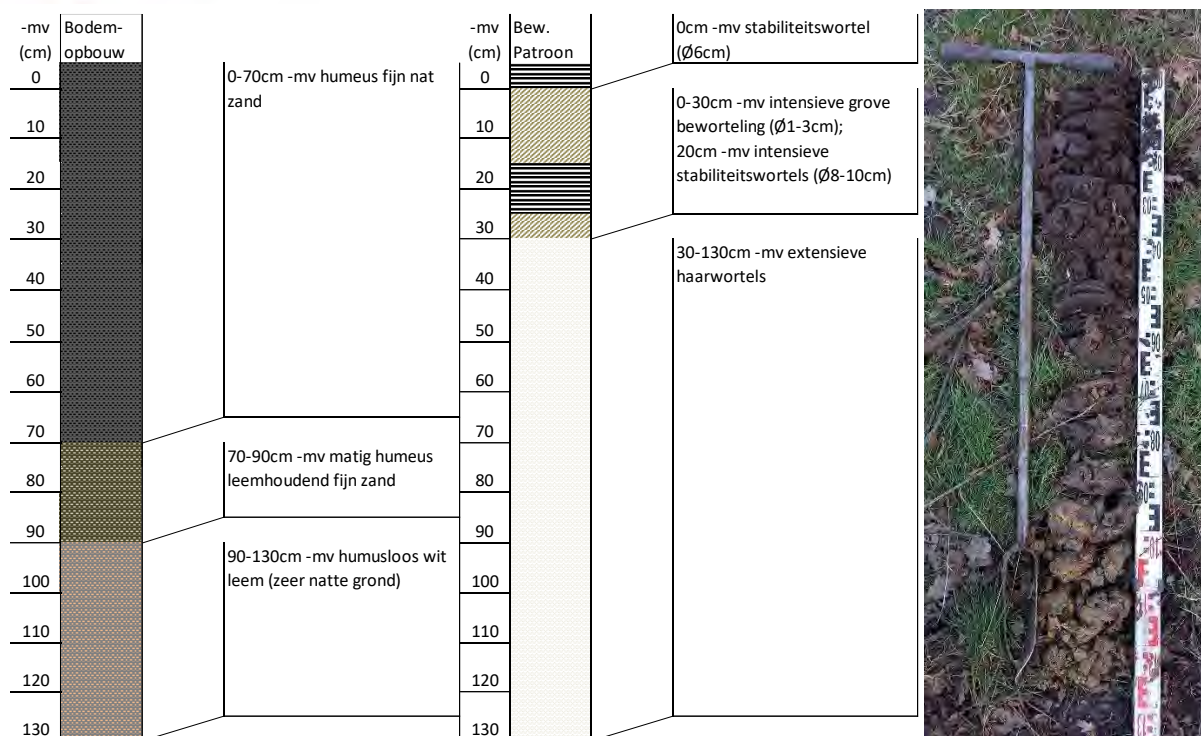
Afbeelding 8: Groeiplaatsonderzoek 4 links en rechts overzichtsfoto van de situatie;

**Afbeelding 9: Schematisch bodemprofiel en boorstaat groeiplaatsonderzoek 4.**

Op ca. 1m uit het hart van de stam van boom 20 is een proefsleuf gegraven tot 30cm -mv (Afbeelding 8), hier zal het nieuwe wegdek komen te liggen. Hierin zijn meerdere stabiliteitswortels aangetroffen (Ø6-10), waarvan een boven de grond uitstak en meerdere op een diepte van 20cm -mv. Daarbij is sprake van intensieve grove beworteling (Ø1-3cm) door de gehele proefsleuf. Verder is een grondboring tot 130cm -mv uitgevoerd (Afbeelding 9). Tot 130cm -mv is er sprake van extensieve aanwezigheid van fijne wortels. De bodem bestaat in de zone 0 tot 70 cm -mv uit humeus fijn nat zand, de laag 70-90cm -mv bestaat uit matig humeus nat leemhoudend fijn zand. Het bodemprofiel eindigt met een laag dicht humusloos wit nat leem (90-130cm -mv).

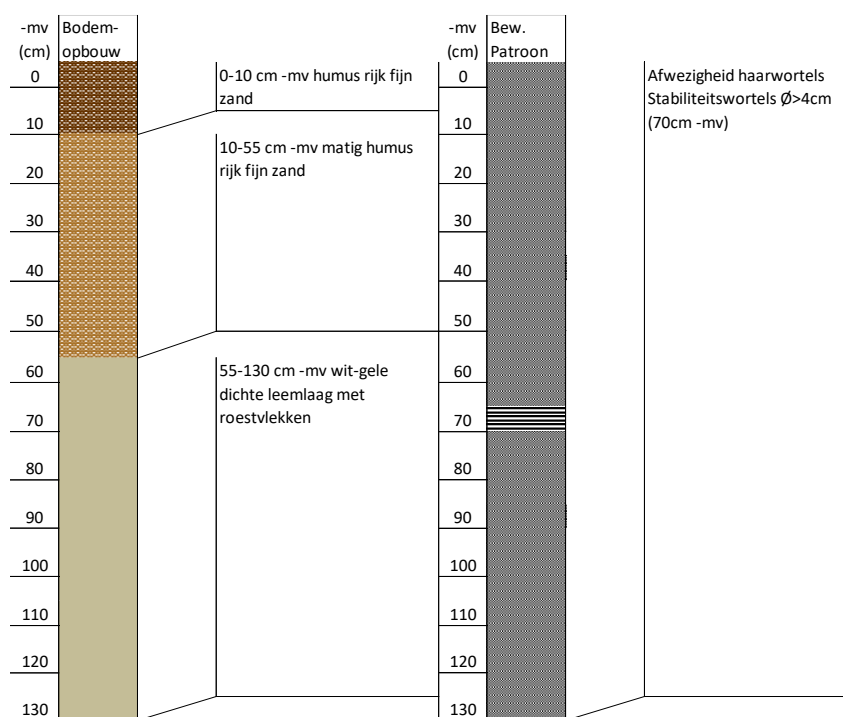
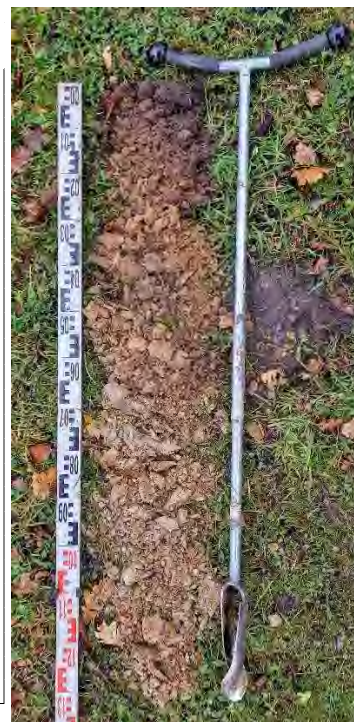
**Afbeelding 10: Schematisch bodemprofiel en boorstaat groeiplaatsonderzoek 5.**

De bodemopbouw ter hoogte van boom 10 is op ca. 3.4m vanaf het hart van de stam onderzocht met behulp van een grondboring tot 130cm -mv. De bodemopbouw betreft een laag humus rijk, fijne zandgrond tot ca. 10cm -mv. In de zone 10-55cm -mv wordt matig humus rijk, fijn zand aangetroffen. De bodemlaag 55-130cm -mv bestaat uit een wit/gele dichte leemlaag met veel roestplekken. De beworteling in het bodemprofiel is zeer beperkt, enkel op 70cm -mv is een stabiliteitswortel aangetroffen.

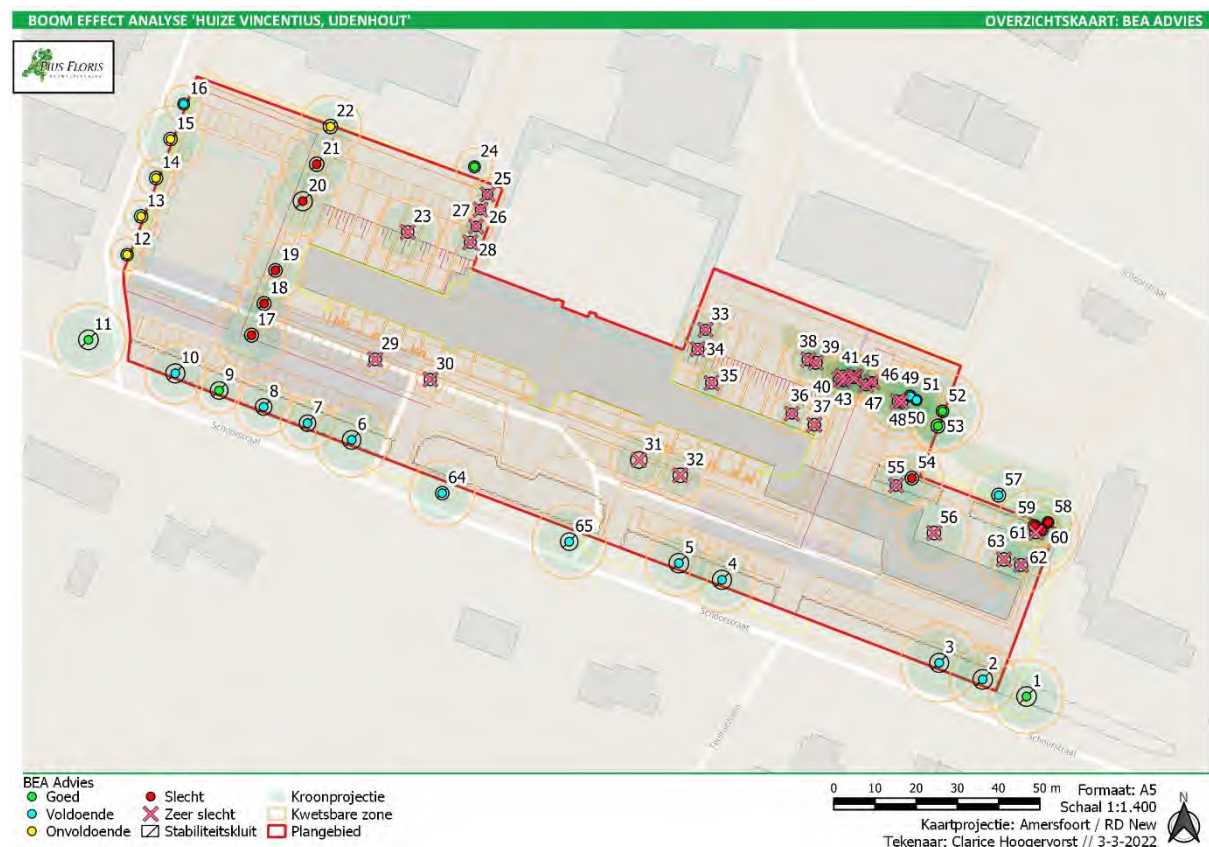
Afbeelding 11: Overzichtsk kaart BEA-Advies.

Bomen 54, 58, 59 en 60 kunnen duurzaam worden behouden door het nemen van ingrijpende maatregelen. Voor deze bomen geldt dat een omvangrijk deel van de stabiliteitskruit mogelijk beschadigd en/of verloren kan gaan als gevolg van de ontwikkeling, doordat deze op relatief korte afstand van een te ontwikkelen voetpad staan. Ter hoogte van boom 57 een proefsleuf gegraven waarbij vanaf een diepte van 20cm -mv meerdere stabiliteitswortels zijn aangetroffen. Om de schade aan het wortelgestel zoveel mogelijk te beperken dient niet dieper dan 10cm -mv gegraven te worden. Het advies bij deze bomen is het maaiveld te verhogen met 10cm en hier boven het nieuwe pad te leggen. Op deze manier blijven de wortels onaangetast bij de ontwikkeling. In de toekomst is verhardingsopdruk niet uit te sluiten, een manier om dit beter te handhaven is gebruik te maken van half verharding, welke makkelijker te hervormen is na wortelopdruk. Bij de eventuele verwijdering van

Door het graven van 30cm -mv en het verhogen van het nieuwe wegdek met 10cm +mv, is in totaal 40cm beschikbaar. Hierbij dienen de graafwerkzaamheden (max. 30cm -mv) buiten de stabiliteitskluit plaatsvinden, zodanig wordt het beschadigen van het wortelgestel tegengegaan. Om schade aan wortels verder tegen te gaan wordt geadviseerd gebruik te maken van een druk verdelende fundering.

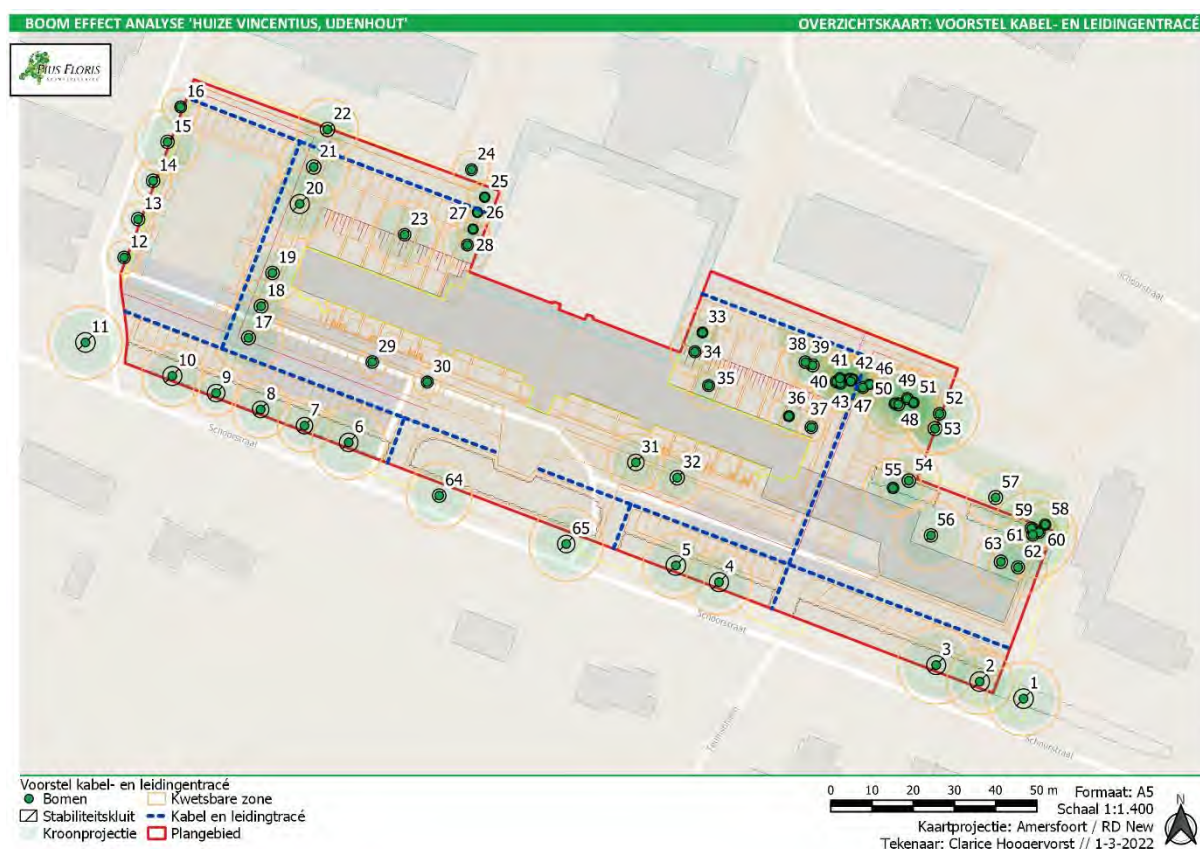
**Afbeelding 12:** Een voorstel voor de plaatsing van het nieuwe kabel- en leidingentracé, welke op boomtechnisch niveau geschikt is.

Het voorstel voor het tracé is gelegd naar aanleiding van de algemene randvoorwaarden en dat er buiten de (theoretische) stabiliteitskruit gewerkt dient te worden. Verder dient zo ver als mogelijk uit de bomen gewerkt te worden, bij een aantal situaties is het werken volledig buiten de kwetsbare zone niet mogelijk, daarom is dit een minimale voorwaarde. Wanneer tijdens de werkzaamheden stabiliteitswortels ( $\varnothing > 4\text{cm}$ ) aangetroffen worden, dan dienen de kabels hier onderdoor gestoken of onderdoor geschoten te worden, deze wortels mogen niet verwijderd worden als gevolg van de ontwikkeling. Het voorstel is geschetst, ervanuit gaande dat het nieuwe wegdek elementverharding betreft en het tracé voor een groot deel hieronder aangelegd kan worden.
