## Boomeffectrapportage Onderwijscentrum Leijpark

| Rapport/projectnummer | : P221729/BEA/MJH |
| Datum afgifte | : 26 oktober 2022 |
| Opgenomen door | : Hoogendoorn Boomadvies B.V. |

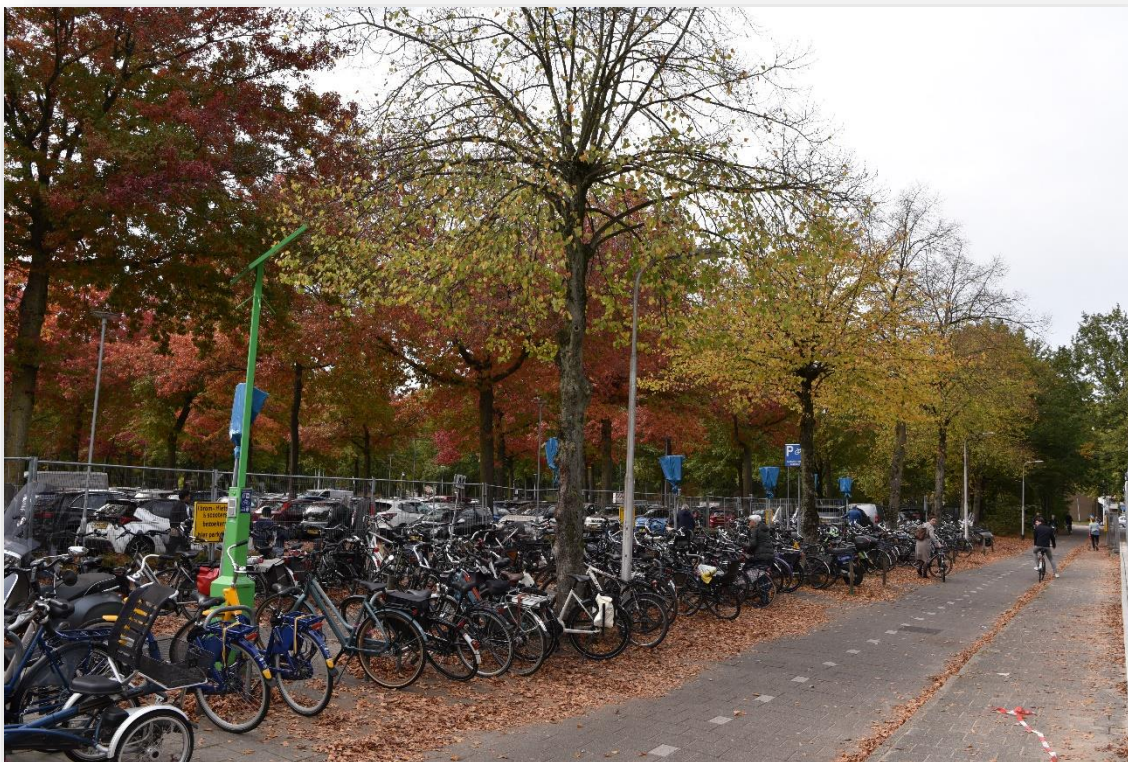
Afbeelding 3. Linden boomnummer 1-7

| Boomnummer | Boomsort Nederlands | Boomsort wetenschappelijk | Boomhoogteklasse in m | Beeld en opkronhoogte | Scheefstand | Scheuren | Hollen | Stamvoetschade | Stamschade | Kroon schade | Inrot | Houtboorder | Zwam | Dood hout | Plakwiel | Stamrot | Klimop / onderbeplanting | Onverenigbare kroon | Mechanische belasting | Kroonsterfte | Aantastingen | Maatregelen | Standplaats | Opmerkingen op basis van het stedenbouwkundig plan | Stamdiameter in cm. | Kroonbreedte in m. | Conditie | Toekomstverwachting | Kwaliteit | Verplantbaarheid | Beoordeling handhaving op basis van kwaliteit en huidig stedenbouwkundig plan |
|---|---|---|---|---|---|---|---|---|---|---|---|---|---|---|---|---|---|---|---|---|---|---|---|---|---|---|---|---|---|---|---|
| 1 | Hollandse linde | Tilia europaea | 6-9 m | gekandelaberde boom | | | | | | | | | | | | | | | | | | OHS beeld | verharding | | 34 | 6 | goed | goed | redelijk | redelijk | Negatief |
| 2 | Hollandse linde | Tilia europaea | 6-9 m | gekandelaberde boom | | | | | | | | | | | | | | | | | | OHS beeld | verharding | | 33 | 6 | goed | goed | redelijk | redelijk | Negatief |
| 3 | Hollandse linde | Tilia europaea | 9-12 m | opkronen 0-4 m | | | | | | | | | | | | | | | | | | OHS beeld | verharding | | 33 | 8 | goed | goed | redelijk | slecht | Negatief |
| 4 | Hollandse linde | Tilia europaea | 12-15 m | opkronen 0-4 m | | | | | | | | | | | | | | | | | | OHS beeld | verharding | Te realiseren nieuwbouw binnen de kroonprojectie | 39 | 10 | goed | goed | redelijk | slecht | Negatief |
| 5 | Hollandse linde | Tilia europaea | 9-12 m | opkronen 0-4 m | | | | | | | | | | | | | | | | | | OHS beeld | verharding | Te realiseren nieuwbouw binnen de kroonprojectie | 38 | 12 | goed | goed | redelijk | slecht | Negatief |
| 6 | Hollandse linde | Tilia europaea | 12-15 m | opkronen 0-4 m | | | | | | | | | X | | | | | | | | | OHS achterstallig | verharding | Te realiseren nieuwbouw binnen de kroonprojectie | 40 | 12 | goed | goed | redelijk | slecht | Negatief |
| 7 | Hollandse linde | Tilia europaea | 12-15 m | opkronen 0-4 m | | | | | | | | | X | | | | | | | | | OHS achterstallig | verharding | Te realiseren nieuwbouw binnen de kroonprojectie | 52 | 16 | goed | goed | redelijk | slecht | Negatief |

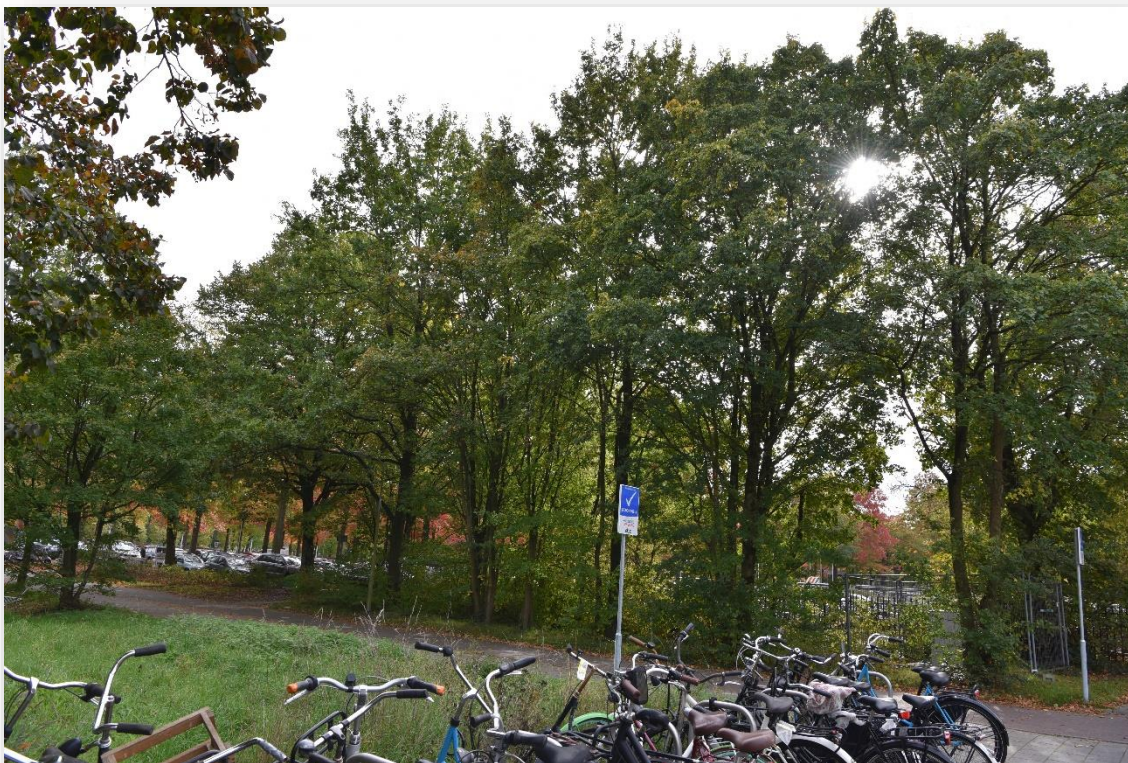
Afbeelding 4. Bosplantsoen boomnummer 8-15

| Boomnummer | Boomsort Nederlands | Boomsort wetenschappelijk | Boomhoogteklasse in m | Beeld en opkronhoogte | Scheefstand | Scheuren | Hollen | Stamvoetschade | Stamschade | Kroon schade | Inrot | Houtboorder | Zwam | Dood hout | Plakwiel | Stamrot | Klimop / onderbeplanting | Onverenigbare kroon | Mechanische belasting | Kroonsterfte | Aantastingen | Maatregelen | Standplaats | Opmerkingen op basis van het stedenbouwkundig plan | Stamdiameter in cm. | Kroonbreedte in m. | Conditie | Toekomstverwachting | Kwaliteit | Verplantbaarheid | Beoordeling handhaving op basis van kwaliteit en huidig stedenbouwkundig plan |
|---|---|---|---|---|---|---|---|---|---|---|---|---|---|---|---|---|---|---|---|---|---|---|---|---|---|---|---|---|---|---|---|
| 8 | veldesdoorn | Acer campestre | 9-12 m | opkronen 0-4 m | | | | | | | | | | | | | | | | | | OHS beeld | bosplantsoen | Te realiseren nieuwbouw tot aan de stamvoet | 33 | 6 | redelijk | redelijk | redelijk | slecht | Onhoudbaar |
| 9 | zomereik | Quercus robur | 15-18 m | opkronen 0-4 m | | | | | | | | | X | | | | | | | | | OHS achterstallig | bosplantsoen | | 38 | 16 | goed | goed | goed | slecht | Positief |
| 10 | veldesdoorn | Acer campestre | 9-12 m | opkronen 0-4 m | | | | | | | | | | | | | | | | | | OHS beeld | bosplantsoen | tweestammig | 25 | 6 | redelijk | redelijk | redelijk | slecht | Positief |
| 11 | zomereik | Quercus robur | 15-18 m | opkronen 0-4 m | | | | | | | | | X | | | | | | | | | OHS achterstallig | bosplantsoen | | 34 | 12 | goed | goed | goed | slecht | Positief |
| 12 | veldesdoorn | Acer campestre | 9-12 m | opkronen 0-4 m | | | | | | | | | | | | | | | | | | OHS beeld | bosplantsoen | driestammig | 27 | 6 | redelijk | redelijk | redelijk | slecht | Positief |
| 13 | veldesdoorn | Acer campestre | 9-12 m | opkronen 0-4 m | | | | | | | | | | | | | | | | | | OHS beeld | bosplantsoen | tweestammig | 24 | 6 | redelijk | redelijk | redelijk | slecht | Positief |
| 14 | veldesdoorn | Acer campestre | 9-12 m | opkronen 0-4 m | | | | | | | | | | | | | | | | | | OHS beeld | bosplantsoen | tweestammig | 22 | 6 | redelijk | redelijk | redelijk | slecht | Positief |
| 15 | Hollandse linde | Tilia europaea | 15-18 m | opkronen 0-4 m | | | | | | | | | X | | | | | | | | | OHS achterstallig | bosplantsoen | | 46 | 12 | goed | goed | redelijk | slecht | Positief |

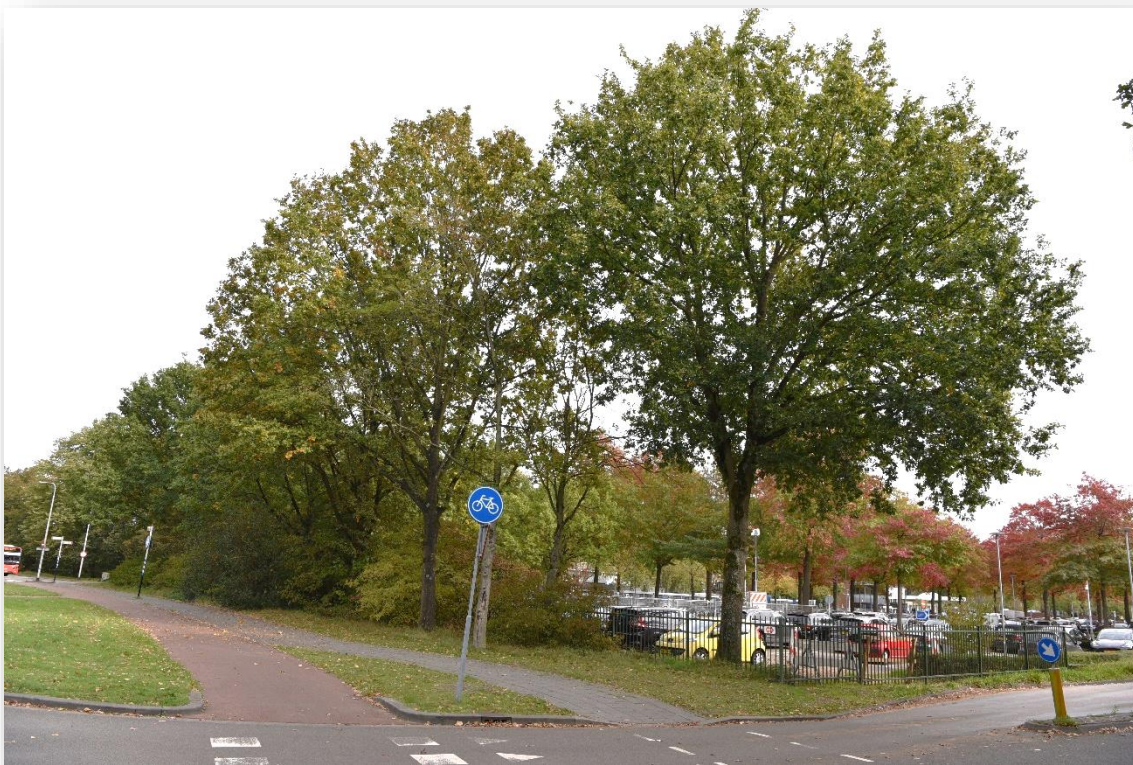
Afbeelding 5. Zomereiken boomnummer 20 en 22 en de gewone esdoorns 21 en 23

| Boomnummer | Boomsort Nederlands | Boomsort wetenschappelijk | Boomhoogteklasse in m | Beeld en opkronhoogte | Scheefstand | Scheuren | Hollen | Stamvoetschade | Stamschade | Kroon schade | Inrot | Houtboorder | Zwam | Dood hout | Plakwiel | Stamrot | Klimop / onderbeplanting | Onverenigbare kroon | Mechanische belasting | Kroonsterfte | Aantastingen | Maatregelen | Standplaats | Opmerkingen op basis van het stedenbouwkundig plan | Stamdiameter in cm. | Kroonbreedte in m. | Conditie | Toekomstverwachting | Kwaliteit | Verplantbaarheid | Beoordeling handhaving op basis van kwaliteit en huidig stedenbouwkundig plan |
|---|---|---|---|---|---|---|---|---|---|---|---|---|---|---|---|---|---|---|---|---|---|---|---|---|---|---|---|---|---|---|---|
| 20 | zomereik | Quercus robur | 15-18 m | opkronen 0-4 m | | | | | | | | | X | | | | X | | | | | OHS achterstallig | gazon | | 42 | 12 | goed | goed | goed | slecht | Positief |
| 21 | gewone esdoorn | Acer pseudoplatanus | 15-18 m | opkronen 0-4 m | | | | | | | | | X | | | | | | X | | | Rooien | gazon | stervend | 31 | 8 | slecht | slecht | slecht | slecht | Onhoudbaar |
| 22 | zomereik | Quercus robur | 15-18 m | opkronen 0-4 m | | | | | | | | | X | | | | X | | | | | OHS achterstallig | gazon | | 55 | 14 | goed | goed | goed | slecht | Positief |
| 23 | gewone esdoorn | Acer pseudoplatanus | 15-18 m | opkronen 0-4 m | | | | | | | | | X | | | | | | X | | | Rooien | gazon | stervend | 31 | 8 | slecht | slecht | slecht | slecht | Onhoudbaar |

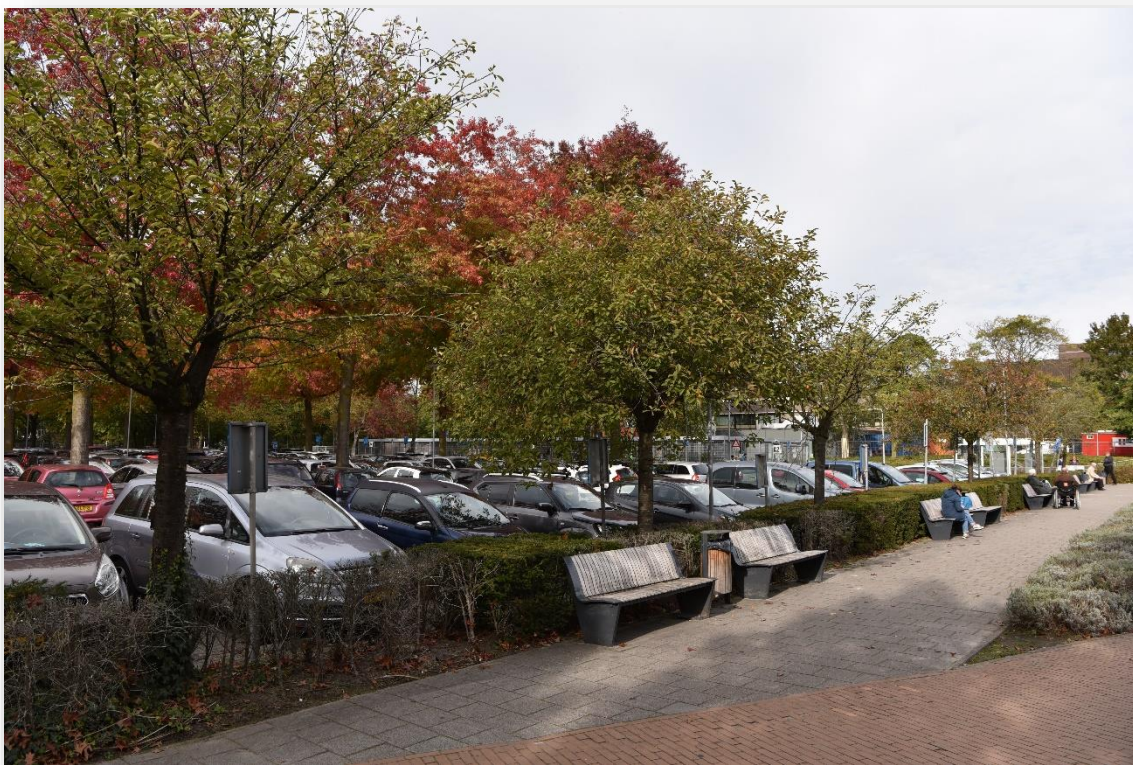
Afbeelding 7. Japanse sierkersen boomnummer 155-160

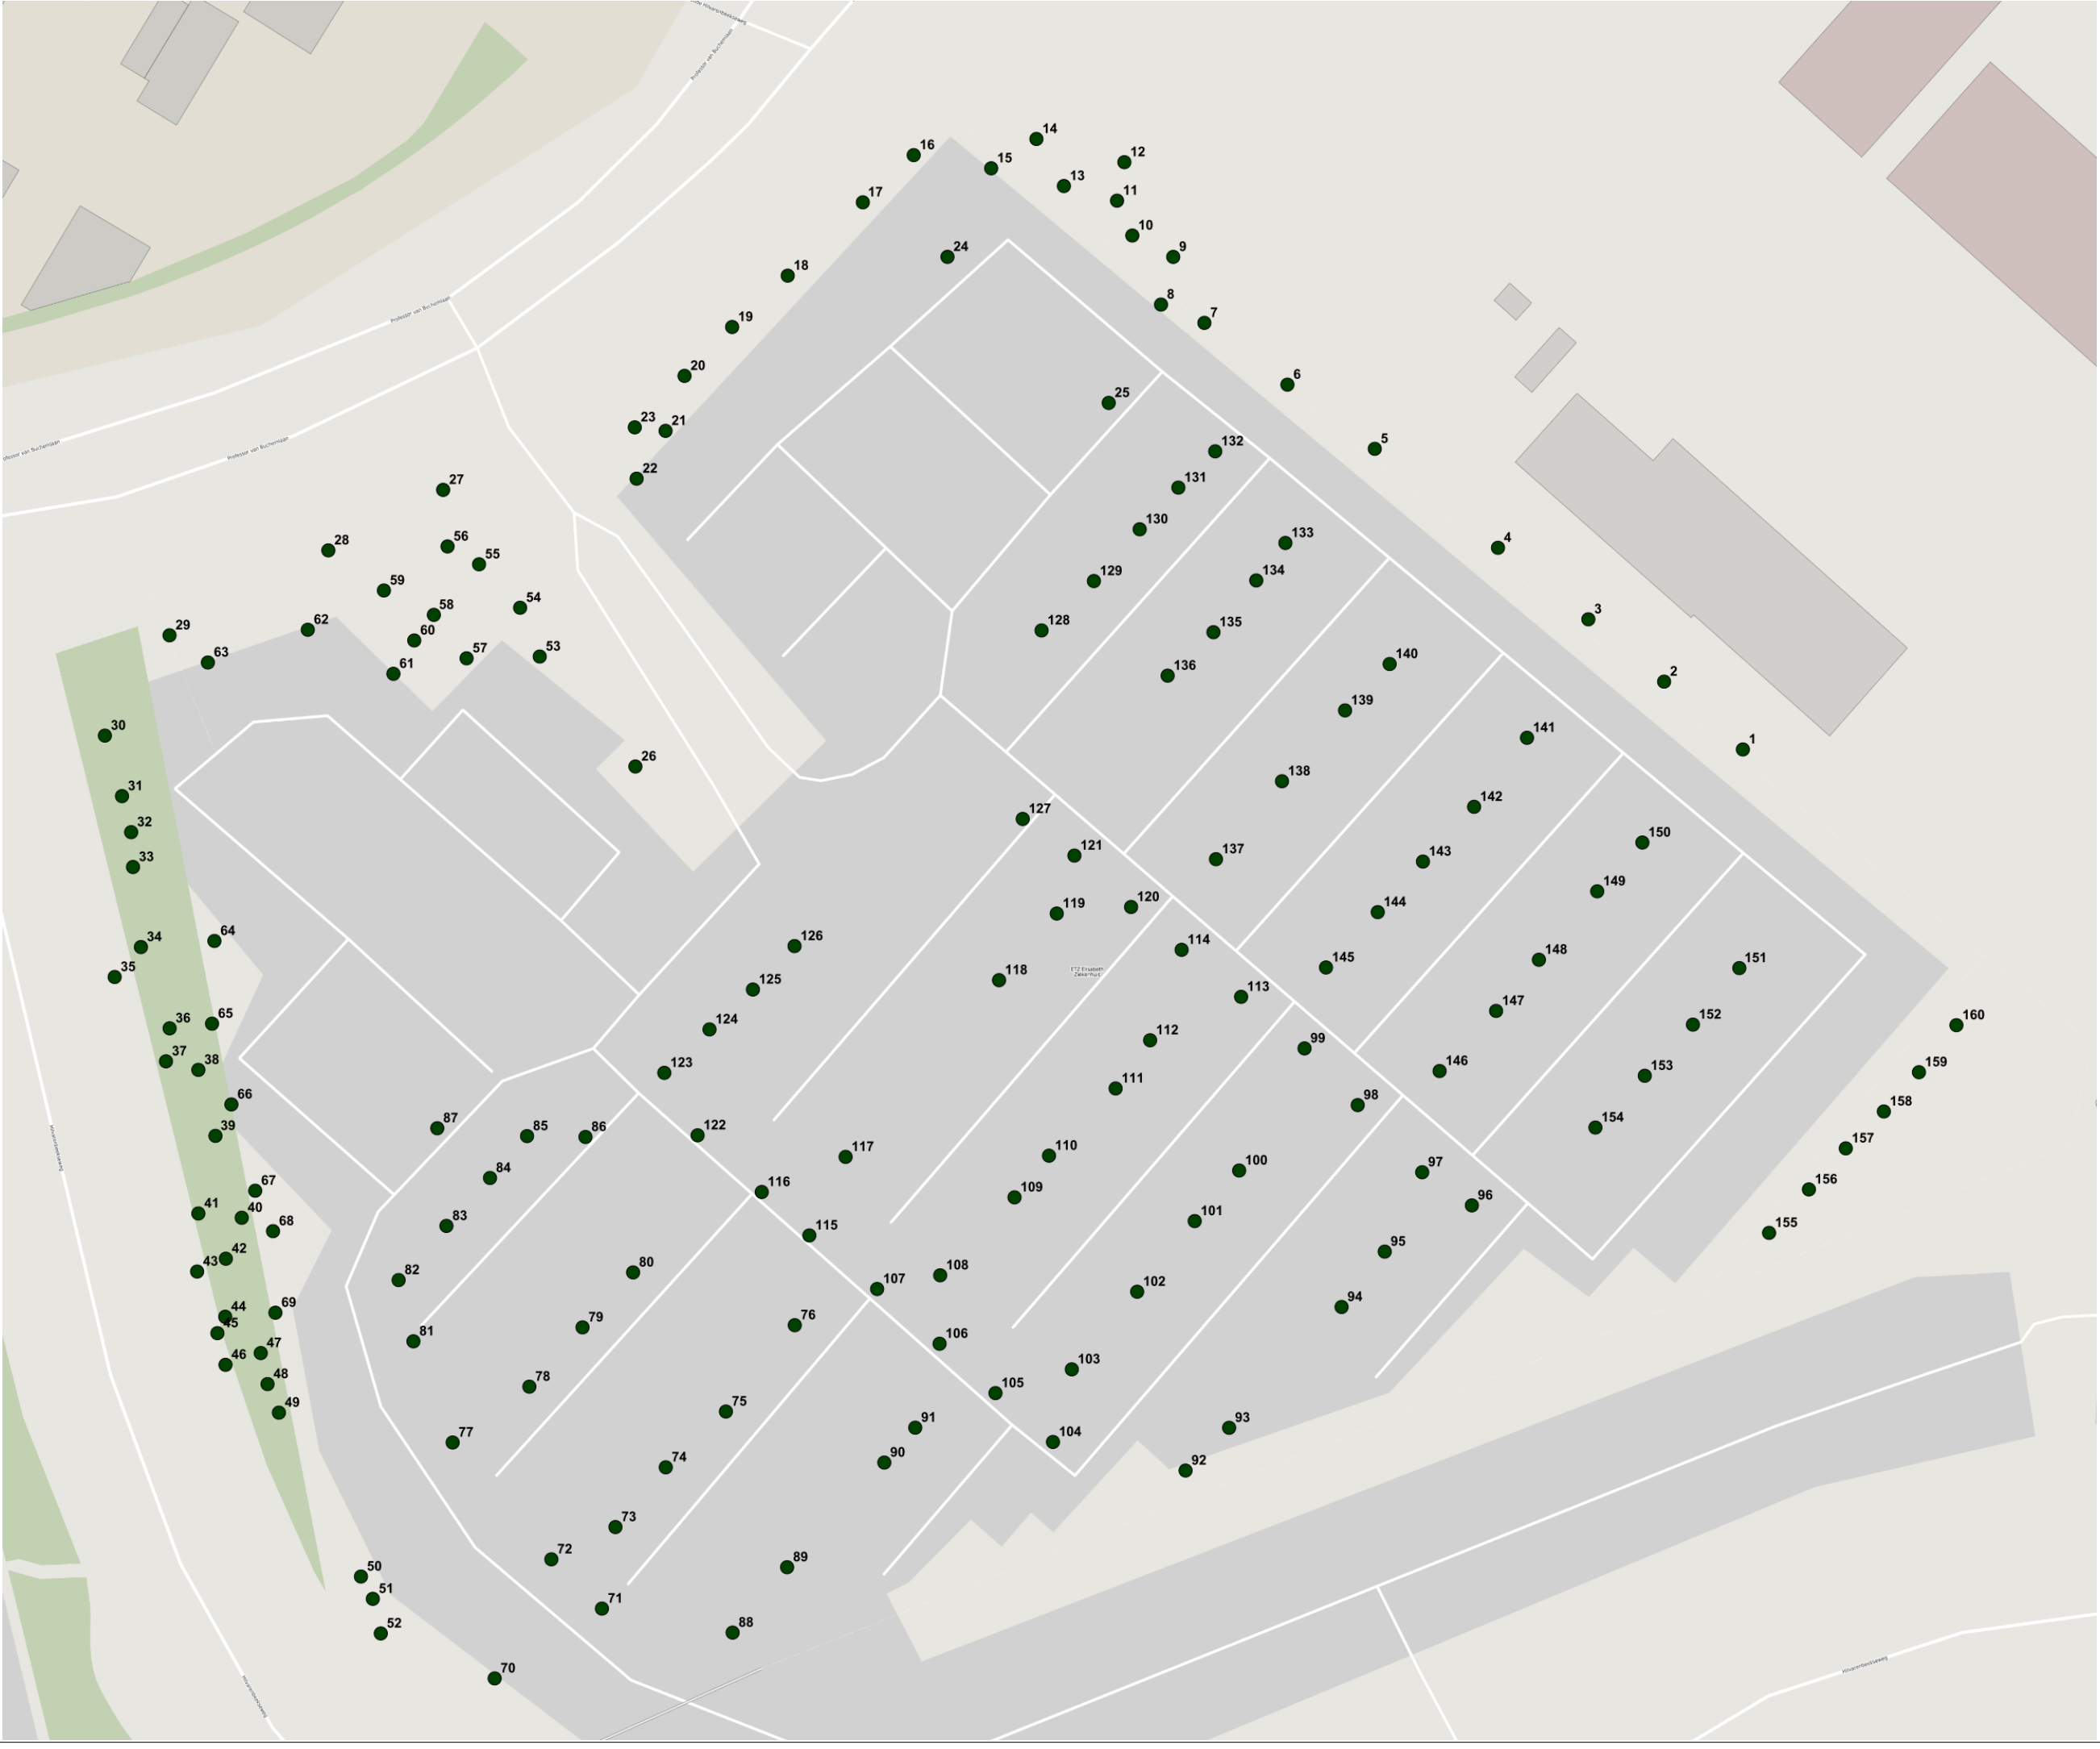
Titel:  
Maatregelen

Het advies is 2 bomen te rooien en bij 31 bomen onderhoudssnoei uit te voeren.

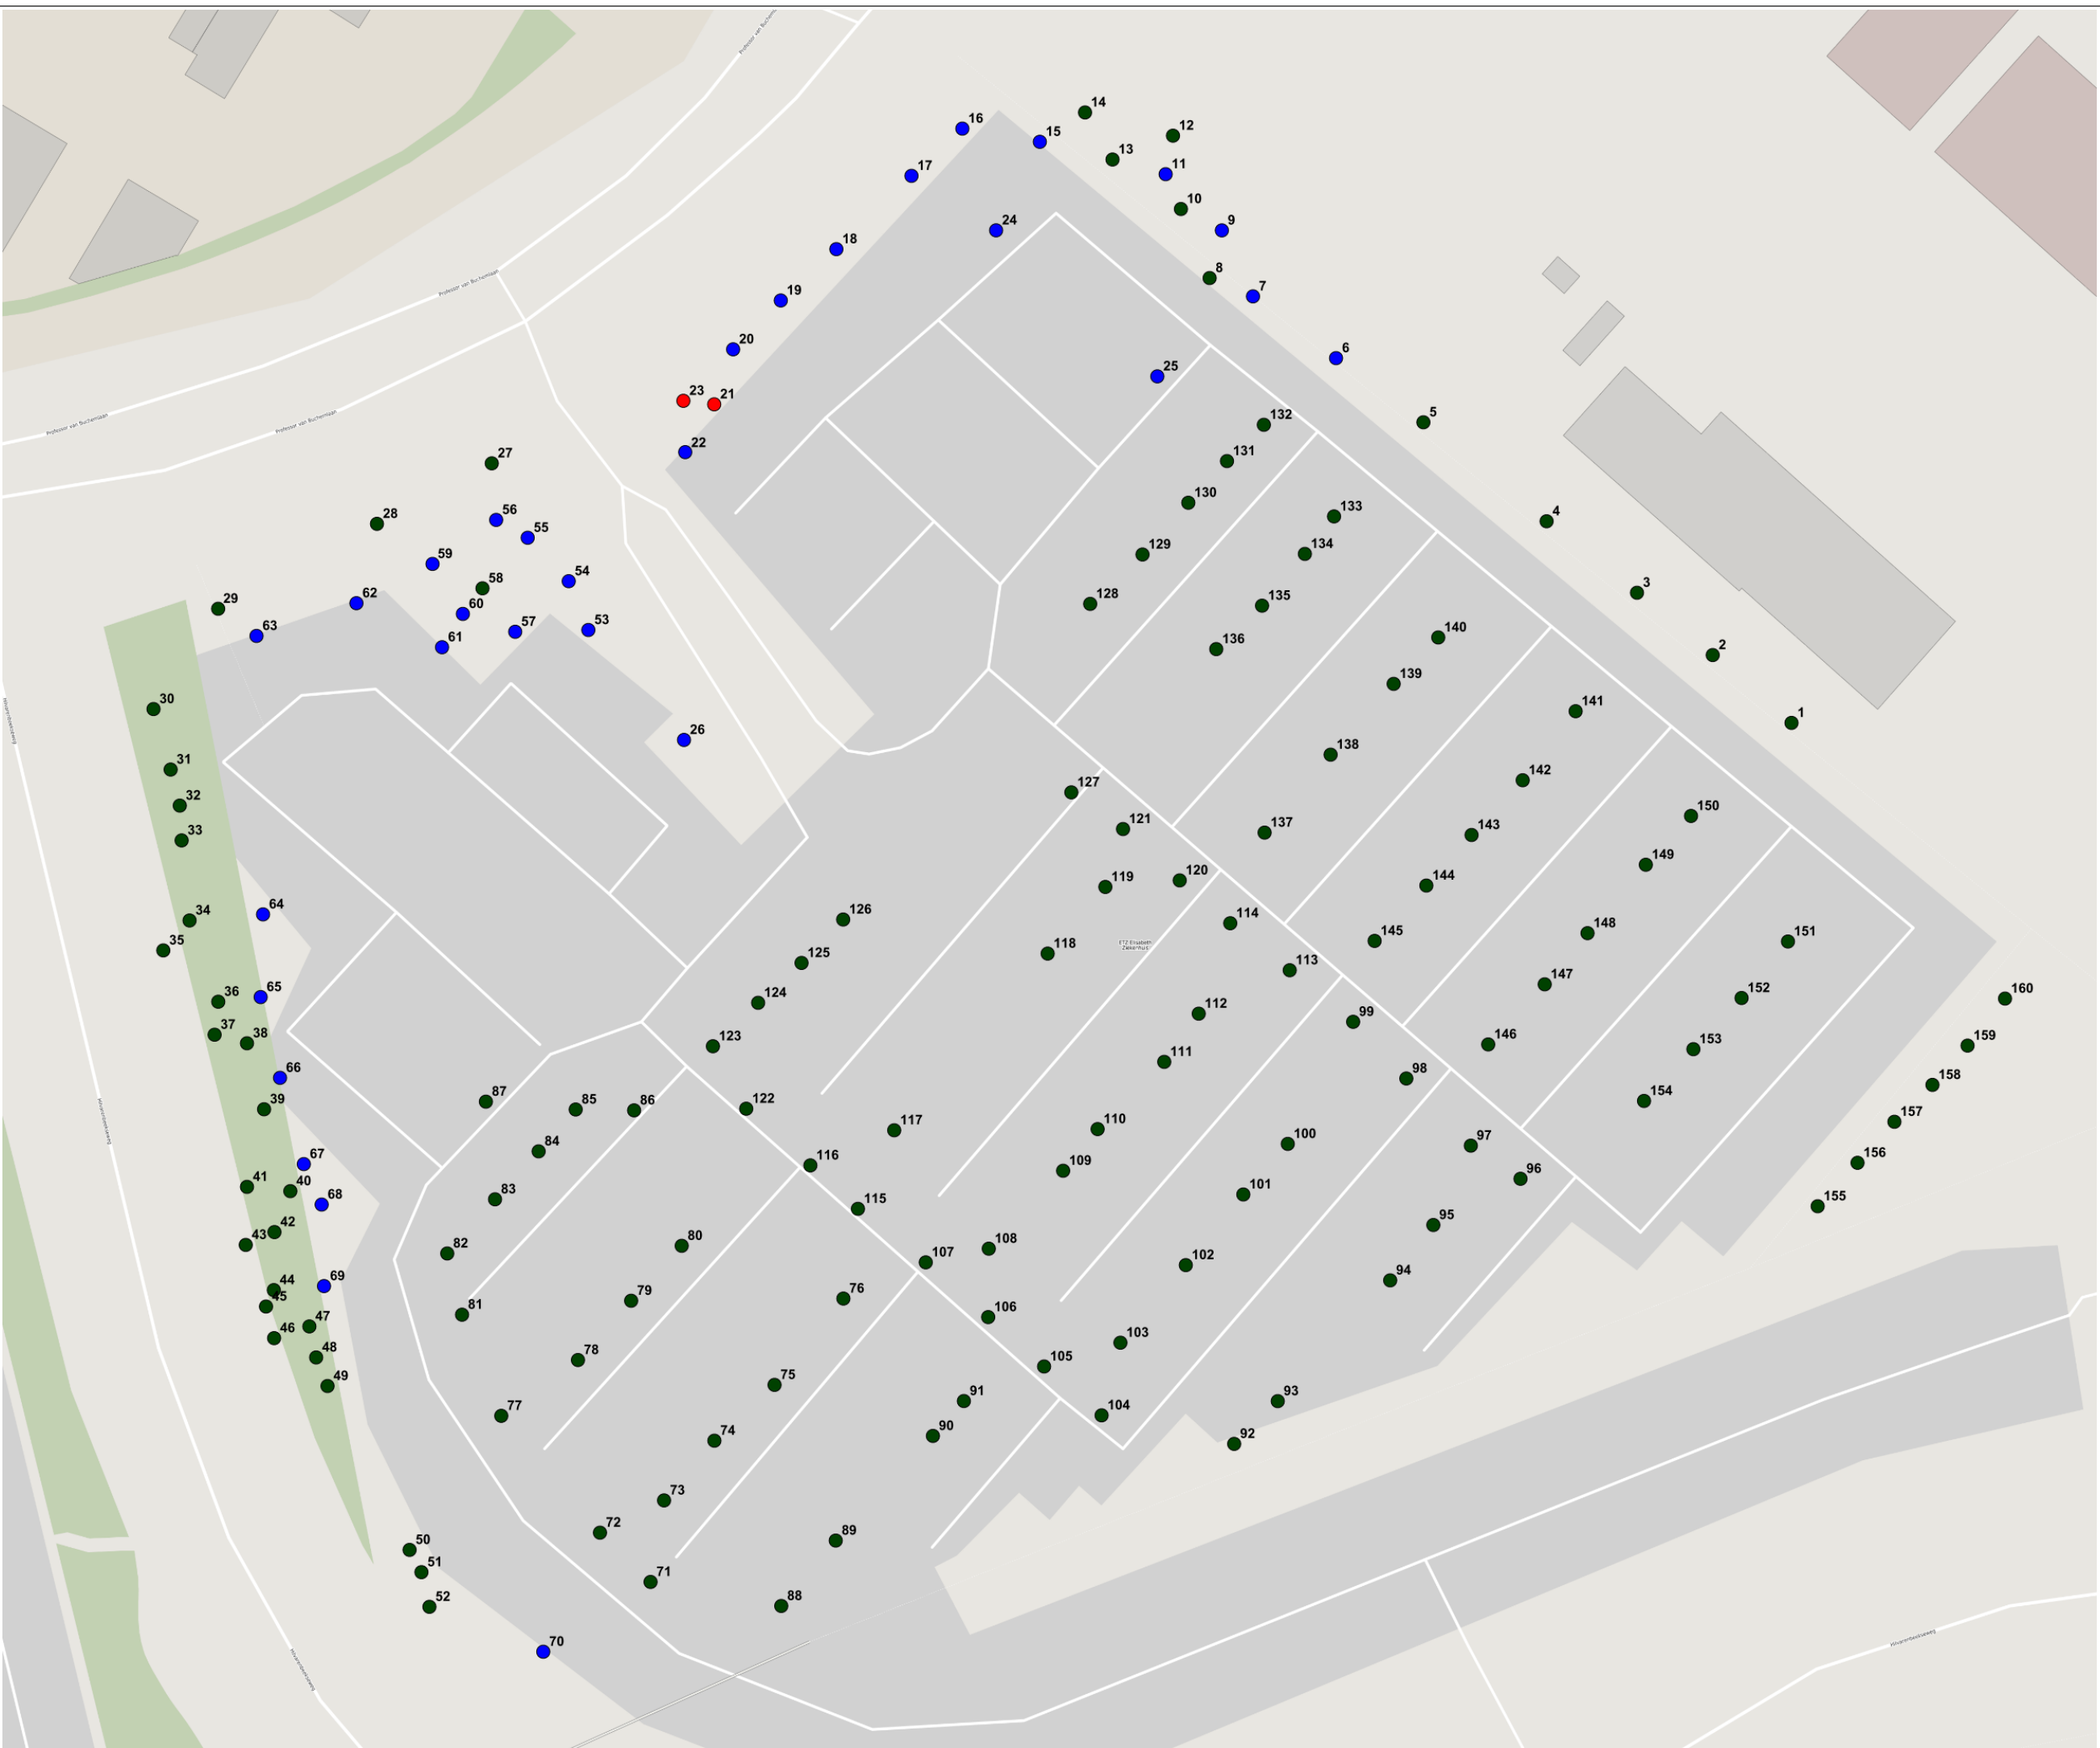
Titel:  
Handhaving mede op  
basis van kwaliteit en het  
stedenbouwkundig plan

Op basis van deze boominventarisatie en het onderzoek naar de huidige staat, toekomstverwachting en kwaliteit en het huidige stedenbouwkundige plan is voor 86 bomen positief geadviseerd deze te handhaven.
