**Rapport**  
**Boom Effect Analyse**  
**Langendijk 38a, Tilburg**

| Titel | : Boom Effect Analyse Langendijk 38a, Tilburg |
| Kenmerk | : PRPOA024-00106 |
| Datum rapport | : 26-2-2024 |

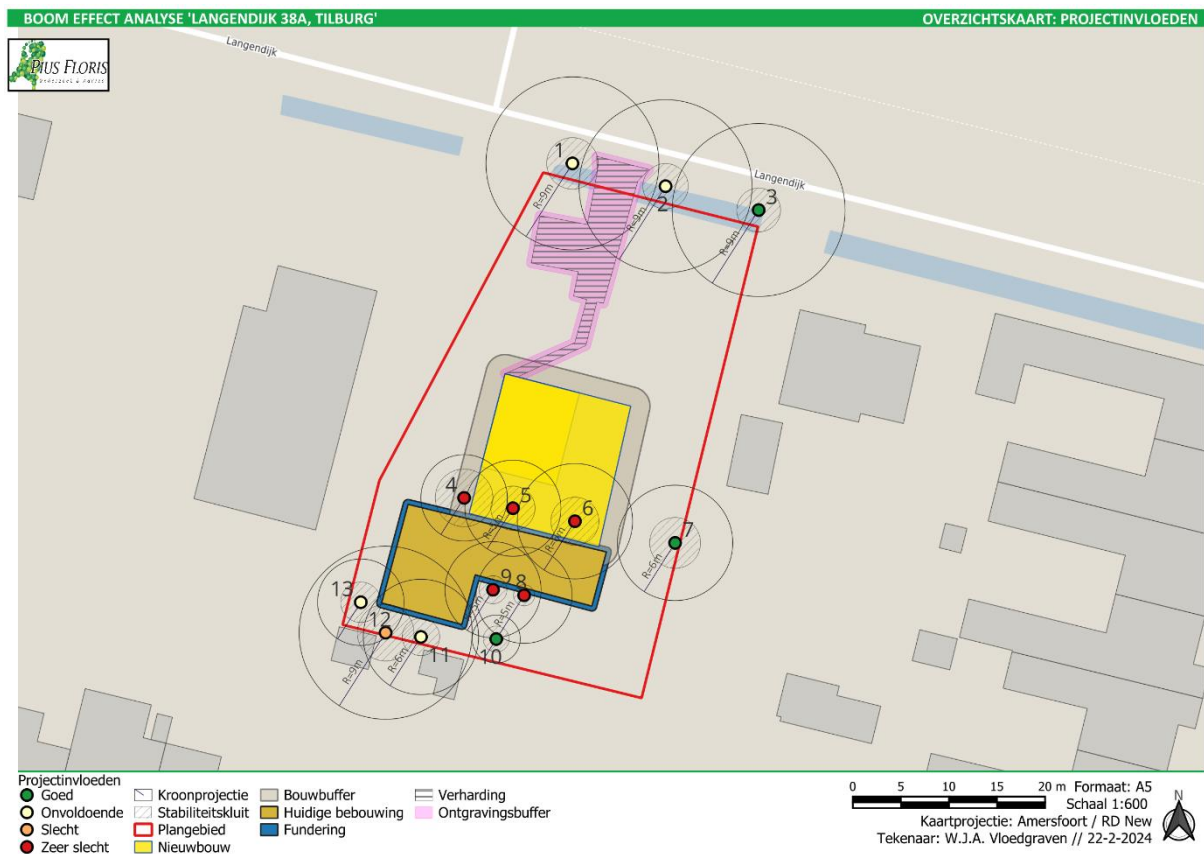
Afbeelding 2: Projectinvloeden.

Het ontwerp van de nieuwe woning legt ruimtelijke beslag op bomen 3, 4 en 5 door overlap met het bouwvlak en de benodigde bouwbuffers van ca. 0,5 of 2m.

Bij bomen 1, 8, 9, 11, 12 en 13 zijn beperkte belemmerende invloeden te verwachten aan de hand van de ontwikkelingen die plaats gaan vinden binnen het plangebied. Boom 1 staat vlak langs de nieuw aan te leggen weg, en het is aannemelijk dat deze boom gesnoeid moet worden om de vrije doorgang van 4,5 meter te realiseren. De overige vijf bomen staan dicht op het te slopen schuurtje en de kronen hangen over het schuurtje heen. Hierdoor zullen de kronen iets ingenomen moeten worden om veilig te kunnen werken en om overbodige schade aan deze boomkronen te minimaliseren.

Voor bomen 8 en 9 zijn fatale bovengrondse belemmerende invloeden te verwachten aan de hand van het verwijderen van de huidige bebouwing. Het is aannemelijk dat er onder het schuurtje dat nu op het perceel een fundering zit, in afbeelding twee is deze ingetekend met 0,5m tot het schuurtje. Door de sloopwerkzaamheden en voornamelijk bij het verwijderen van de fundering is aanzienlijke wortelschade aan zowel de stabiliteitskluit als het opnamenetwerk te verwachten waardoor deze bomen niet meer duurzaam te behouden zijn.

Boom 12 staat dicht op het schuurtje dat verwijderd gaat worden. Door de sloopwerkzaamheden van het schuurtje en fundering is het aannemelijk dat er schade veroorzaakt zal worden aan de stabiliteitskluit en tevens zal de opnamecapaciteit aangetast worden. Dit kan resulteren in directe instabiliteit van de boom en een afname van conditie en kwaliteit.

Bij bomen 11 en 13 zijn belemmerende invloeden te verwachten door de het verwijderen van het schuurtje en fundering en bij boom 1 en 2 zijn belemmerende invloeden te verwachten door het aanleggen van nieuwe verharding. Hierdoor zal naar alle waarschijnlijk een gedeelte van de opnamecapaciteit verloren gaan en zal ook binnen een fractie van de stabiliteitskluit gewerkt worden. Hierdoor kan de conditie en kwaliteit van de bomen mogelijk achteruit gaan.

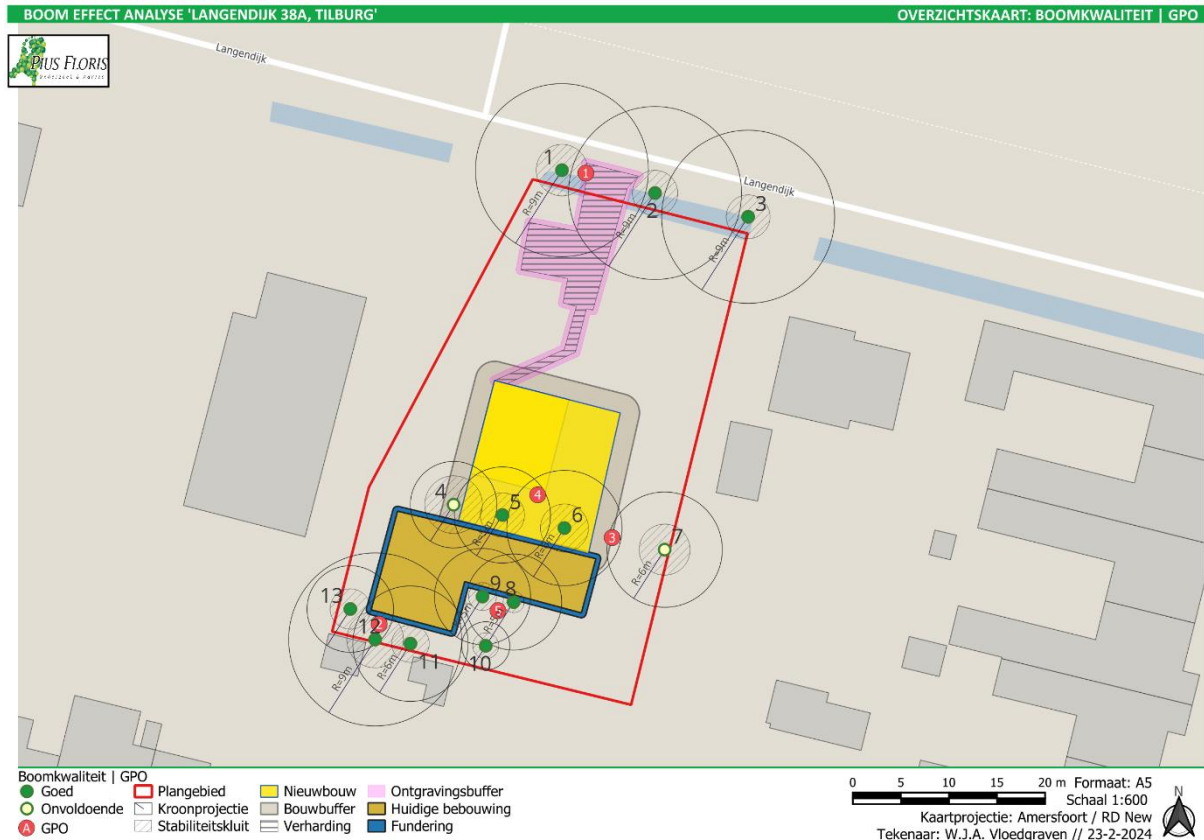
**Afbeelding 3: Groeiplaatsonderzoeken en boomkwaliteit.**

Het grondwater is binnen de zone 0 - 130 cm niet bereikt. Het maaiveld bevindt zich op ca. 7,50m +NAP. De gemiddeld laagste grondwaterstand bevindt zich op ca. 5,53m +NAP en de gemiddeld hoogste op ca. 5,69m +NAP. Oftewel tussen de 1,81 en 1,97m beneden maaiveld (voorts, -mv). Grondwaterstanden zijn op basis van putlocatie B44G0971. In dit kader is het aannemelijk dat de bomen op een contactprofiel staan.

Verspreid over het plangebied zijn 5 grondboringen en/of profielsleuven gegraven om inzicht te krijgen in de huidige groeiplaatsomstandigheden en beworteling. Profielsleuven zijn gegraven ter hoogte van voorziene ondergrondse knelpunten. Grondboringen zijn uitgevoerd binnen de kwetsbare boomzone en profielsleuven zijn ontgraven op de rand van de theoretische stabiliteitskruit.

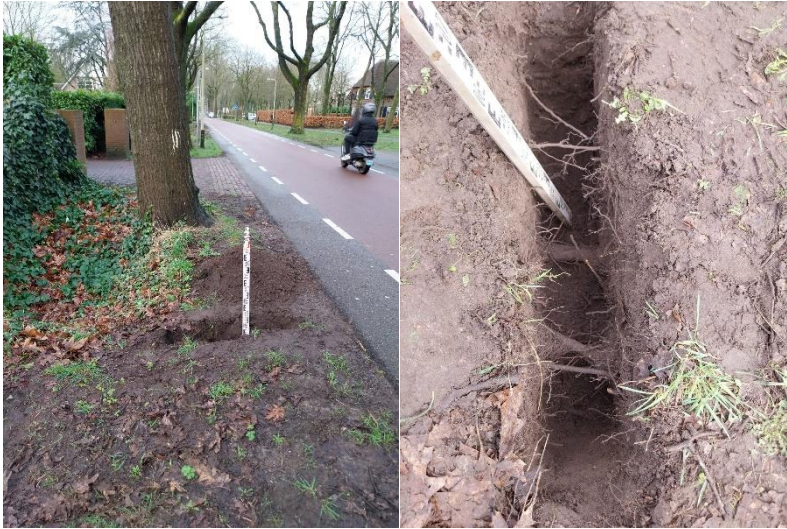
**Afbeelding 4: groeiplaatsonderzoek 1 links overzichtsfoto, rechts binnenkant profielsleuf**

Groeiplaatsonderzoek 1 betreft een profielsleuf tot 50cm -mv op 2,5m uit hart stam van boom 1 in Oostelijke richting (Afbeelding 4). De bodem hier bestaat tot 50cm -mv uit humusrijk fijn zand. De grond is intensief fijn ( $\varnothing \leq 1\text{cm}$ ) doorworteld tot 45cm -mv en extensief grof ( $\varnothing \leq 2\text{cm}$ ) doorworteld van 15 tot 45cm -mv. Op 30 cm -mv zit een stabiliteitswortel met een  $\varnothing$  van 4,5cm en op 20 cm -mv zat een wortel met een  $\varnothing$  van 2,5cm.

Bomen 1 en 2 staan dicht op de voorgenomen nieuwe intrit. GPO 1 liet zien dat er een stabiliteitswortel loopt op 30cm -mv. Ontgravingen binnen de kwetsbare zone dienen zich te beperken tot 20cm -mv om schade aan stabiliteits- en opnamewortels te minimaliseren zodat de stabiliteit en conditie van deze bomen behouden kunnen blijven en duurzame instandhouding gegarandeerd wordt. Tevens dient deze ontgraving te gebeuren onder toezicht van een toezichthouder bomen.

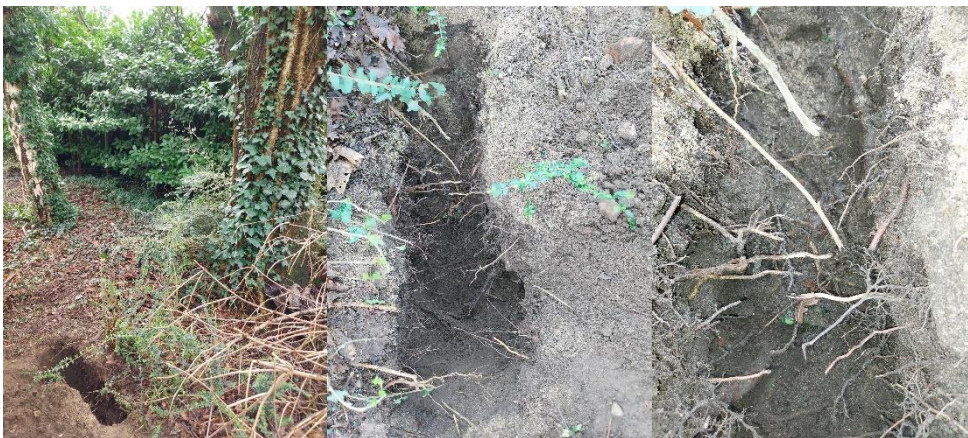
**Afbeelding 5: Groeiplaatsonderzoek 2 links overzichtsfoto, middenin binnenkant profielsleuf en rechts foto grotere wortels**

Groeiplaatsonderzoek 2 betreft een profielsleuf tot een diepte van 50cm -mv op 1,65m afstand uit hart stam van boom 12 in noordelijke richting (Afbeelding 5). Tot 50 cm -mv bestaat de grond uit humusrijk fijn zand. Op 20cm -mv en op 1,2m vanaf het schuurtje werd de fundering van het schuurtje gevonden en deze loopt van 20 tot 25cm -mv. Langs deze fundering liep een wortel van 2,5cm en tevens gingen er veel opnamewortels richting deze fundering en ook zaten deze verweven door de fundering heen. Verder was de grond hier intensief fijn doorworteld tot 25cm -mv en vervolgens is de grond van 25 tot 40cm -mv zowel intensief als extensief doorworteld. Er loopt ook een wortel met een  $\varnothing$  van 3cm vanaf 25cm -mv tot 50cm -mv redelijk recht naar beneden totdat deze zich afbuigt terug richting de boom.

Voor bomen 8, 9, 11, 12 en 13 is een specifieke maatregel nodig voor duurzame handhaving van deze bomen. Deze bomen staan dicht op het te verwijderen schuurtje en GPO 2 liet zien dat de fundering ondergronds verder uitsteekt dan waar de schuur nu staat wat een ondergronds knelpunt veroorzaakt. Hierdoor is het

aannemelijk dat zowel opnamewortels als stabiliteitswortels langs of door deze fundering heen zijn gegroeid. Voor het duurzaam behoud van deze bomen zijn twee opties.

Als eerste kan de keuze gemaakt worden om de fundering te laten liggen onder de grond, mocht dit mogelijk zijn in het ontwerp.

Mocht de fundering toch verwijderd moet worden, dan dienen de delen van de schuur die binnen de kwetsbare zone van de bomen liggen van binnen naar buiten handmatig verwijderd te worden. Hierdoor zal schade aan het opname- en stabiliteitswortelnetwerk verminderd en/of geminimaliseerd en is duurzaam behoudt van deze bomen gerealiseerd.

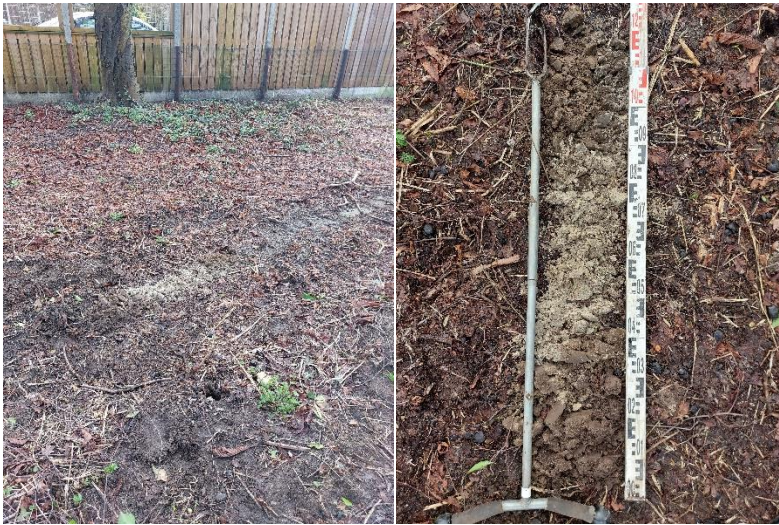
Afbeelding 6: Groeiplaatsonderzoek 3 links schematisch resultaat, rechts overzichtsfoto

Groeiplaatsonderzoek 3 betreft een grondboring tot 130cm -mv op 5,5m afstand uit hart stam van boom 7 in westelijke richting (Afbeelding 6). De bodem hier bestaat tot 35cm -mv uit humusrijk fijn zand, van 35 tot 90 cm -mv uit humusloos fijn wit zand en van 90 tot 130 cm -mv uit humeus fijn zand. Van 120 tot 130cm -mv is extensief fijne beworteling aanwezig.

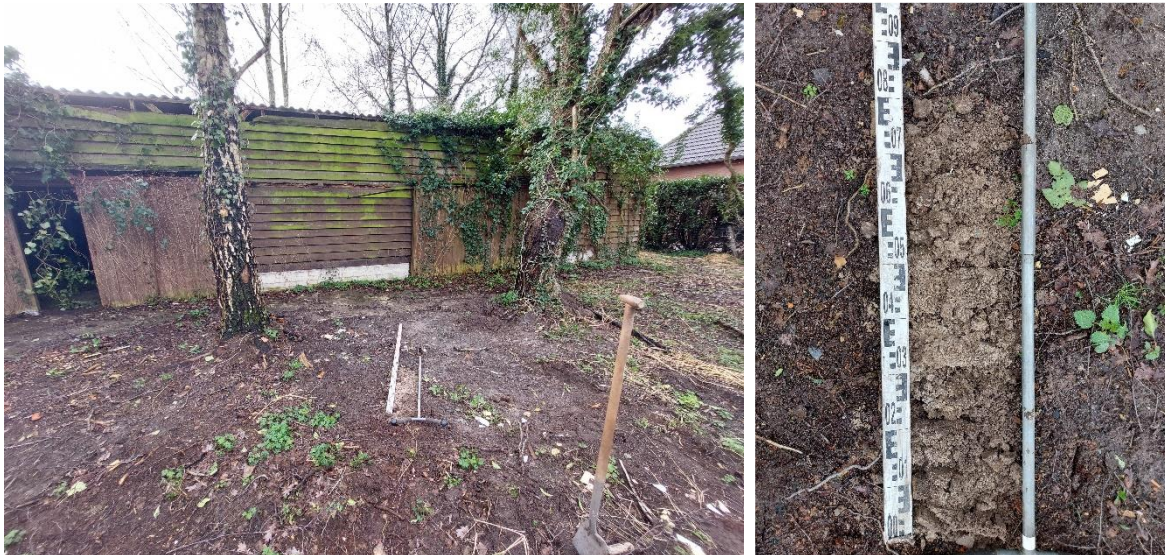
Afbeelding 7: Groeiplaatsonderzoek 4 links overzichtsfoto en rechts resultaten grondboring

Groeiplaatsonderzoek 4 betreft een grondboring tot op een diepte van 80 cm -mv op 4 meter uit het hart van boom 5 in noordoostelijke richting (zie afbeelding 7). Dieper lukte niet door een ondoordringbare laag puin op 80cm -mv. Tot 30cm -mv bestaat de grond uit matig humeus fijn zand. Van 30 tot 55cm -mv bestaat de grond uit humusarm fijn zand en van 55 tot 80cm -mv bestaat de grond uit matig humeus fijn zand. Er zijn hier geen wortels aangetroffen.

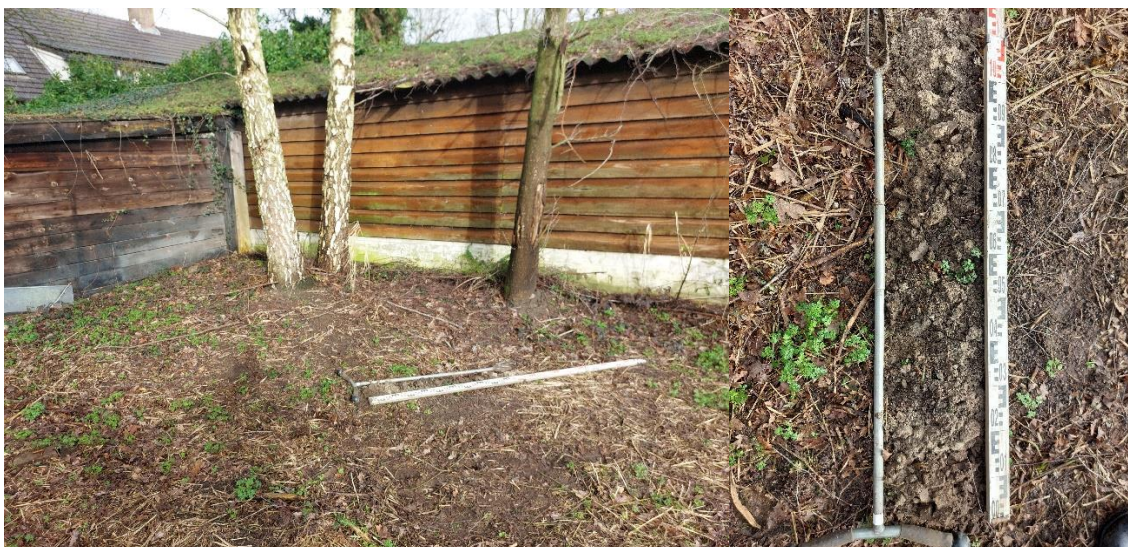
Afbeelding 8 links overzichtsfoto en rechts resultaat grondboring

Groeiplaatsonderzoek 5 betreft een grondboring tot op een diepte van 120 cm -mv op 2 meter uit het hart van boom 8 in zuidwestelijke richting (zie afbeelding 8). De bodem bestaat hier tot 20 cm -mv uit matig humeus fijn zand en van 20 tot 85 cm -mv uit humusrijk fijn zand. Van 85 tot 120 cm -mv bestaat de grond uit humusloos fijn zand. Er zijn geen wortels aangetroffen bij deze grondboring.

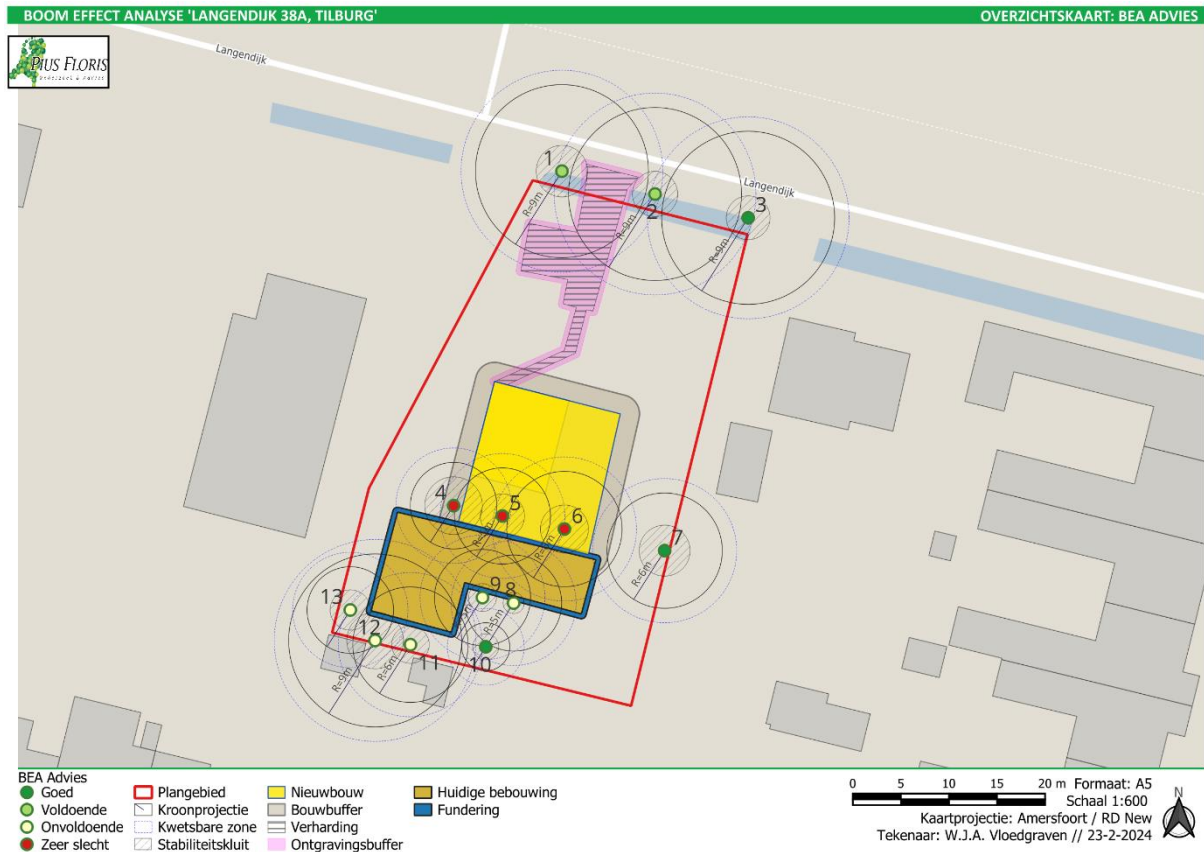
Afbeelding 9: Overzichtskaat BEA Advies.

Binnen het huidige plangebied kunnen 10 bomen behouden worden. Tijdens de ontwikkelingsfase zijn voor vijf bomen specifieke maatregelen en voor twee bomen beperkte maatregelen nodig voor duurzame handhaving (zie tabel 5).

Bomen 4, 5 en 6 zijn als gevolg van ruimtelijk niet te behouden op basis van een beoordeling van het huidige ontwerp. Er wordt direct ruimtelijk beslag gelegd op bomen 5 en 6. Boom 4 staat in de voorgenomen bouwbuffer waardoor indirect ruimtelijk beslag wordt gelegd op deze boom en ook deze niet behouden kan blijven.

Daarnaast bestaat ook een knelpunt in de vorm van de laaghangende kronen van bomen 8-13 welke tegen het schuurtje aan hangen. Voor aanvang van de sloop van het schuurtje dienen de kronen van bomen 8-13 gesnoeid te worden. Daarnaast dient bij het slopen van de schuur van bomen 8-13 af gesloopt te worden om schade aan bovengrondse delen te voorkomen. De snoei van de boomkronen dient uitgevoerd te worden door een gecertificeerd boomverzorger (ETW'er).

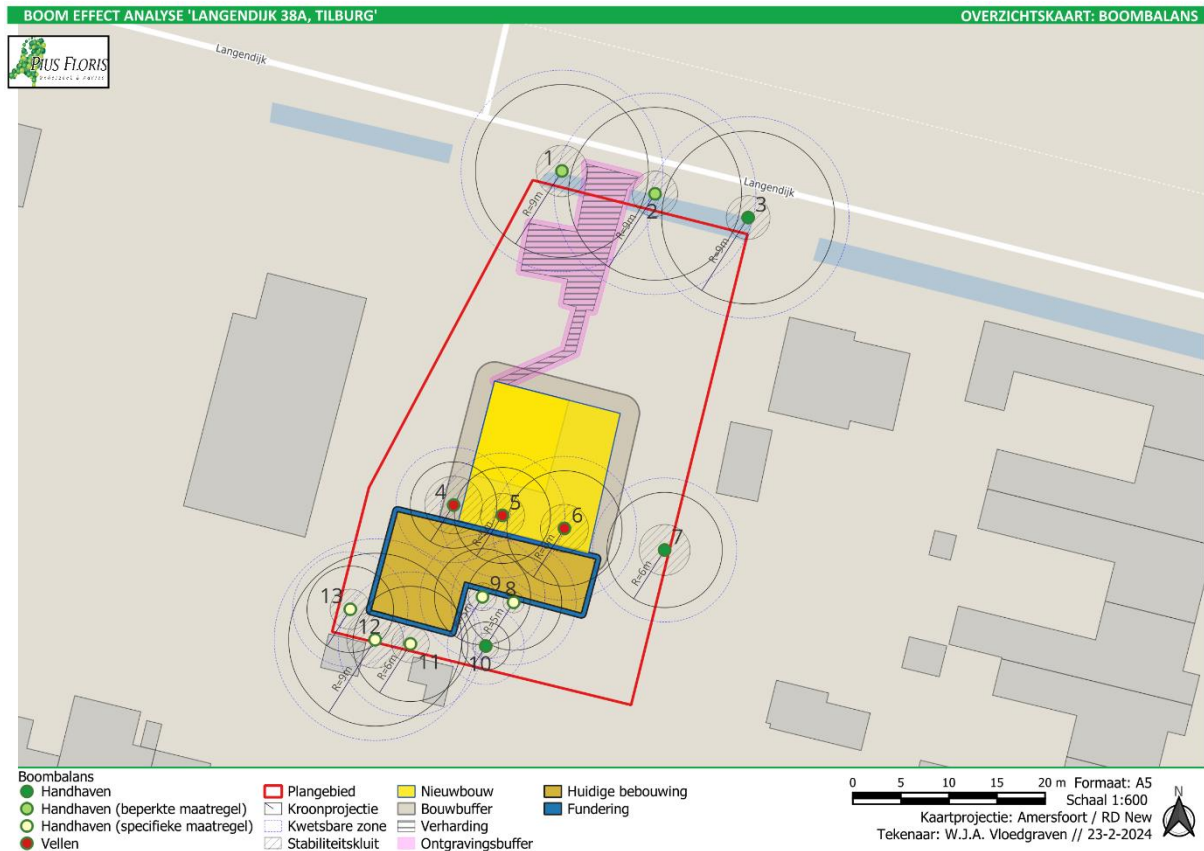
Afbeelding 10: Overzichtskarta Boombalans.

In totaal zijn 13 bomen geïnventariseerd, hiervan kunnen 10 bomen behouden blijven. Drie bomen dienen geveld te worden.

In tabel 6 is de boombalans te vinden voor de bomen in de invloedssfeer van het project. Van de 13 bomen zijn er 10 te behouden, waarvan 5 met specifieke maatregelen en 2 met beperkte maatregelen. Voor 3 bomen zijn geen maatregelen nodig en bomen 4, 5 en 6 zijn niet te handhaven binnen het huidige ontwerp en dienen geveld te worden.
