**Rapport**

**Boom Effect Analyse**

**IJpelareweg 44-46, Tilburg**

| Kenmerk | : 03P2204318 |

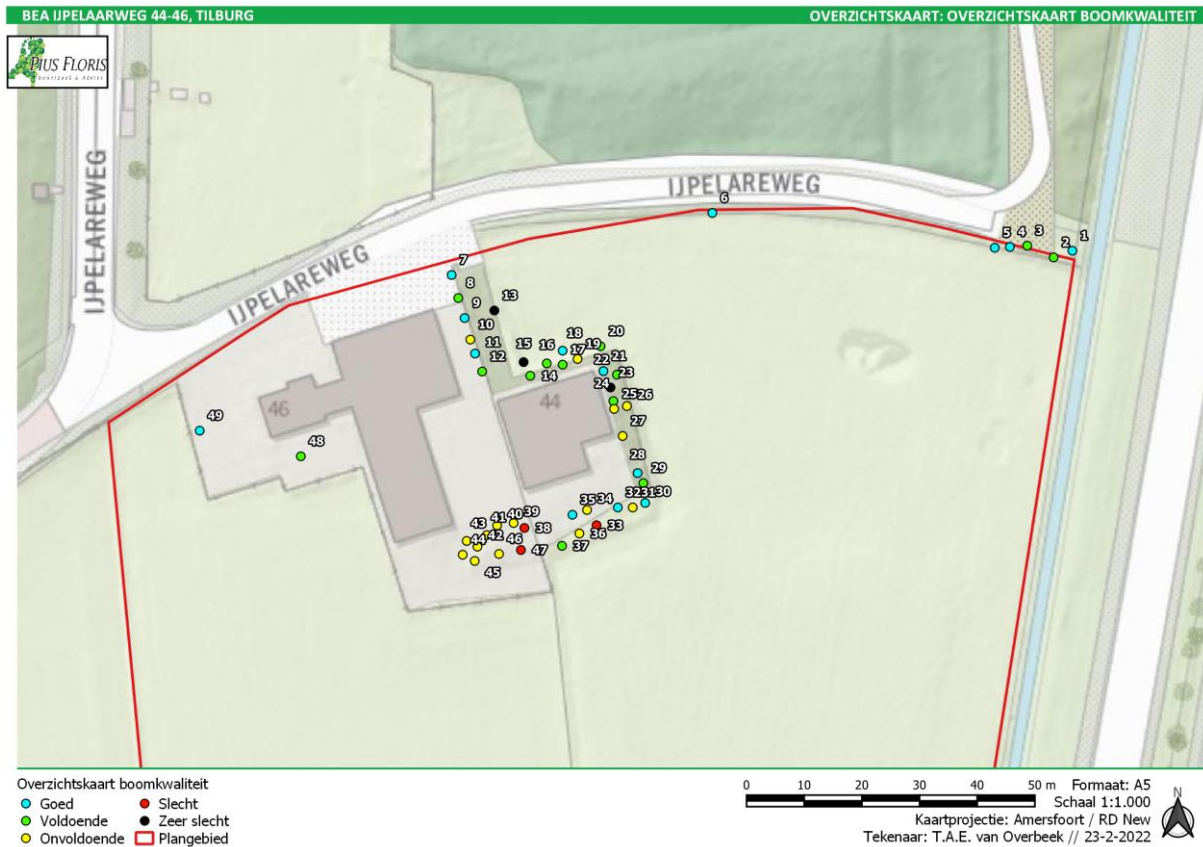
Afbeelding 3: Overzichtsk kaart boomkwaliteit.

De bomen die staan tussen het perceel en de IJpelareweg, waaronder de bomenrij, hebben allen een redelijke tot goede boomkwaliteit. Hier is in sommige gevallen sprake van zwaar dood hout in de kronen, de hoeveelheid dood hout is beperkt en kan in een enkele snoeiingreep verwijderd worden.

Rondom de bebouwing van IJpelareweg 44 en 46 is de boomkwaliteit van veel bomen significant slechter. Allereerst betreffen boomnummers 13 (4 stuks Thuja occidentalis), 15 (Betula pendula) en 23 (Betula pendula) afgestorven bomen. Daarnaast staan in dit deel van het plangebied veel bomen met een combinatie van zwaar dood hout, plakoxsels of inrottingen/holtes. Deze bomen hebben veelal ook een verminderde conditie en levensverwachting.

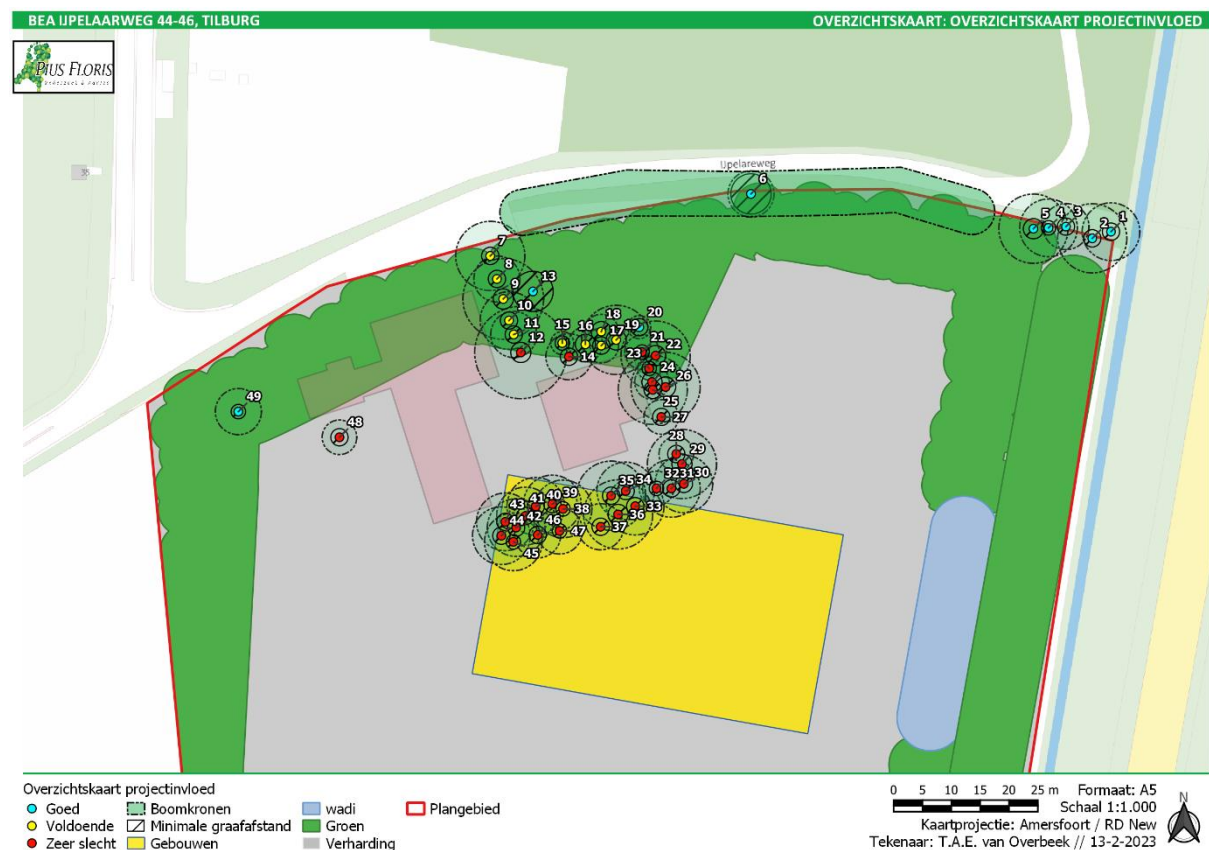
**Afbeelding 4: Overzichtsk kaart projectinvloed.**

In het huidige ontwerp wordt ruimtelijk beslag gelegd op 30 bomen. De bomen komen in conflict met de aanleg van de verharding (12, 14, 21 - 32 en 48) en bebouwing (33 - 47). Daarnaast geldt voor deze bomen dat er ook schade zal ontstaan tijdens de sloop van de bestaande bebouwing.

Het ontwerp heeft een belemmerende invloed op boom 8 en deze kan onder voorwaarde behouden worden. De belemmerende invloed op de boom bestaat uit de sloopwerkzaamheden van de panden IJpelareweg 44 en 46,

het verwijderen van de verharding en het ontgraven van de wadi. Tijdens het verwijderen van de verharding en de aanleg van de wadi is schade aan de ondergrondse boomdelen te verwachten. Het slopen van de bestaande bebouwing veroorzaakt voornamelijk risico op beschadiging van de bovengrondse boomdelen.

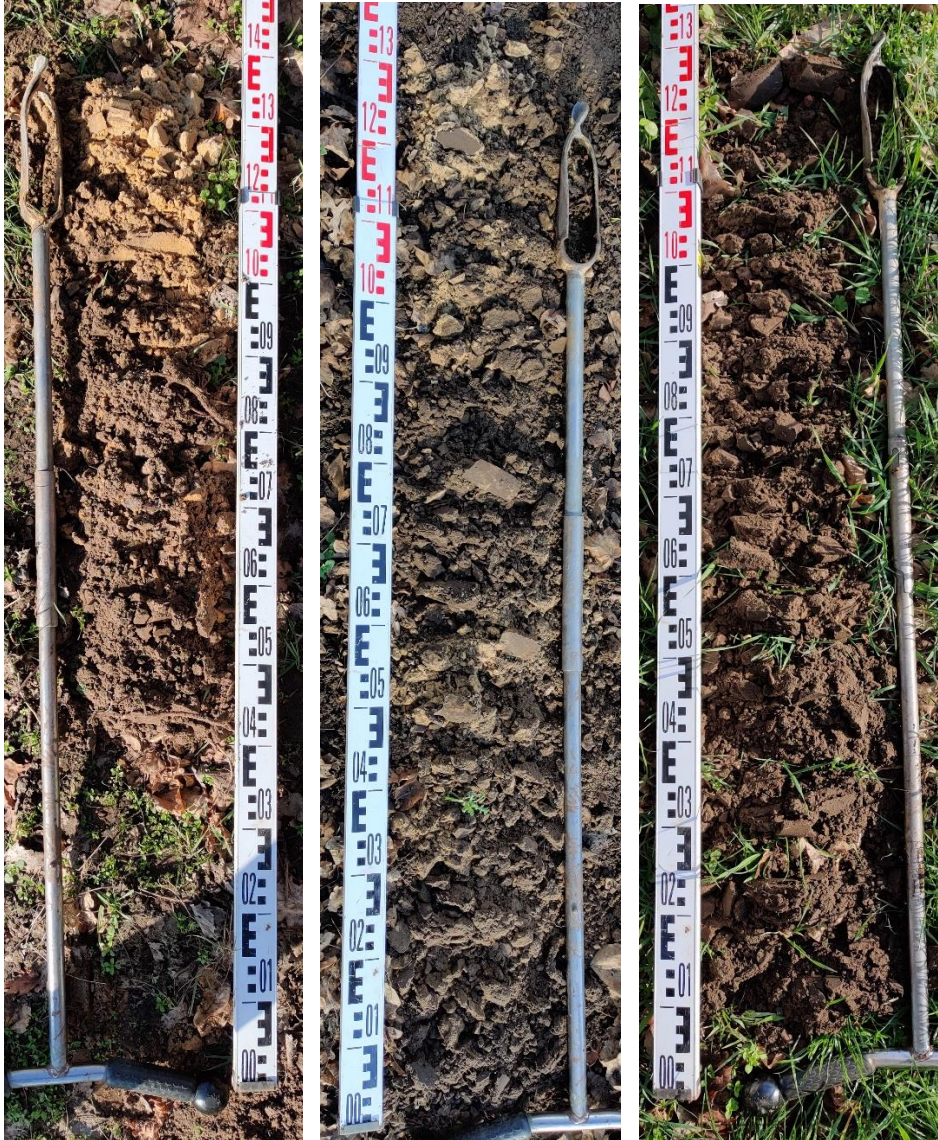
Afbeelding 6: Boorstaten van respectievelijk groeiplaatsonderzoek 2, 3 en 4.

De boorstaten op afbeelding 7 tonen een vergelijkbare groeiplaatsen voor de bomen ter hoogte van groeiplaatsonderzoeken 2, 3 en 4. De eerste 100 cm -mv bestaat uit matig grove, humusrijke zandgrond. Ter hoogte van boringen 1 en 2 wordt vervolgens een matig fijne, humusarme zandgrond aangetroffen. De boorstaat van boring 3 toont een humusrijke zandgrond die rijkt tot 130 cm -mv. In alle boringen worden tot minimaal 100 cm -mv fijne haarwortels aangetroffen.

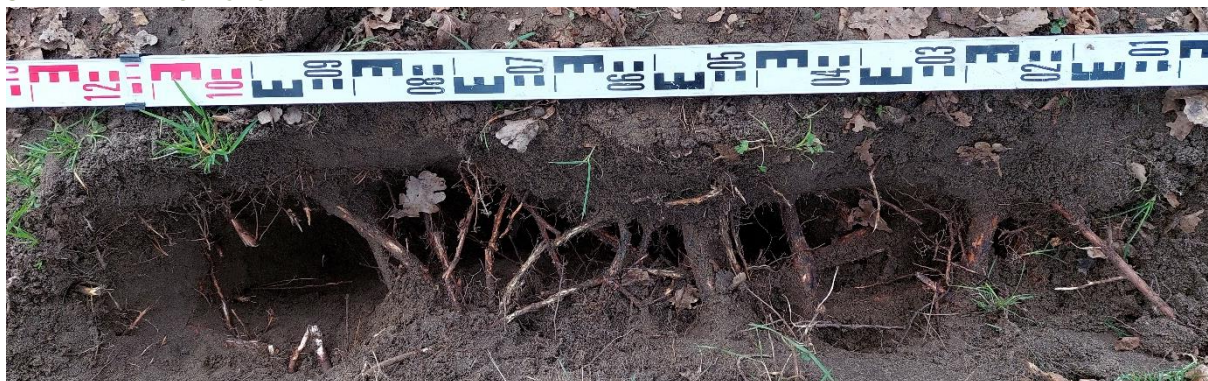
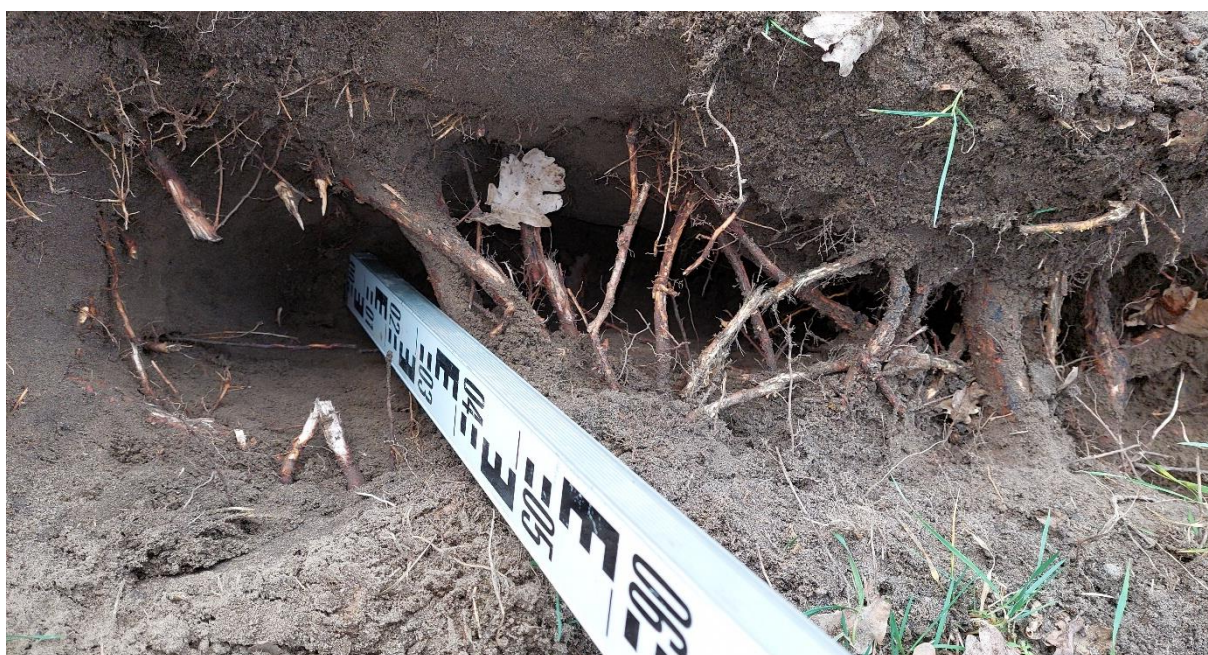
Afbeelding 7: Foto's van sleuf ter hoogte van boom 5.

Op circa 1,5m uit hart van boom 5 worden stabiliteitswortels aangetroffen op circa 20cm –mv. De zone 10-30cm is intensief doorworteld met fijne en matige grove wortels (diameter <5cm) en stabiliteitswortels (diameter >5cm). De situatie in het veld toont dat de wortelkluit, vanwege de open groeiplaats en de aangetroffen bodemopbouw, een normale wortelspreiding heeft ontwikkeld, waarbij de bovenste 50 centimeter intensief doorworteld en doorworteling mogelijk is tot zeker 1,7 meter -mv (tot de GHG).

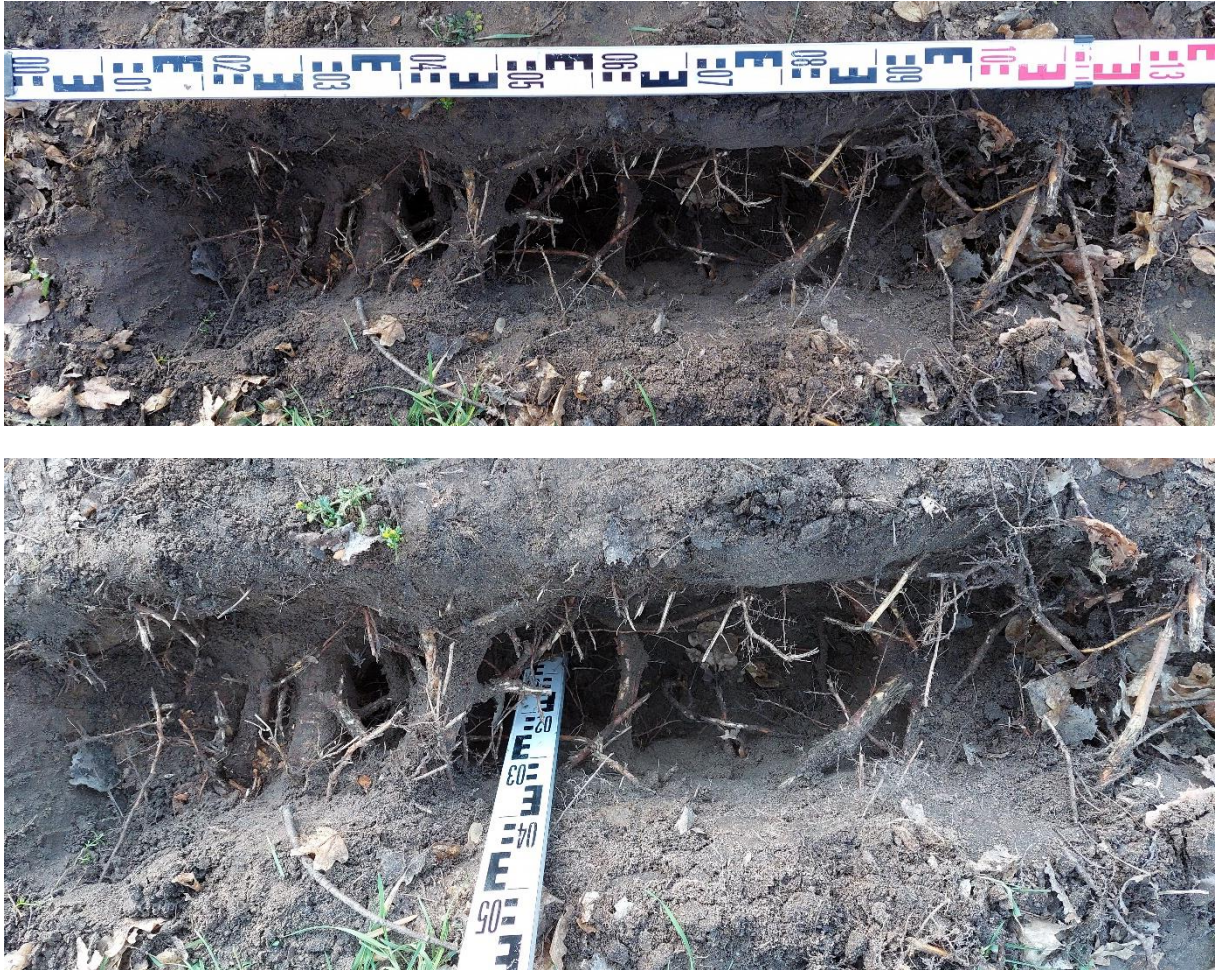
**Afbeelding 8: Foto's van sleuf circa halverwege de bomenrij.**

Deze sleuf, gegraven circa halverwege de bomenrij, toont een zeer vergelijkbaar beeld met de sleuf van het eerste groeiplaatsonderzoek. Op circa 1,5m uit hart van de bomenrij worden stabiliteitswortels aangetroffen op circa 15 cm –mv. De zone 10-30 cm is intensief doorworteld met fijne en matige grove wortels (diameter <5cm) en stabiliteitswortels (diameter >5cm). De situatie in het veld toont dat de wortelkluit, vanwege de open groeiplaats en de aangetroffen bodemopbouw, een normale wortelspreiding heeft ontwikkeld, waarbij de bovenste 50 centimeter intensief doorworteld en doorworteling mogelijk is tot zeker 1,7 meter -mv (tot de GHG).

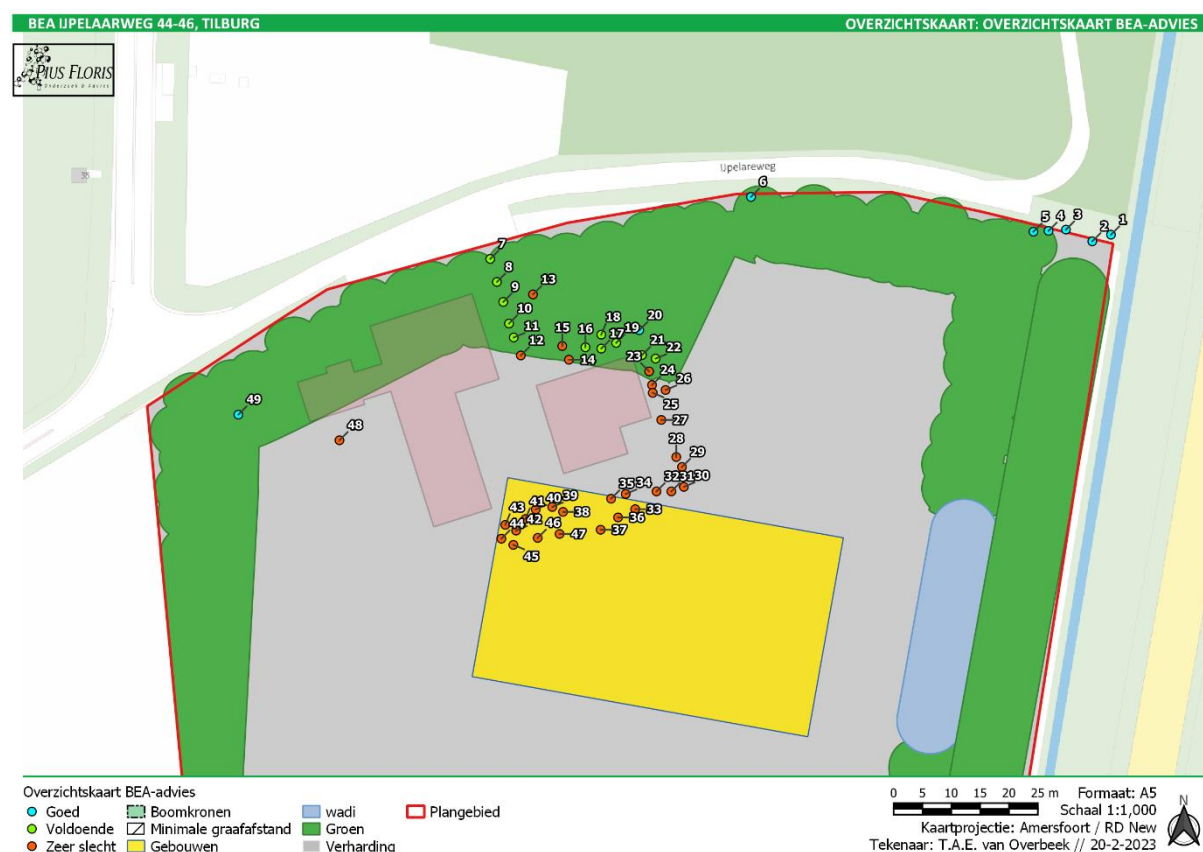
**Afbeelding 9: Overzichtskartaal BEA Advies.**

Zonder aanpassing van het ontwerp wordt er ruimtelijk beslag gelegd op 28 bomen. Door de werkzaamheden is er sprake is van significante ondergrondse en bovengrondse schade. In dit kader is binnen het huidige ontwerp duurzame handhaving van deze bomen uitgesloten.

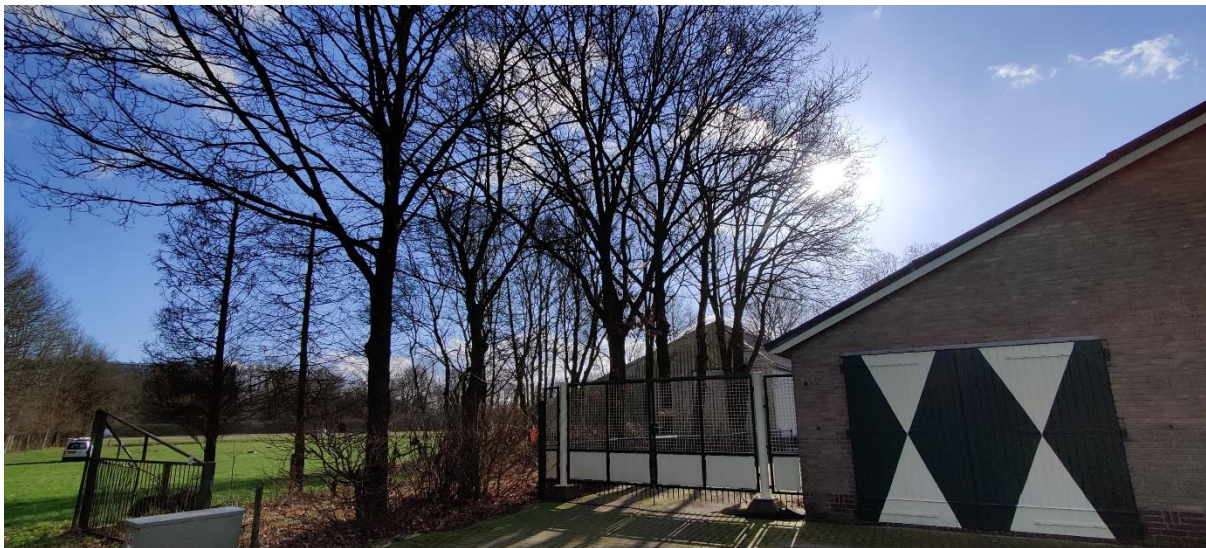
Afbeelding 10: Situatie bomen 7 en 8 (eerste bomen in de rij).

Bomen 7 tot en met 11 staan in westelijke richting op zeer korte afstand van verharding. Aan de andere kant van de boom ligt een verdicht zandpad dat toegang verleent tot IJpelareweg 44. Om de bomen duurzaam te handhaven zal ten eerste de verharding binnen de kwetsbare zones handmatig moeten worden verwijderd, zodat schade aan de boomwortels wordt voorkomen. Ten tweede dient de bebouwing van de bomen af te worden gesloopt. Dit om schade aan stam en kroon door machines en vallend materiaal te voorkomen.

- Bij machinaal werken binnen de kroonprojectie dient te allen tijde schade aan de kroon voorkomen te worden;
- Benodigde snoei van (laaghangende) takken dient uitgevoerd te worden door en naar inzicht van een gediplomeerde boomverzorgers (ETW'er) en beperkt zich tot takken van  $\varnothing < 5\text{cm}$ ;
