**Addendum**  
**Bomen Effect Analyse**  
**64 bomen**

**Zomerpark en**  
**Louis Bouwmeesterplein**  
**Tilburg**

# Bomen Effect Analyse

Status rapport: Definitief februari 2025

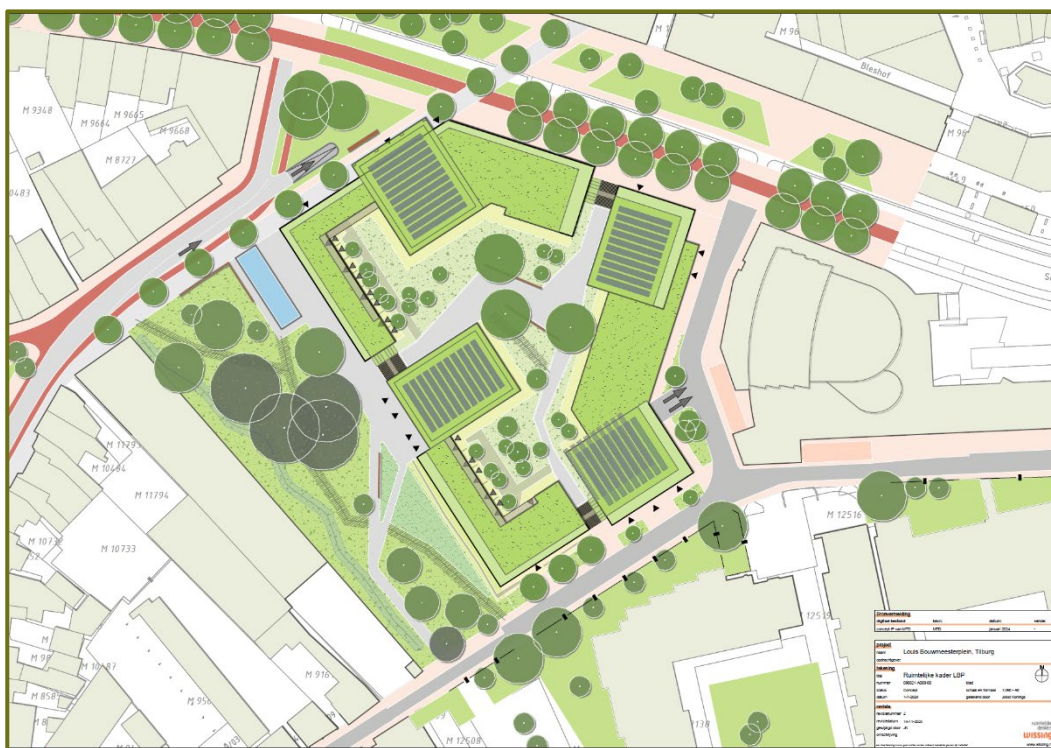
Het ontwerp is ter plaatse bestudeerd. Het ontwerp laat niet goed zien welke bomen bestaand zijn en welke bomen nieuw zijn.

Afbeelding 3. Stedenbouwkundig ontwerp 080821-A000-00

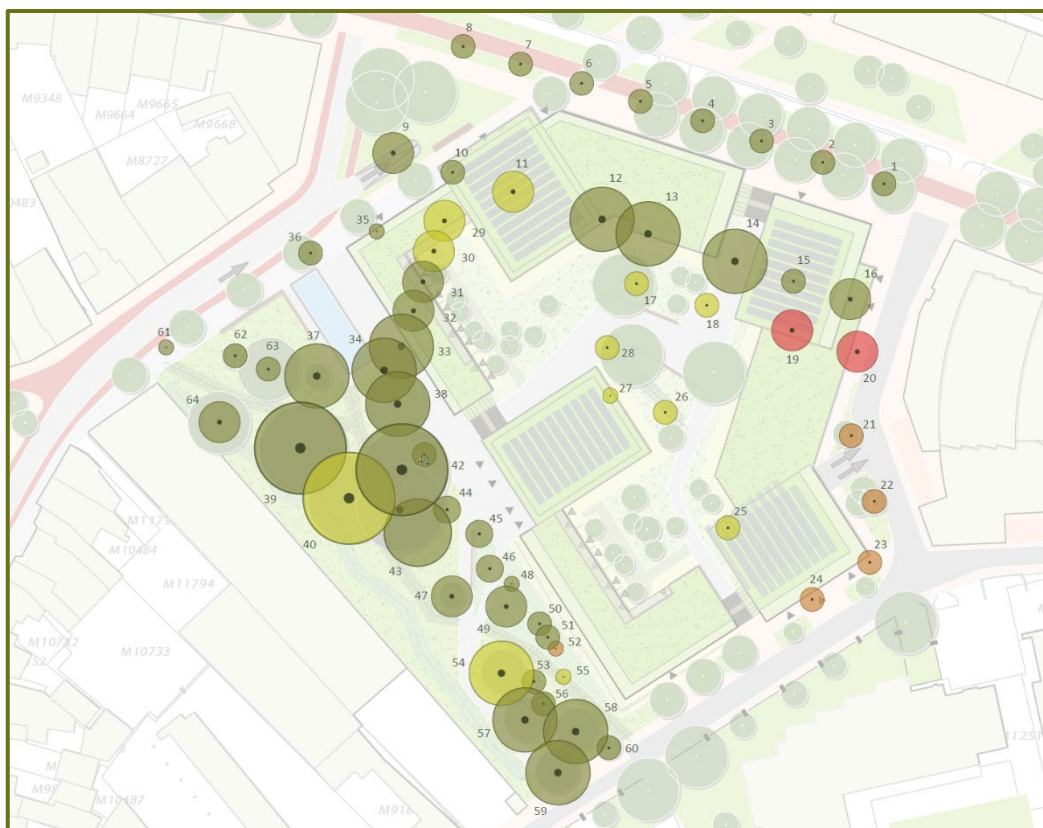
De woontorens en bijbehorende gebouwen staan verder van het Zomerpark af dan de huidige parkeergarage. Bij de kronen van de bomen in het Zomerpark worden geen knelpunten verwacht.

Afbeelding 4. Knelpunten woontorens

Door de situering van de woontorens en bijbehorende gebouwen kunnen de bomen 9 t/m 33 niet behouden blijven.

Kappen van de bomen 9 t/m 33.

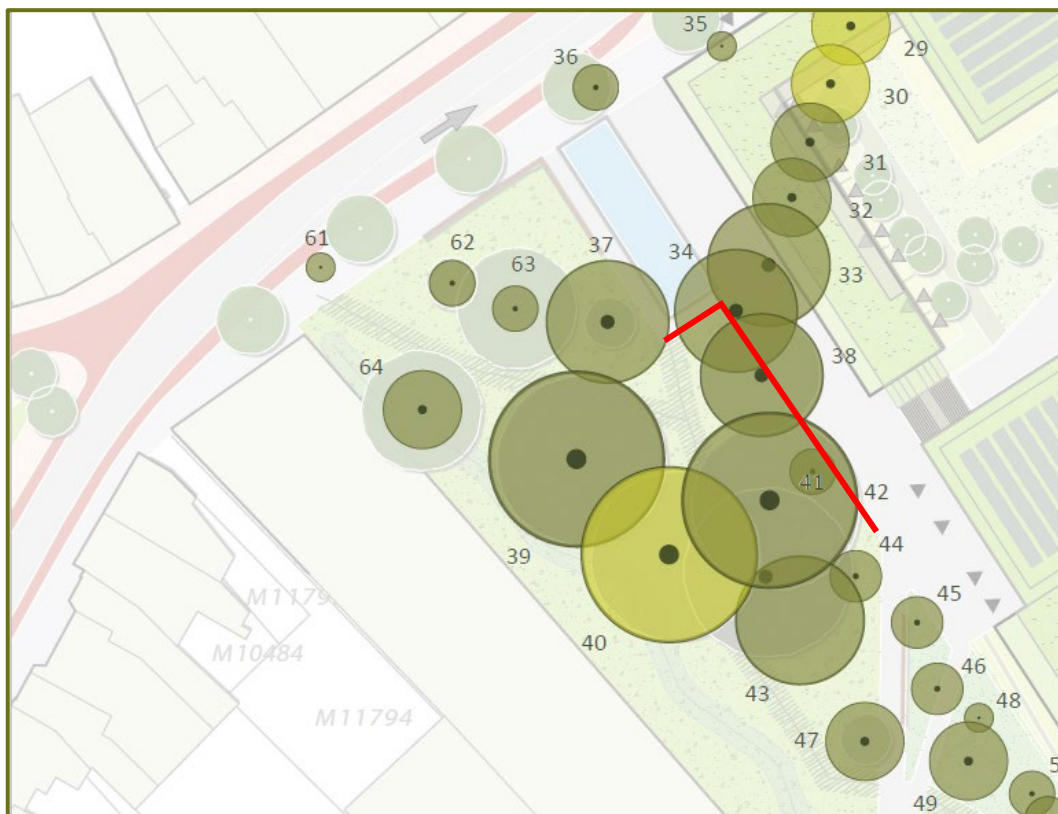
De entree naar de middelste woontoren komt erg dicht bij de bomen 34 en 38.

Afbeelding 5. Knelpunten entree middelste woontoren

Geadviseerd wordt het ontwerp zodanig aan te passen dat zowel boom 34 als 38 behouden kan blijven.

Hiervoor dient verharding tenminste 4 meter uit de stam van beide bomen te komen.

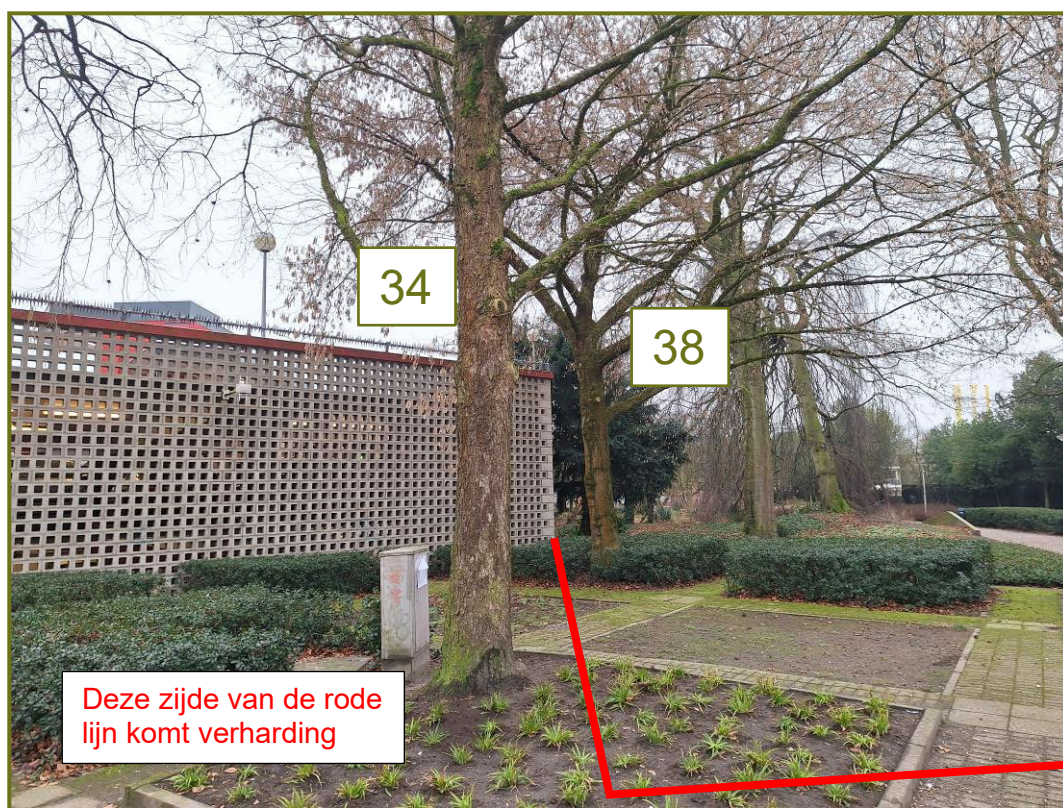
Afbeelding 6. Bomen 38 en 34

De boomhazelaar 34 en vederesdoorn 38 staan net binnen of erg kort op de verharding van de entree naar de middelste woontoren, zie rode lijn. Deze bomen kunnen niet behouden blijven.

Als boom 34 niet mogelijk is dan bij voorkeur wel boom 38 behouden. Indien verharding nodig is op deze locatie kan mogelijk een alternatief bedacht worden waarbij de groeiplaats en het wortelgestel niet wordt aangetast.

Indien mogelijk kan een brug worden gerealiseerd over de bestaande wortels. Een en ander nader uit te werken in samenwerking met een European Tree Technician<sup>4</sup>.

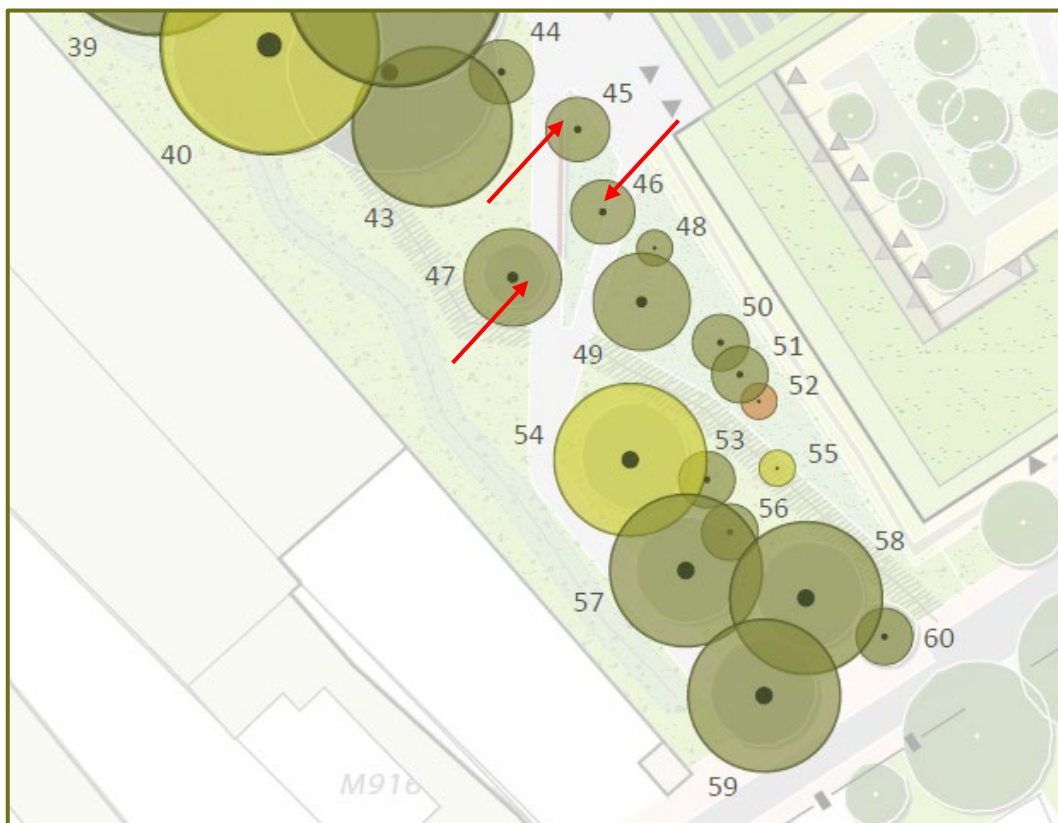
Verharding in het Zomerpark.

Afbeelding 7. Knelpunten verharding in zomerpark

Bij de realisatie van nieuwe paden buiten de huidige verharding is de kans op schade aan wortels erg groot. Zeker nabij de bomen 37 t/m 40, 43, 47, 49, 54, 57 t/m 60.

Geadviseerd wordt om zoveel mogelijk de contouren van de bestaande verharding te handhaven. Vernieuwen binnen de huidige contouren is mogelijk.

De nieuwe verharding levert vooral knelpunten op bij de bomen 45, 46 en 47. Geadviseerd wordt hier alleen verharding te realiseren zonder een cunet uit te graven. Dus alleen (half)verharding aanbrengen op het bestaande maaiveld. Eventueel met een luchtdoorlatende sandwichconstructie. Een en ander nader uitwerken met een European Tree Technician.

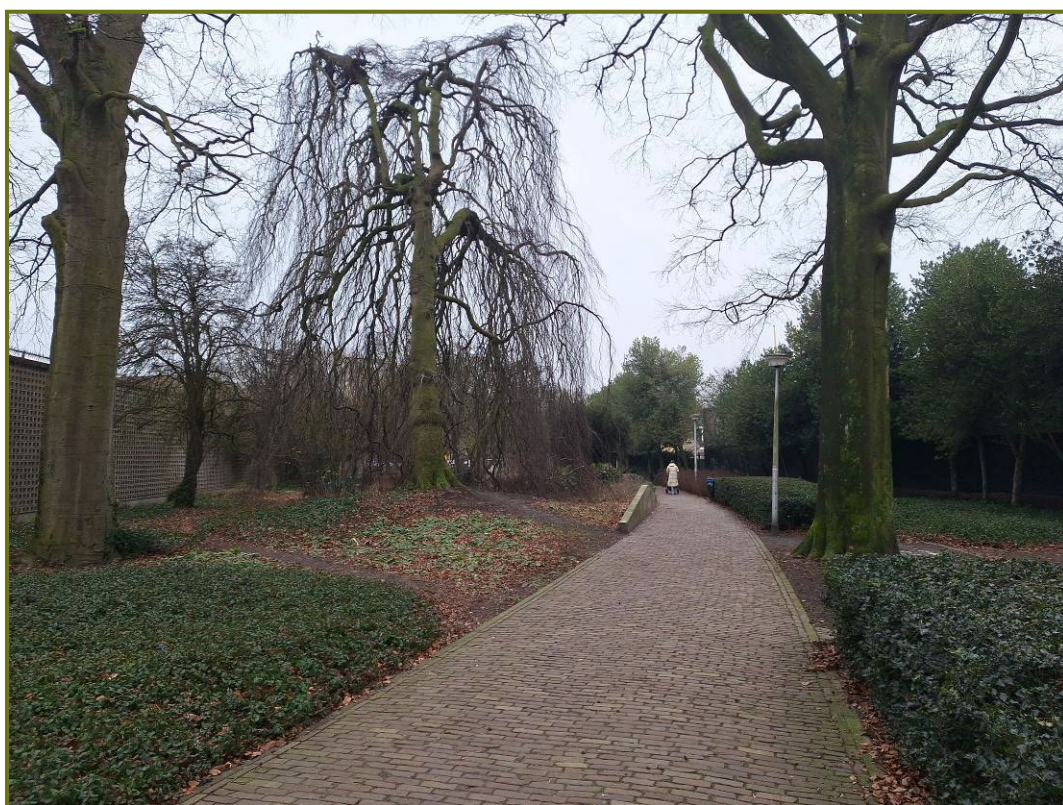
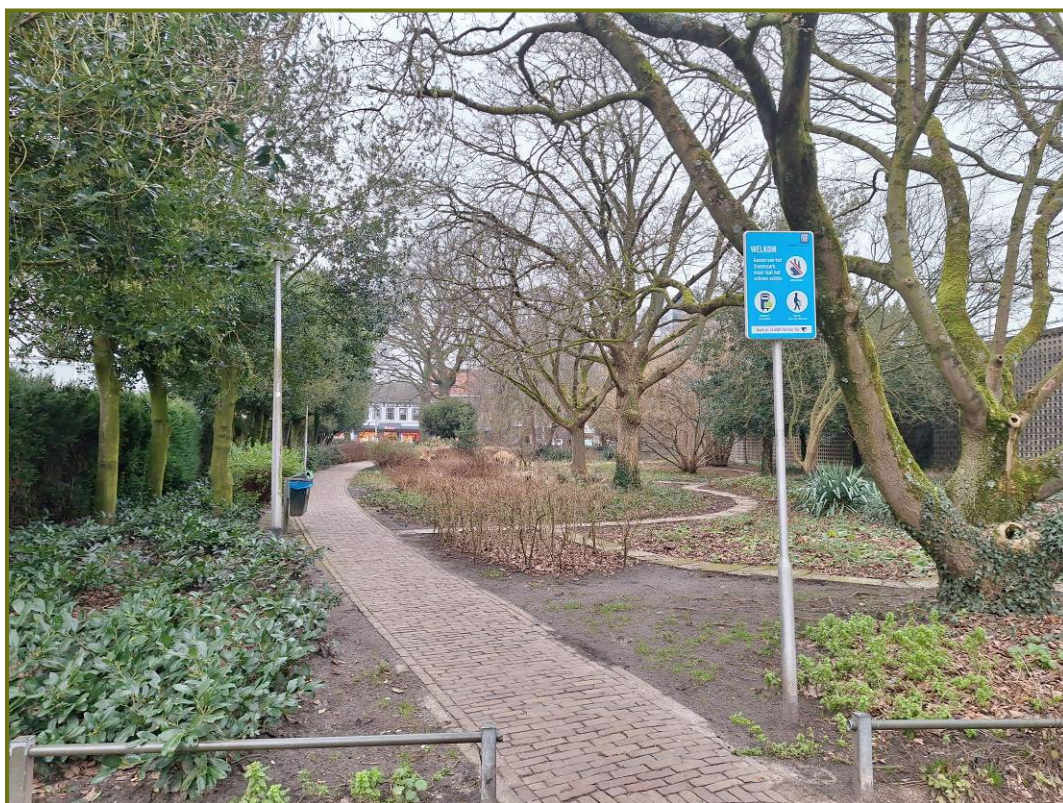
Afbeelding 8. Bestaande verharding tussen grote bomen, verharding nergens anders mogelijk

Afbeelding 9. Bestaande verharding tussen grote bomen, verharding nergens anders mogelijk

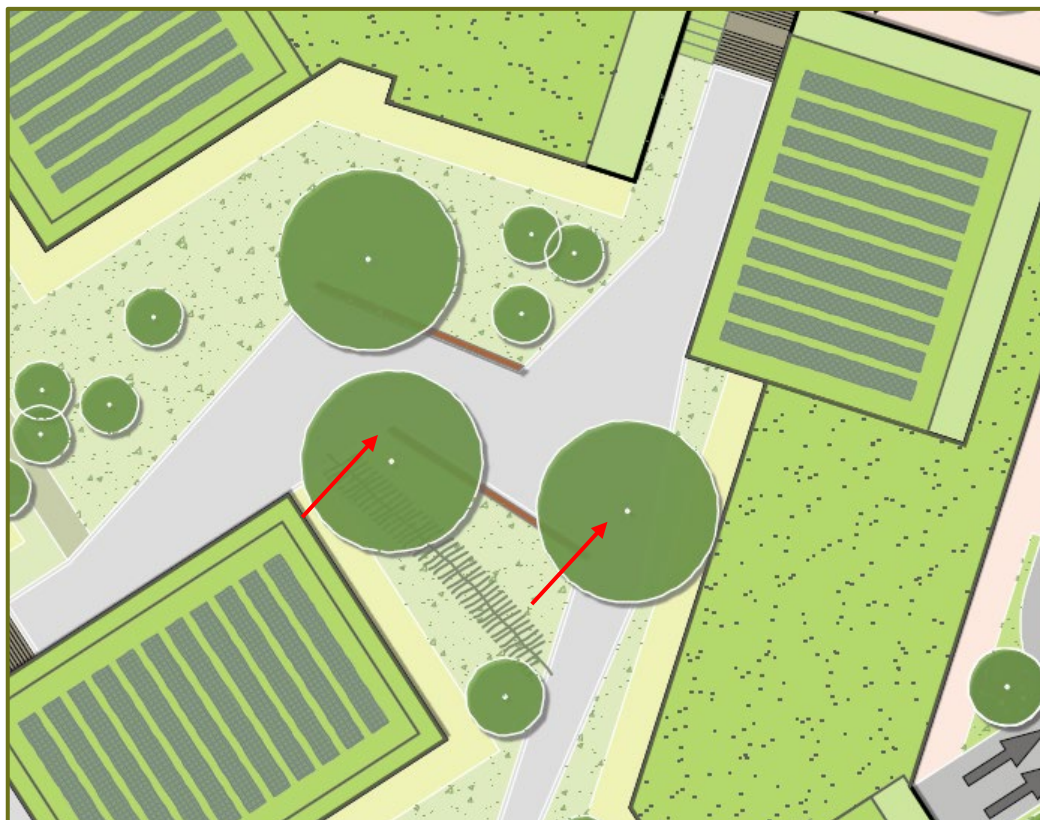
Nieuwe bomen staan in of kort langs de verharding.

Afbeelding 10. Nieuwe bomen

Geadviseerd wordt de nieuwe bomen gunstiger te situeren, zoveel mogelijk vrij van verharding.

Daarbij is het opnemen van bomen met een kroondiameter van bijna 15 meter niet reëel. Dit zijn bomen van bijna 50 jaar of ouder. De kans dat dergelijke bomen zo groot worden in deze nieuwe stedelijke omgeving is beperkt. Hiervoor dienen groeiplaatsen van tenminste 10 meter bij 10 meter en 1 meter diep met geschikte bomengrond te worden gerealiseerd.

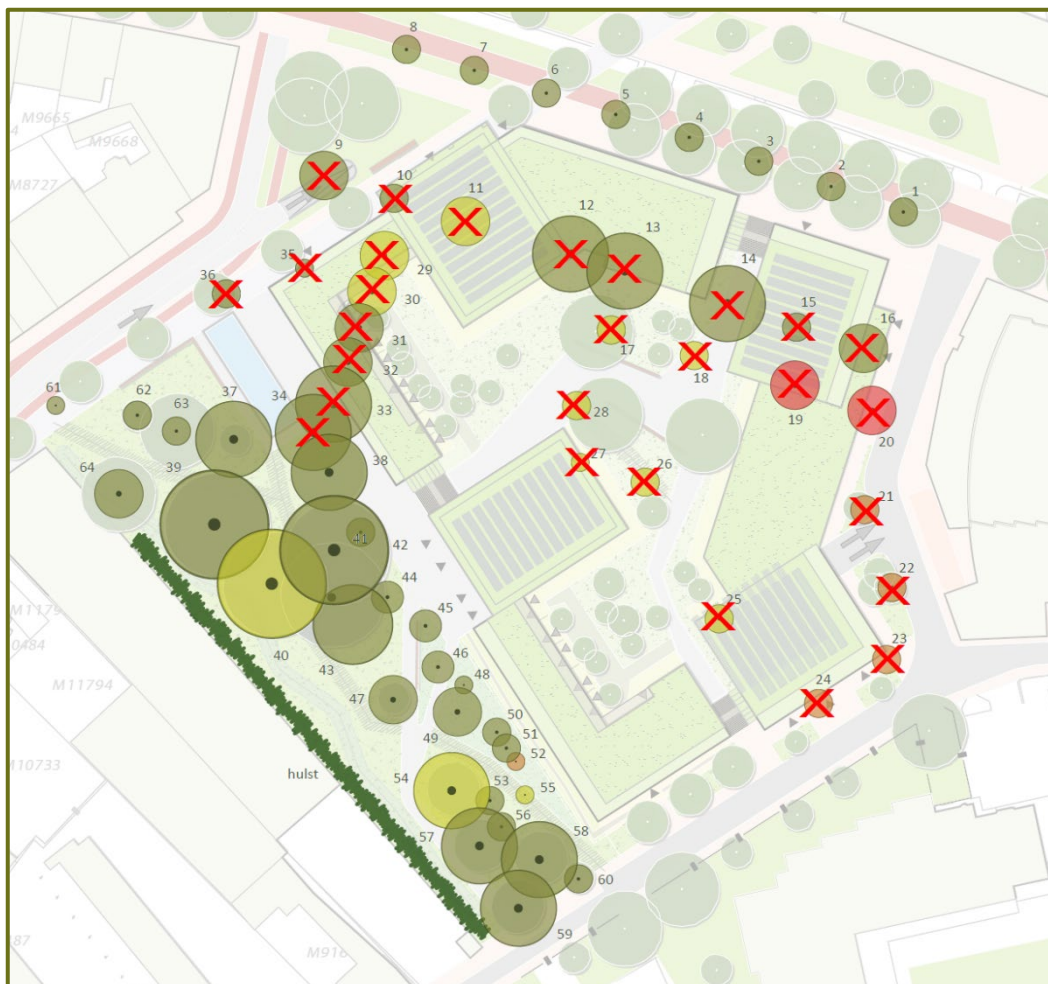
In de onderstaande afbeelding zijn de bomen die niet duurzaam behouden kunnen blijven met een rood kruis weergegeven.

Afbeelding 11. Niet te behouden bomen op basis van het ontwerp.
