# Boom Effect Analyse

## Stokhasseltlaan 38, Tilburg

Project: Boom Effect Analyse Stokhasseltlaan 38, Tilburg

Datum: 15-8-2024

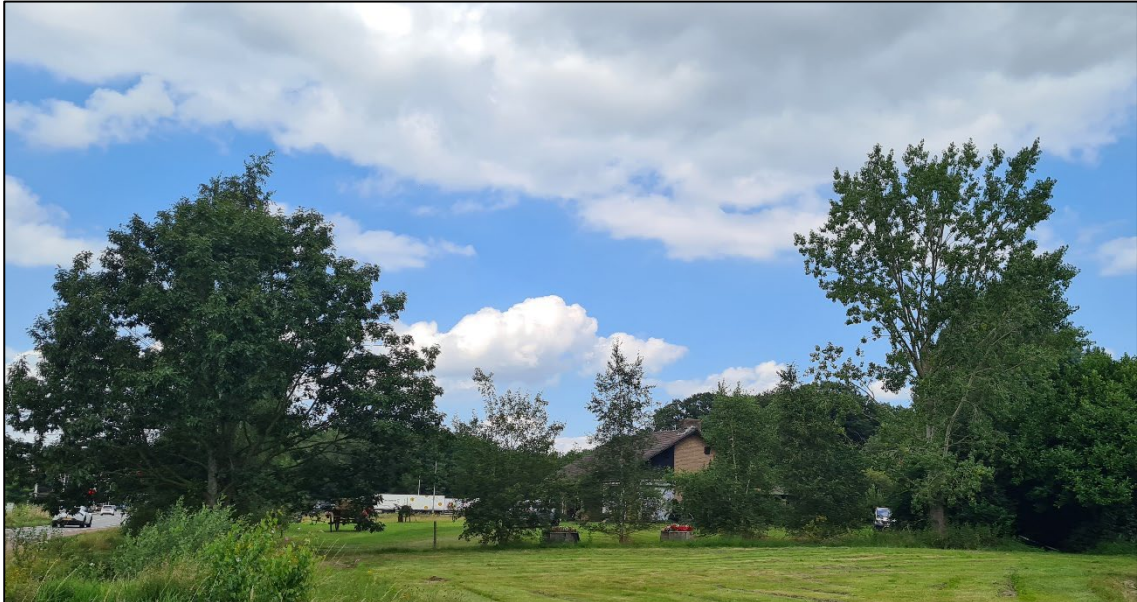
Langs de oprit staan enkele bomen in de berm waaronder een tweestammige Amerikaanse eik (*Quercus rubra*), een volwassen populier (*Populus x canadensis*) en enkele berken (*Betula pendula*). De conditie van de eik en de berken is goed. Er is sprake van gezonde groei. De populier heeft een sterk verminderde conditie. De bladbezetting is beperkt en de groei is gestagneerd. Verder is in de stamvoet van de boom sprake van lichte rotting.

Afbeelding 4: Boom 1 t/m 6 met links de Amerikaanse eik en rechts de populier.

Voor boom 6, 12 en 28 geldt ook een kapadvies ondanks dat deze buiten de invloedssfeer van de werkzaamheden staan. De forse populier heeft een sterk verminderde conditie en gebreken aan de stamvoet. Boom 12 is een afgestorven berk. Verder dient overwogen te worden om boom 28 te vellen ten behoeve van de ontwikkeling van boom 27. De kers staat onder de moeraseik en kampt met afstervingsverschijnselen. Door het kappen van boom 28 ontstaat er meer bovengrondse groeiruimte voor de moeraseik.

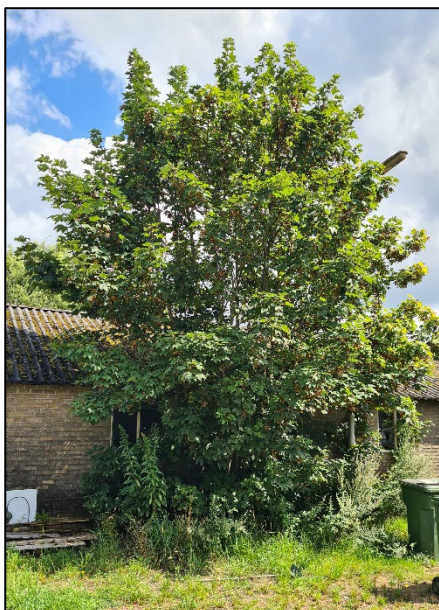
Rond de bebouwing staan diverse bomen. Aan de achterzijde van de schuur staat een kronkelwilg (*Salix babylonica* 'Tortuosa') met een brede, laag vertakte kroon. Boom 14 is een meerstammige gewone esdoorn (*Acer pseudoplatanus*). De boom is een uitgegroeide zaailing en staat pal tegen de schuur.

Afbeelding 5: Boom 14

Uit het onderzoek is naar voren gekomen dat acht bomen niet duurzaam zijn te handhaven. Boom 15 t/m 18, 30 en 31 moeten wijken voor het ontwerp. Om deze bomen te behouden zou het ontwerp op grote schaal aangepast dienen te worden. Boom 14 en 19 staan op korte afstand van de geplande werkzaamheden. Gezien de kwaliteit van deze bomen is het raadzaam op ook hier te kiezen voor kap en herplant.

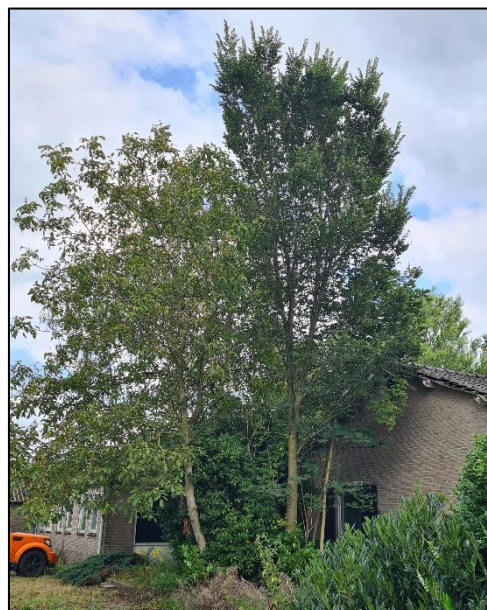
Boom 15, 16 en 17 staan ter hoogte van de ingang naar de achtertuin. Boom 15 is een berk die met zijn stamvoet tegen de gevel aan de staat. Boom 16 en 17 staan in plantvak. Het betreft een walnoot (*Juglans regia*) met een redelijk conditie en een veldiep (*Ulmus minor*) met een goede conditie.

Afbeelding 6: Boom 16 en 17

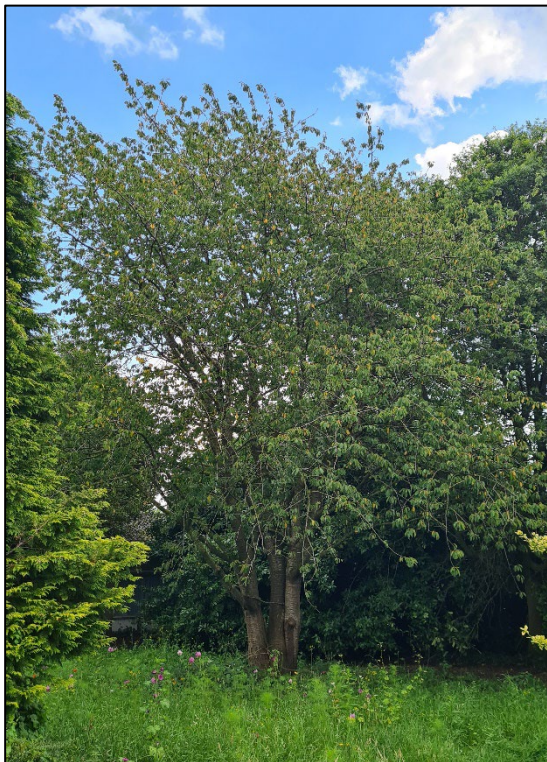
Aan de voorzijde van de woning staan enkele volwassen bomen waaronder twee zoete kersen (*Prunus avium*) en een moerasedik (*Quercus palustris*). De moerasedik (nr. 27) vertoont gezonde groei en is beoordeeld met een goede conditie. Onder de kroon van deze eik staat een zoete kers die een sterk eenzijdige kroon heeft ontwikkeld richting het weiland. De conditie van de boom is slecht. Er is op grote schaal sprake van twijgsterfte. De tweede zoete kers staat centraal in de voortuin en bestaat uit drie stammen. De onderlinge aanhechting van deze stammen is niet optimaal (plakoksel).

Afbeelding 7: Boom 20

Op circa 5,0 meter uit boom 20 en 27 wordt verharding aangelegd. De verwachting is dat de impact op de bomen beperkt zal blijven. Doordat de bomen laag vertakt dienen ze mogelijk wel gesnoeid te worden om voldoende vrije ruimte te creëren. Verder dienen de groeiplaatsen van de bomen beschermd te worden zoals in paragraaf 5.4 is voorgeschreven.

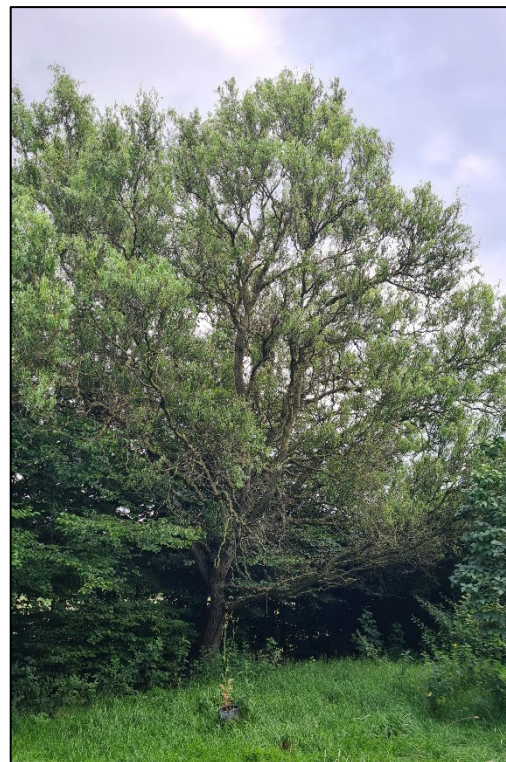
In de achtertuin staan twee beuken (*Fagus sylvatica*) aan weerszijde van een kronkelwilg (nr. 30). De beuken hebben een redelijk tot goede conditie. Door de brede kroon van de kronkelwilg zijn de bomen wel eenzijdig ontwikkeld en is er sprake van een matige kroonstructuur. De conditie van de kronkelwilg is sterk verminderd en beoordeeld als matig.

Afbeelding 8: Boom 30

- Tussen boom 29 en 31 wordt een voetpad aangelegd. Hierdoor is boom 30 niet te handhaven;
- Boom 29 komt in een groenvak te staan waarbij op 2,20 meter een voetpad wordt aangelegd. Het ontgraven van het cunet kan tot aanzienlijke wortelschade leiden;
- Boom 31 komt in een voortuin te staan waarbij de groeiplaats aan vierzijde wordt ontgraven. Hierbij zal ernstige wortelschade ontstaan.

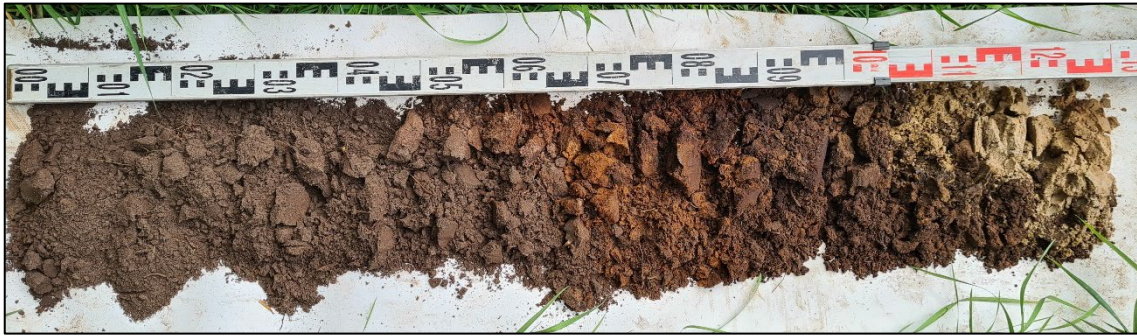
De bovenste 70 cm van het profiel bestaat uit humusarm zand. Vanaf 70 cm -mv zijn er roestsporen in het zand aanwezig. Deze ontstaan vaak bij stagnerend hemelwater. Op 110 cm -mv bevindt zich een laag grofzand die overgaat in nagenoeg humusloos zand (geel).

Afbeelding 9: Representatief boorprofiel

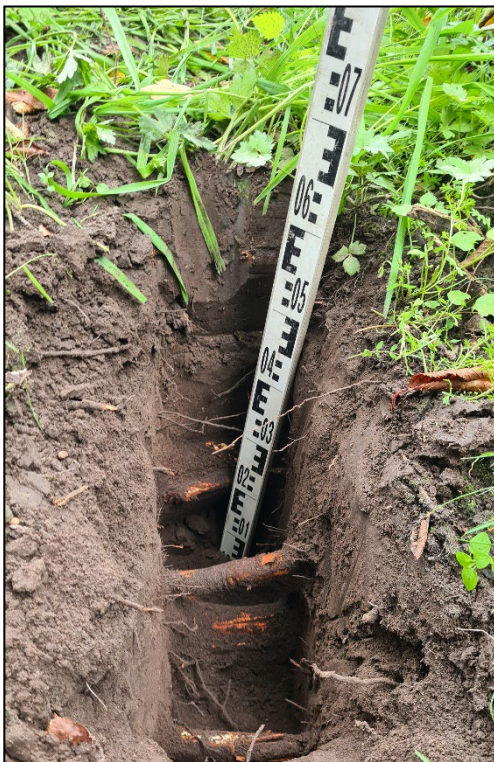
Op 4,0 meter uit boom 20 is een proefsleuf gegraven om de eventuele schade-impact van de geplande werkzaamheden op de boom in te kunnen schatten. De bovenste 60 cm van het profiel bestaat uit humusarm zand. In deze laag wortelt de zoete kers matig intensief met enkele wortels tot 4 cm dik.

Afbeelding 10: Proefsleuf bij boom 20

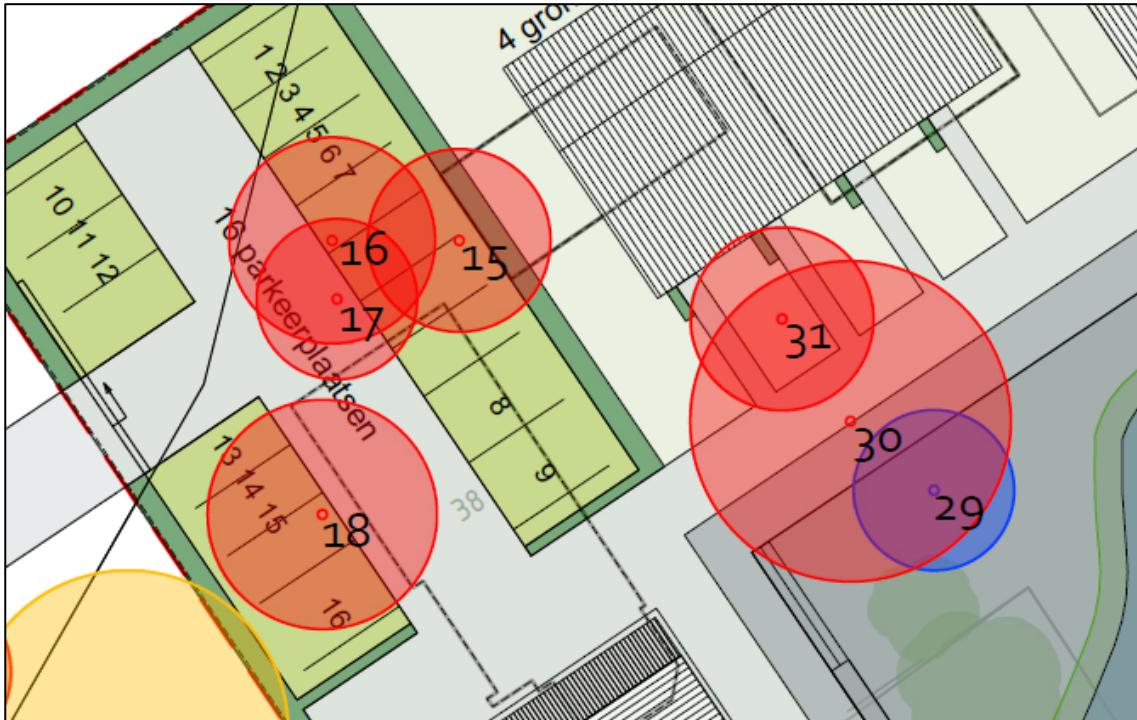
Afbeelding 11: Uitsnede impact kaart (bijlage III). Boom 15 t/m 18 moeten wijken voor het parkeerterrein. Boom 30 en 31 zijn niet te handhaven in verband met de aanleg van een voetpad.
