*Bomen Effect Analyse fase 1 bovengrondse en beperkte ondergrondse impact*

Datum 28-2-25, aangepast 18-7-2025

Bomen Effect Analyse Blaarthemseweg 83 te Veldhoven.

Ten behoeve van de omgevingsvergunning voor bouw van appartementencomplex.

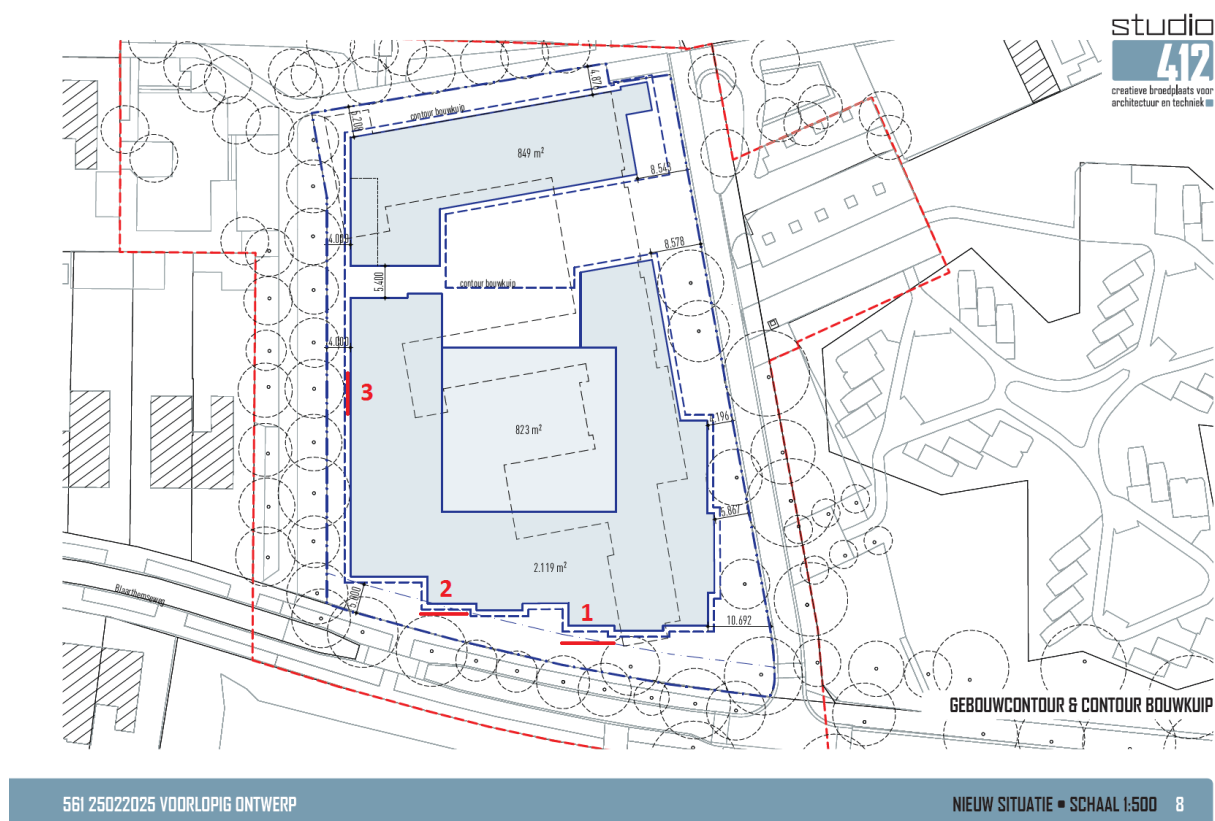
*Figuur 3: Situatietekening met proefsleuwaanduiding*

Bij alle proefsleuven is fijne tot matige beworteling aangetroffen dunner dan 5 centimeter.

Er is fijne tot matige beworteling gevonden in de proefsleuven waarvan wij denken dat deze zones de meeste impact hebben op het ontwerp én waar het mogelijk was te graven. De intensiteit van de beworteling van ruim binnen de marges dat er geen fundering gegraven kan worden.

Hier wordt wel geadviseerd om, wanneer er (al een deel) van het groen verwijderd wordt, dit nog verder uit te werken in het veld met meer proefsleuven en toezicht tijdens de graafwerkzaamheden van de bouwput. Dit heeft betrekking op de west- en oostzijde van het bouwblok.

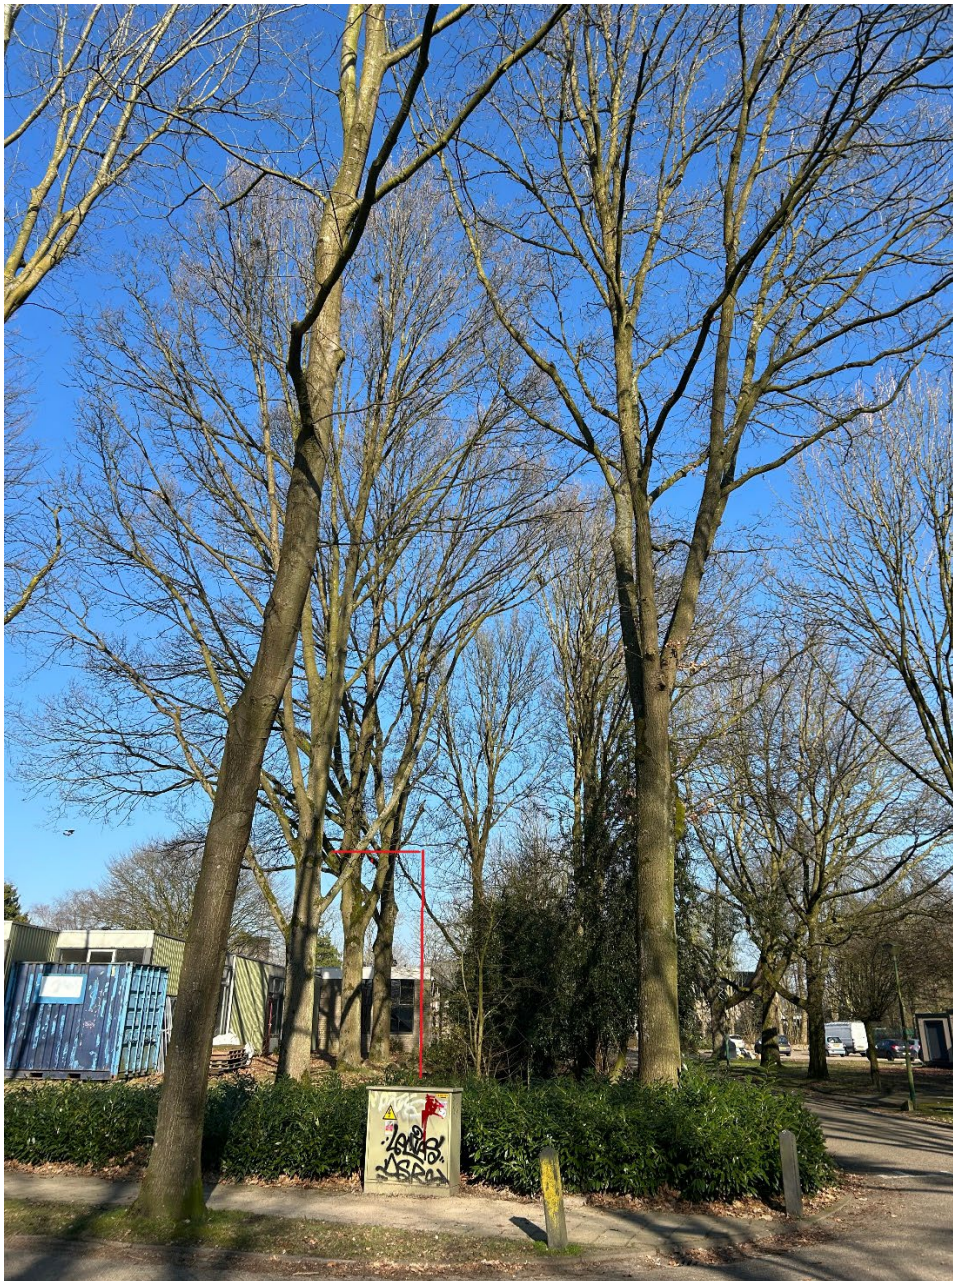
*Figuur 4: Gevellijn oostzijde*

Aan de oostzijde is geen belemmering aanwezig met het ontwerp.

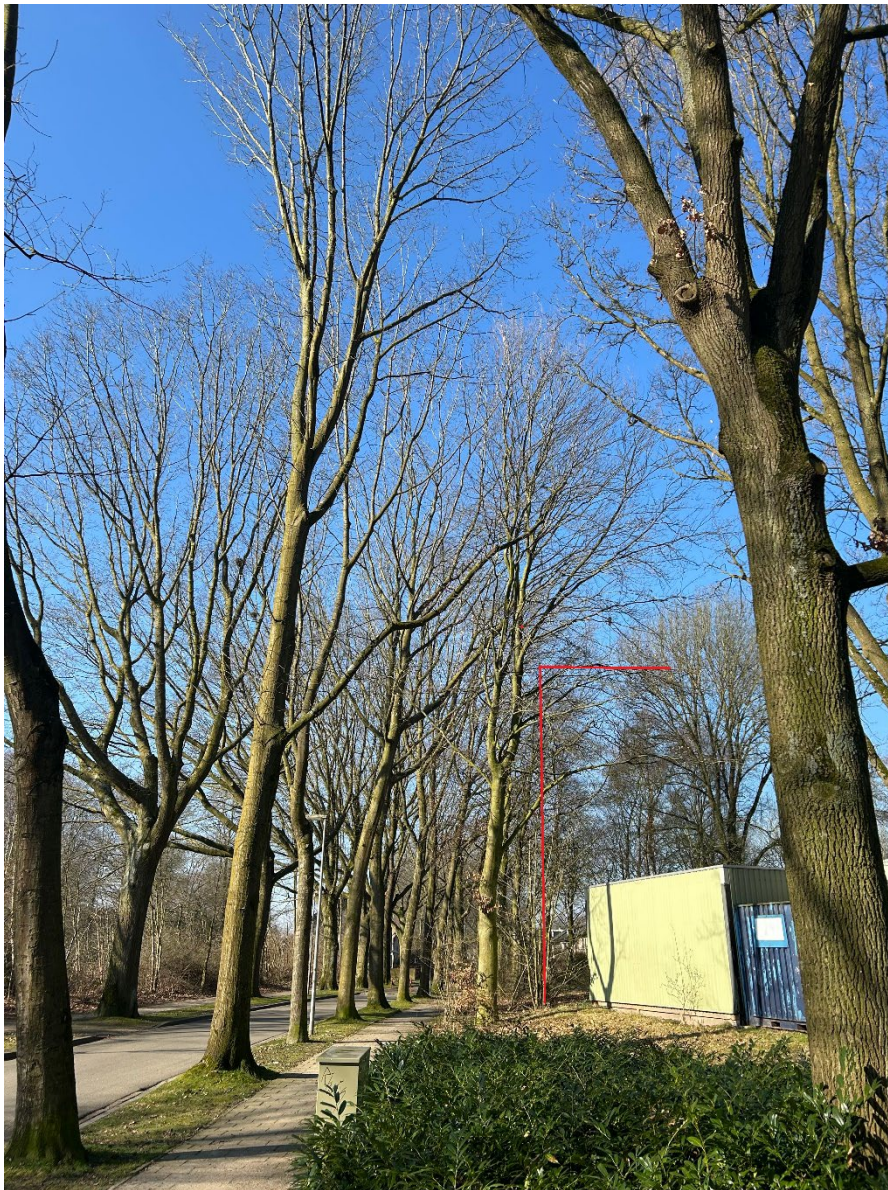
*Figuur 5: Gevellijn zuidzijde*

Aan de zuidkant is geen belemmering aanwezig met de bestaande bomen en de nieuwe gevellijn, zichtbaar in figuur 5.

De boom naast de gevellijn zal al wijken voor het ontwerp.

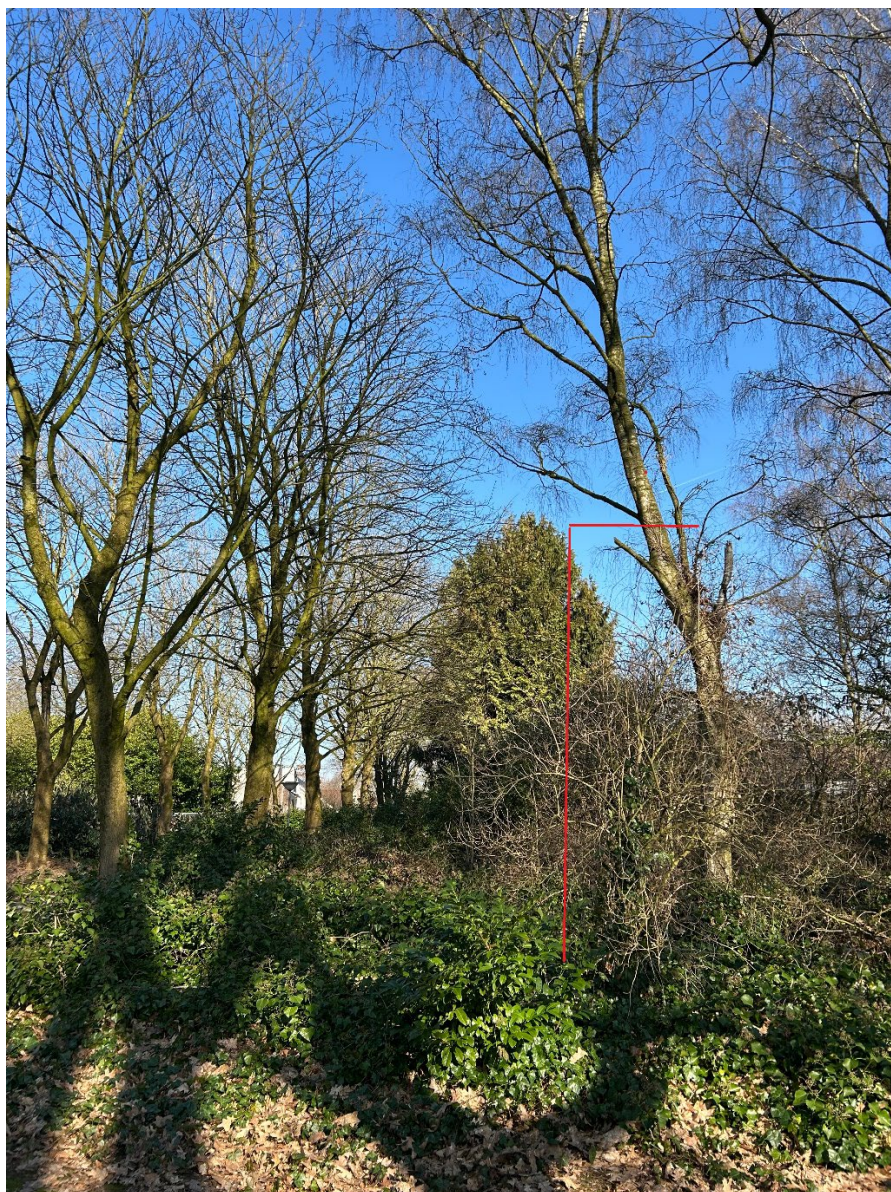
*Figuur 6: Gevellijn westzijde*

Aan de westkant is geen belemmering aanwezig met de bestaande bomen en de nieuwe gevellijn, zichtbaar in figuur 5.

De rij coniferen zichtbaar op figuur 6 zullen al wijken voor het ontwerp.

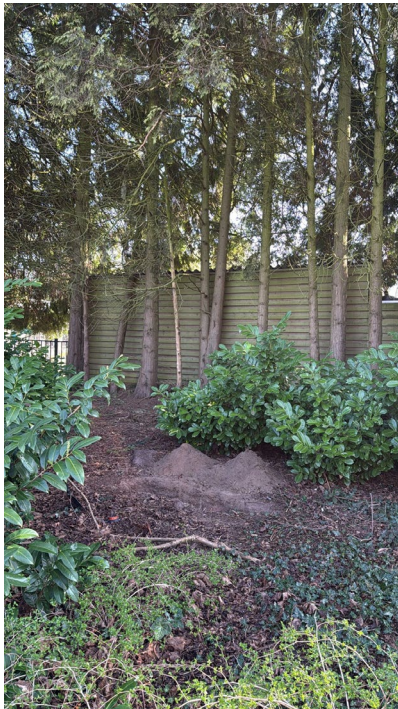
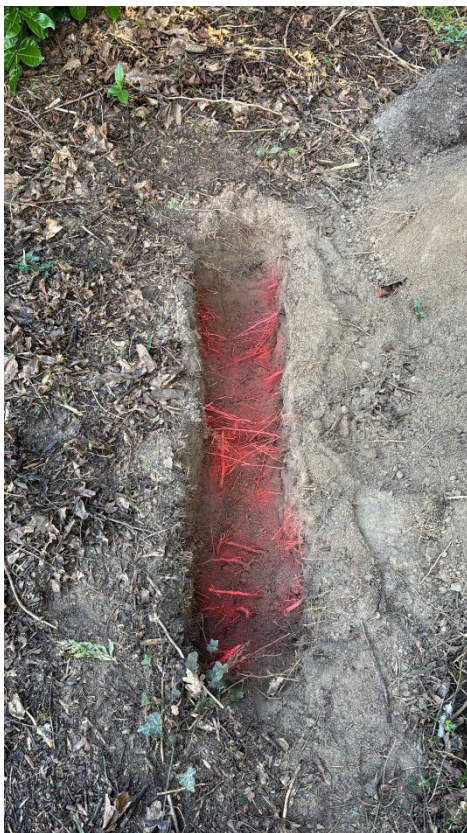
Proefsleuf 3.

Wortels zichtbaar in de proefsleuf zijn van de aanliggende prunus struik, niet van de bomen die behouden blijven.
