## **BOOM EFFECT ANALYSE (BEA)**

### **‘Projectontwikkeling Martinilaan 2-4 Vught’**

13 september 2025

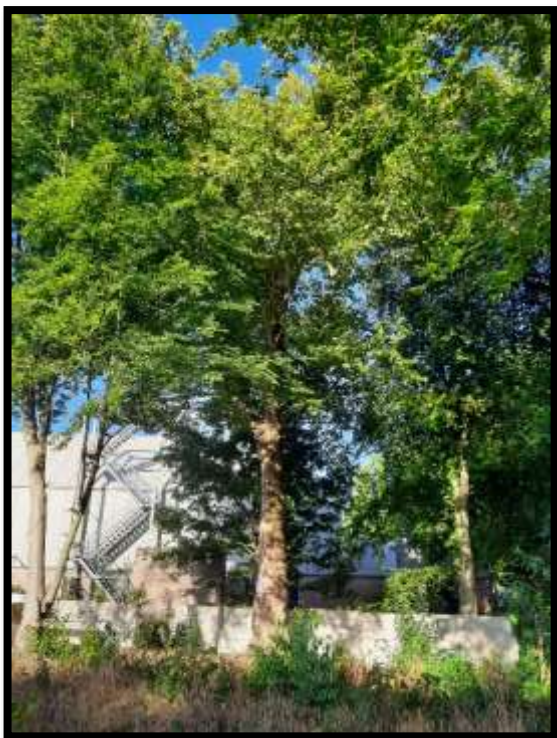
Foto 1, boom 1

De conditie van alle bomen is voldoende. Bij bomen 1 en 3 is een enigszins ijle kroon waarneembaar, gelet op de natte omstandigheden in 2024 en de droogte in het groeiseizoen van 2025 is mogelijk dat deze zich volgend jaar herstelt.

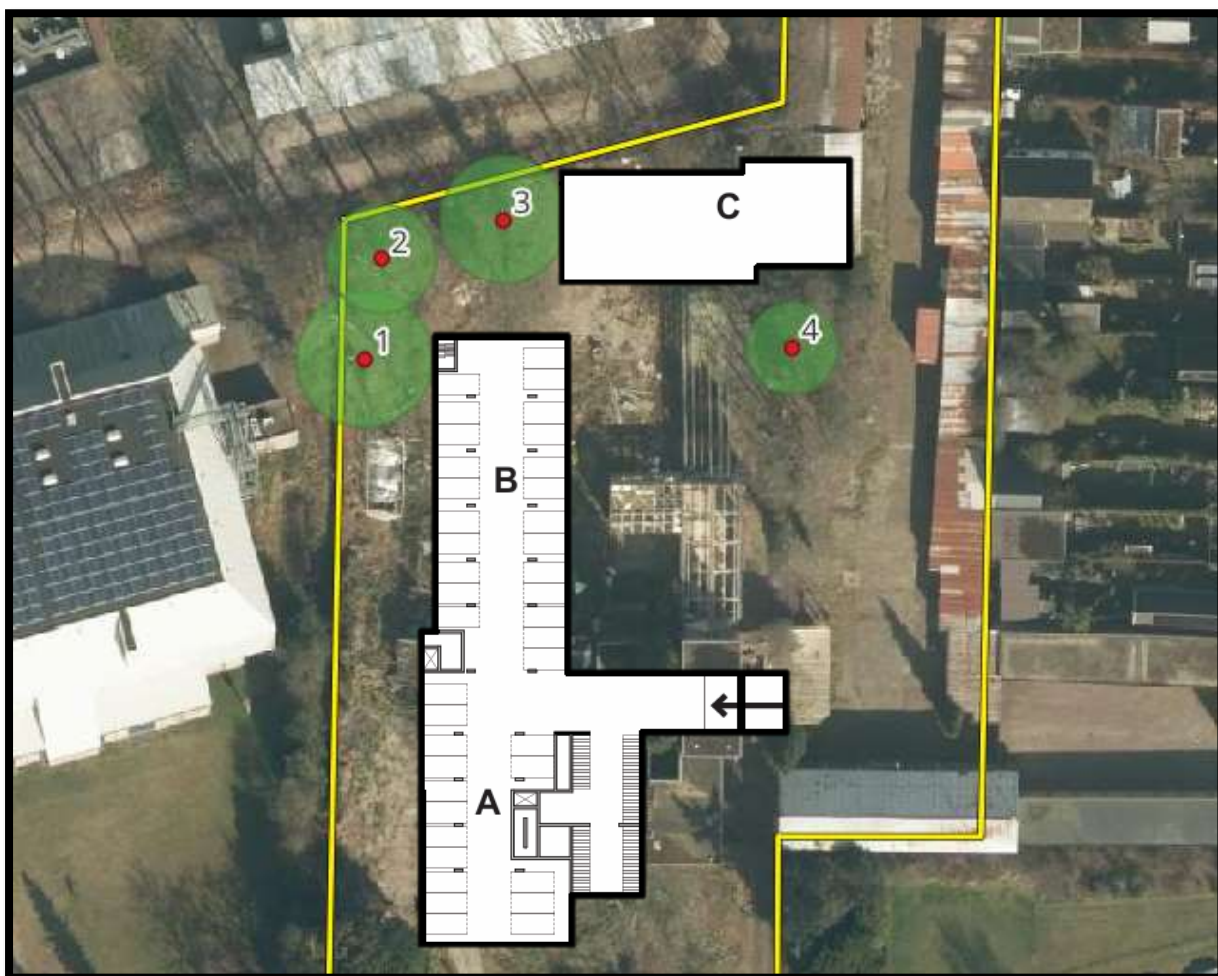
Figuur 2, ontwerp en kroonprojectie

Op de onderstaande figuur is de standplaats en de kroonprojectie van boom 1 ten opzichte van gebouw A/B weergegeven. De bebouwing (B) is nabij de kroonprojectie van de boom gesitueerd, de benodigde bouwruimte om deze te realiseren ligt binnen de kwetsbare boomzone.

De afstand tussen de stamvoet van boom 1 en de benodigde bouwruimte bij gebouw A/B is 7,36 m.

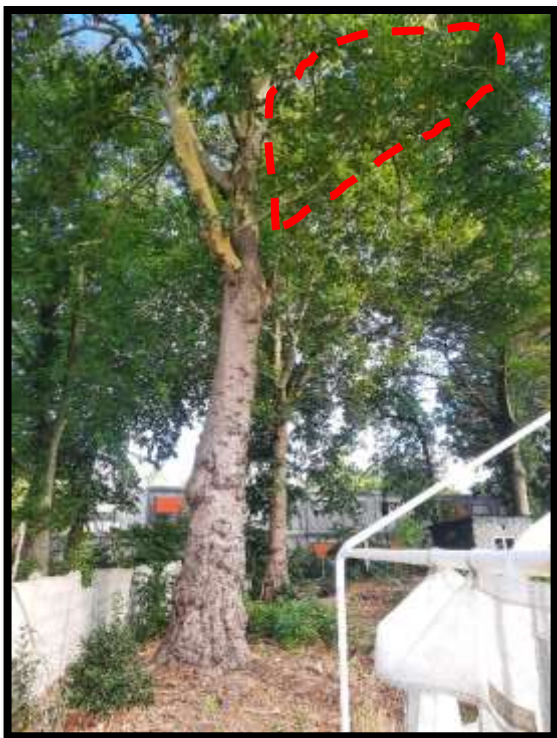
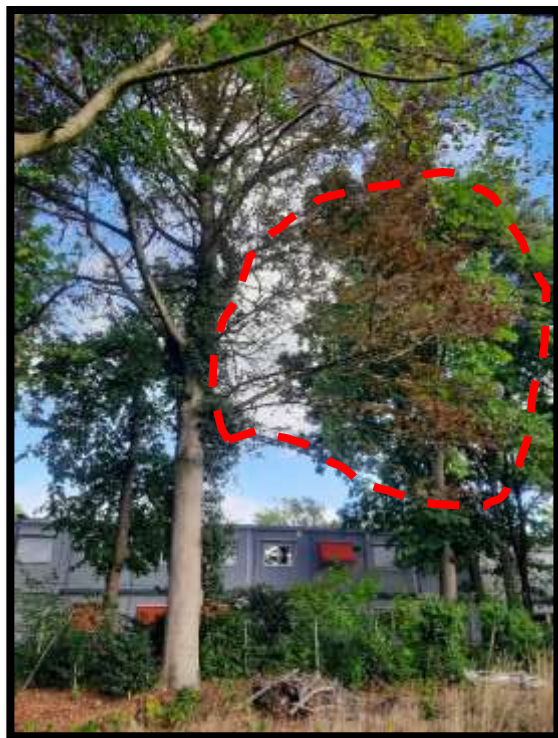
Op de onderstaande foto's is waarneembaar dat de bomen reeds al een groot deel zijn op gekroond.

Het geschatte verlies aan kroonvolume bedraagt minder dan 10%, wat naar verwachting geen langdurige negatieve effecten heeft op het duurzaam behoud van de bomen.

Met rode kaders is het geschatte verlies in kroonvolume aangegeven.

Om het conflict in de bovengrondse ruimte op te lossen, kunnen de takken die in conflict zijn met de wooncomplexen selectief worden verwijderd.

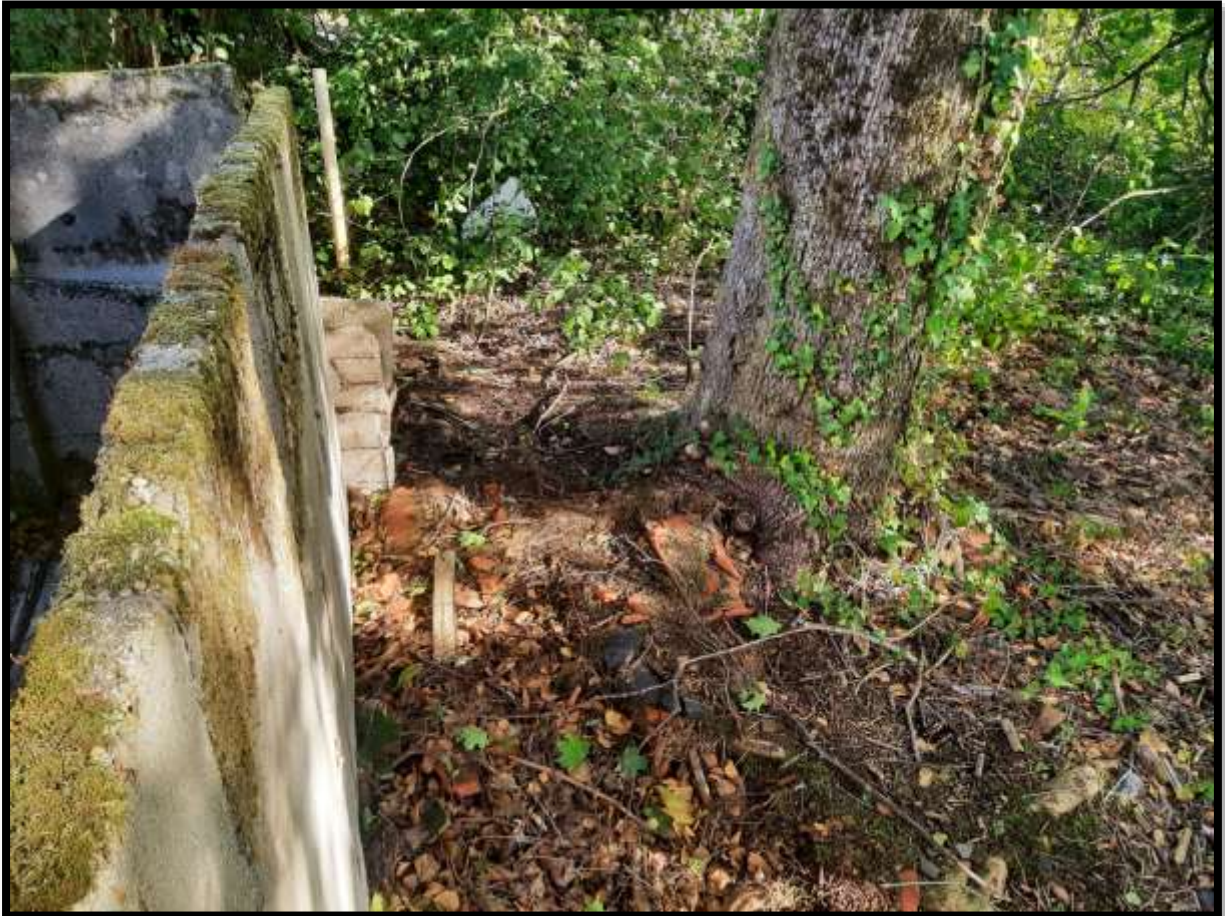
Nabij de stamvoet van boom 4 – een esdoorn met een kenmerkend oppervlakkig wortelstelsel – is een betonnen schutting en een elementenverharding van 30 x 30 cm stoeptegels aanwezig.

Door de ondiepe beworteling is deze boom bijzonder kwetsbaar voor wortelschade tijdens het verwijderen van de betonnen onderdelen. De huidige situatie is visueel weergegeven op de onderstaande foto.

*Foto 8, stamvoet boom 4 en aanwezige betonnen delen.*

De betonnen schutting bij boom 4 heeft nagenoeg geen fundering en staat los op het zand. Indien met voldoende terughoudendheid wordt gewerkt, kunnen de delen zonder schade aan de beworteling van de boom worden verwijderd.

Hiervoor dient de (graaf)machine ten westen van de boom, buiten de kwetsbare boomzone, te worden opgesteld.

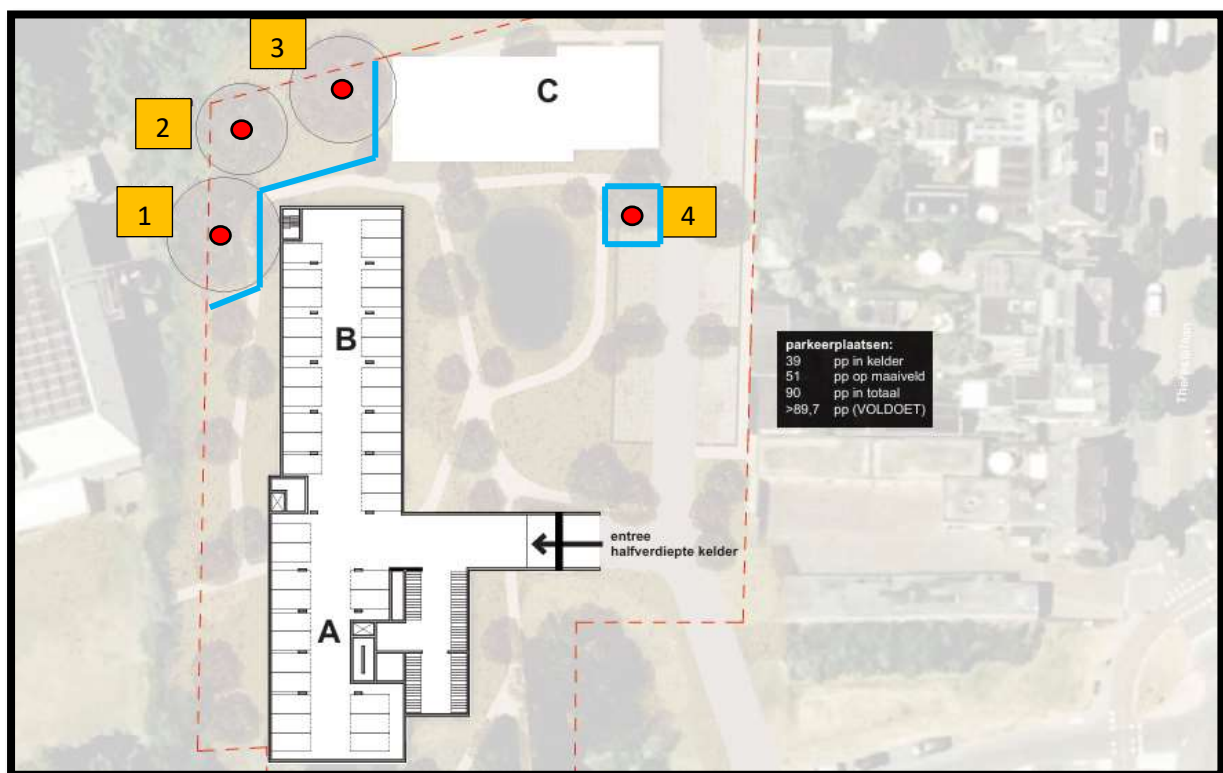
Figuur 3, voorbeeld voor afbakening gedeelte kwetsbare boomzone

Op de onderstaande figuur is een voorbeeld voor een afbakening van een gedeelte van de kwetsbare boomzone weergegeven, blauwe lijnen.

Om de risico's voor de bomen verder te beperken, dient een boombeschermingsplan (werkplan) te worden opgesteld. Een gedetailleerde uitwerking van het daadwerkelijke boombeschermingsplan volgt in een later stadium, zodra het definitieve ontwerp is vastgesteld.

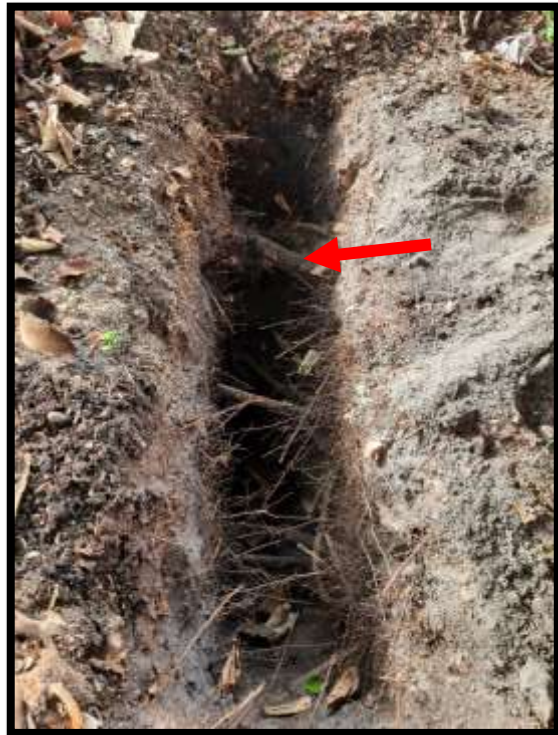
Foto 10, aanwezige beworteling

Op foto 10 is met een rode pijl de locatie van de grootste aangetroffen wortel aangeduid ( $\varnothing$  3 cm).

Van 0 tot - 20 cm beneden maaiveld is intensief, fijne tot matig grove beworteling aangetroffen

Van - 20 tot - 50 cm beneden maaiveld is intensief, fijne, matig grof tot grove beworteling ( $\varnothing$  3 cm) aangetroffen.

Van - 50 tot - 80 cm beneden maaiveld is extensief, fijne, matig grof tot grove beworteling ( $\varnothing$  2 cm) aangetroffen.

Vanaf - 80 cm beneden maaiveld zijn nauwelijks beworteling aangetroffen.  
De wortels hebben een voldoende kwaliteit.

Er zijn geen stabiliteitswortels aangetroffen, het geschatte wortelverlies bij de geplande werkzaamheden is minder dan 15%.
