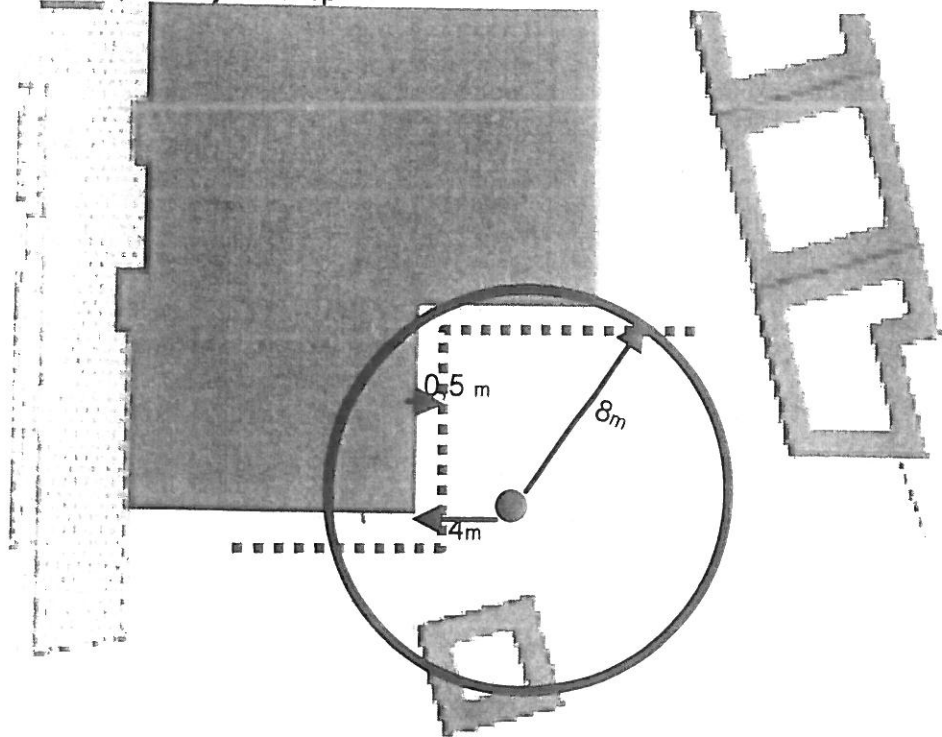
Situatie oorspronkelijk ontwerp

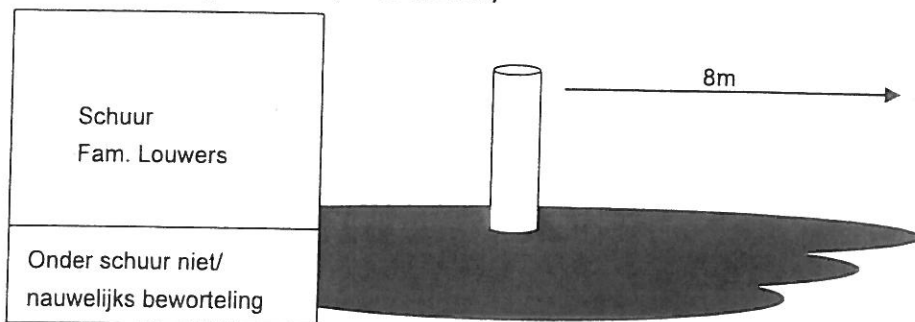
Huidige situatie (100% wortels)

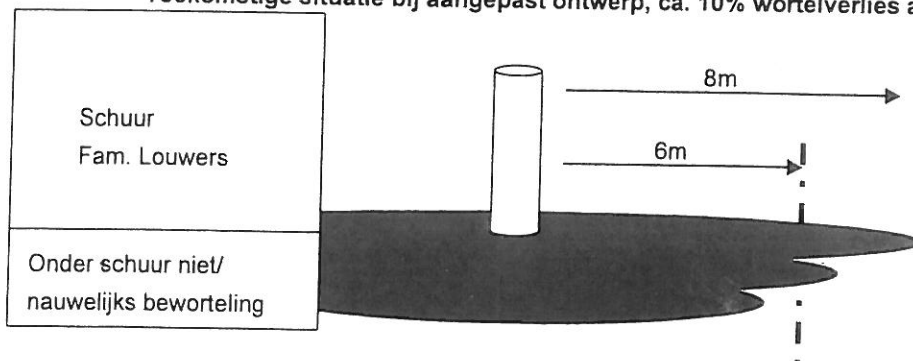
Toekomstige situatie bij aangepast ontwerp, ca. 10% wortelverlies a.g.v. graafschade

- De in het rapport beschreven randvoorwaarden blijven noodzakelijk.
- Enige snoei blijft noodzakelijk. Maar minder dan bij het oude ontwerp. Het kroonbeeld als geheel kan intact blijven. Alleen enkele takken boven de bouw inkorten (niet geheel verwijderen)
- Maatregelen ter voorkoming van secundaire wortelschade blijven noodzakelijk

Handhaven van het huidige maaiveldniveau door dit op te vangen met behulp van enkele treden.

Drukverdelend systeem Silva Cell aanleggen. Bij het aanbrengen van goede bomengrond kan de groeiplaatssituatie hierdoor zelfs verbeteren t.o.v. de huidige situatie. Goed water doorlatend verhardingsmateriaal is essentieel.

Groeiruimte onder de kratten is permanent beschermd.

Ca. 25 m2 aan kratten noodzakelijk.
