**Boom Effect Analyse**

**Sint-Clemenskerk, Waalwijk**

| Titel | : Boom Effect Analyse Sint-Clemenskerk, Waalwijk |
| Datum rapport | : 10-11-2020 |

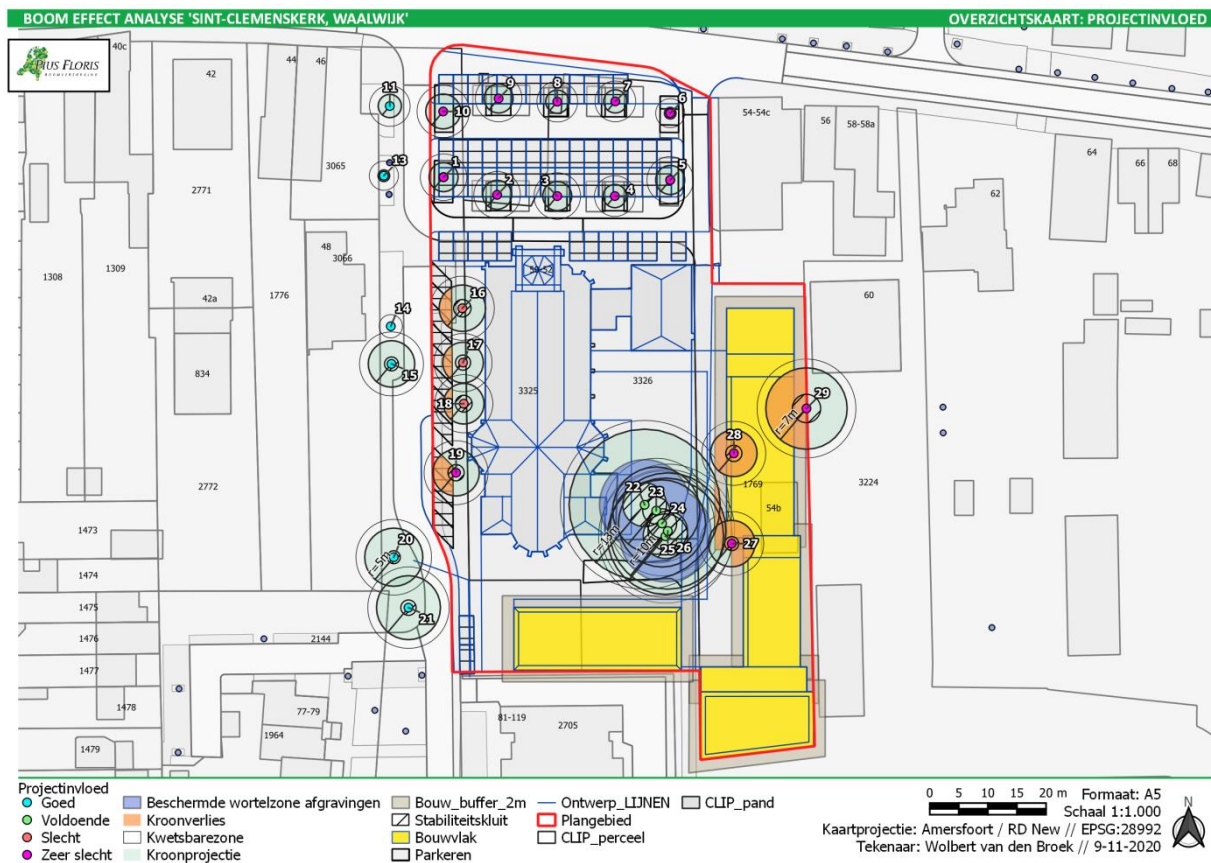
Afbeelding 3: Overzichtskarta project invloed.

Ten behoeve van de ruimtelijke ontwikkeling wordt ruimtelijk beslag gelegd op 12 bomen, dit betreft bomen 1 t/m 10 en bomen 27 en 28. Deze bomen zijn niet te handhaven in het huidige ontwerp. Bomen 1 t/m 10 betreft jonge beuken, in dit kader wordt behoort duurzame verplanting tot de mogelijkheden, met uitzondering van bomen 2 en 6 (verminderde toekomstverwachting). Voor een overzicht van de verplantbaarheid en te verwachte kosten zie, §0. Daarnaast geldt voor boom 29 dat ruimtelijk beslag optreedt wanneer een bouwbuffer wordt gehanteerd van 2m. Bovendien zijn aanzienlijke ondergrondse en bovengrondse belemmeringen te verwachten voor het duurzaam behoud van bomen 19 en 29.

De geplande bouwvlakken vallen samen met de kroonprojectie van 1 boom, dit betreft bomen 29. Er is sprake van zeer omvangrijk kroonverlies, in dit kader is er sprake van een fatale belemmering. Bij boom 19 is een significant kroonverlies te verwachten bij de realisatie van de parkeerplaatsen. Voor bomen 16 t/m 18 zijn aanzienlijke belemmeringen voor duurzame handhaving te verwachten bij realisatie van de parkeerplaatsen. De zuilvormige haagbeuken zijn laag vertakt, waardoor aanzienlijke kroonverlies te verwachten is. Bij bomen 22 t/m 26 is een beperkte belemmerende invloed te verwachten voor duurzame handhaving van de bomen. Doordat de kroon samenvalt met de benodigde ruimte voor het plaatsen van steigers.

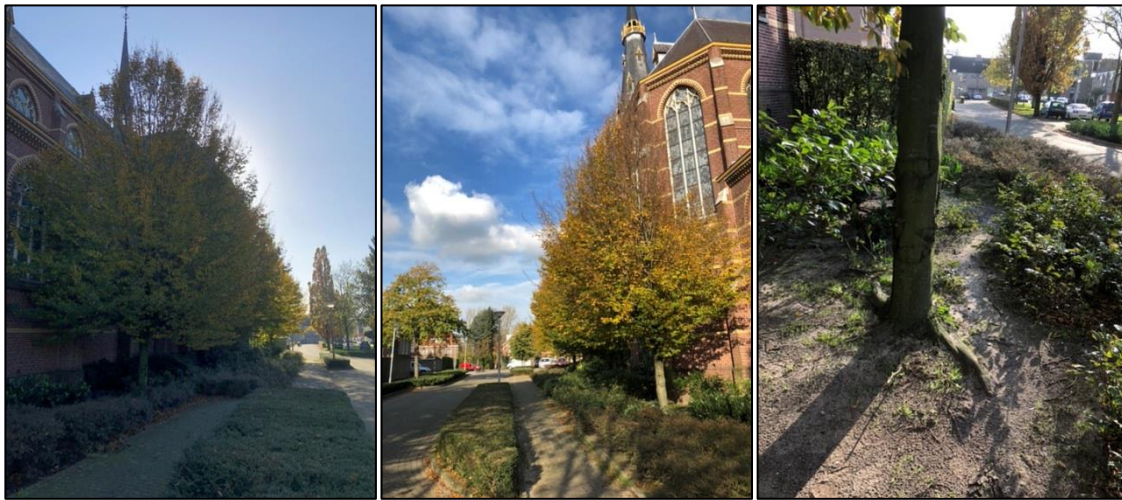
Afbeelding 4: Boomkronen en wortelspreiding bomen 16 t/m 19.

Bij bomen 16 t/m 19 zijn naast de bovengrondse knelpunten ook ondergrondse knelpunten te verwachten. De haagbeuken wortelen zeer oppervlakkig bovendien worden de parkeerplaatsen gerealiseerd op de locatie met de meeste groeiplaats ruimte. In dit kader zijn belemmerende invloeden te verwachten op de duurzame handhaving van de bomen door het ontstaan van wortelschade bij de aanleg van de parkeerplaatsen. Voor boom 19 zijn fatale belemmeringen te verwachten bij de realisatie van de parkeerplaatsen.

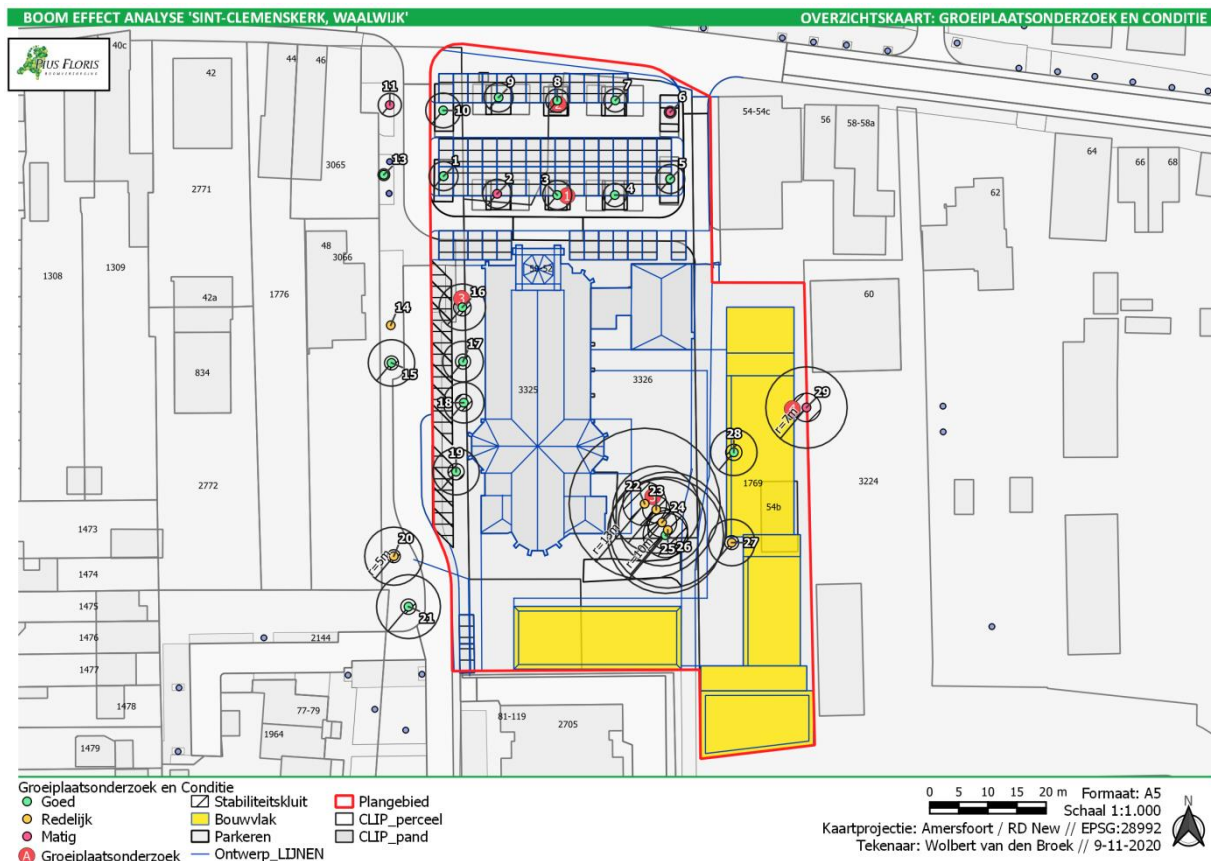
**Afbeelding 5: Overzichtsk kaart groeiplaatsonderzoek (GPO) en conditie.**

Het grondwater is binnen de zone 0 - 130 cm niet bereikt. Het maaiveld bevindt zich op 200cm +NAP. De gemiddeld laagste grondwaterstand bevindt zich op circa 68,9cm +NAP, 131cm beneden maaiveld (voorts, -mv). In dit kader is het aannemelijk dat de bomen op een grondwaterprofiel staan.

Binnen het plangebied zijn 5 groeiplaatsonderzoeken uitgevoerd om inzicht te krijgen in de bodemopbouw van het gebied. Dit levert een uniform beeld op bestaande uit een doorgaans licht vochtige, humeuze, matige fijne zandgrond in de zone 00-130cm -mv. Bij de groeiplaatsen ter hoogte van bomen 16 t/m 19 is eenzelfde bodemopbouw aangetroffen, hier is echter sprake van een verdichte, puinhoudende bodem. Hierdoor wortelen bomen 16 t/m 19 oppervlakkig.

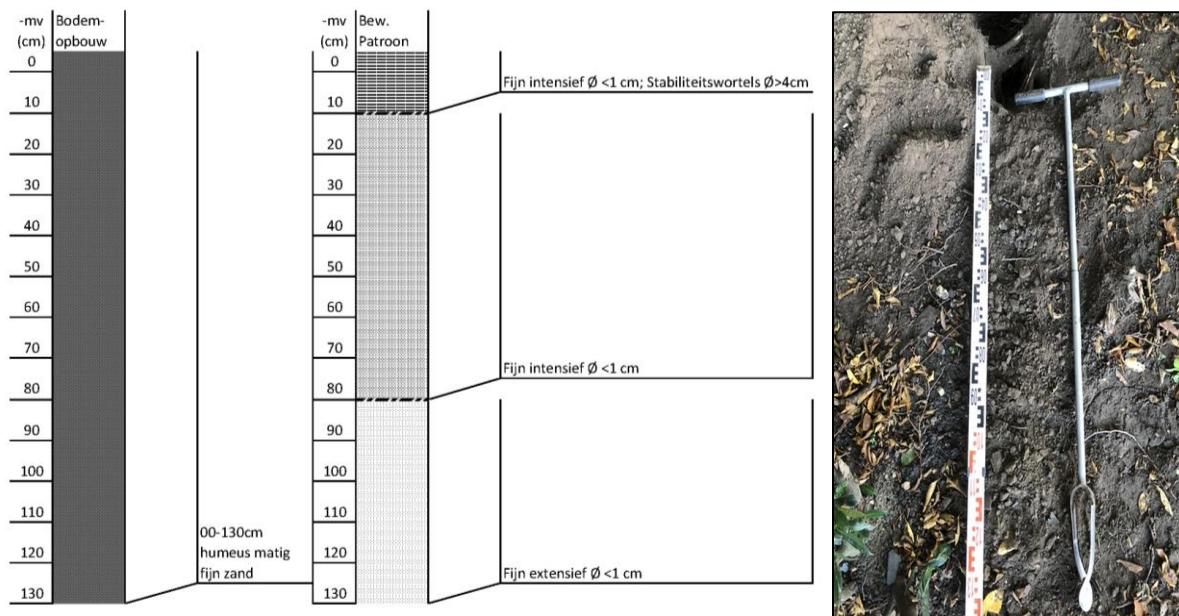
De bomen 1 t/m 10 op het kerkplein hebben in de zone 00-40 intensief fijne beworteling, met matige grove beworteling in de zone 30-50cm -mv. In de zone 50-130cm -mv wordt extensieve fijne beworteling aangetroffen. In de zone 00-10cm -mv wordt bij bomen 16 t/m 19 beworteling van  $\varnothing > 4\text{cm}$  aangetroffen, dit betreft stabiliteitswortels. Bij de Amerikaanse eiken 22 t/m 26 is er sprake van een uniform beeld, in de zone 00-130cm -mv wordt fijne beworteling aangetroffen. Het groeiplaatsonderzoek bij bomen 24 t/m 26 is uitgevoerd buiten de theoretische stabiliteitskruit, te midden van het cluster van bomen. Boom 29 heeft een vergelijkbaar beeld met bomen 1 t/m 10 met Fijn intensieve beworteling en (stabiliteits)beworteling van  $\varnothing > 4\text{cm}$  in de zone 30-50cm -mv. In de zone 50-130cm -mv worden fijne wortels aangetroffen.

Afbeelding 6: Links schematisch bodemprofiel van grondboring plangebied; rechts bodemprofiel GPO 3.

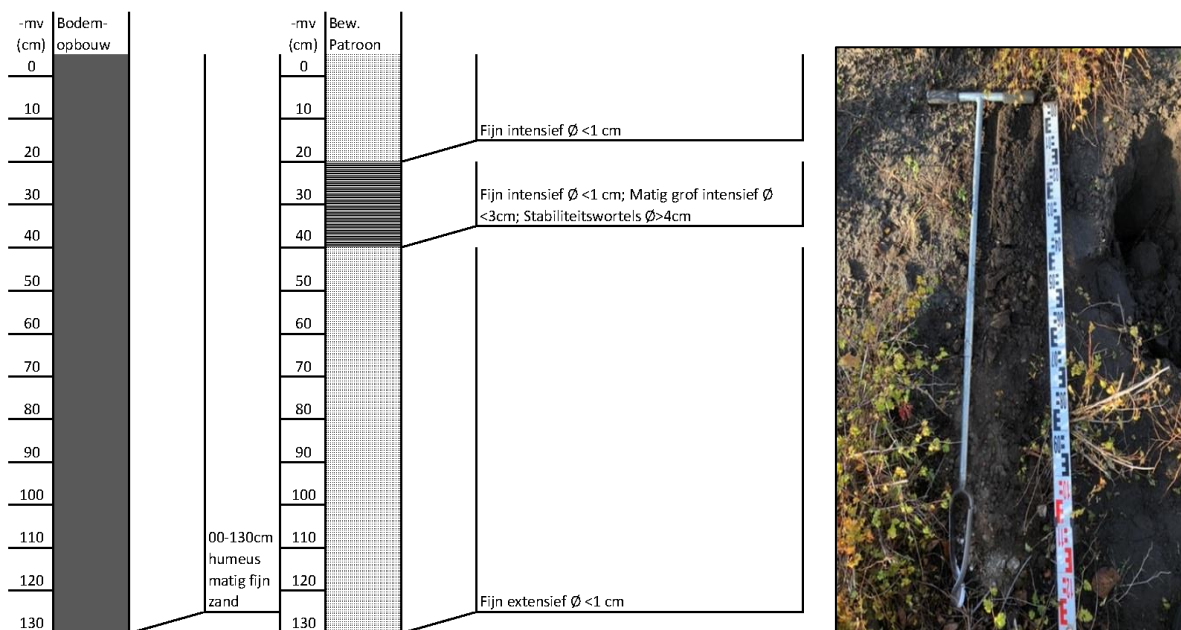
Afbeelding 7: Links schematisch bodemprofiel van grondboring plangebied; rechts bodemprofiel GPO 2.

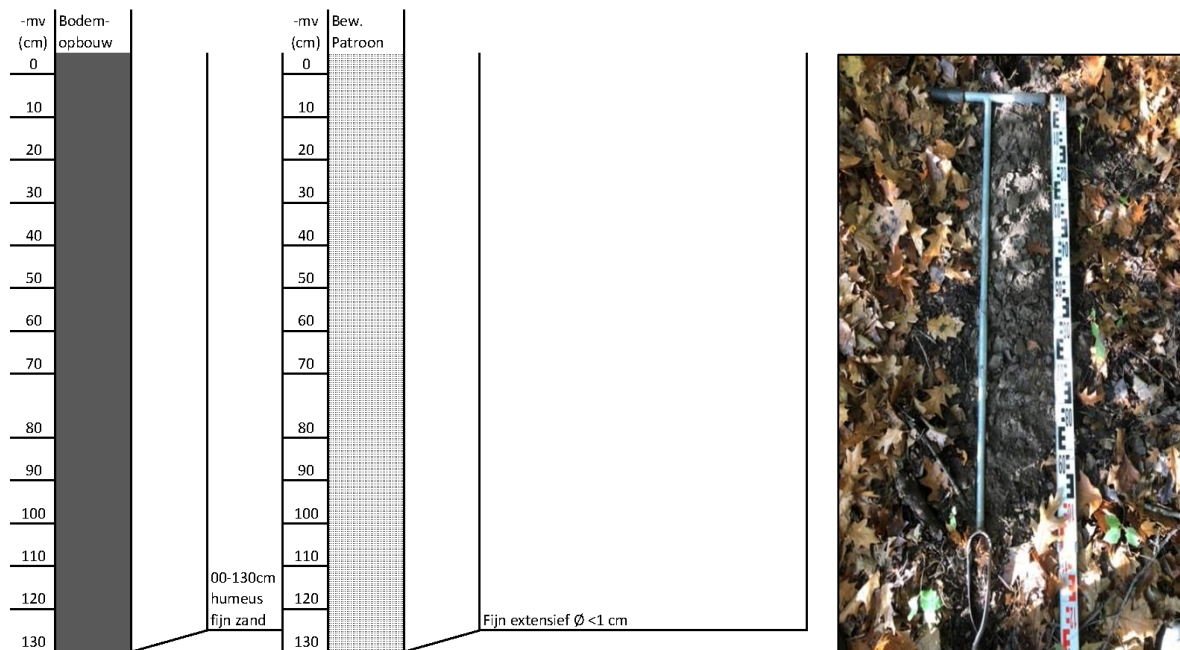
Afbeelding 8: Links schematisch bodemprofiel van grondboring plangebied; rechts bodemprofiel GPO 5.

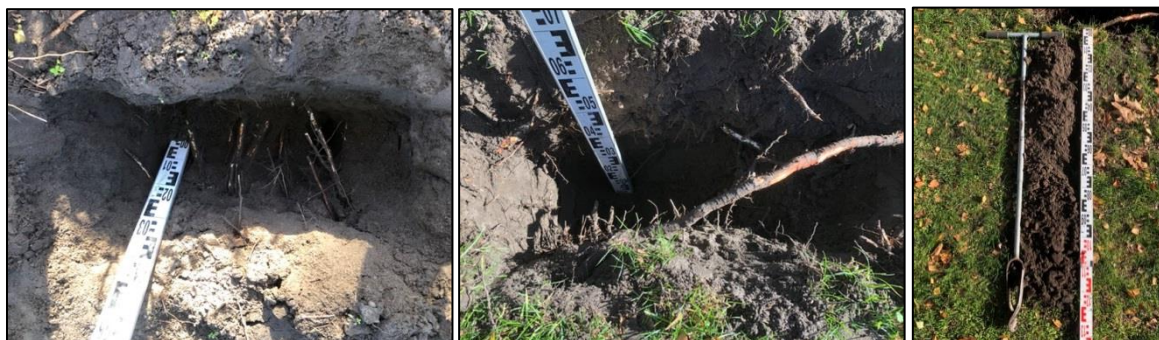
Afbeelding 9: Links beworteling GPO 2; midden proefsleuf GPO 4; rechts bodemprofiel GPO 4.

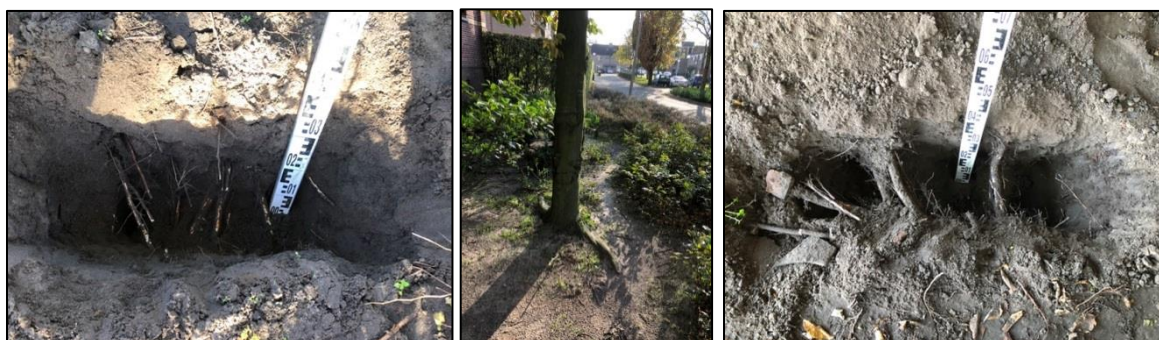
Afbeelding 10: Links overzicht proefsleuf GPO 1; midden oppervlakkige beworteling boom 19; rechts proefsleuf beworteling GPO 3.
