## **Rapport**

**Boom Effect Analyse**

**Sint-Clemenskerk, Waalwijk**

| Kenmerk | : 03P2003065 |

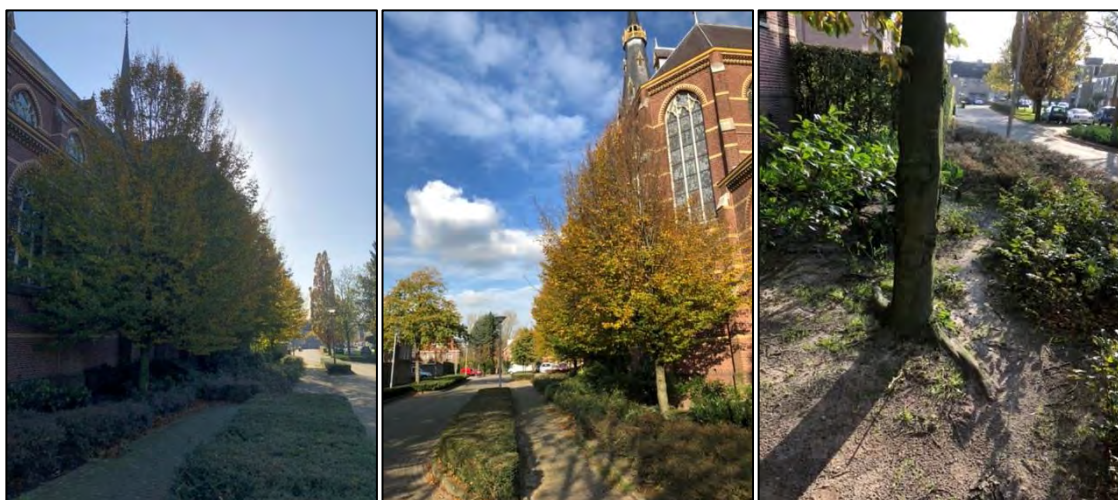
Afbeelding 4: Boomkronen en wortelspreiding bomen 16 t/m 19.

Bij bomen 16 t/m 19 zijn naast de bovengrondse knelpunten ook ondergrondse knelpunten te verwachten. De haagbeuken wortelen zeer oppervlakkig bovendien worden de parkeerplaatsen gerealiseerd op de locatie met de meeste groeiplaats ruimte. In dit kader zijn belemmerende invloeden te verwachten op de duurzame handhaving van de bomen door het ontstaan van wortelschade bij de aanleg van de parkeerplaatsen. Voor boom 19 zijn fatale belemmeringen te verwachten bij de realisatie van de parkeerplaatsen.

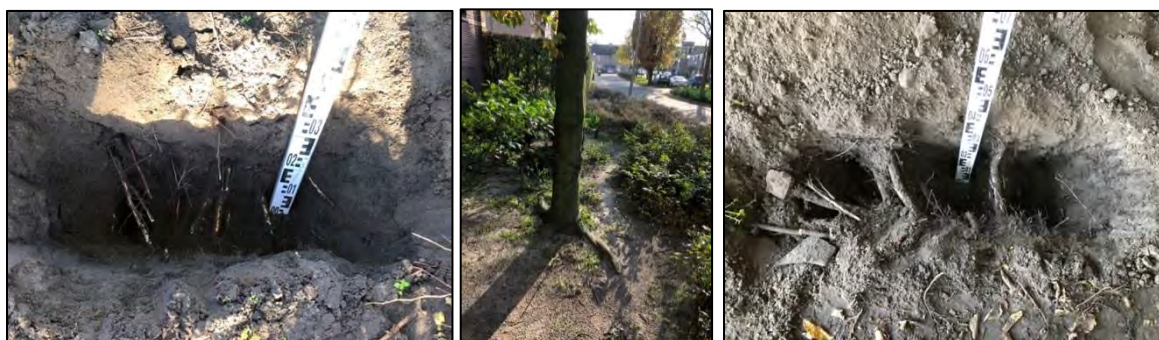
Afbeelding 10: Links overzicht proefsleuf GPO 1; midden oppervlakkige beworteling boom 19; rechts proefsleuf beworteling GPO 3.

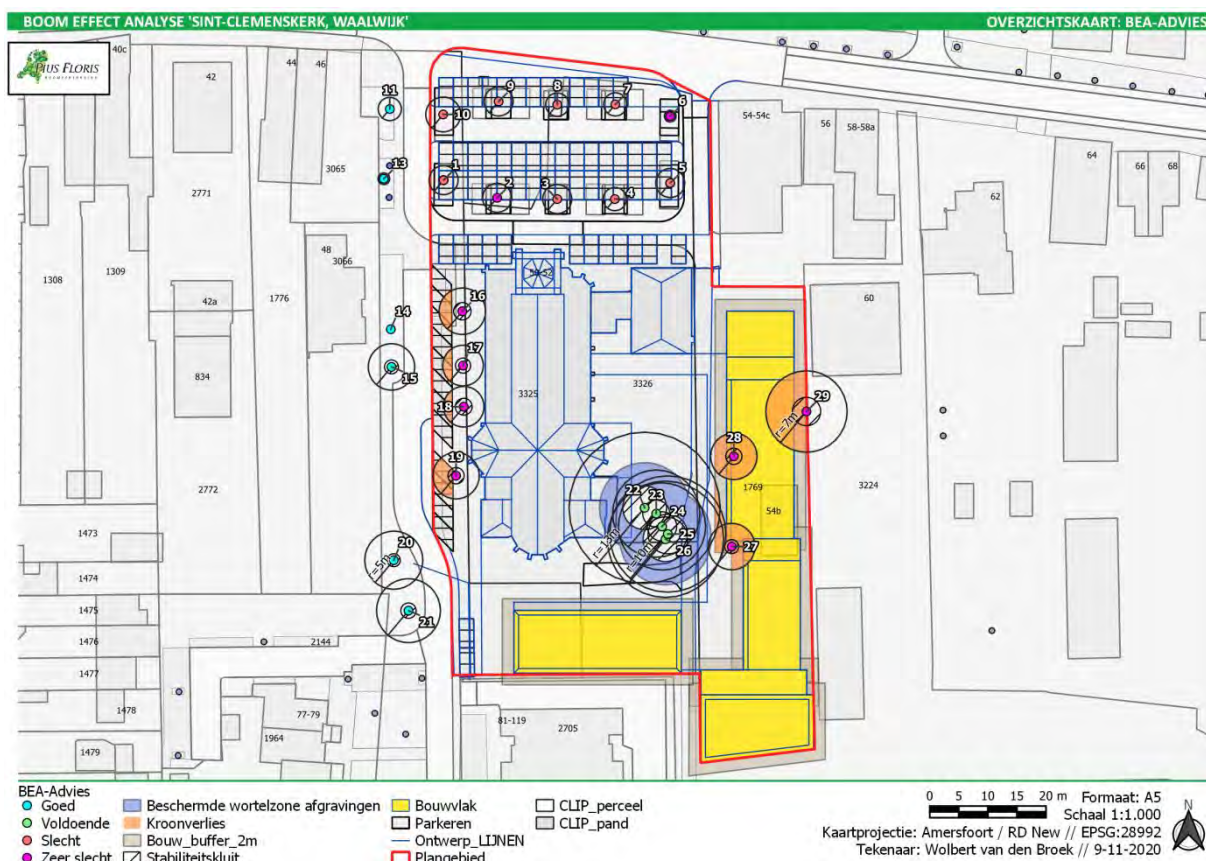
Afbeelding 11: Overzichtskarta BEA-Advies

Op 3 bomen wordt ruimtelijk beslag gelegd, dit betreft bomen 27, 29 en 29. In dit kader is duurzame handhaving niet mogelijk. Voor bomen 16 t/m 19 geldt dat duurzame handhaving niet mogelijk is door de combinatie van omvangrijke kroonverlies en wortelschade die ontstaat bij realisatie van de parkeerplaatsen. Door de oppervlakkige beworteling is verplanting van deze bomen geen mogelijkheid. De bomen zijn alleen te handhaven bij aanpassing van het ontwerp, hierbij kan de realisatie van 9 parkeerplaatsen niet worden uitgevoerd onder de boomkronen van bomen 16 t/m 19. Op bomen 1 t/m 10 wordt eveneens ruimtelijk beslag gelegd, deze bomen zijn te handhaven doordat duurzame verplanting potentieel mogelijk is. Wanneer voor de mogelijkheid van verplanting wordt gekozen dient een volledig verplantingsonderzoek en taxatie (conform de

NVTB-methode) van de te verplanten bomen worden uitgevoerd. Dit geldt niet voor bomen 2 en 6 doordat hier sprake is van een verminderde conditie en boomtechnische gebreken.

Voor de overige bomen zijn geen noemenswaardige maatregelen nodig voor duurzame handhaving. Wanneer bronbemaling noodzakelijk is voor de realisatie van de voorgenomen woningen dient dit uitgevoerd te worden buiten de bladhoudende periode, om droogtestress en schade te voorkomen. Tevens dienen de randvoorwaarden voor bronbemaling te worden opgenomen in het werkplan. Indien het niet mogelijk is de bronnering buiten de bladhoudende periode uit te voeren, is een watergiftplan (opgesteld door een European Tree Technician) noodzakelijk.
