BOOM EFFECT ANALYSE

MEESTER VAN COOTHSTRAAT

TE WAALWIJK

| <b>Rapportnummer</b> | 15327.005 |

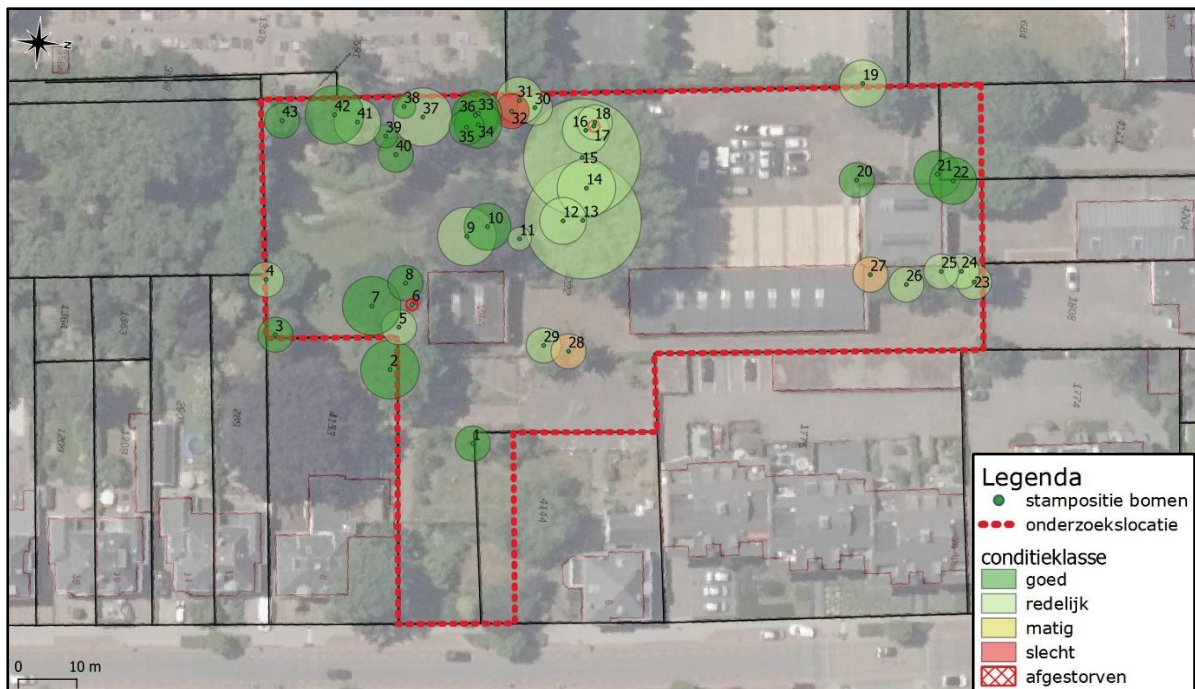
De conditionele toestand van de bomen is De conditie is een belangrijke indicatie voor de weerbaarheid van bomen tegen negatieve invloeden. Zie tabel V voor conditionele toestand van het bomenbestand. In figuur 5 is de conditionele toestand van de houtopstand op kaart weergegeven.

**Figuur 4.** Conditionele toestand.

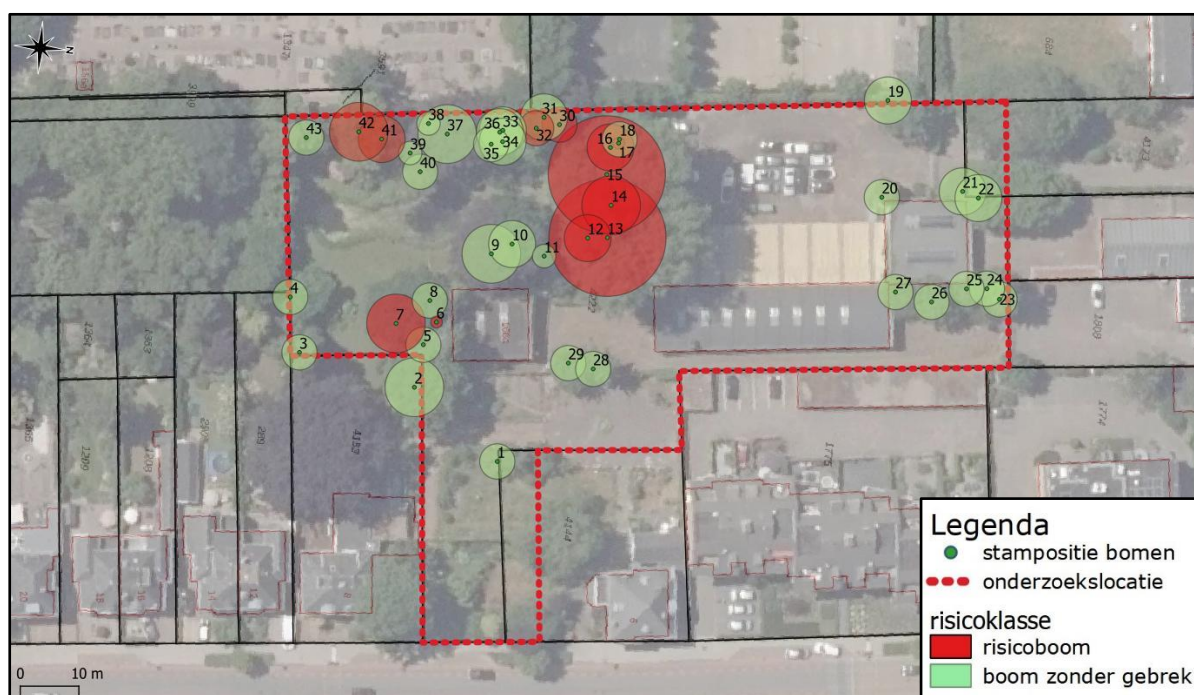
**Figuur 6.** Resultaten boomveiligheidscontrole.

Bij twaalf bomen zijn mechanische en/of biologische gebreken waargenomen. De waargenomen gebreken veroorzaken een verhoogd risico voor de directe omgeving van de boom. De waargenomen gebreken zijn afgestorven takken, afgestorven bomen, holtes, rottingen en een plakoksel. De gebreken en voorgestelde veiligheidsmaatregelen zijn weergegeven in tabel VII.

**Tabel VII.** Gebreken per boom met een verhoogd veiligheidsrisico (risicobomen).

| gebrek | boomnummer | maatregel | urgentie |
| afgestorven tak | 7, 13, 15, 16 | onderhoudssnoei | < 6 maanden |
| afgestorven boom | 6, 17 | vellen | < 3 maanden |
| holte | 14, 32, 41, 42 | nader onderzoek | < 3 maanden |
| rotting | 12 | nader onderzoek | < 3 maanden |
| plakoksel | 30 | nader onderzoek | < 3 maanden |

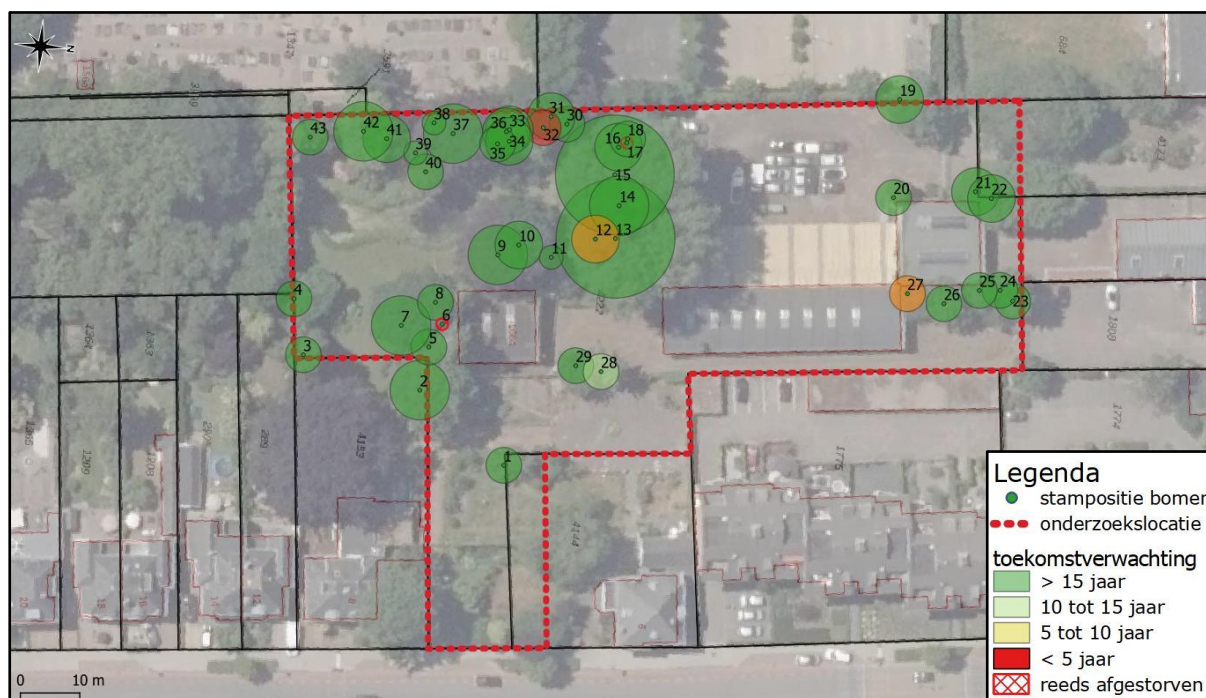
**Figuur 7.** Toekomstverwachting bij gelijkblijvende omstandigheden.

Het voornaamste gedeelte van de bomen heeft een toekomstverwachting van meer dan 15 jaar. De bomen verkeren in goede of redelijke conditie en hebben geen ernstige gebreken.

Eén boom (nr. 28) heeft een toekomstverwachting van 10 tot 15 jaar. De boom verkeert in matige conditie en is gesitueerd in een groeiplaats in de verharding.

Twee bomen, nr. 12 en 27, hebben een toekomstverwachting van 5 tot 10 jaar. Bij boom 12 is een rotting in de stam aangetroffen. Door de rotting is de toekomstverwachting van de boom beperkt. Boom 27 verkeert in matige conditie en is gesitueerd in de hoek van twee gebouwen. De boom is gesitueerd in de verharding.

Een boom (nr. 32) heeft een toekomstverwachting van minder dan 5 jaar. De boom verkeert in slechte conditie en vertoont afstervingsverschijnselen. De boom bevat daarnaast meerdere holtes. Twee bomen, nr. 6 en 17, zijn reeds afgestorven.

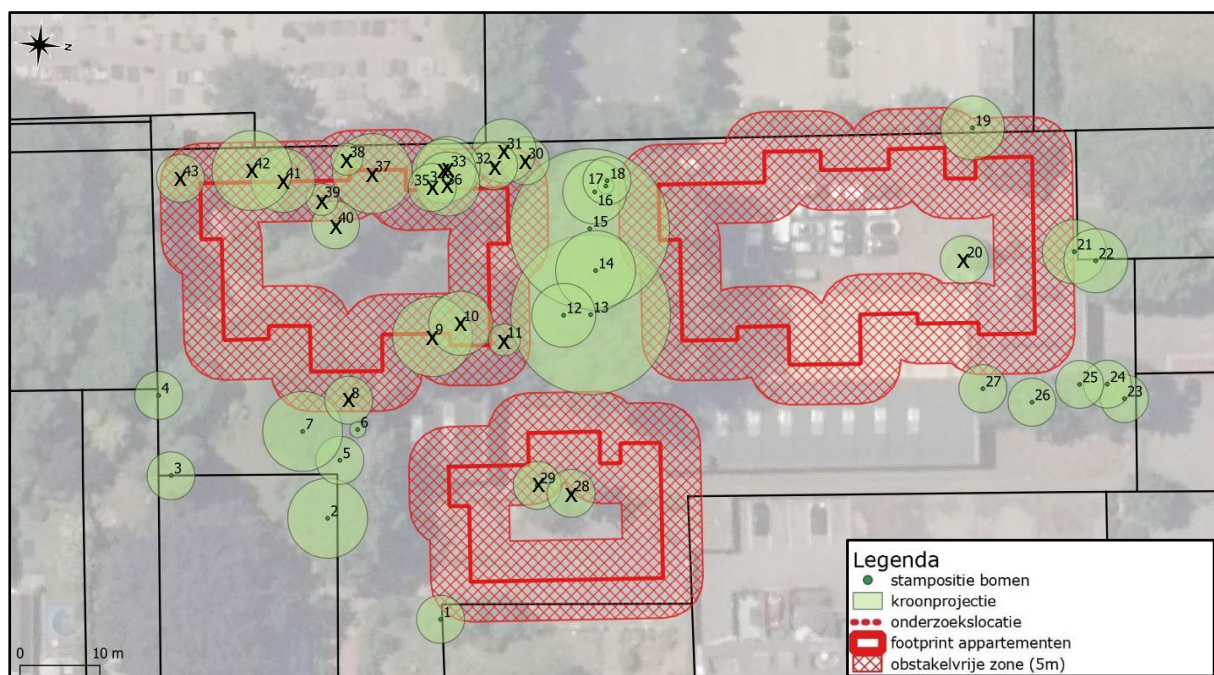
**Figuur 8.** Footprint appartementen en obstakelvrije zone in relatie tot stampositie en kroonprojectie van de bomen en op voorhand niet te behouden bomen (met x aangegeven).

De bomen waarvan de stampositie gesitueerd is binnen de contouren van de nieuwbouw en de obstakelvrije zone zijn niet duurzaam te behouden. Het betreft boom 8, 9, 10, 11, 20, 28, 29 en 30 t/m 43. Boom 19 is gesitueerd binnen de obstakelvrije zone en staat buiten de onderzoekslocatie. De boom is door snoei te behouden.

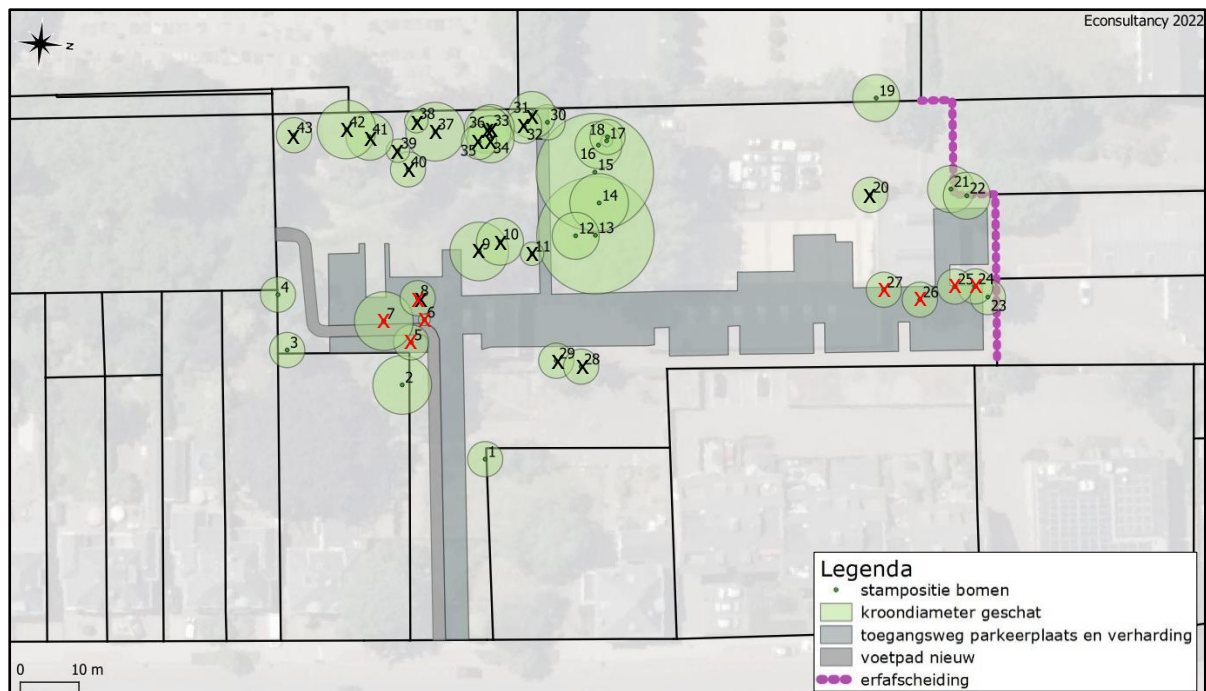
**Figuur 9.** Aanleg infrastructuur en op voorhand niet te behouden bomen (zwarte x door bebouwing en obstakelvrije zone, rode x door aanleg infrastructuur).

Binnen de contouren van de ontsluitingsweg, parkeerplaatsen en overige verhardingen zijn verschillende bomen gesitueerd. Het betreft boom 5, 6, 7, 8, 24, 25, 26 en 27. Deze bomen zijn op voorhand niet duurzaam te behouden.

Bij boom 1, 2, 4, 21, 22 en 23 kan schade aan kroon, stam en stamvoet ontstaan door de werkzaamheden. Ondergronds kan wortelschade ontstaan. Om voldoende werkruimte te creëren kan het noodzakelijk zijn om de bomen te snoeien. Indien aan de randvoorwaarden zoals beschreven in 4.5 wordt voldaan kunnen de bomen duurzaam behouden blijven.

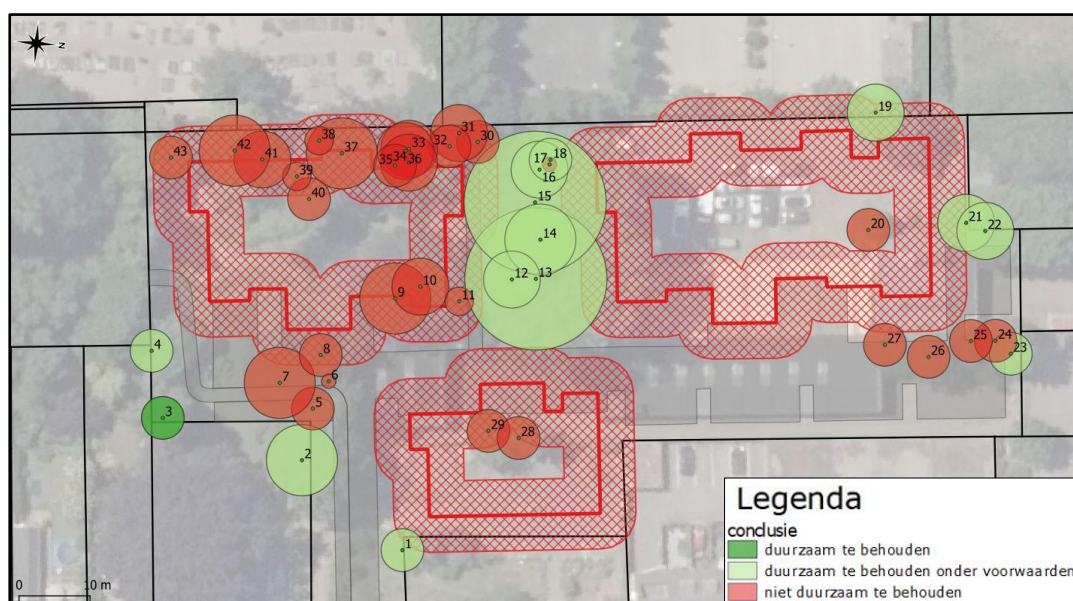
Boom 3 is in relatie tot de voorgenomen werkzaamheden (duurzaam) te behouden. De effecten van de geplande werkzaamheden op deze boom is (zeer) beperkt en hebben geen negatieve invloed op de toekomstverwachting van deze boom. Met inachtneming van de algemene beschermingsmaatregelen kan schade aan de boom worden voorkomen.

Boom 5 t/m 11 en 20, 24 t/m 43 zijn in relatie tot de voorgenomen werkzaamheden niet duurzaam te behouden. De positie van de bomen is conflicterend met de footprint van de appartementen, ontsluitingsweg en overige verhardingen. Daarnaast staan verschillende bomen binnen de 5,0 meter obstakelvrije zone rondom de footprint van de appartementen.

Boom 17 is reeds afgestorven en daarom niet duurzaam te behouden. De conclusie van de boom effect analyse is weergegeven in figuur 11.

**Figuur 11.** Conclusie boom effect analyse.

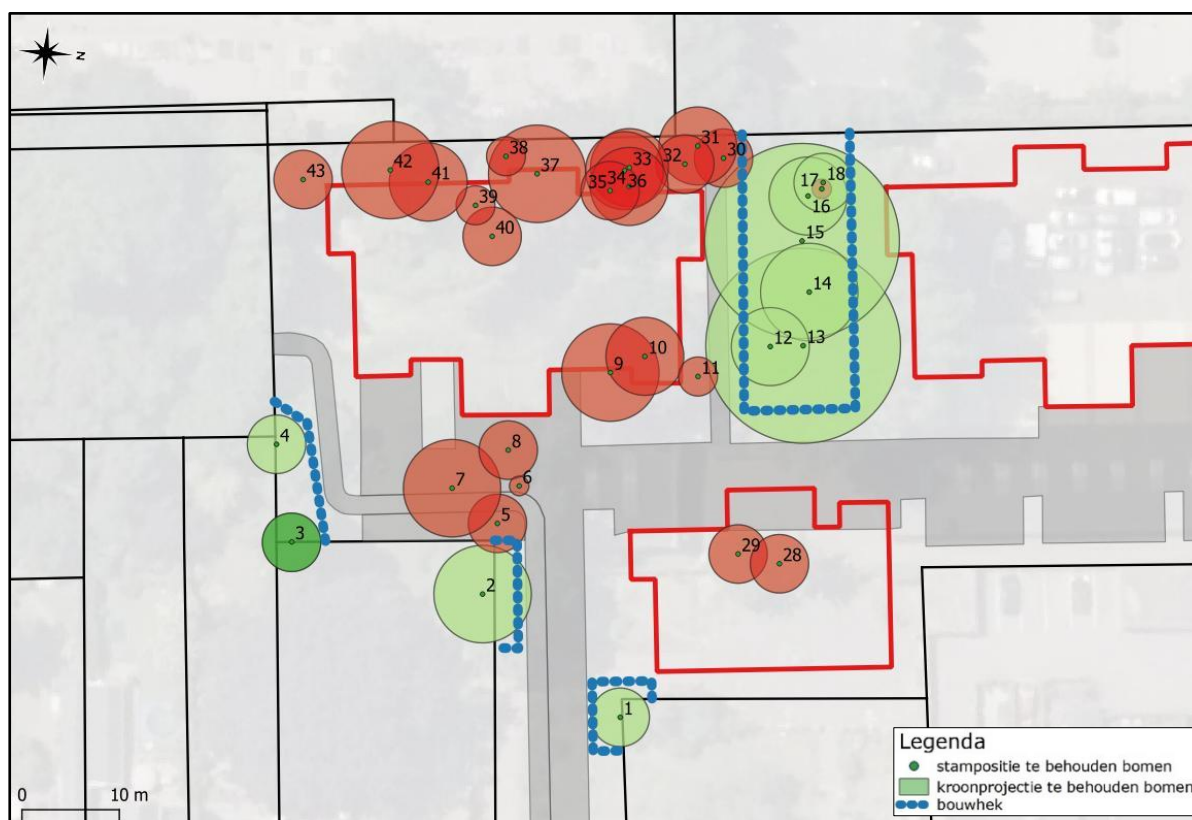
Figuur 12. Locatie bouwhekken.

Ter bescherming van de te behouden bomen wordt geadviseerd om tijdens de uitvoering van de werkzaamheden de groeiplaatsen van de bomen zoveel als mogelijk af te schermen met onverplaatsbare (bouw)hekken. Door de groeiplaatsen af te schermen wordt schade aan de groeiplaats voorkomen. In figuur 12 is weergegeven waar de bouwhekken bij voorkeur geplaatst worden. Hierbij is rekening gehouden met de benodigde obstakelvrije zone van 5,0 meter rondom de footprint van de appartementen.
