BOOM EFFECT ANALYSE

MEESTER VAN COOTHSTRAAT

TE WAALWIJK

# Rapportage boom effect analyse

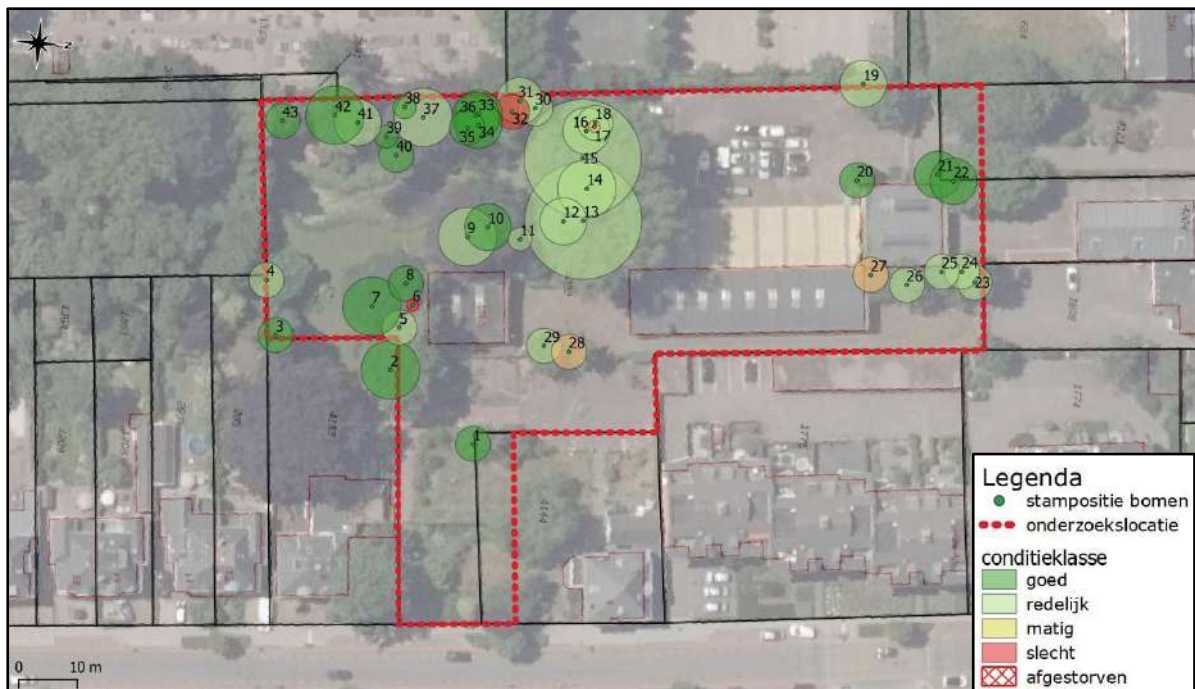
**Figuur 4.** Conditionele toestand.

De conditionele toestand van de bomen is De conditie is een belangrijke indicatie voor de weerbaarheid van bomen tegen negatieve invloeden. Zie tabel V voor conditionele toestand van het bomenbestand. In figuur 5 is de conditionele toestand van de houtopstand op kaart weergegeven.

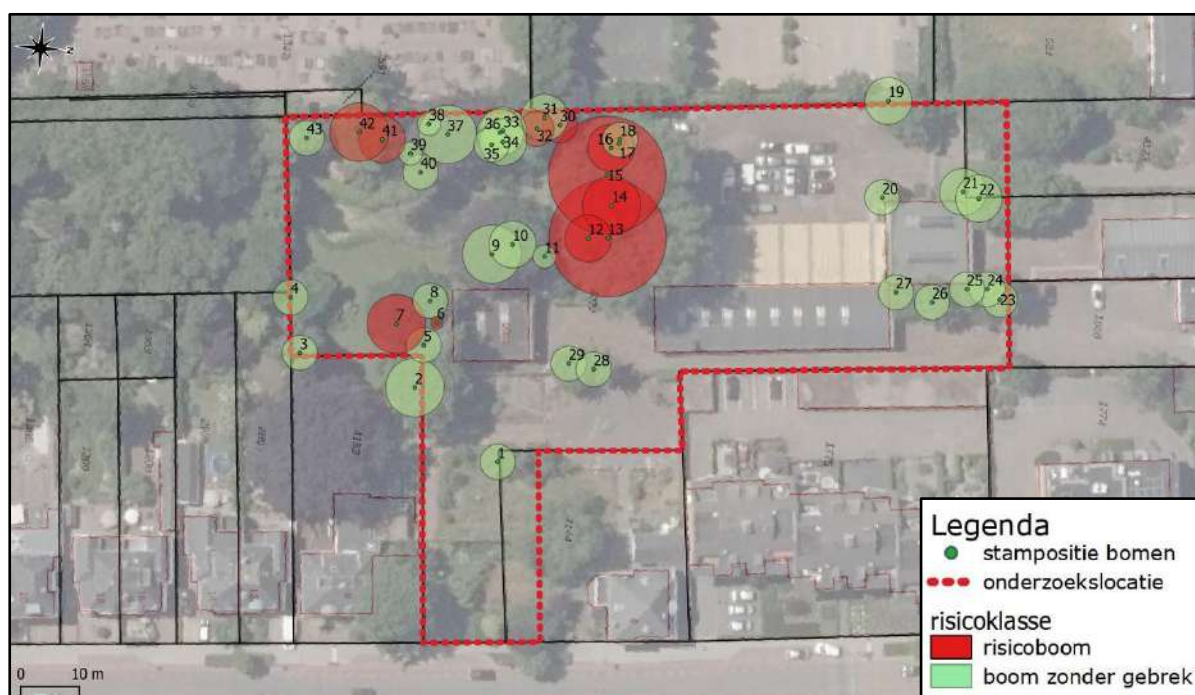
**Figuur 6.** Resultaten boomveiligheidscontrole.

Bij twaalf bomen zijn mechanische en/of biologische gebreken waargenomen. De waargenomen gebreken veroorzaken een verhoogd risico voor de directe omgeving van de boom. De waargenomen gebreken zijn afgestorven takken, afgestorven bomen, holtes, rottingen en een plakoksel. De gebreken en voorgestelde veiligheidsmaatregelen zijn weergegeven in tabel VII.

**Tabel VII.** Gebreken per boom met een verhoogd veiligheidsrisico (risicobomen).

| gebrek | boomnummer | maatregel | urgentie |
| afgestorven tak | 7, 13, 15, 16 | onderhoudssnoei | < 6 maanden |
| afgestorven boom | 6, 17 | vellen | < 3 maanden |
| holte | 14, 32, 41, 42 | nader onderzoek | < 3 maanden |
| rotting | 12 | nader onderzoek | < 3 maanden |
| plakoksel | 30 | nader onderzoek | < 3 maanden |

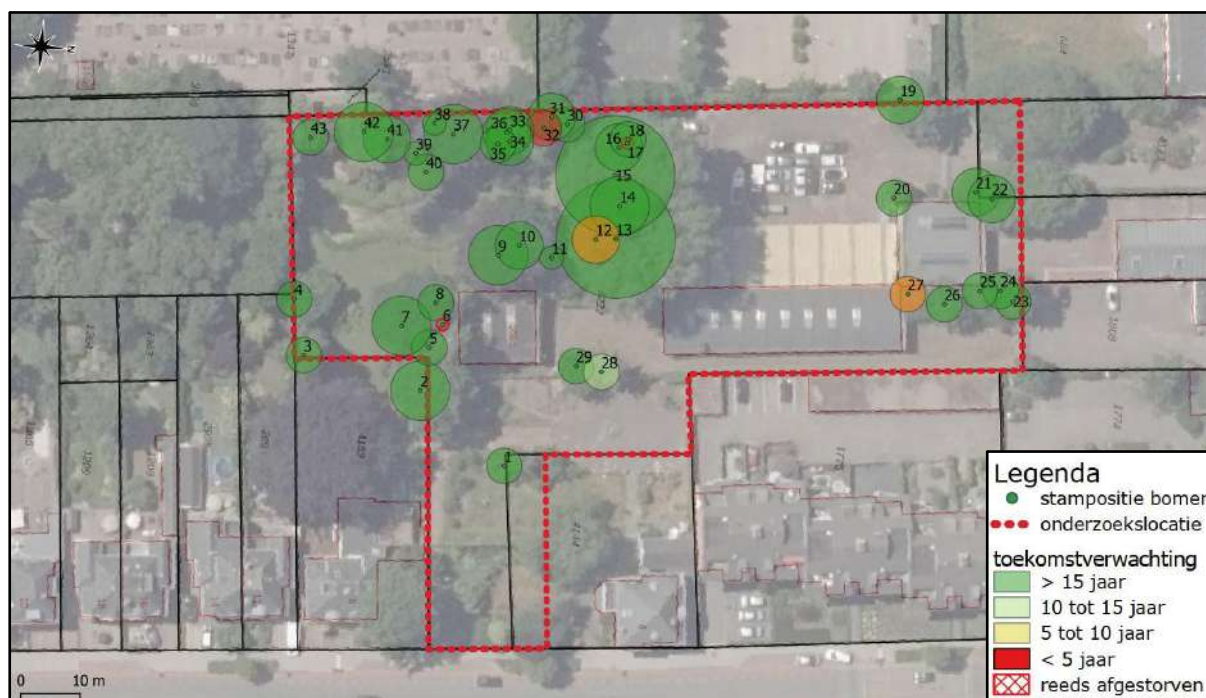
**Figuur 7.** Toekomstverwachting bij gelijkblijvende omstandigheden.

Het voornaamste gedeelte van de bomen heeft een toekomstverwachting van meer dan 15 jaar. De bomen verkeren in goede of redelijke conditie en hebben geen ernstige gebreken.

Eén boom (nr. 28) heeft een toekomstverwachting van 10 tot 15 jaar. De boom verkeert in matige conditie en is gesitueerd in een groeiplaats in de verharding.

Twee bomen, nr. 12 en 27, hebben een toekomstverwachting van 5 tot 10 jaar. Bij boom 12 is een rotting in de stam aangetroffen. Door de rotting is de toekomstverwachting van de boom beperkt. Boom 27 verkeert in matige conditie en is gesitueerd in de hoek van twee gebouwen. De boom is gesitueerd in de verharding.

Een boom (nr. 32) heeft een toekomstverwachting van minder dan 5 jaar. De boom verkeert in slechte conditie en vertoont afstervingsverschijnselen. De boom bevat daarnaast meerdere holtes. Twee bomen, nr. 6 en 17, zijn reeds afgestorven.

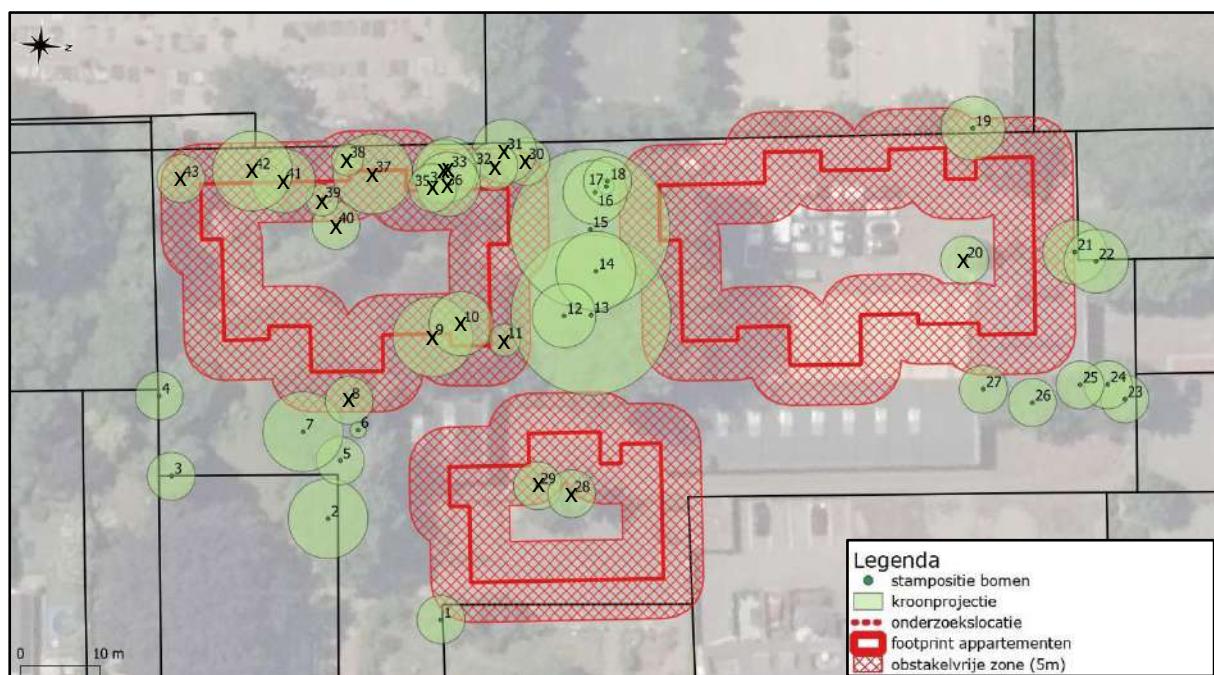
**Figuur 8.** Footprint appartementen en obstakelvrije zone in relatie tot stampositie en kroonprojectie van de bomen en op voorhand niet te behouden bomen (met x aangegeven).

De bomen waarvan de stampositie gesitueerd is binnen de contouren van de nieuwbouw en de obstakelvrije zone zijn niet duurzaam te behouden. Het betreft boom 8, 9, 10, 11, 20, 28, 29 en 30 t/m 43. Boom 19 is gesitueerd binnen de obstakelvrije zone en staat buiten de onderzoekslocatie. De boom is door snoei te behouden.

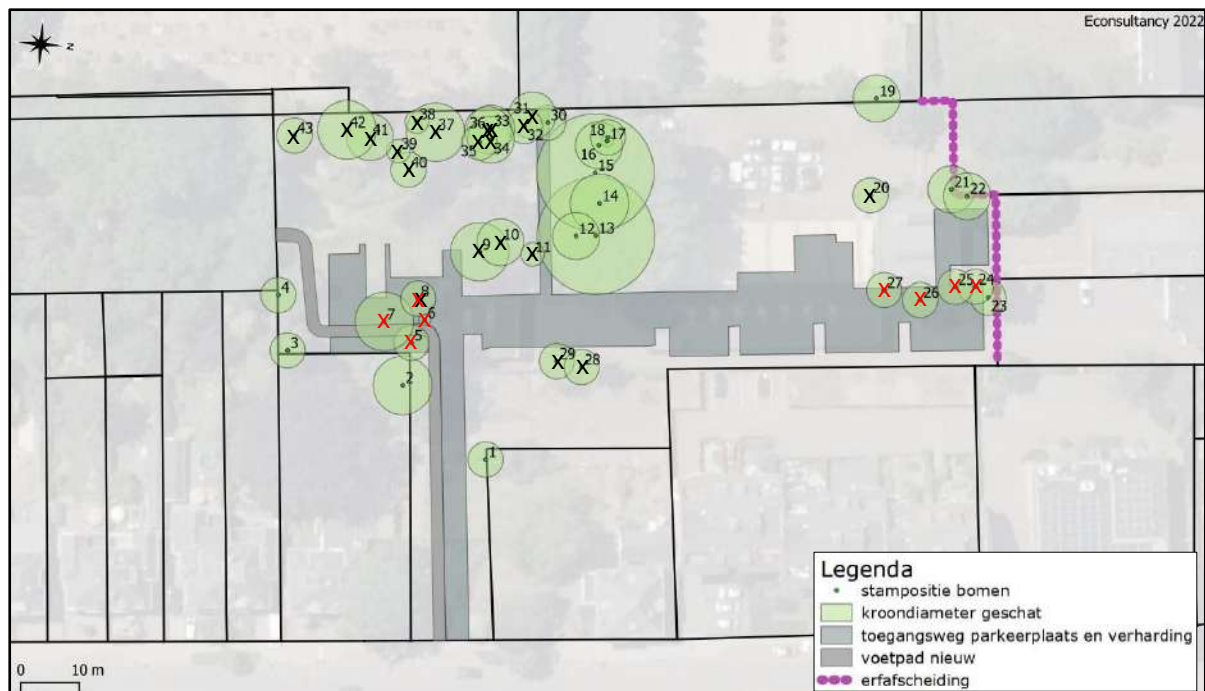
**Figuur 9.** Aanleg infrastructuur en op voorhand niet te behouden bomen (zwarte x door bebouwing en obstakelvrije zone, rode x door aanleg infrastructuur).

Binnen de contouren van de ontsluitingsweg, parkeerplaatsen en overige verhardingen zijn verschillende bomen gesitueerd. Het betreft boom 5, 6, 7, 8, 24, 25, 26 en 27. Deze bomen zijn op voorhand niet duurzaam te behouden.

Bij boom 1, 2, 4, 21, 22 en 23 kan schade aan kroon, stam en stamvoet ontstaan door de werkzaamheden. Ondergronds kan wortelschade ontstaan. Om voldoende werkruimte te creëren kan het noodzakelijk zijn om de bomen te snoeien. Indien aan de randvoorwaarden zoals beschreven in 4.5 wordt voldaan kunnen de bomen duurzaam behouden blijven.

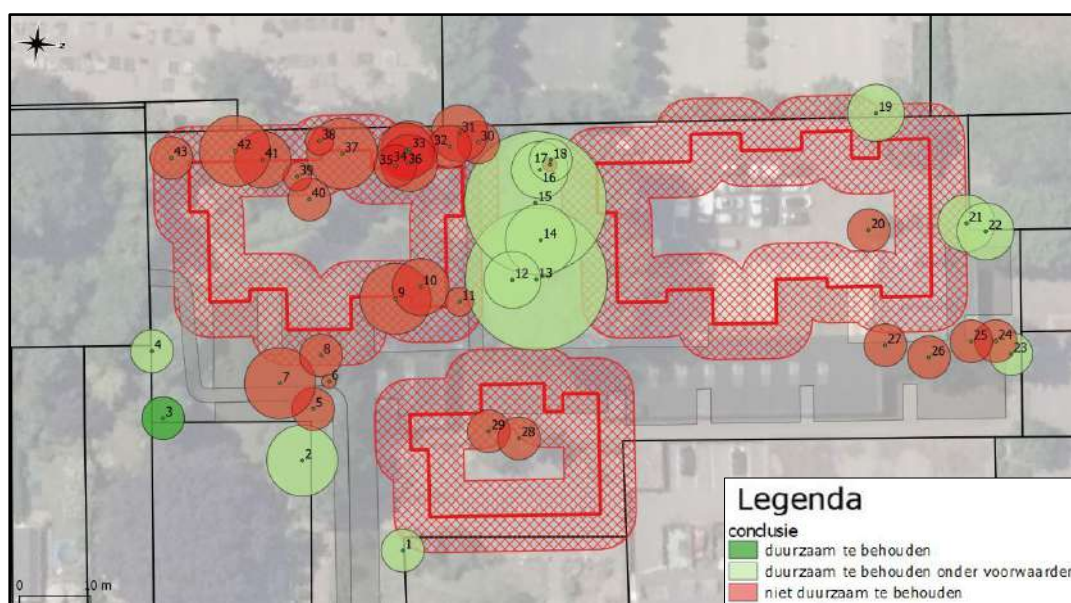
Figuur 11. Conclusie boom effect analyse.

Boom 3 is in relatie tot de voorgenomen werkzaamheden (duurzaam) te behouden. De effecten van de geplande werkzaamheden op deze boom is (zeer) beperkt en hebben geen negatieve invloed op de toekomstverwachting van deze boom. Met inachtneming van de algemene beschermingsmaatregelen kan schade aan de boom worden voorkomen.

Boom 5 t/m 11 en 20, 24 t/m 43 zijn in relatie tot de voorgenomen werkzaamheden niet duurzaam te behouden. De positie van de bomen is conflicterend met de footprint van de appartementen, ontsluitingsweg en overige verhardingen. Daarnaast staan verschillende bomen binnen de 5,0 meter obstakelvrije zone rondom de footprint van de appartementen.

Boom 17 is reeds afgestorven en daarom niet duurzaam te behouden. De conclusie van de boom effect analyse is weergegeven in figuur 11.
