## Memo

Betreft Integraal onderzoek omgeving IKC Beesel

Datum 23-09-2025

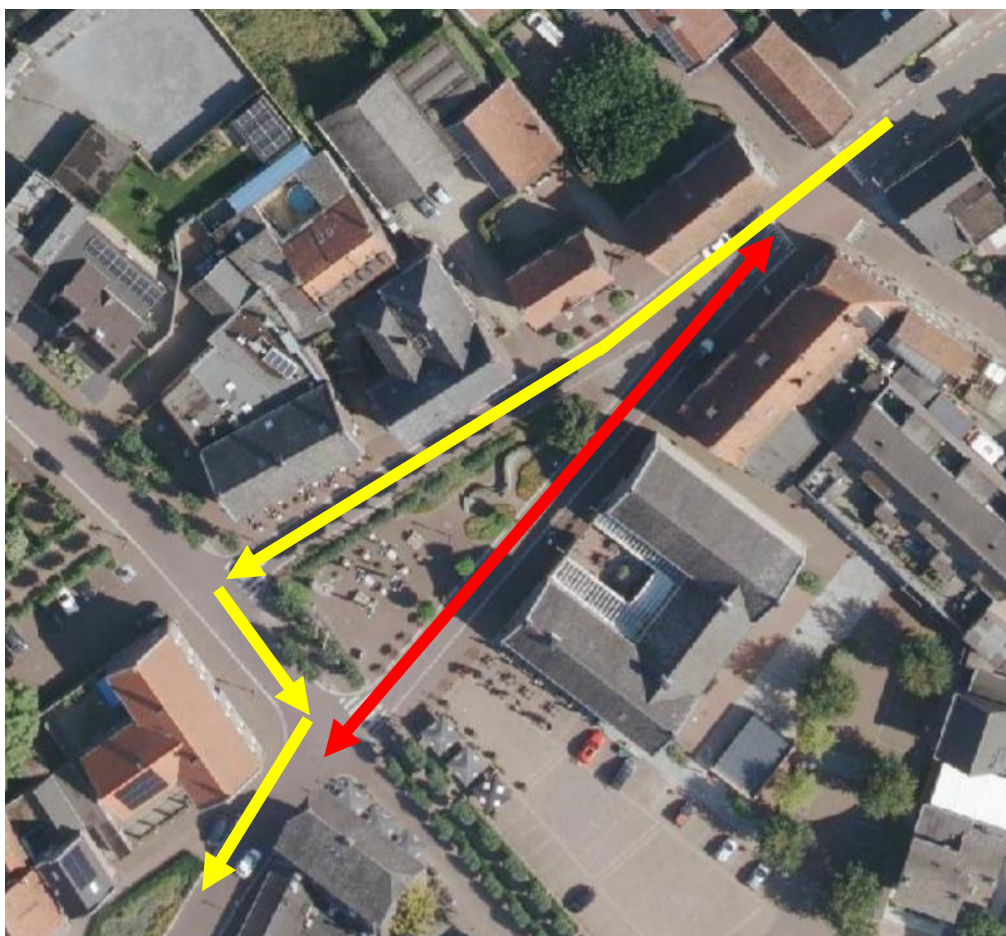
Afbeelding 3. (Mogelijke) rijrichtingen Markt

Het éénrichtingscircuit (geel) rondom de Markt dwingt doorgaand verkeer vanaf de Monseigneur Theelenstraat naar het Mariaplein en de Burgemeester Janssenstraat tot tweemaal afslaan (zie *Afbeelding 3*). Hoewel deze route logisch is voor gemotoriseerd verkeer, kan het voor fietsers aantrekkelijker lijken om rechtdoor over te steken (rode route), met als risico dat zij tegen de rijrichting in over de Markt fietsen. Tijdens de observatie is echter gebleken dat fietsers wel de gele route volgen, mede gelet op de rijbaanbreedte en bestaand gebruik van het zuidelijk deel van de Markt.

Op de verbinding via de Kerkstraat (zie gele route in *Afbeelding 3*), waar ook buslijnen rijden, is de beschikbare ruimte voor het nemen van de bocht beperkt. In deze binnenbocht is dan ook sprake van beschadiging van de berm. De daaropvolgende bocht, vanaf de Kerkstraat richting Mariaplein en Burgemeester Janssenstraat, is weliswaar ruimer gedimensioneerd, maar een lijnbus en andere grote voertuigen moeten hier uitwijken naar de tegengestelde rijrichting om deze bocht te maken. Hier heeft het oprijdend verkeer vanaf de Kerkstraat echter beperkt zicht op het verkeer vanaf het Mariaplein en Burgemeester Janssenstraat en vice versa. Tijdens de observatie is dan ook geconstateerd dat daardoor een groot voertuig moest wachten om de weg richting het Mariaplein en Burgemeester Janssenstraat te vervolgen, omdat een voertuig deze bocht blokkeerde.

- Het inpassen van een fietsverbinding vanaf de Markt via het Kerkplein (zuidzijde kerk) naar het Kerkpad – St. Antoniusstraat.
- Het toepassen van 30 km/h taluds op het kruispunt Markt – Mariaplein en Monseigneur Theelenstraat – Monseigneur Meuterlaan om de entreesnelheid bij de Markt te reduceren. Dit moet wel worden afgestemd met de busmaatschappij.
- Aanpassen inrichting van de Monseigneur Theelenstraat en Burgemeester Janssenstraat als erftoegangsweg 30 km/h.
- Handhaven op geparkeerde voertuigen op de loopstroken, eventueel ondersteund met een parkeerverbodszone.
- Het instellen van een fietsstraat Mariaplein tussen Kerkpad en Burg. Janssenstraat.
