# Briefrapport Nestinspectie

Datum briefrapport : 09/10/2023  
Datum onderzoek : 07/10/2023, 10.00 uur  
Betreft : Nestinspectie in Prunus, Hoofdstraat 59 te Heijen

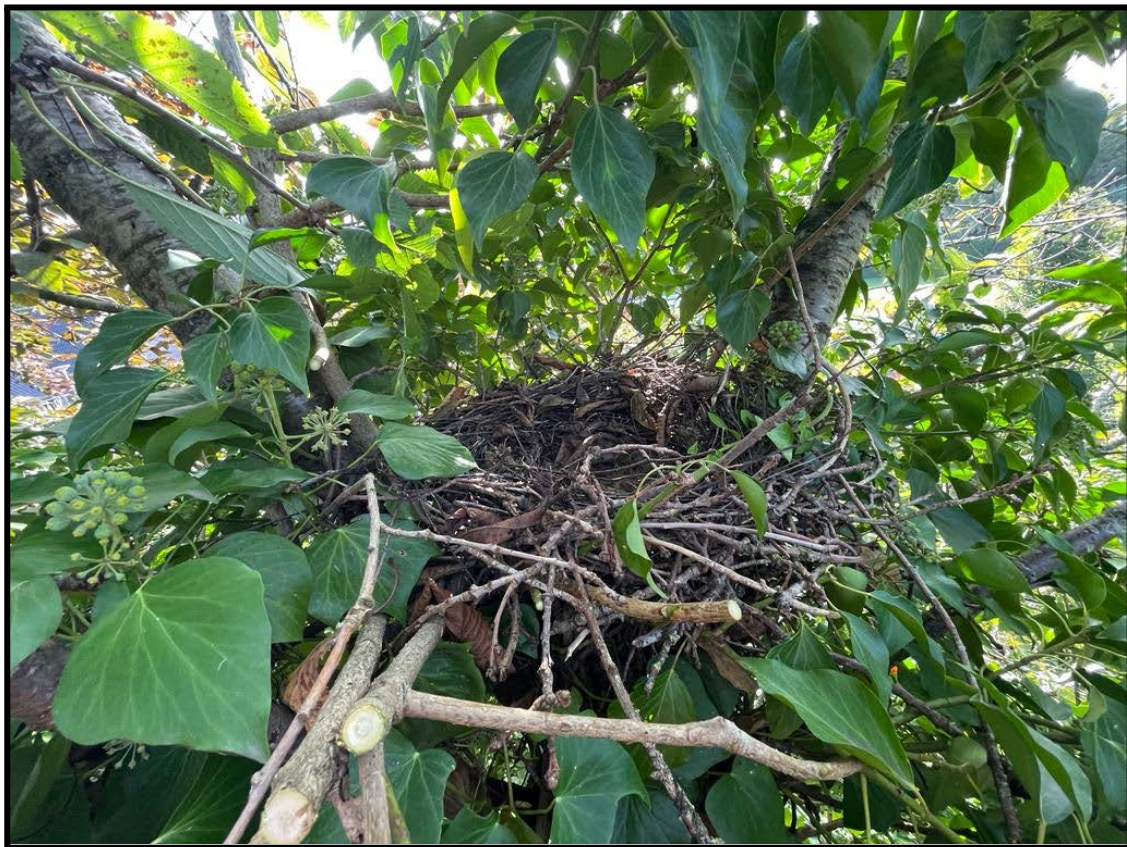
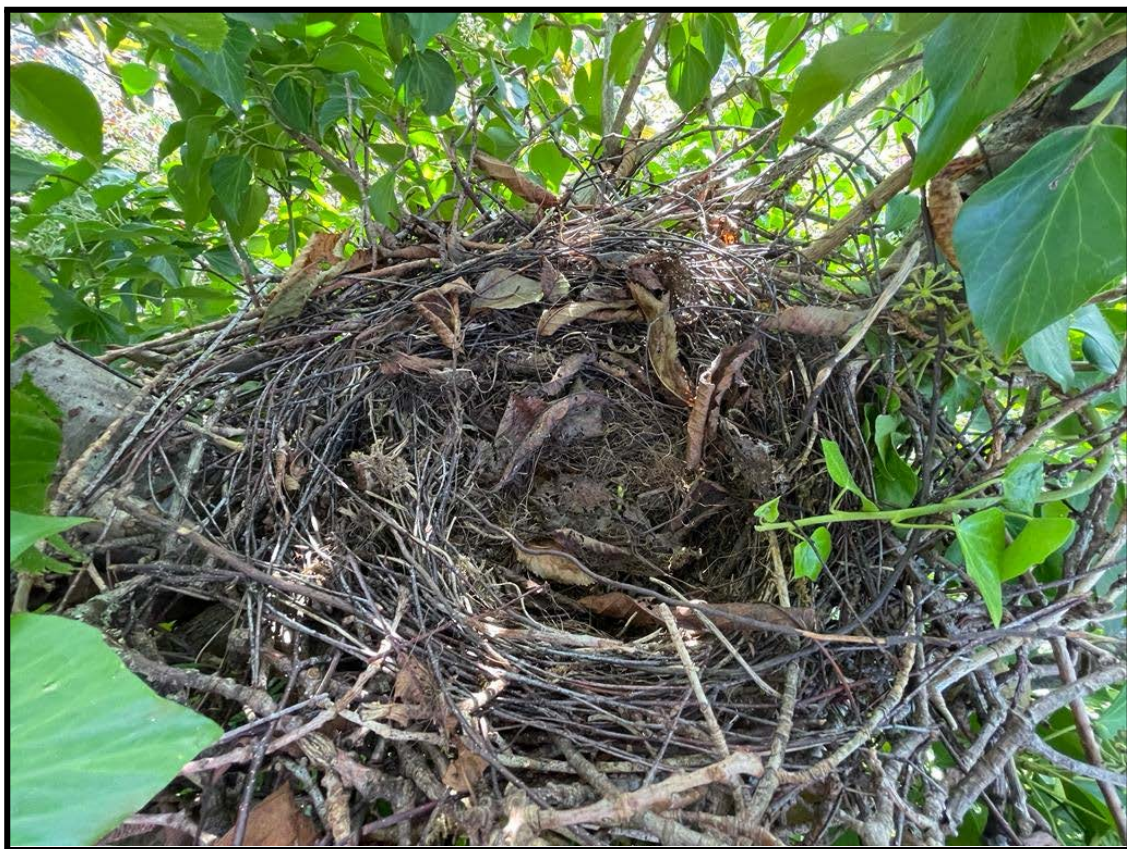
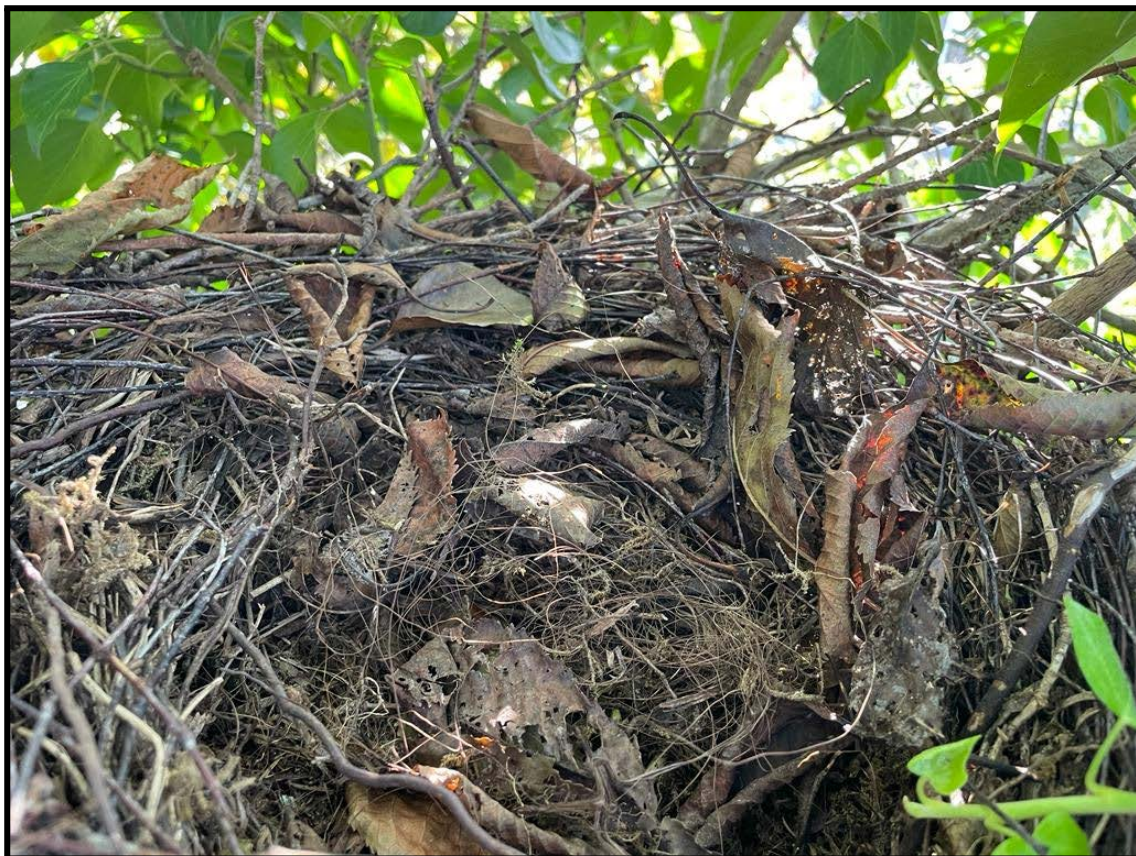
## Foto's

| Positie nest | 8 meter boven maaiveld, in takvork, beschermt tussen hедера |
| Afmetingen | Buitendiameter 40 cm, binnendiameter (komvorm) 20 cm, de rand is ca 10 cm breed en 10 cm hoog, het gehele nest is 20 cm hoog |
| Vorm | Komvormig, rond |
| Materialen | Takjes, haren (paardenhaar?) en lang, grof gras. In het nest ligt wat blad. |
| Andere opmerkingen | Het is een schoon nest, met een dichte structuur. |
