# Briefrapport Nestinspectie

Datum briefrapport : 09/10/2023  
Datum onderzoek : 07/10/2023, 10.00 uur  
Betreft : Nestinspectie in Prunus, Hoofdstraat 59 te Heijen

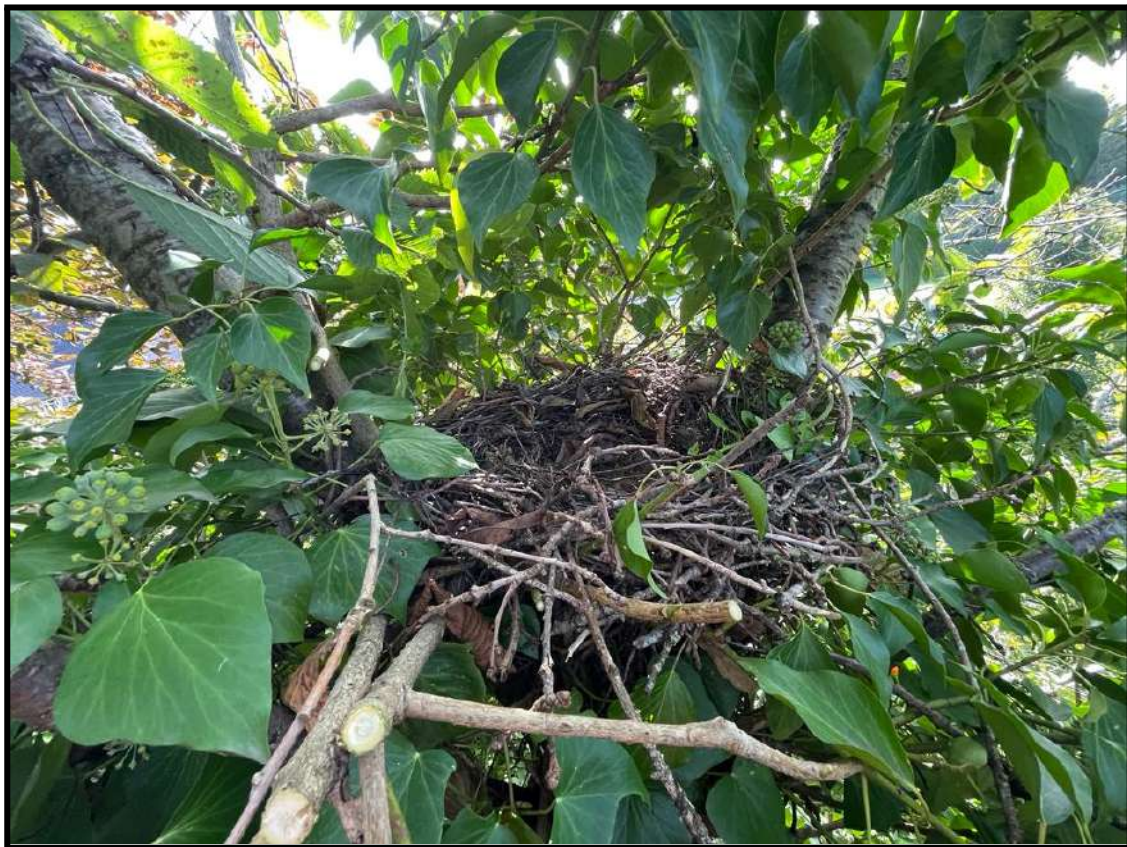
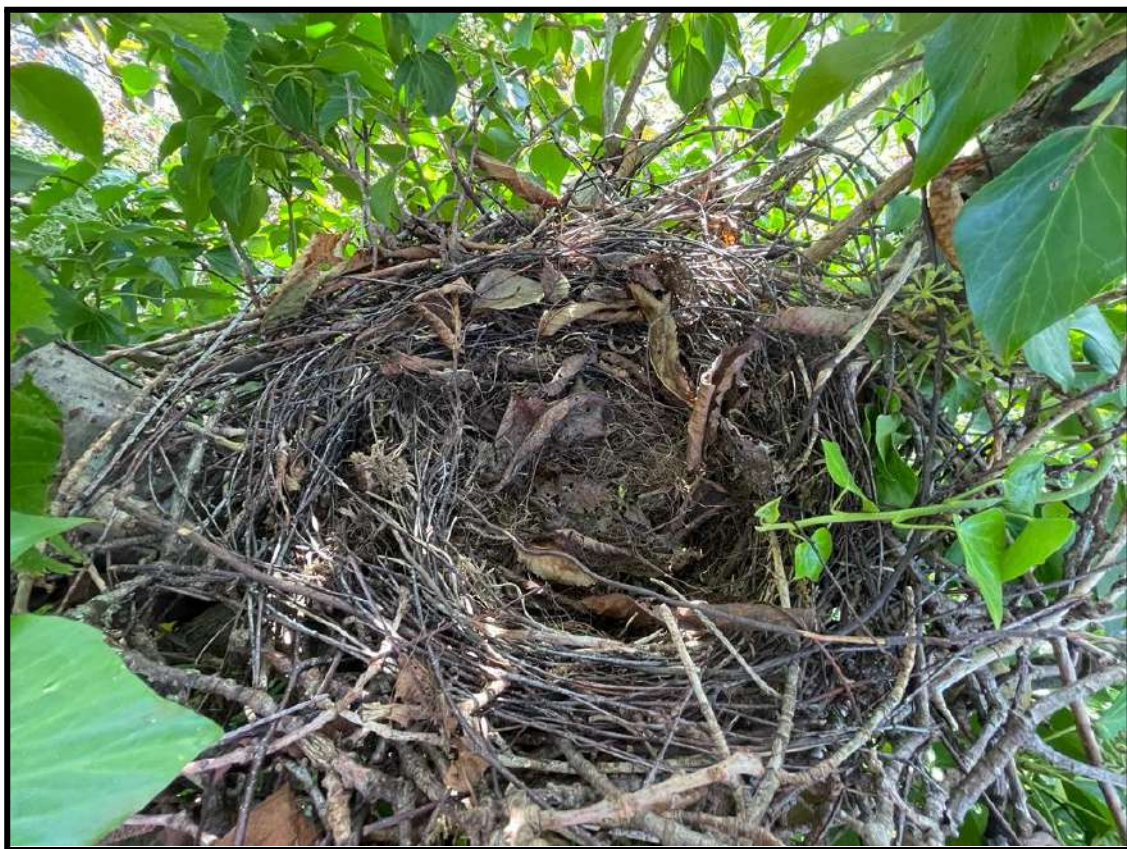
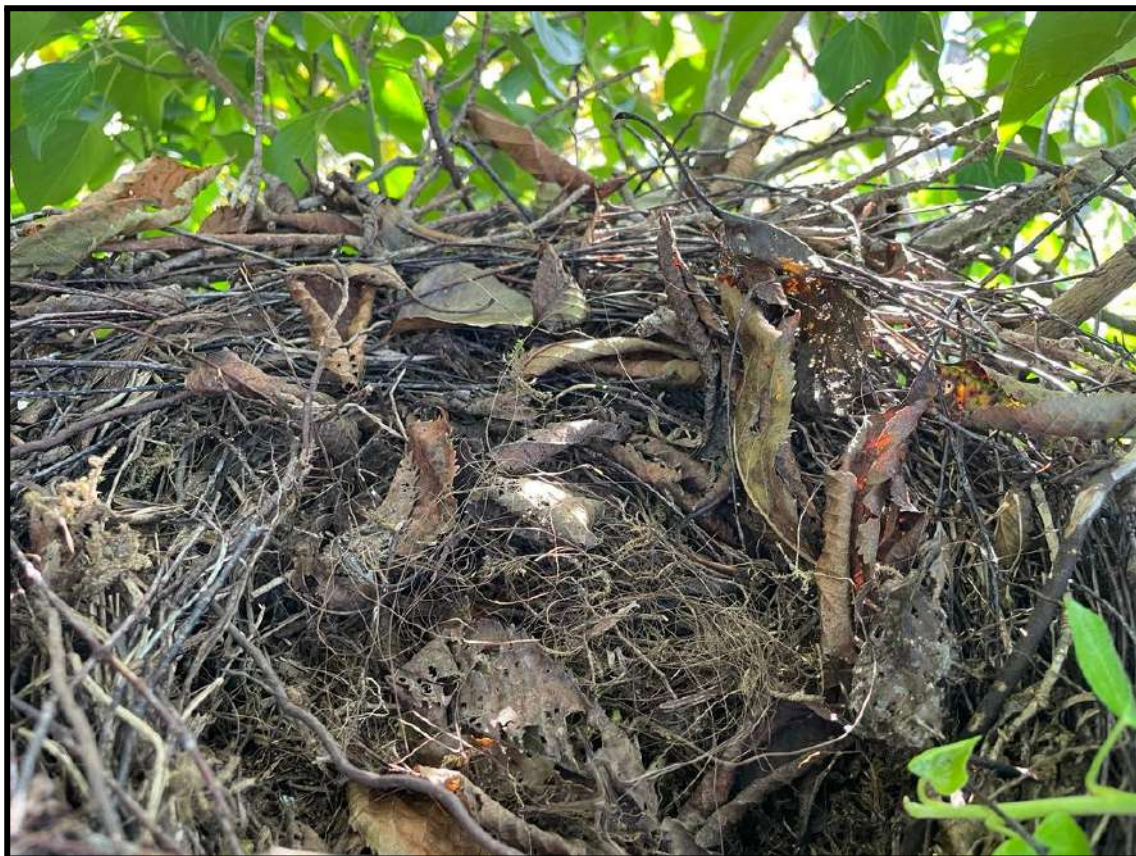
## Foto's

| Positie nest | 8 meter boven maaiveld, in takvork, beschut tussen hедера |
| Afmetingen | Buitendiameter 40 cm, binnendiameter (komvorm) 20 cm, de rand is ca 10 cm breed en 10 cm hoog, het gehele nest is 20 cm hoog |
| Vorm | Komvormig, rond |
| Materialen | Takjes, haren (paardenhaar?) en lang, grof gras. In het nest ligt wat blad. |
| Andere opmerkingen | Het is een schoon nest, met een dichte structuur. |
