## NOTITIE

| Onderwerp | : | Niet Gesprongen Explosieven inventarisatie | |
| Projectnummer | : | WLI-001-01 | |
| Projectomschrijving | : | Herinrichting Caumerbeek middenloop | |

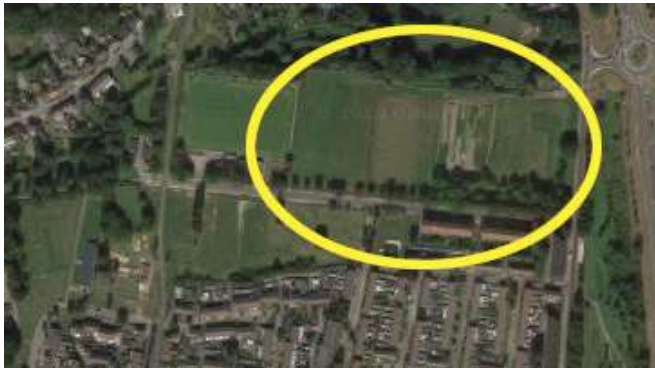
**Figuur 2:** Locatie nieuwe buffer Palenbergerbeek

Conform bijlage 1 wordt het deel van de Palembergerbeek inclusief het terrein voor de nieuw aan te leggen buffer volledig als onverdacht beschouwd.

Voor de buffer in de Palembergerbeek en het omleggen van de beek zijn geen extra maatregelen noodzakelijk. Dit geldt ook voor de Caumerbeek, met uitzondering van het gebied rond de Drieschstraat. Op deze locatie, als ook bij de dam van buffer de Dem is een verhoogd risico op het aantreffen van niet geëxplodeerde explosieven.

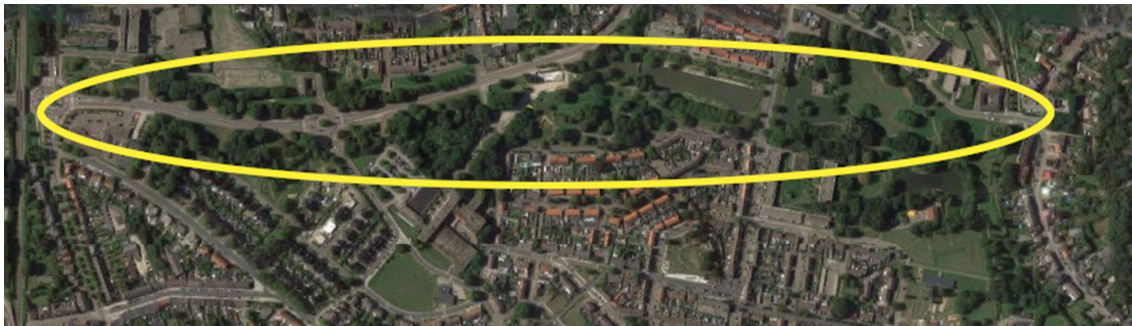
**Figuur 3:** Herinrichting Caumerbeek middenloop

In bijlage 2 is te zien dat ter plaatse van de Drieschstraat verdachte locaties zijn. De huidige brug over de Caumerbeek blijft gehandhaafd, maar aan de noordzijde hiervan wordt ontgraven tot een diepte van ca. 3 m. Uit de bijlagen 3 t/m 5 volgen geen verdachte locatie meer binnen het tracé.

Bij de Caumerbeek brug Drieschstraat is oppervlakedetectie op voorhand wel mogelijk. Een hierin gespecialiseerd bedrijf zal worden gevraagd hier een offerte voor op te stellen.

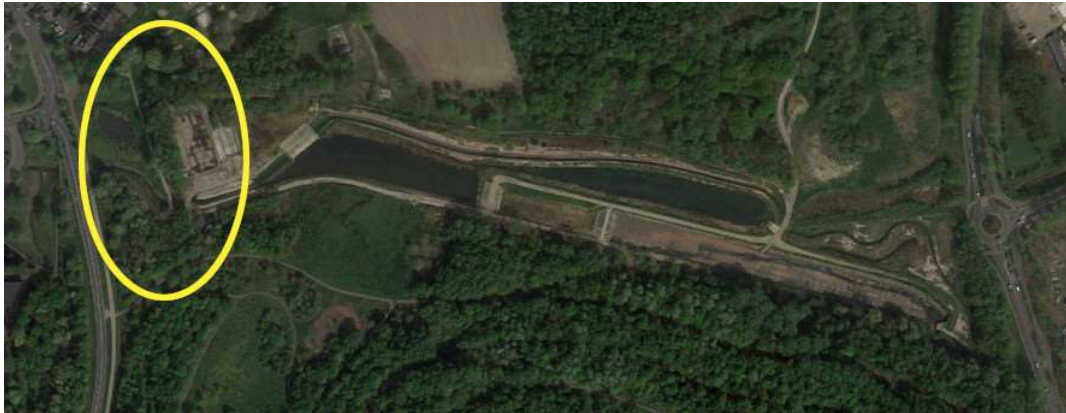
**Figuur 4:** Aanpassing dam buffer de Dem

Op deze dam staan enkele grote bomen die grote schade aan de dam kunnen brengen als deze omvallen. Bovendien is de constructie van de huidige dam niet bekend, waarmee ook de stabiliteit van de dam niet beoordeeld kan worden. Vanwege het gevaar dat de dam breekt en het achtergelegen gebied overloopt wordt de gehele dam vervangen.

Uit de bijlage 6 volgt dat het gehele gebied rond de dam gemarkeerd is als verdacht.

Om deze risico's te beperken is oppervlakedetectie noodzakelijk. Hierbij wordt middels grondradar de bodem gescand en worden mogelijk aangetroffen explosieven benaderd.

Bij buffer de Dem kunnen deze werkzaamheden optimaal uitgevoerd worden nadat de bomen en de bestaande dam verwijderd zijn. Deze werkzaamheden zullen dan ook in het bestek worden opgenomen.
