# **INFILTRATIE ONDERZOEK**

**PUTGANG 8**

**te KERKRADE**

**220293.BKK**

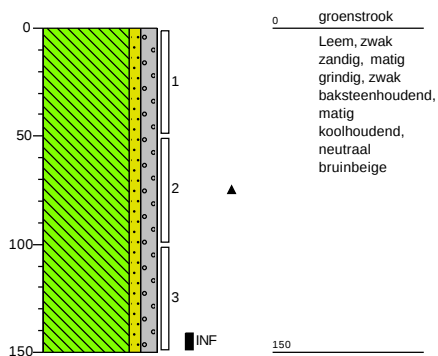
### Boring: INF 01

Ter hoogte van de Engerweg is het bodemprofiel voor INF 01 en INF 02 hetzelfde. De boven- en ondergrond tot 1,5 m-mv bestaat uit een zwak zandige leem, met bijmengingen van zwak baksteen en matig kool. Op een diepte van 1,5 m-mv zijn beide boringen gestaakt, waarna een infiltratiemeting op die diepte heeft plaatsgevonden.

Ter hoogte van de Engerweg bestaat het bodemprofiel voor INF 01 en INF 02 uit een zwak zandige leem, met bijmengingen van zwak baksteen en matig kool. Op een diepte van 1,5 m-mv zijn beide boringen gestaakt, waarna een infiltratiemeting op deze diepte heeft plaatsgevonden. Uit de meetresultaten volgens de Constant head-methode blijkt dat op basis van de classificatie in de doorlatendheid deze bodemlaag als **slecht** doorlatend wordt beoordeeld.

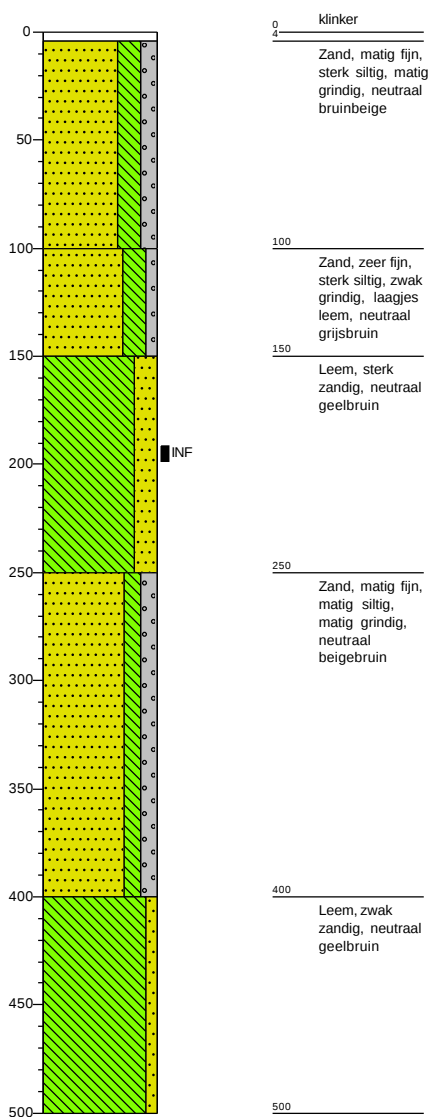
### Boring: INF 03

Ter hoogte van de Putgang is infiltratieboring INF03 verricht in de zijberm tot een diepte van 5 m-mv. Tot een diepte van 1,5 m-mv is het bodemmateriaal beschreven als sterk siltig, zwak tot matig grindig zand, waarna een overgang plaats vindt naar sterk zandige leem tot 2,5 m-mv, waarbinnen het infiltratietraject is opgenomen.

Daaronder is tot 4,0 m-mv sprake van matig siltig, matig grindig zand en is de ondergrond van 4 tot 5 m-mv getypeerd als zwak zandige leem. Er zijn in het gehele bodemtraject van INF 03 geen bodemvreemde bijmengingen aangetroffen binnen het te onderzoeken bodemtraject.

Bij de inrichting van de infiltratievoorziening dient rekening te worden gehouden met de aanwezigheid van storende bodemlagen, welke een negatieve invloed hebben op de waterdoorlatendheid. Op een diepte van 4 tot 5 m-mv is eveneens een storende leemlaag aanwezig.

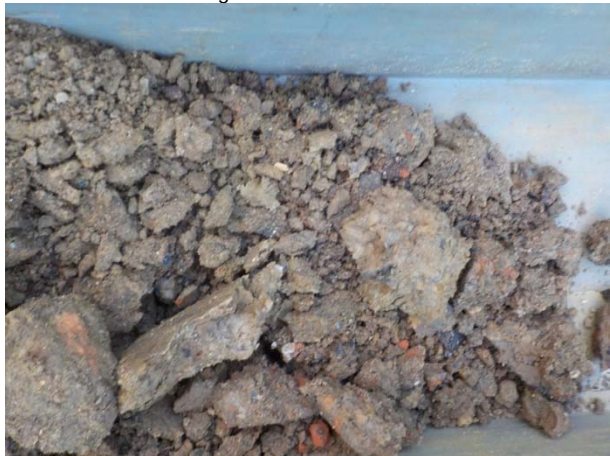
De onderzochte bodemlagen bieden geen goede mogelijkheden om het hemelwater in de bodem te infiltreren. Daarentegen is de bodemlaag aan de zijde van de Engerweg visueel verontreinigd met baksteen en koolresten.

Foto 5. Bodemvreemde laag in ondergrond boring 02

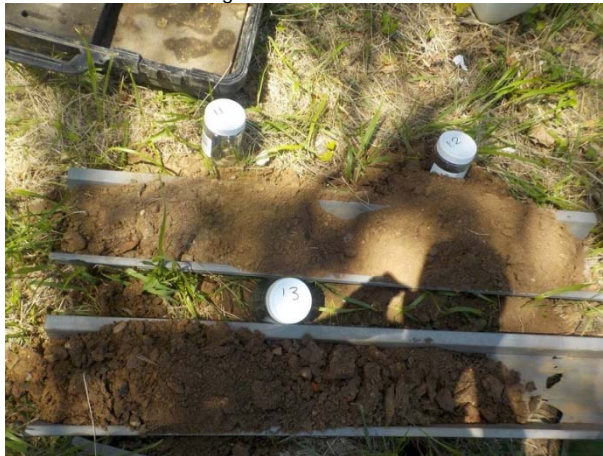
Foto 06. Profiel boring 01

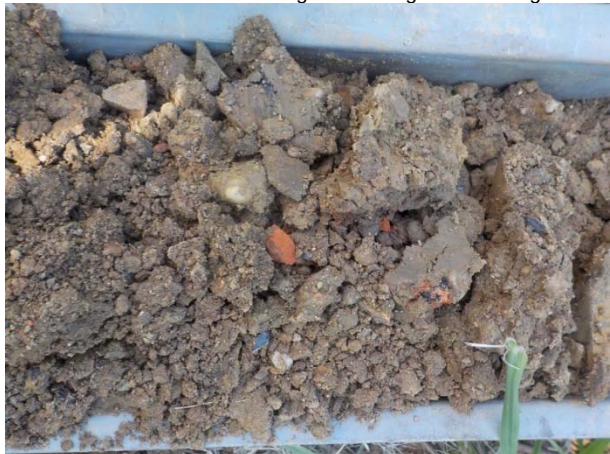
Foto 07. Bodemvreemde laag in ondergrond boring 01
