## Notitie boomcontroles vleermuizen Avenue 2, Maastricht

## Colofon

| Kenmerk | NO18026-01 |

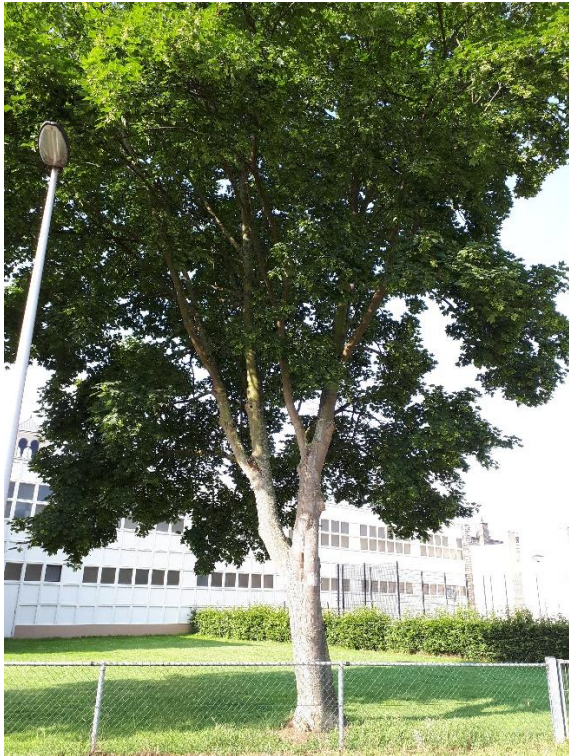
Een esdoorn aan de Burgemeester Bauduinstraat (zie kaart Bijlage 1) heeft een holte welke naar boven ingerot is en daarmee potentieel geschikt is als verblijfplaats voor vleermuizen. De holte zit vrij laag op de stam, wat kans op gebruik door vleermuizen kleiner maakt. Uit voorgaande onderzoeken blijkt echter dat verblijfplaatsen van vleermuizen in dit soort boomholtes op vergelijkbare hoogte in de sta voorkomen. Gedurende het onderzoek waren in deze holte geen vleermuizen aanwezig. Ook werden geen sporen aangetroffen welke wijzen op gebruik door vleermuizen, zoals uitwerpselen.

*Figuur 2. Esdoorn met potentieel voor vleermuizen geschikte holte.*

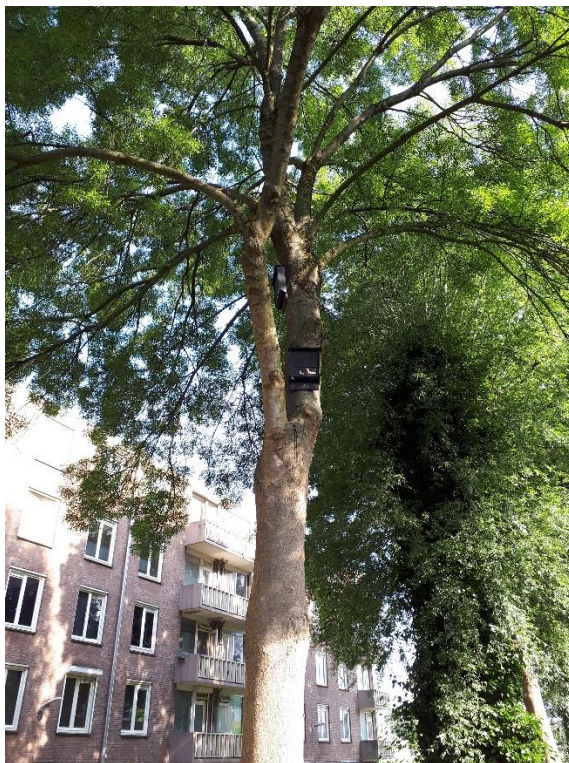
Achter de flat aan de President Rooseveltlaan staat een gemengde rij bomen van wilg en es. In de meest noordelijke drie essen hangen vleermuiskasten, twee stuks per boom. Deze vleermuiskasten zijn geschikt als verblijfplaats voor verschillende soorten vleermuizen. De bomen waarin de vleermuiskasten hangen hebben geen natuurlijke holtes. Gedurende het onderzoek waren geen vleermuizen aanwezig in deze kasten. Ook werden er geen sporen van eerder gebruik aangetroffen, zoals mest. In dezelfde bomenrij staat een wilg waarin nabij de top een voor vleermuizen geschikte holte aanwezig is. Gedurende het onderzoek werden in deze holte echter geen vleermuizen of sporen van vleermuizen aangetroffen.

*Figuur 3. Een van de drie essen in het plangebied waarin vleermuiskasten hangen.*

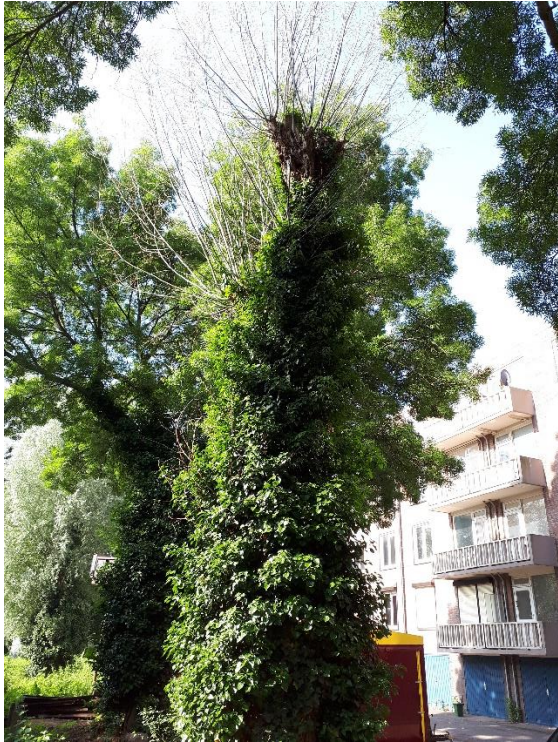
*Figuur 4. Wilg in het plangebied met een potentieel voor vleermuizen geschikte holte in de top.*

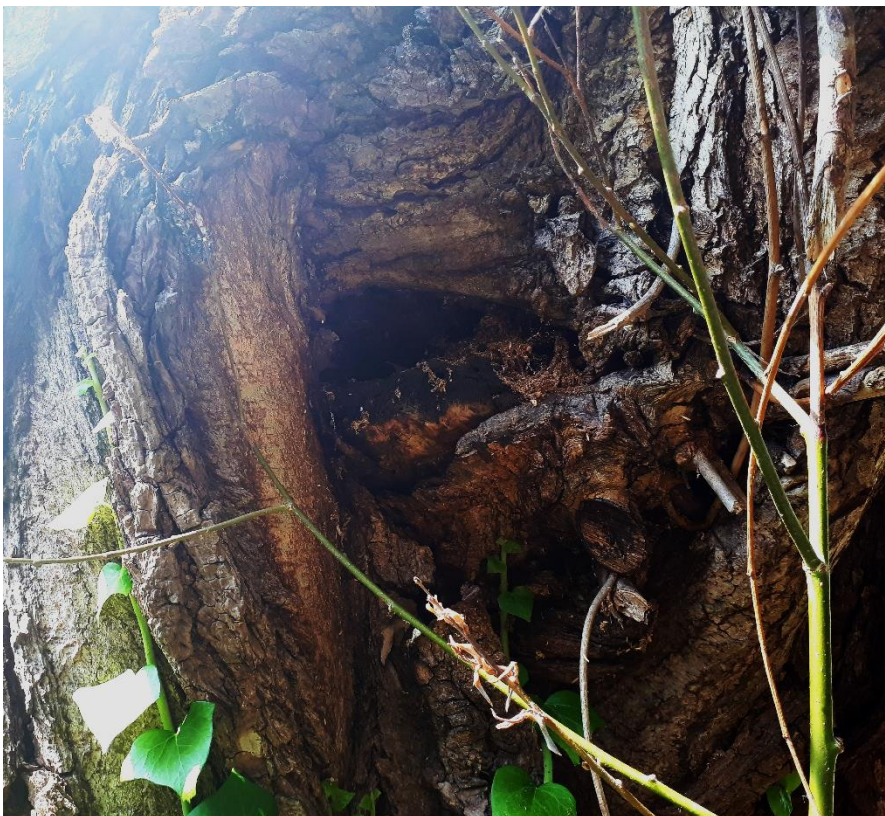
*Figuur 5. Voor vleermuizen geschikte holte in de top van de wilg, bestaande uit een oude wond welke naar boven toe de stam in gerot is.*
