# BOMEN EFFECT ANALYSE

## Nieuwbouw zwembad de Wisselslag

Datum: 1-7-2022  
Project: B10718

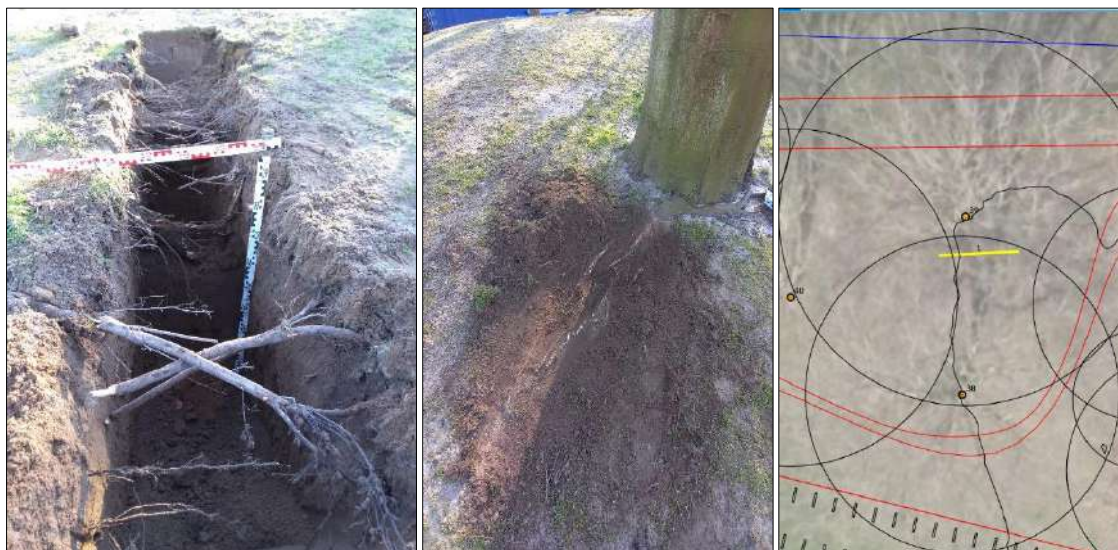
Deze proefsleuf is gemaakt op 1,5 m afstand van de stamvoet van een zeer waardevolle en oude beuk (*Fagus sylvatica*) die in een groep staat van 3 beuken van de vergelijkbare leeftijd, formaat en habitus. In het verleden is grond opgebracht binnen de kroon van de bomengroep. In het ontwerp van maart 2022 is er sprake van behoud van de huidige groeiplaats en reliëf. De bodem bestaat van 0-50 cm beneden maaiveld uit matig fijn-, licht bruin-, matig humeus-, lemig- en vochtig zand. Na 40 cm is er sprake van enige

verdichting. De bovenste 30 cm is intensief bezet met fijne opnamewortels en stabiliteitswortels tot 15 cm dikte. De oppervlakkige beworteling volgt het opgaande reliëf van de opgehoogde grond. Vanaf 50 cm beneden maaiveld is er een overgang in het profiel en zijn er nauwelijks wortels aanwezig tot 80 cm diepte. De bodem bestaat tussen 50-80 cm uit licht bruin, humusarm, zwak lemig, vochtig grof zand.

Proefsleuf 1 bij boom 39, oppervlakkige beworteling welke het reliëf van de ophoging volgt.

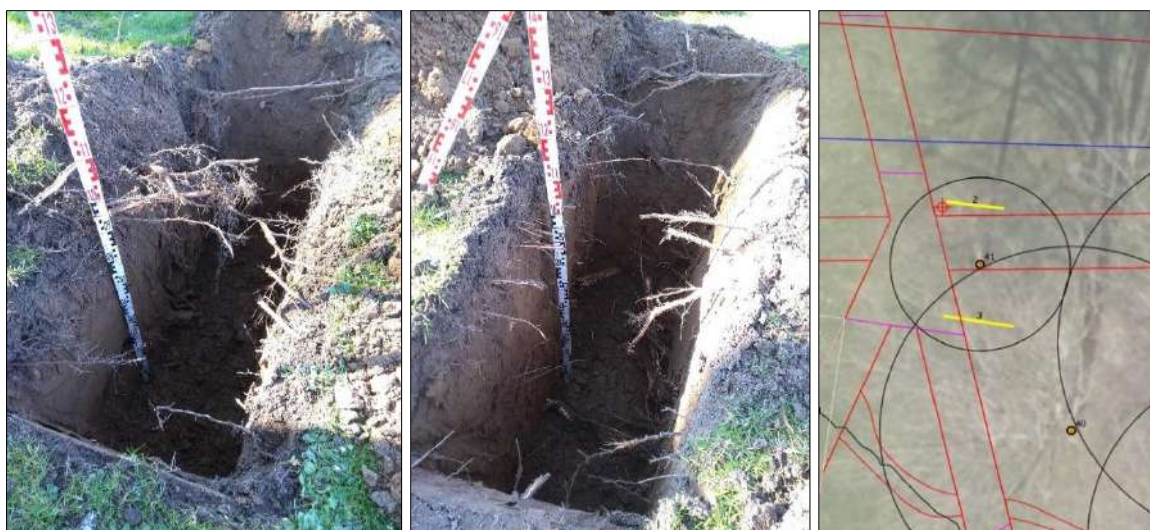
De proefsleuven zijn gemaakt op 1,5 m afstand van de stamvoet van een waardevolle winterlinde (*Tilia cordata*) die licht onderstandig staat aan boom 40. In het ontwerp van maart 2022 staat de boom volledig geprojecteerd binnen een padenstructuur. De bodem bestaat in proefsleuf 2 van 0-30 cm beneden maaiveld uit matig fijn, donker bruin, humeus, zwak lemig en vochtig zand. De bovenste 30 cm is zeer intensief bezet met fijne haarwortels, en opnamewortels tot 3 cm dikte. Vanaf 30 cm is er een overgang en zijn er diverse dunne opnamewortels aanwezig tot 80 cm diepte. De bodem bestaat tussen 50-80 cm uit licht bruin, humusarm, lemig, licht vochtig matig fijn zand. Proefsleuf 3 laat een gelijk beeld zien als proefsleuf 2. Van 0-30 cm uit matig fijn, donker bruin, humeus, zwak lemig en vochtig zand. De bovenste 30 cm is ook hier zeer intensief bezet met haarwortels en opnamewortels tot 3 cm dikte. Vanaf 30 cm beneden maaiveld is er een profielovergang en zijn er diverse dunne opnamewortels aanwezig tot 80 cm diepte. De bodem bestaat tussen 50-80 cm uit licht bruin-, humusarm-, lemig-, licht vochtig-, matig fijn zand. Op 1 meter diepte zijn enkele opnamewortels aanwezig tot 3 cm dik.

Proefsleuf 2 (links) & 3 (rechts) bij boom 41, intensieve oppervlakkige- en fijne beworteling.

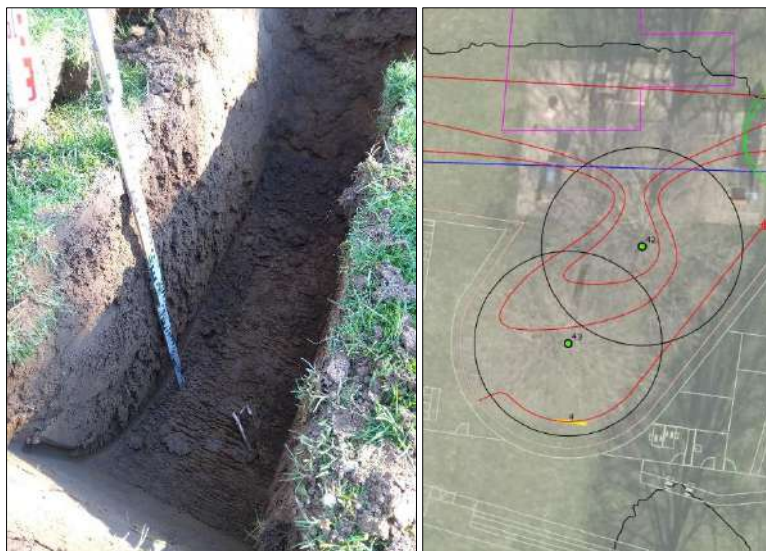
Deze proefsleuf is gemaakt op 5,5 m afstand van de stamvoet aan de buitenrand van de kroon van een waardevolle en oude gewone esdoorn (*Acer pseudoplatanus*) die zijn kroon deelt met boom 42 van dezelfde soort, leeftijd en formaat/habitus. In het ontwerp van maart 2022 is sprake van inpassing van de boom en kroon in het ontwerp van het gebouw. De bodemopbouw is homogeen en bestaat van 0-80 cm beneden maaiveld uit matig fijn-, donker bruin-, matig humeus-, lemig- en vochtig zand. Over de gehele diepte zijn enkele fijne haarwortels aanwezig, met op 80 cm diepte enkele opnamewortels tot 2 cm.

Proefsleuf 4 bij boom 43, extensieve beworteling met haarwortels.

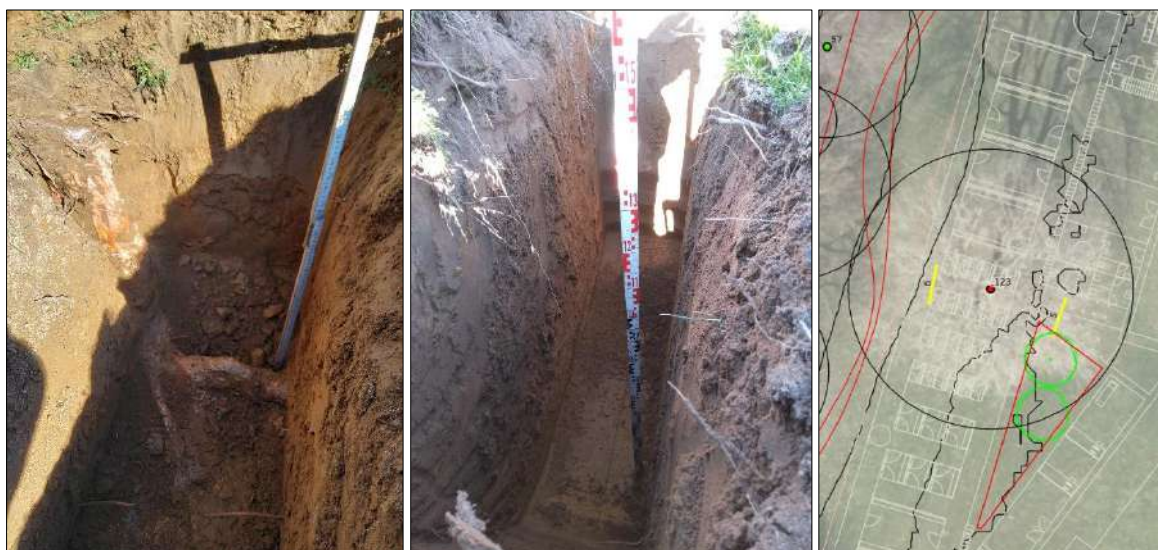
Deze proefsleuven zijn gemaakt op 4,5 m afstand van de stamvoet aan de buitenrand van de kroon van een waardevolle, solitaire en oude plataan (*Platanus x hispanica*) van fors formaat/habitus. De boom staat voor een deel in een flauw talud. In het ontwerp van maart 2022 is sprake van bebouwing op de locatie van de boom. De bodemopbouw is homogeen en bestaat in proefsleuf 5 van 0-80 cm beneden maaiveld uit matig fijn-, licht bruin-, matig humeus-, lemig- en vochtig zand. Er is sprake van een zeer extensieve bezetting van haarwortels over de gehele diepte van de sleuven.

Proefsleuf 5 (links) en 6 (rechts) bij boom 123, matig intensief en oppervlakkig beworteld

Op 80 cm diepte is sprake van enkele dikkere opnamewortels tot 2 cm. Opvallend is een enkele gestelwortel van ongeveer 10 cm dik die tussen 10-80 cm verticaal naar beneden loopt om vervolgens weer horizontaal te wortelen. De bodemopbouw in proefsleuf 6 is van 0-150 cm beneden maaiveld (dieper) onderzocht om een zo goed mogelijk beeld van de beworteling te krijgen. Dit vanwege de standplaats in een talud. De bodemopbouw bestaat tussen 0-80 cm beneden maaiveld uit matig fijn-, licht bruin-, matig humeus-, lemig- en licht vochtig zand. Op 80 cm is een profielovergang naar matig fijn-, licht geel-, voedselarm-, licht vochtig zand. Er is sprake van intensieve bezetting van haarwortels tussen 0-30 cm. Tussen 30-130 cm zijn geen wortels aangetroffen. Tussen 130-150 is de bodem matig intensief bezet met dunne opnamewortels met een diameter tot 1 cm.

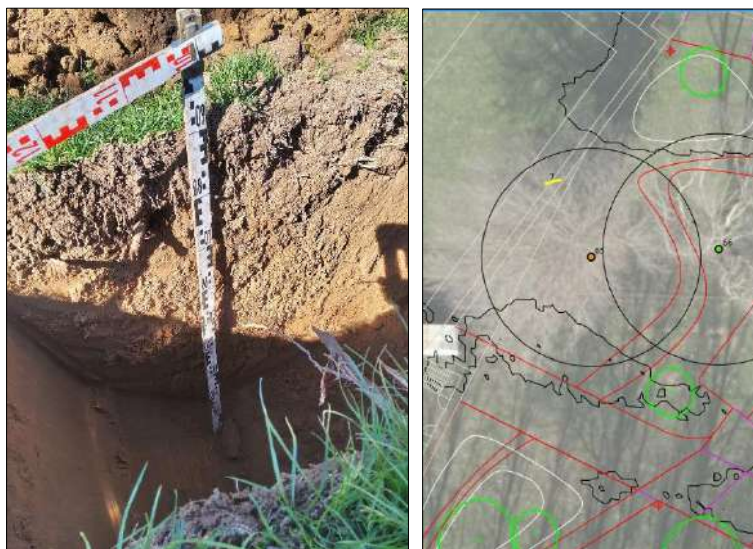
Deze proefsleuf is gemaakt op 4,5 m afstand van de stamvoet aan de buitenrand van de kroon van een waardevolle en oude moeraseik (*Quercus palustris*) welke zijn standplaats deelt met boom 66, een Amerikaanse eik (*Quercus rubra*) van dezelfde leeftijd maar kleiner van formaat. In het ontwerp van maart 2022 is er sprake van overlap van de kroon met het ontwerp van het gebouw. De bodemopbouw is homogeen en bestaat van 0-90 cm beneden maaiveld uit fijn-, donker bruin-, matig humeus-, lemig- en vochtig zand. Tussen 0-20 cm is de bodem matig intensief beworteld met enkele opnamewortels tot 2 cm. Tussen 20-90 zijn slechts enkele haarwortels aanwezig.

Proefsleuf 7 bij boom 65, extensief beworteld met fijne haarwortels

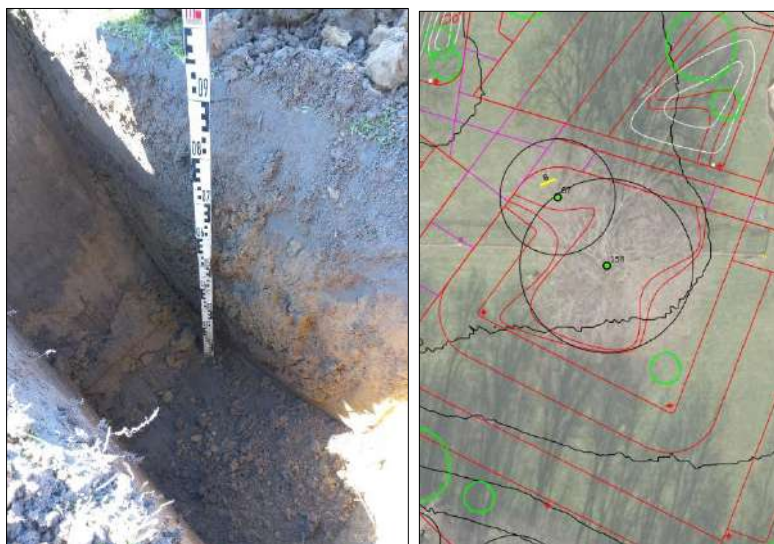
Deze proefsleuf is gemaakt op 3,5 m afstand van de stamvoet binnen de kroon van een waardevolle plataan (*Platanus x hispanica*) die onderstandig is aan boom 158, een oudere beuk (*Fagus sylvatica*) van groot formaat/habitus. In het ontwerp van maart 2022 is sprake van overlap van de kroon met het ontwerp van bestrating op het terrein. De bodemopbouw is bestaat van 0-20 cm uit fijn-, licht bruin-, matig humeus-, lemig- en licht vochtig zand. Tussen 0-20 cm is de bodem zeer intensief beworteld met haarwortels. Tussen 20-90 bestaat de bodem uit matig fijn-, donker geel-, matig humeus-, lemig- en licht vochtig zand. Er zijn slechts enkele haarwortels aanwezig.

*Proefsleuf 8 bij boom 67, intensief en oppervlakkig beworteld met haarwortels*

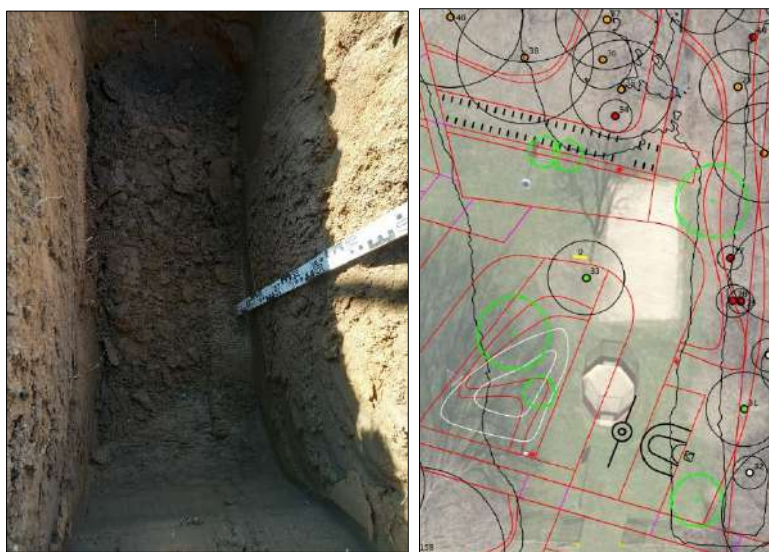
Deze proefsleuf is gemaakt op 2,5 m afstand van de stamvoet binnen de kroon van een waardevolle Noorse esdoorn (*Acer platanoides*) kleiner formaat/habitus. In het ontwerp van maart 2022 is er sprake van overlap van de kroon met het ontwerp van bestrating op het terrein. De bodemopbouw bestaat van 0-30 cm beneden maaiveld uit matig fijn-, donker bruin-, humeus-, matig lemig- en licht vochtig zand. Tussen 0-30 cm is de bodem intensief beworteld met haarwortels. Tussen 30-80 cm bestaat de bodem uit fijn-, licht bruin-, matig humeus-, lemig-, licht vochtig zand. Tussen 30 en 80 cm is de bodem redelijk intensief beworteld met haarwortels.

*Proefsleuf 9 bij boom 33, redelijk intensief beworteld met haarwortels*

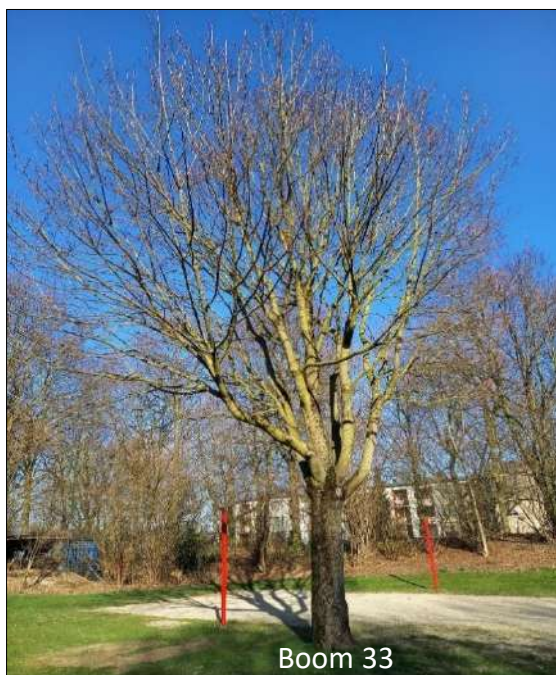
Boom 33 betreft een Noorse esdoorn die dicht op het huidige wegontwerp staat. Er zijn zodoende diverse werkbewegingen rondom de boom te verwachten. De standplaats verandert van grasveld naar plantvak. Een deel van het wegontwerp bestaat uit parkeergelegenheid. De parkeerplaatsen zijn opgebouwd uit grasbetontegels en een straat van betonstraatstenen. Uit proefsleuf 9 bleek dat op lijn van het ontwerp de bodem extensief beworteld is met dikkere wortels, en dat er ogenschijnlijk een beperkte kans op wortelschade aanwezig is. Het advies voor deze boom is om de kroon eenmalig met 20% te reduceren, waarbij de boom maximaal tot 4 meter wordt opgekroond. Er van uitgaand dat het wegontwerp op een zandcunet komt te liggen dient er naar te worden gestreefd om tot maximaal 30 cm beneden maaiveld te ontgraven. Dit is van belang om wortelschade tot een acceptabel minimum te beperken. Bij aanleg van het plantvak mag de grondslag ten hoogste met 10 cm worden verhoogd (ten opzichte huidige maaiveld). Tijdens de werkzaamheden dient een bomentoezichthouder (European Tree Technician of vergelijkbaar) aanwezig te zijn om de situatie te beoordelen en waar nodig bij te sturen.

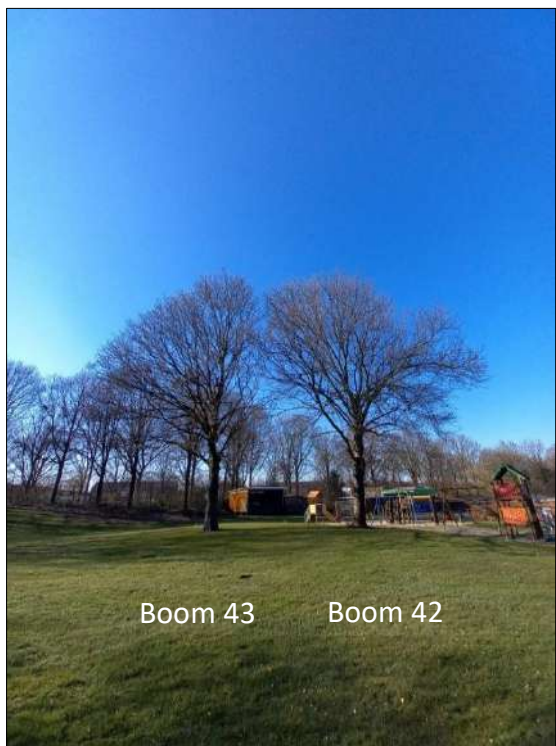
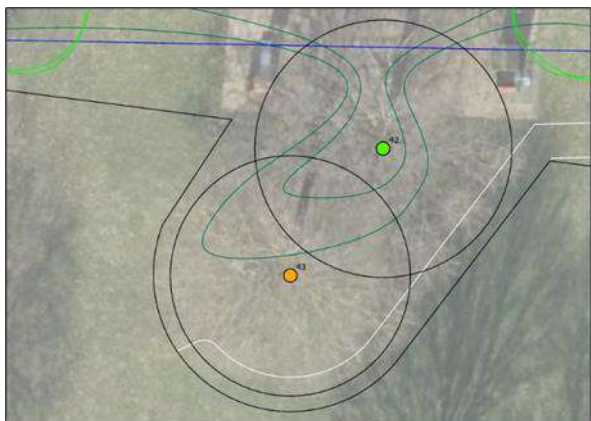
Boom 43 is opgenomen in het ontwerp van het nieuw te bouwen zwembad. De kwetsbare boomzone valt net buiten de geplande nieuwbouw. De hoogte van het gebouw bedraagt hier 6,2 meter maar raakt ontwerptechnisch niet de kroonlijn. De boom is tijdens

Weergave van boom 42 en 43 met het ontwerp.

voor bouwactiviteiten en het risico op kroonschade te beperken. De bouwactiviteiten dienen vanuit de kroon richting het geplande bouwvlak uitgevoerd te worden, en nooit in de richting van de boom. Tijdens graaf-, of hijswerkzaamheden aan de buitenzijde van de kwetsbare boomzone dient een bomentoezichthouder aanwezig te zijn om de situatie te beoordelen en waar nodig te sturen.

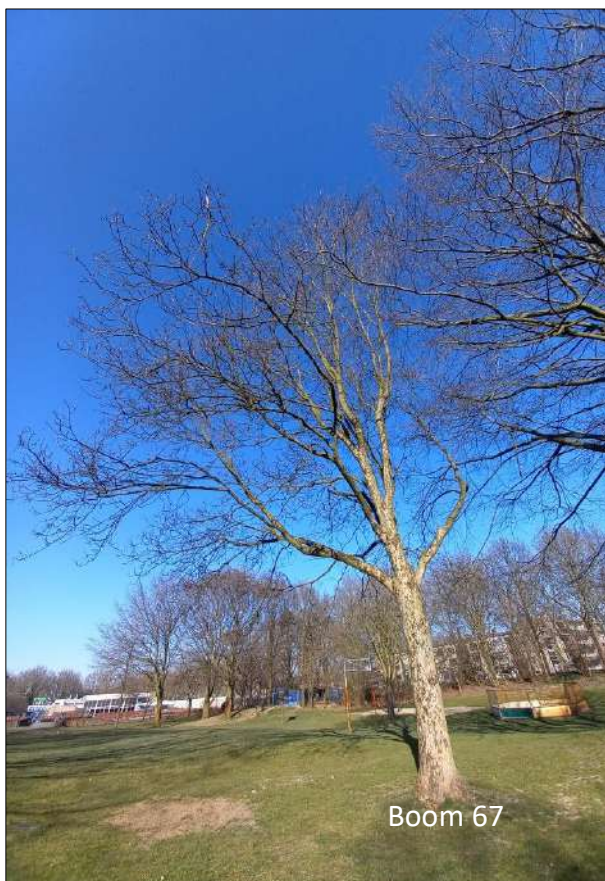
Boom 67 betreft een plataan. Als gevolg van concurrentie is er sprake van scheefgroei. De kroon vormt een geheel met boom 158 (beuk). Het wegontwerp loopt binnen de kroon van de boom. De standplaats verandert van grasveld naar plantvak. Uit proefsleuf 8 bleek dat op lijn van het ontwerp de bodem extensief beworteld is. De kans op ernstige wortelschade is hierdoor beperkt. De boom kan met een eenmalige kroonreductie van maximaal 20%. Bouwhekken dienen te worden aangebracht aan de buitenzijde van de kroon. De maximale ontgravingsdiepte voor het cunet is 30 cm beneden huidig maaiveld. Dieper graven is niet wenselijk om de omvang van wortelschade voldoende te kunnen beperken. Bij aanleg van het plantvak mag de grondslag ten hoogste met 10 cm worden verhoogd met bomengrond. Tijdens werkzaamheden dient een bomentoezichthouder aanwezig te zijn om de situatie te beoordelen en waar nodig te sturen. Platanen zijn doorgaans goed verplantbaar. In dat geval kan de boom in structureel gewijzigde/gekandelabere vorm elders op het terrein wellicht nog op lange termijn behouden blijven. Behoud op de huidige standplaats verdient echter de voorkeur.

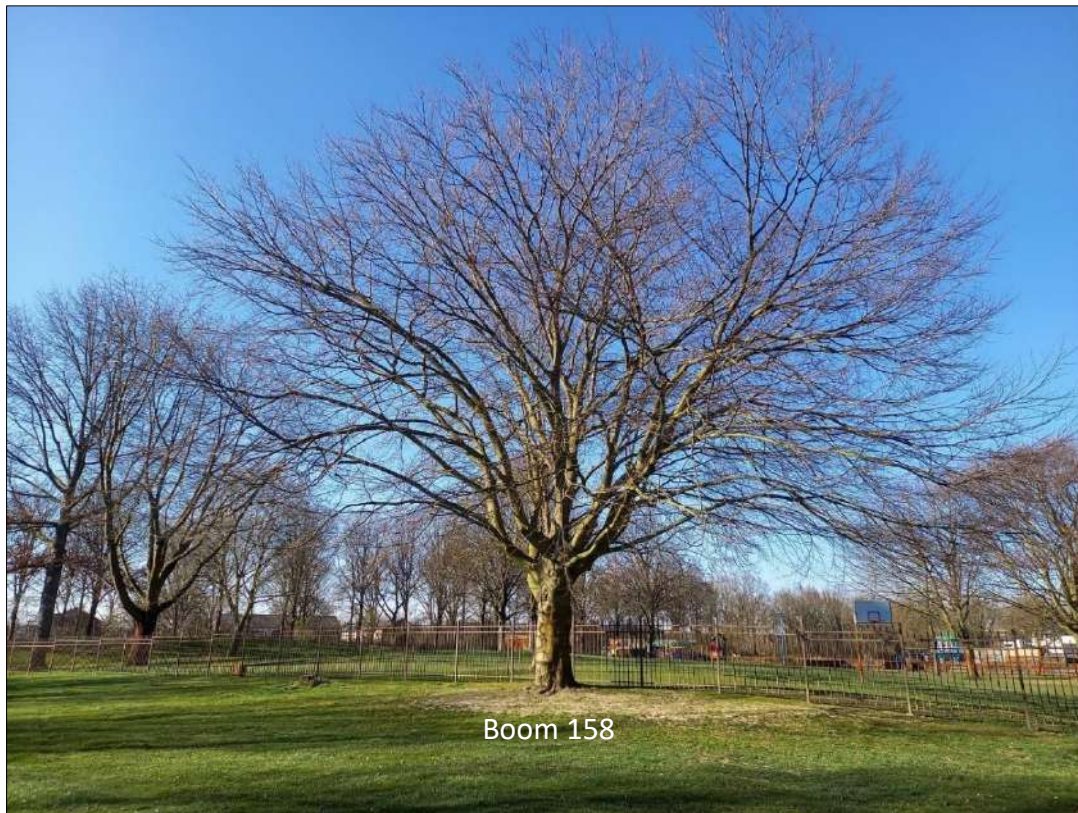
Boom 158 betreft een bijzonder fraaie en waardevolle solitaire beuk. Het wegontwerp loopt buiten de kroon van de boom en de standplaats verandert van grasveld naar plantvak. De boom kan met het aanbrengen van bouwhekken aan de buitenzijde van de kroon goed behouden blijven. In geval van wortelschade kan de onderzijde van de kroon ter herstel van de balans zo nodig nog licht gesnoeid worden (maximaal 10%). Binnen de kwetsbare boomzone mogen geen bouwactiviteiten of opslag van goederen plaats vinden. Bij aanleg van het plantvak mag de grondslag ten hoogste met 10 cm worden verhoogd met bomengrond. Tijdens werkzaamheden dient een bomentoezichthouder aanwezig te zijn om de situatie te beoordelen en waar nodig te sturen.

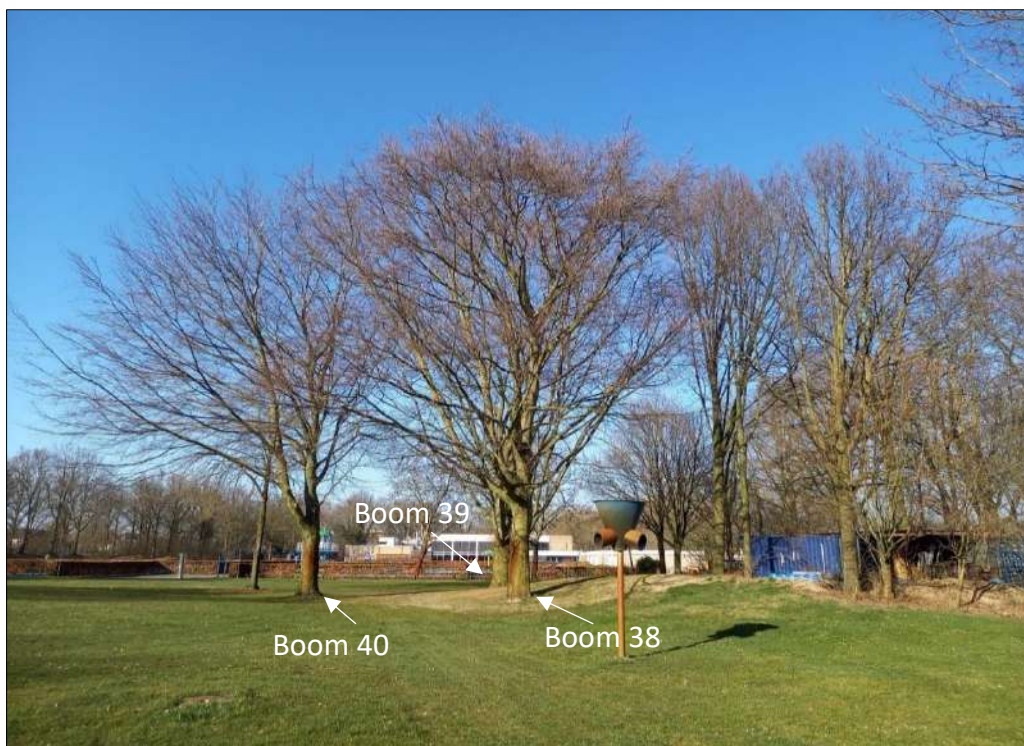
Onder boom 40, gewone beuk, is in het ontwerp een betonpad geprojecteerd. De beworteling van de boom is erg oppervlakkig. De beworteling is vervlochten met bomen 38 en 39. Om wortelschade aan de kwetsbare bomen te beperken wordt geadviseerd om een vrijdragende betonverharding toe te passen waarbij het huidige maaiveld met maximaal 20 cm zoetzand als fundament wordt opgehoogd. Wortelschade door graafwerk en wortelsterfte door verdichting wordt hierdoor zo veel mogelijk beperkt. Er dient ook rekening gehouden te worden met diverse werkbewegingen om en nabij boom 38 t/m 40. Onder andere het werken met klein materieel en het plaatsen van boombescherming in de vorm van bouwhekken is een vereiste. Bij aanleg van een plantvak mag de grondslag ten hoogste met 10 cm worden verhoogd. Tijdens werkzaamheden binnen de kwetsbare boomzone dient een bomentoezichthouder (aanwezig te zijn om de situatie te beoordelen en waar nodig te sturen en aanvullende boombescherming en aanpassing van de werkwijze van de aannemer vast te stellen.

*Overzicht van een groep waardevolle beuken (boom 38 t/m 40), te behouden maar kwetsbaar voor diverse werkbewegingen en aanleg van een betonpad.*

klein materieel en het plaatsen van boombescherming in de vorm van bouwhekken rondom de stam en het gebruik van rijplaten binnen de kwetsbare boomzone is een eis.

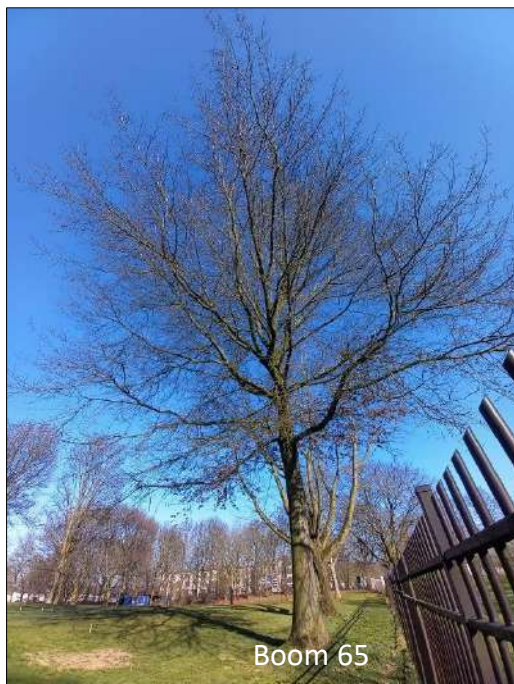
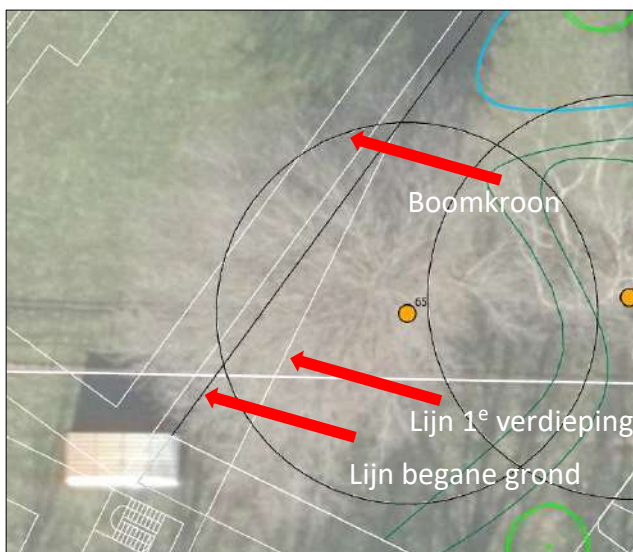
*Situatiefoto van boom 65, een waardevolle moerasedijk waarvan de kroon grotendeels binnen het gebouwontwerp is geprojecteerd. De boom is zeer kwetsbaar in verband met werkzaamheden aan het gebouw. Met een aantal randvoorwaarden/maatregelen is de boom naar verwachting in te passen.*

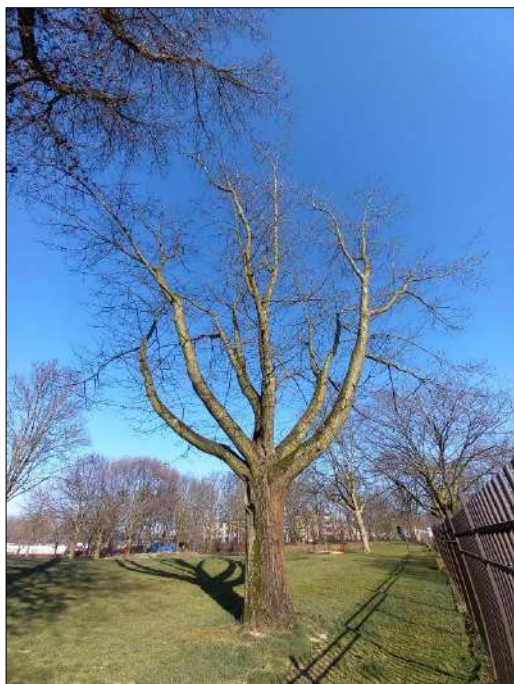
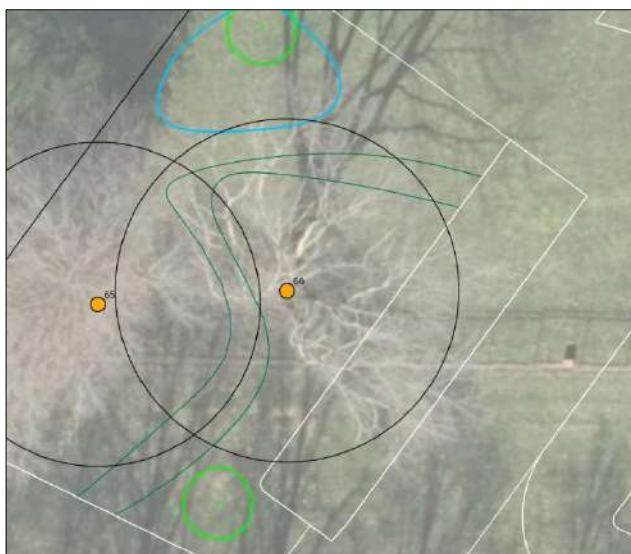
Bij boom 66 (Amerikaanse eik) valt het ontwerp van het nieuw te bouwen zwembad voor een significant deel binnen de kwetsbare boomzone. Onder strikte randvoorwaarden is behoud naar verwachting mogelijk. Het huidige ontwerp laat zien dat er voor parkeergelegenheid grasbetontegels binnen de kwetsbare boomzone zijn gepland. Een randvoorwaarde voor het leggen van de tegels is dat het cunet tot maximaal 30 cm diepte wordt ontgraven om de omvang van de wortelschade te beperken. Binnen de kwetsbare boomzone mogen, afgezien van waar de parkeerplaats moet komen, geen bouwactiviteiten of opslag van goederen plaats vinden. Voorafgaand aan de werkzaamheden is het raadzaam om de boom eenmalig

*Situatiefoto van boom 66, Amerikaanse eik. De boom is erg kwetsbaar in verband met de aanleg van parkeerplaatsen. De boom is wat onderstandig aan boom 65. Met implementatie van voldoende randvoorwaarden en maatregelen achten we het mogelijk om de boom nog te behouden.*

licht op te kronen ter voorkoming kroonschade gedurende de bouwactiviteiten. Bij aanleg van een plantvak mag de grondslag ten hoogste met 10 cm worden verhoogd met bomengrond. Tijdens graaf-, of hijswerkzaamheden binnen de kwetsbare boomzone dient een bomentoezichthouder aanwezig te zijn om de situatie te beoordelen en waar nodig te sturen. Onder andere het werken met klein materieel en het plaatsen van boombescherming in de vorm van bouwhekken zo ruim mogelijk uit de stam en het gebruik van rijplaten binnen de kwetsbare boomzone zijn vereisten.

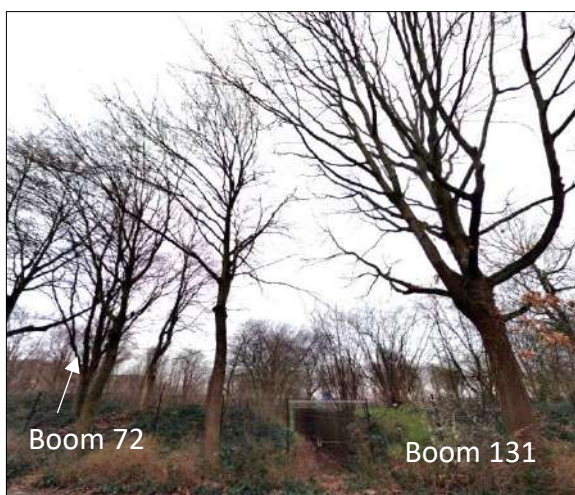
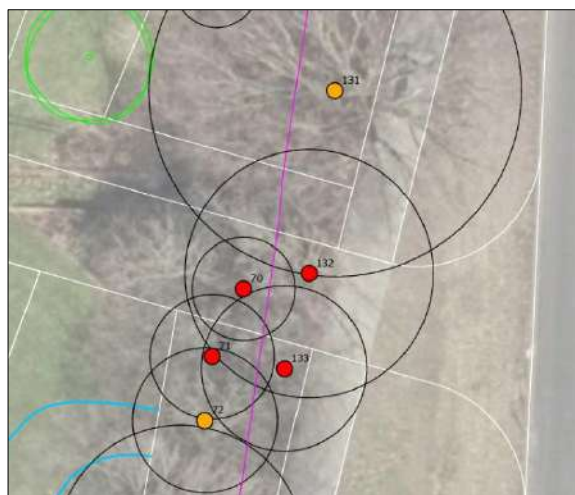
Boom 72 en 131 staan op een locatie waar ontwerptechnisch gezien al diverse bomen moeten wijken. Het verwijderen van naburige bomen heeft ook een effect op deze exemplaren. Veiligheidssnoei kan van belang zijn. De bomen zijn kwetsbaar maar kunnen onder voorwaarden naar verwachting nog behouden blijven. Plan is om op deze locatie een inrit aan te leggen voor autoverkeer van betonstraatsteen. Onder boom 131 is een betonpad en een rijloper van betonstraatsteen geprojecteerd. Bij het maken van een aanvullende proefsleuf buiten het ontwerpgebied bleek een belangrijk deel van de beworteling van deze boom relatief diep te zitten. Om eventuele wortelschade aan de kwetsbare boom te beperken wordt geadviseerd om voor het voetpad een vrijdragende betonverharding toe te passen waarbij het huidige maaiveld met maximaal 20 cm wordt ontgraven en met zoetzand als fundament wordt aangevuld. Wortelschade door graafwerk en wortelsterfte door verdichting wordt hierdoor nog enigszins beperkt. Bij aanleg van een plantvak mag de grondslag ten hoogste met 10 cm worden verhoogd met bomengrond. Er dient ook rekening gehouden te worden met diverse werkbewegingen om en nabij 131 en boom 72. Het werken met klein materieel en het plaatsen van boombescherming in de vorm van bouwhekken is een eis. Tijdens werkzaamheden binnen de kwetsbare boomzone dient een toezichthouder (European Tree Technician) aanwezig te zijn om de situatie te beoordelen en waar nodig te sturen.

*Situatiefoto van boom 72 (veldesdoorn) en een zomereik. De kronen rijken voor een belangrijk deel tot binnen het gebied van het terreinontwerp. Met randvoorwaarden is behoud naar verwachting een optie maar de bomen zijn zeer kwetsbaar voor werkzaamheden bij de aanleg van de inrit voor wegverkeer.*

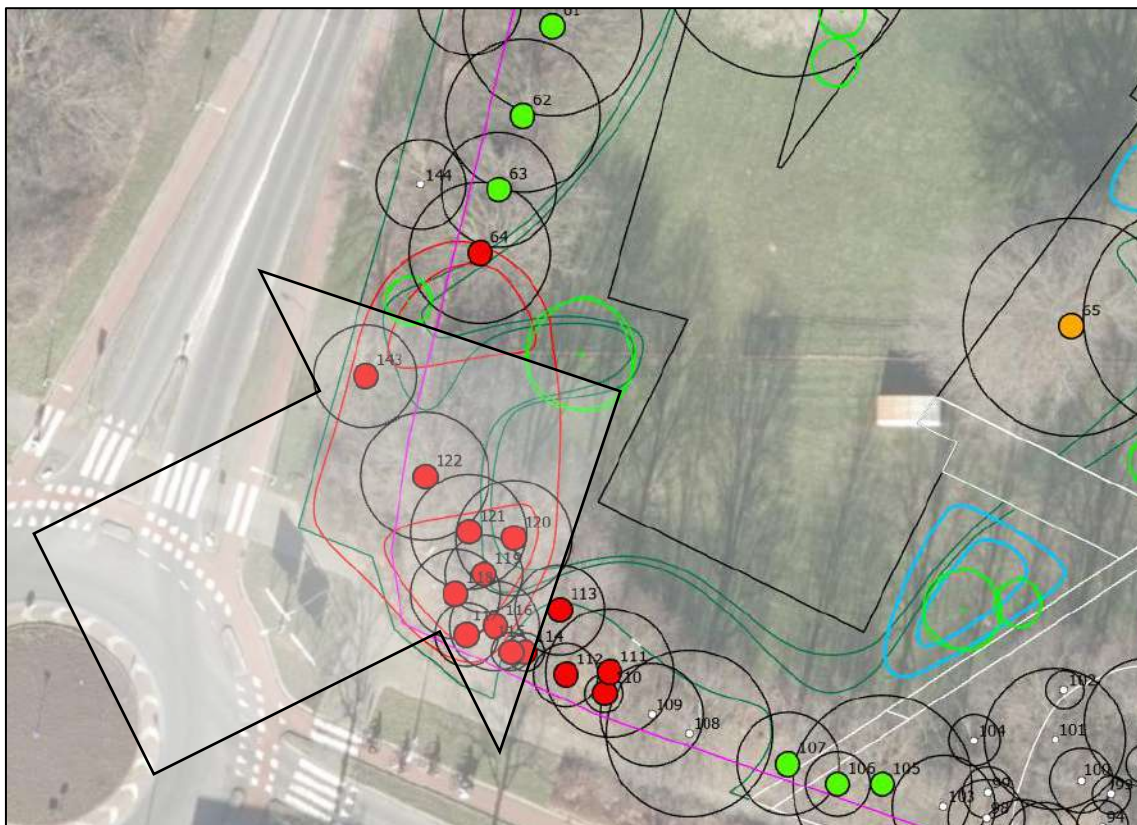
Meer dan de helft van de niet te behouden bomen staan in de zuidwesthoek (boom 110 t/m 122, boom 143 en boom 64) van het terrein. Hier is een zichtlijn naar het nieuw te bouwen zwembad opgenomen. Hierbij wordt de wal ook voor een deel ontgraven. De standplaats van de bomen komt hierdoor te vervallen.

*Luchtfoto van de zuidwestzijde van het terrein. Hier is een zichtlijn gepland waardoor diverse bomen komen te vervallen. Hierbij wordt ook de grondwal vergraven (rode lijn).*

Voor deze bomen luidt het advies om nog eens kritisch te kijken naar het nut en noodzaak van de te maken zichtlijn. Er valt hierdoor namelijk een bijzonder groot gat in de huidige fraaie gesloten groenstructuur op de omliggende grondwal. Het uitvoeren van een aanvullende taxatie is voor de niet te behouden bomen vereist.

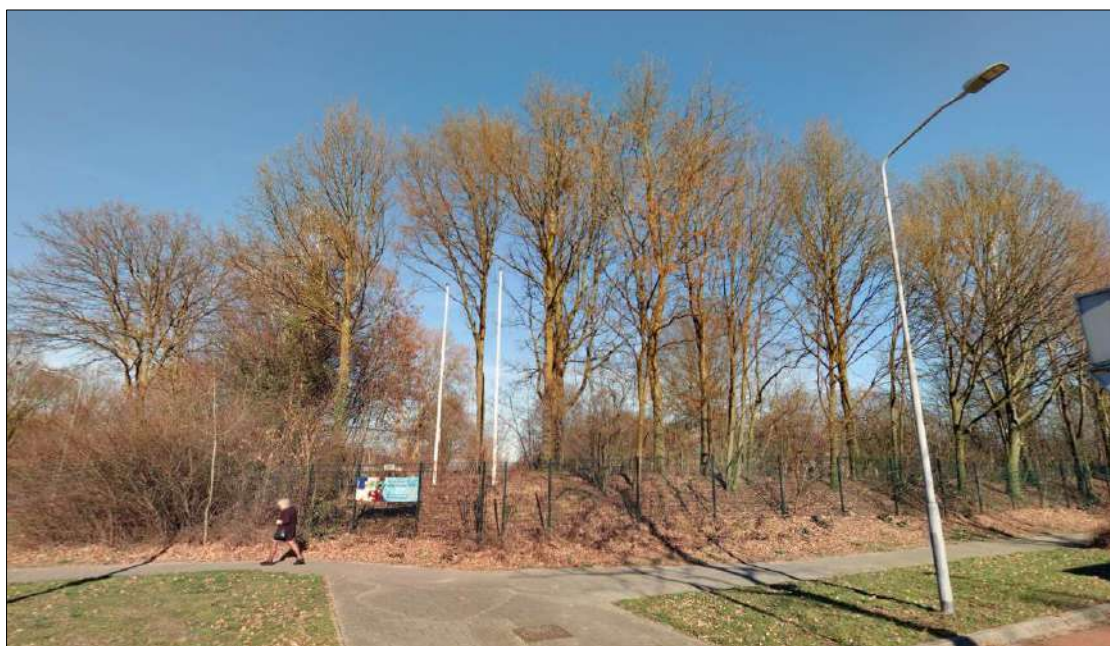
*Overzichtsfoto van de zuidwestzijde van het terrein, waar een toekomstige zichtlijn is gepland. Hier ontstaat een groot gat ten koste van de huidige waardevolle gesloten volwassen groenstructuur.*

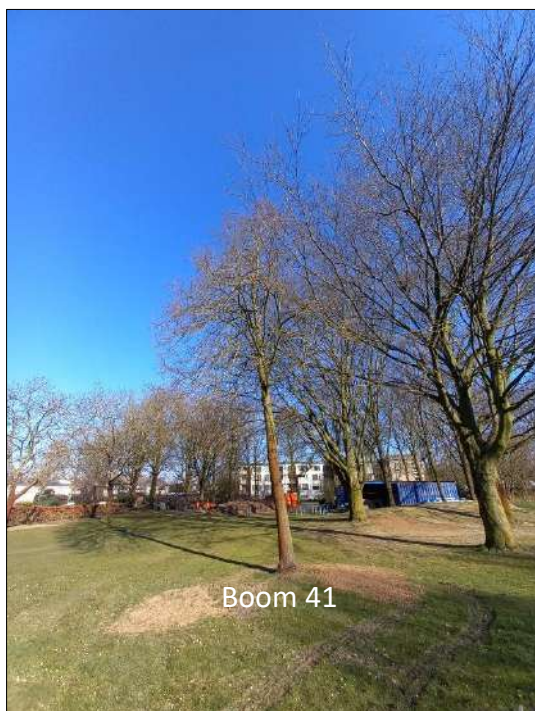
*Boom 41, een licht onderstandige linde is potentieel verplantbaar.*

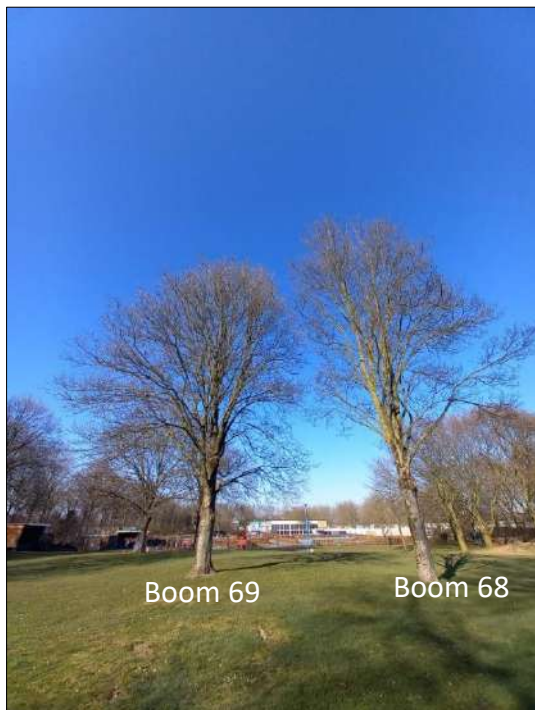
*Boom 68 en 69, niet te behouden en niet te verplanten.*

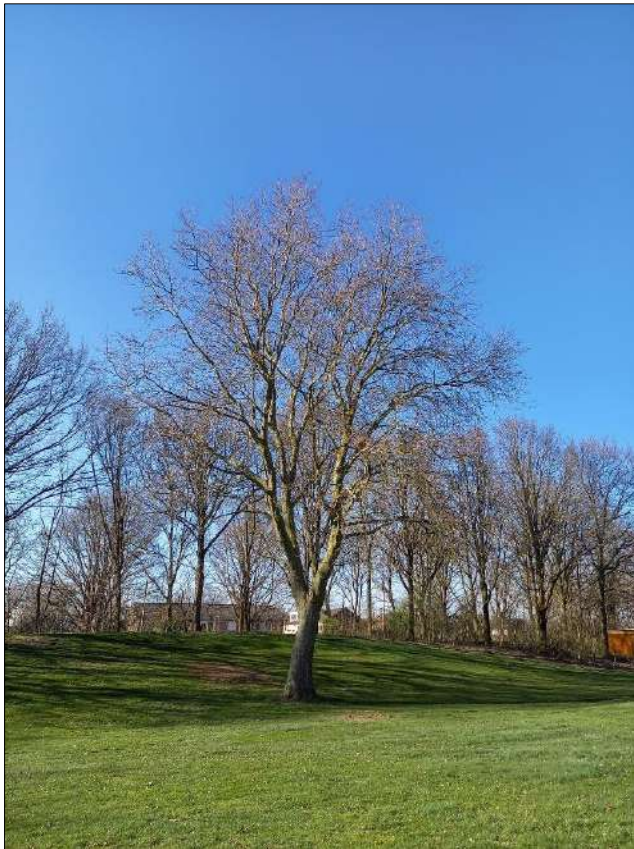
*Boom 123, een zeer waardevolle solitaire plataan.  
Nader verplantbaarheidsonderzoek is van belang.*

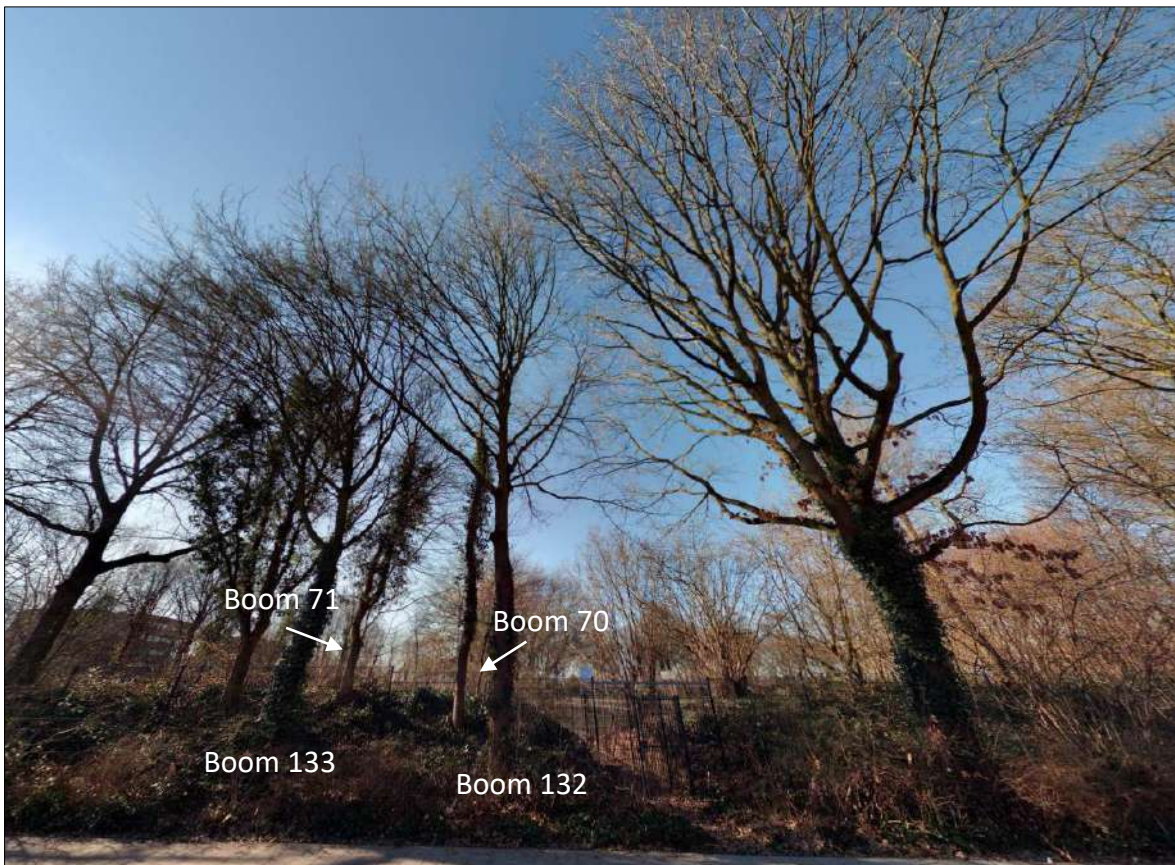
Boom 70 (zomereik), 71 (veldesdoorn), 132 (zomereik) en 133 (beuk) betreffen bomen die midden in het ontwerp van ingang voor wegverkeer staan. Behoud op hun huidige standplaats is niet mogelijk. De bomen staan erg dicht op elkaar. De kronen en het wortelgestel is met elkaar verweven. Deze exemplaren worden als niet verplantbaar beschouwd.

*Boom 70, 71, 132 en 133, niet te behouden in verband met de aanleg van een inrit.*
