# Kwaliteitsbeoordeling Bomen Dijkversterking Limburg

### Kwaliteitsbeoordeling Bomen Dijkversterking Limburg

| OPDRACHTGEVER | Ingenieursbureau Maasvallei |
| DATUM | 20 november 2018 |

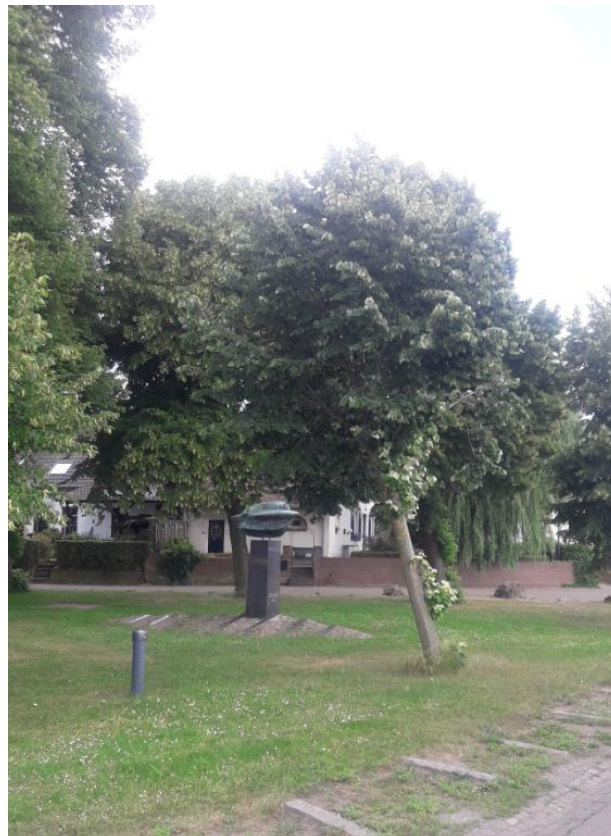
De bomen aan de Maaszijde hebben behoorlijke stormschade in de afgelopen jaren opgelopen. Hierdoor is de kroon van 1 boom dermate beschadigd dat de kroon een slechte vorm heeft. Gezien de leeftijd kan de boom dit zelf herstellen.

De oude bomen en de ingeboete jonge boom hebben een goede kwaliteit en een toekomstverwachting van meer dan 15 jaar. De 3 jonge bomen hebben door de stormschade een iets mindere kwaliteit, 2 bomen met takbreuk en scheefstand. Aangezien de takbreuk nog in de tijdelijke kroon afspeelt is dit voor de toekomstverwachting geen problemen en kan gesteld worden dat deze bomen eveneens een toekomstverwachting van meer dan 15 jaar hebben.

**Scheefstand door harde wind**
