**VOORONDERZOEK**  
**Roermondseweg 160**  
**te Steyl**

**230387.BKK**

| Datum rapport: | 19 juli 2023 |

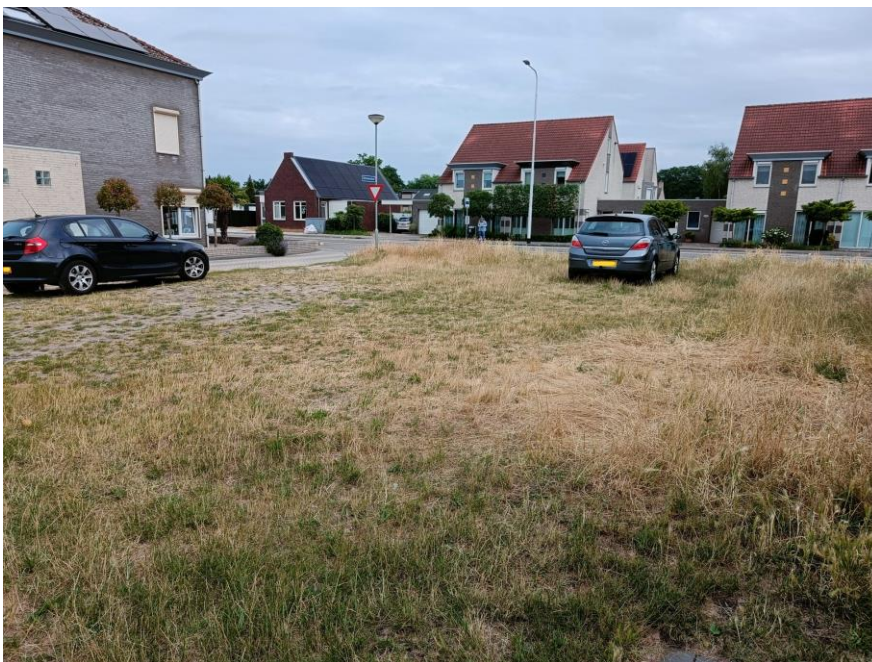
De onderzoekslocatie betreft een braakliggend terrein aan de westkant van de Roermondseweg. Het terrein ligt in een nieuwbouwwijk op de hoek van de Roermondseweg en Sjriervershof.

Figuur 2: Onderzoekslocatie

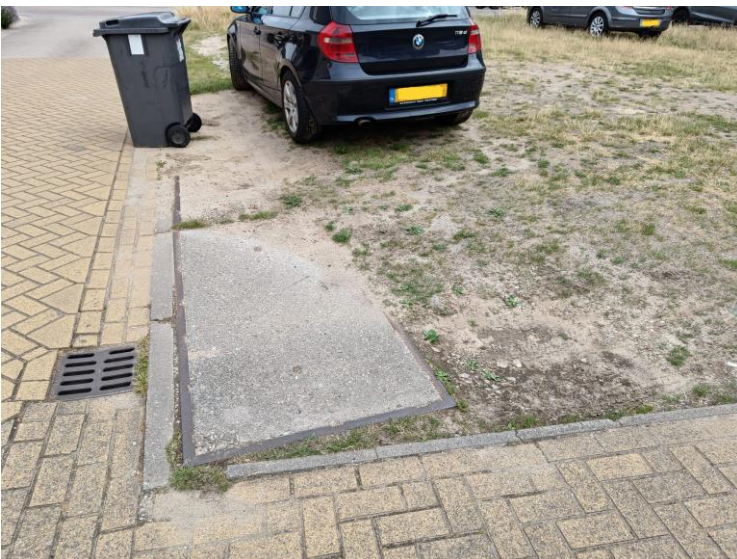
De onderzoekslocatie betreft een braakliggend terrein aan de westzijde van de Roermondseweg te Steyl. Het terrein is licht begroeid met (middelhoog)gras en wordt tijdelijk in gebruik genomen als parkeerplaats door de omliggende bewoners. Het oppervlak van het terrein betreft circa 280 m<sup>2</sup>. In de noordwestelijke hoek van het terrein liggen twee stelconplaten.

Figuur 4: Stelconplaten binnen onderzoekslocatie
