# **Aanvulling BOOM EFFECT ANALYSE (BEA)**

**Bongersstraat 26, Uft**

**4 maart 2026**

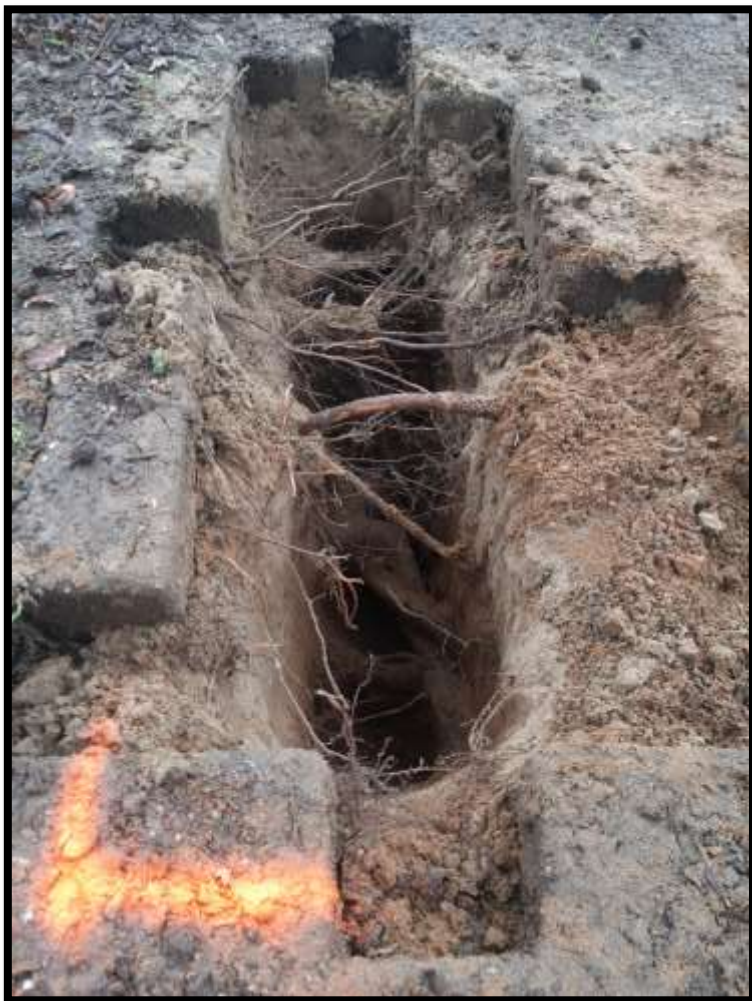
*Foto 7, aangetroffen beworteling*

- Van 0 tot - 10 cm beneden maaiveld is zeer intensief, fijne ( $\varnothing$  0-2 mm) tot grove ( $\varnothing$  3 cm) beworteling aangetroffen.
- Vanaf - 10 tot - 30 cm beneden maaiveld is matig extensief fijne tot matig grove ( $\varnothing$  2-5 mm).
- Vanaf - 30 tot - 60 cm beneden maaiveld is zeer intensief, fijne, matig grove en grove beworteling aangetroffen ( $\varnothing$  7 cm).

De wortels hebben een voldoende kwaliteit, er zijn stabiliteitswortels aangetroffen.

Van 0 tot -60 cm beneden maaiveld is humus arm (0,5 tot 2% organische stof) fijn zand aangetroffen.

Uit de metingen blijkt dat de ondergrond niet ernstig verdicht is ( $< 3$  mega Pascal), ondanks het ontbreken van voldoende veldvochtige omstandigheden kon de meetlans zonder grote weerstand de grond in worden geduwd.

Het aanleggen van een fundering met de reguliere werkruimte van 1,5 meter zou, gegeven de intensieve beworteling in profielkuil 1, leiden tot ernstige wortelschade. Om dit te voorkomen, dient een smallere werkruimte te worden toegepast.

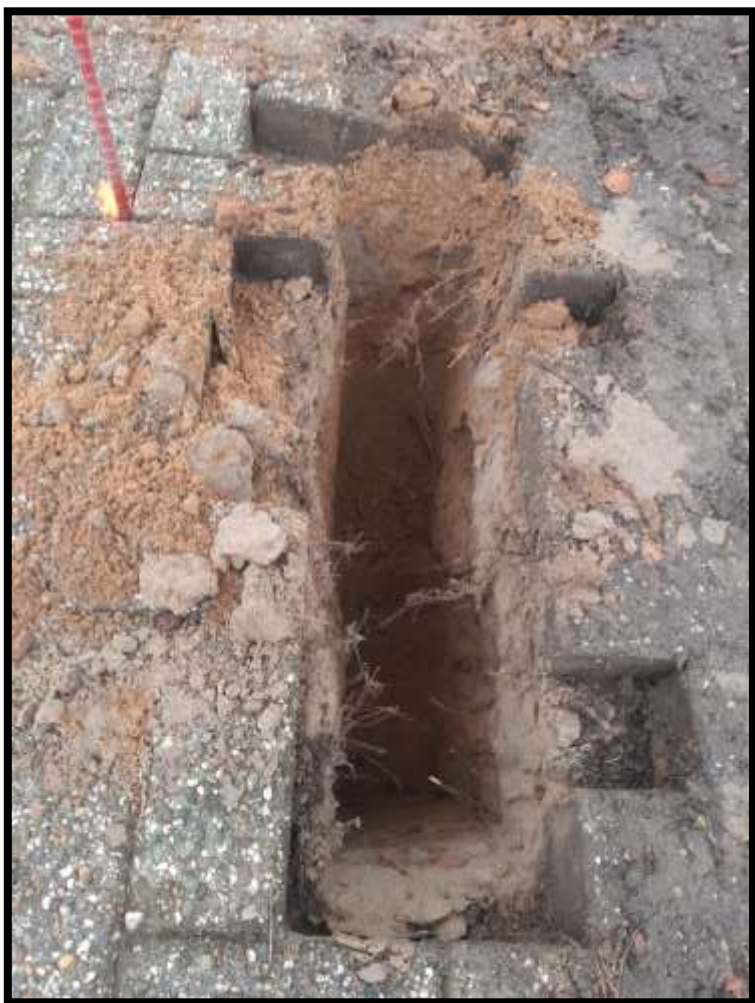
*Foto 8, aangetroffen beworteling*

- Van 0 tot - 10 cm beneden maaiveld is zeer extensief, fijne ( $\emptyset$  0-2 mm) tot matig grove ( $\emptyset$  2-5 mm) beworteling aangetroffen.
- Vanaf - 10 tot - 60 cm beneden maaiveld is nagenoeg geen beworteling aangetroffen.

De wortels hebben een voldoende kwaliteit, er zijn geen stabiliteitswortels aangetroffen.

Van 0 tot -60 cm beneden maaiveld is humus arm (0,5 tot 2% organische stof) fijn zand aangetroffen.

Uit de metingen blijkt dat de ondergrond niet ernstig verdicht is ( $< 3$  mega Pascal), ondanks het ontbreken van voldoende veldvochtige omstandigheden kon de meetlans zonder grote weerstand de grond in worden geduwd.

Bij gebruik van een werkruimte van maximaal 70 cm, zoals onderzocht in profielkuil 2, bedraagt het geschatte wortelverlies minder dan 5%. Hierbij is geen verlies van stabiliteitswortels te verwachten. Een dergelijk beperkt wortelverlies heeft geen langdurige negatieve gevolgen voor de duurzame instandhouding van de boom.

Geadviseerd wordt het gebruik een smallere werkruimte (70 cm) voor de fundering, zoals onderzocht in profielkuil 2.

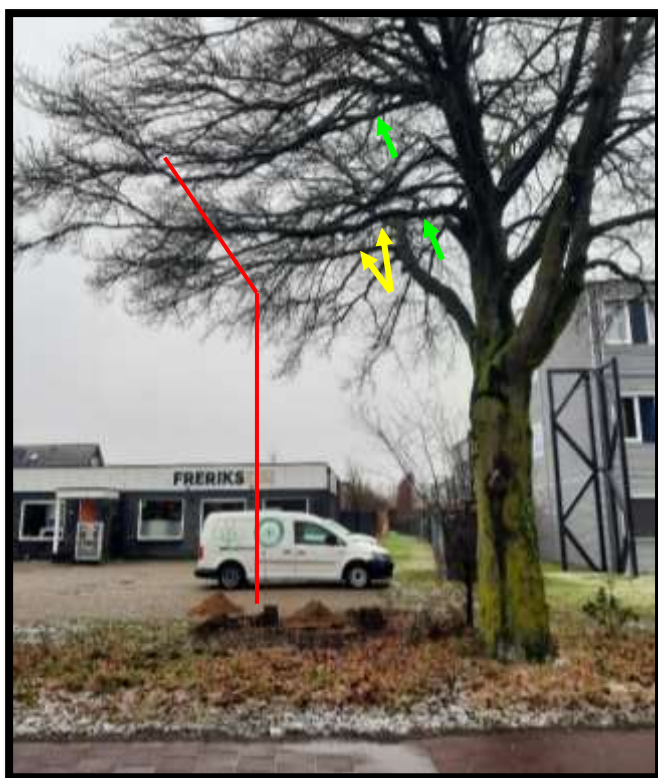
Foto 9, weergave gevellijn

Op foto 9 is met rode lijn de positie van de nieuwe gevel en het dak van het appartementencomplex weergegeven.

De takken die zijn aangegeven met groene pijlen hangen boven de groenstrook en liggen ruim buiten de te realiseren gevellijn. Deze takken vormen geen conflict met de nieuwbouw.

De takken die zijn aangegeven met gele pijlen komen bovengronds in conflict met het te realiseren appartementencomplex.

Wanneer deze takken worden verwijderd, bedraagt het geschatte verlies in kroonvolume minder dan 10%.

Uit het bovengronds onderzoek blijkt dat enkele zijtakken van de onderste westelijke gesteltak een bovengronds conflict veroorzaken met de geplande nieuwbouw. Door het verwijderen van deze zijtakken kan dit conflict worden opgelost.

Het geschatte verlies in kroonvolume als gevolg van deze snoei bedraagt minder dan 10%. Een dergelijk verlies heeft geen langdurige negatieve effecten op de duurzame instandhouding van de boom.

Geadviseerd wordt het selectief snoeien van de conflicterende zijtakken, waarbij de snoei uitgevoerd dient te worden door een European Tree Worker of vergelijkbaar.

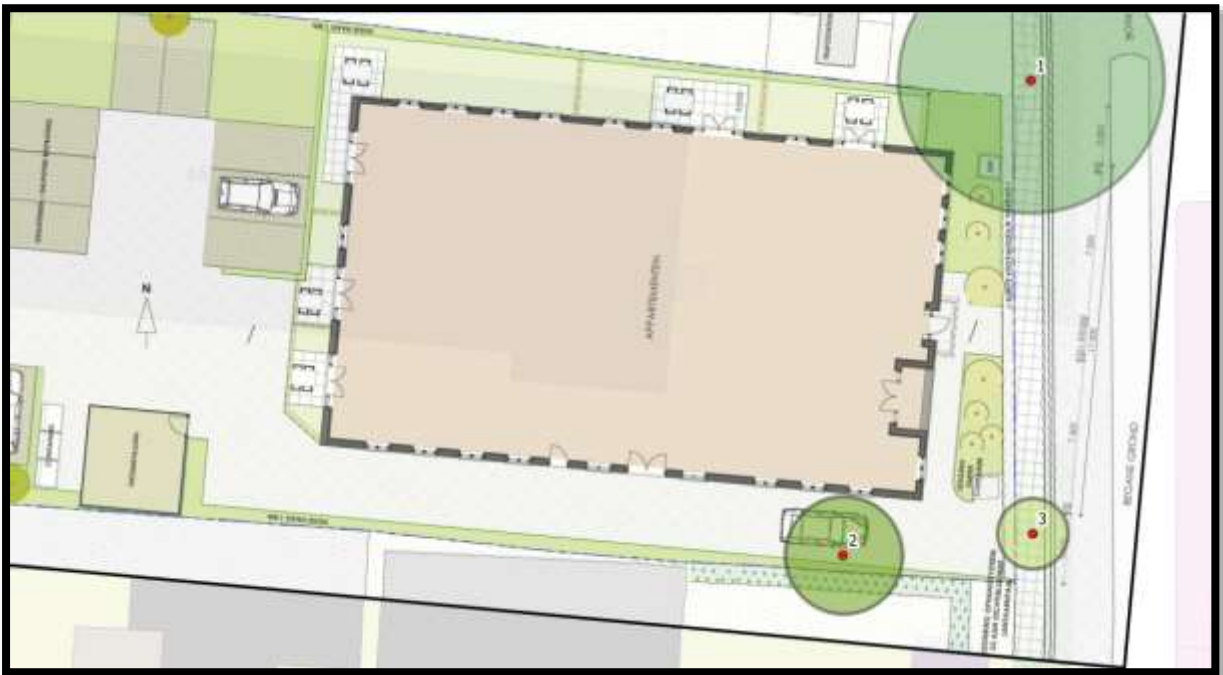
Op basis van het ontwerp kan worden vastgesteld dat er geen ruimte is ingericht voor boom 2 en 3. De erfontsluiting, ingetekend aan de zuidzijde van het perceel is relatief smal met een breedte van 3,5 m.

*Figuur 5, locatie erfontsluiting*

Op de bovenstaande figuur is de erfontsluiting aan de zuidzijde zichtbaar.

De erfontsluiting (3,5 m breed) aan de zuidzijde van het perceel biedt onvoldoende ruimte voor het behoud van boom 2 en 3. Gezien de smalle inrichting en de locatie van de bomen is er geen ruimte voor alternatieve oplossingen die beide bomen behouden. Knelpunt 1 staat hiermee in direct conflict met knelpunt 2 (voetpad).

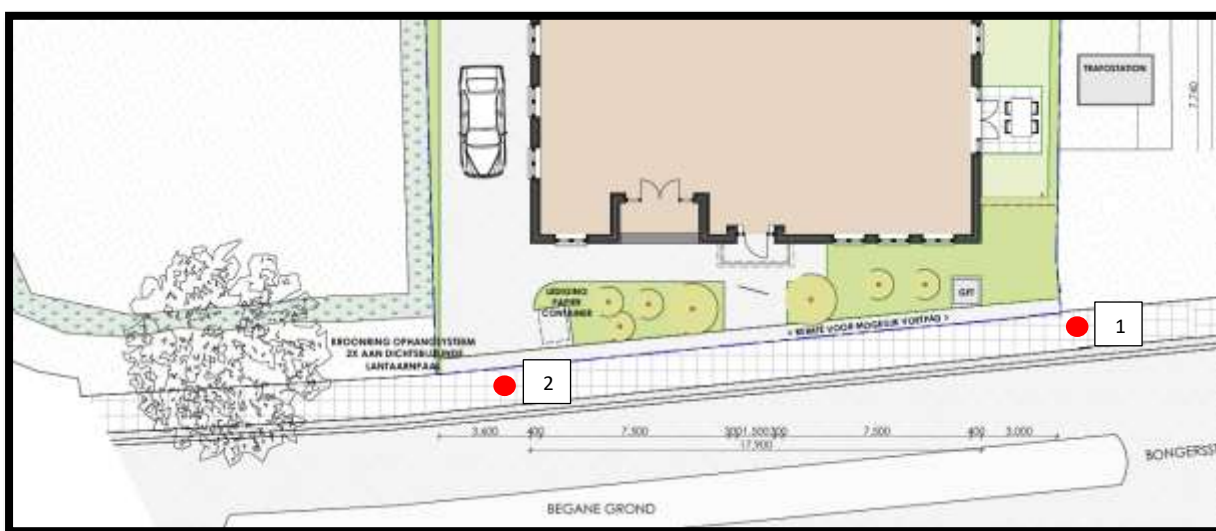
Op de onderstaande figuur is zichtbaar dat het voetpad is ingetekend direct op de standplaats van boom 1 en 2. Er is in het ontwerp geen ruimte ingericht voor beide bomen.

Figuur 6, locatie voetpad

Met betrekking tot boom 2 zijn er nagenoeg geen alternatieven beschikbaar, aangezien deze boom in een vergelijkbaar conflict is met knelpunt 1, realiseren erfontsluiting.

Voor boom 1 zijn alternatieven beschikbaar, waarbij het voetpad buiten het gemeenteperceel wordt gelegd, ten westen van de boom.

Geadviseerd wordt het voetpad herontwerpen en verleggen naar de westzijde van boom 1, om conflict met de boom te voorkomen.

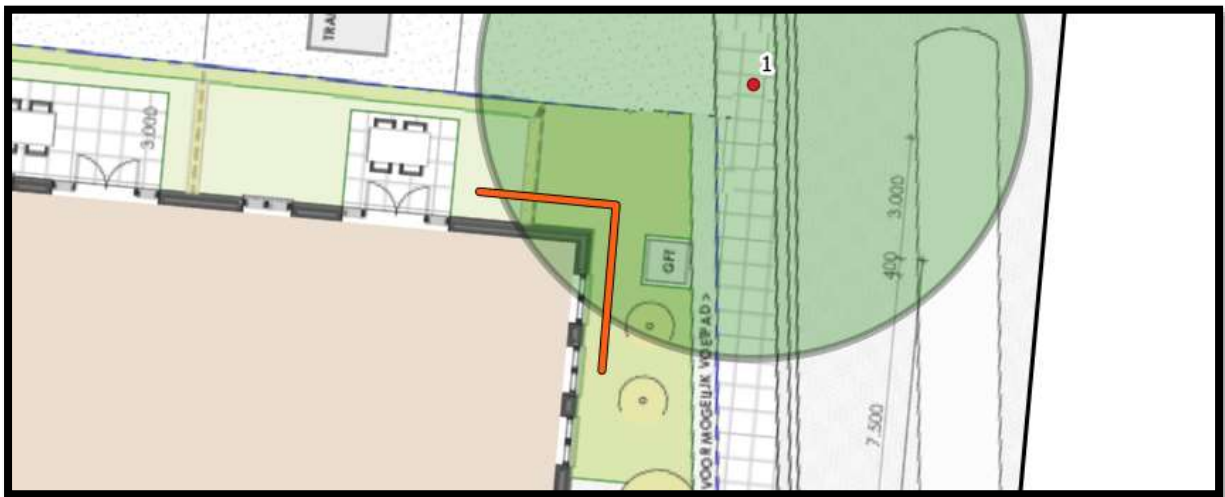
*Figuur 7, smallere werkruimte, 70 cm*

Op de bovenstaande figuur is met een oranje lijn de uiterste grens van de 'smallere werkruimte' aangeven (70 cm).

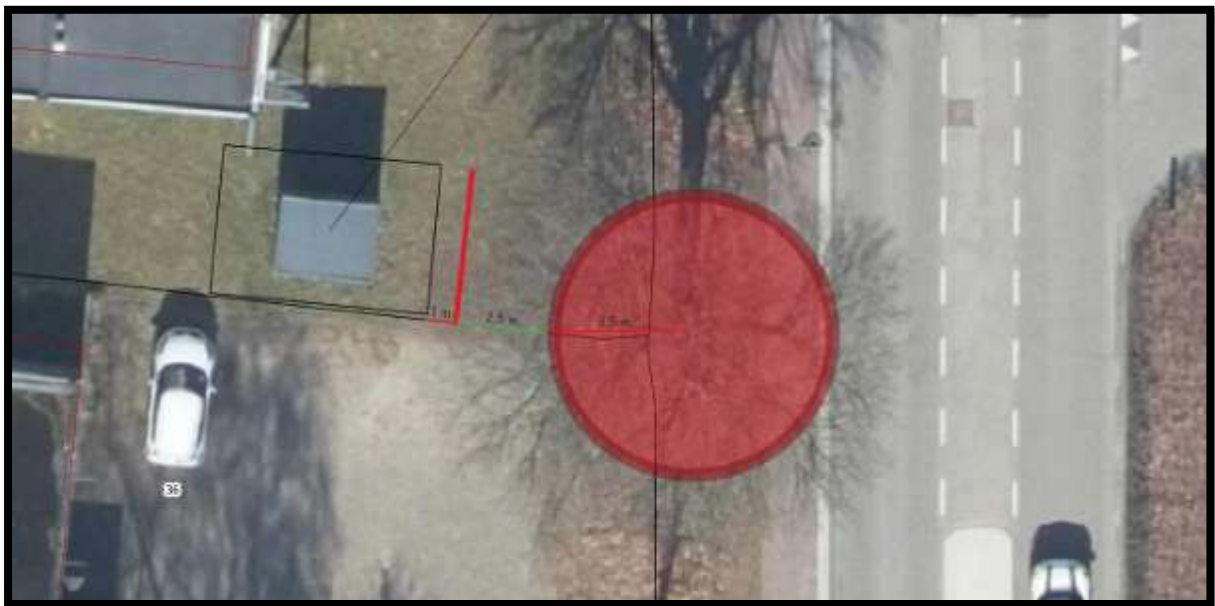
*Figuur 8, beschikbare zone*

Met een rode cirkel is weergegeven de zone waarin de gemeente het vervaardigen van het nieuwe voetpad onwenselijk vindt.

In figuur 8 is zichtbaar dat binnen deze rode cirkel er zich bestaande elementenverharding bevindt. Over het gehele zuidwestelijk gelegen perceel.
