## **LEUSINK - BORNE**

**BOOMONDERZOEK – MELVILL VAN CARNBEELAAN DRIEBERGEN**

374\_1135\_BOZ 2013

V1.0 11 juni 2013

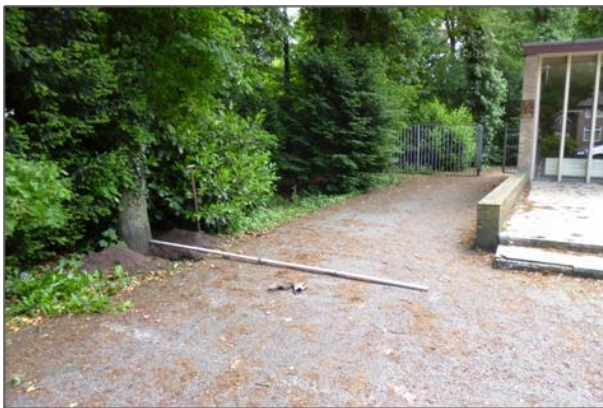
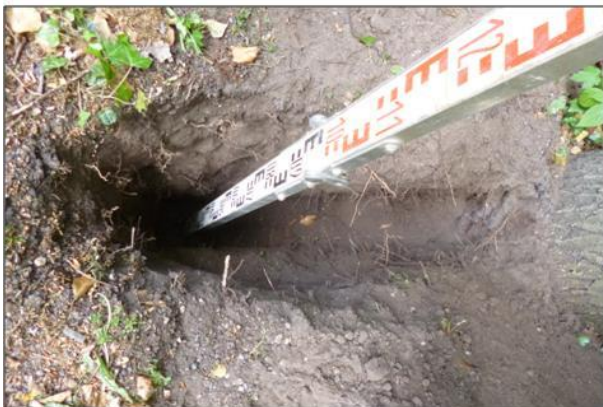
Afbeelding 5 en 6

**Locatie:** 100 cm vanuit stamvoet boom 6, langs verharding (stamdiameter 30 cm)

**Proefsleuf:** 100x20x80 cm

**Beworteling:** matig intensief; opnamebeworteling,  $\Phi < 5$  mm

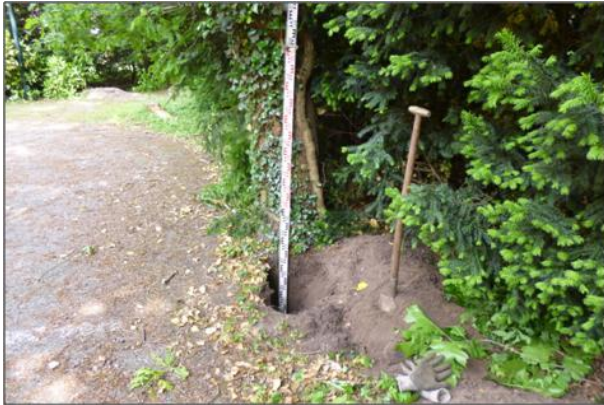
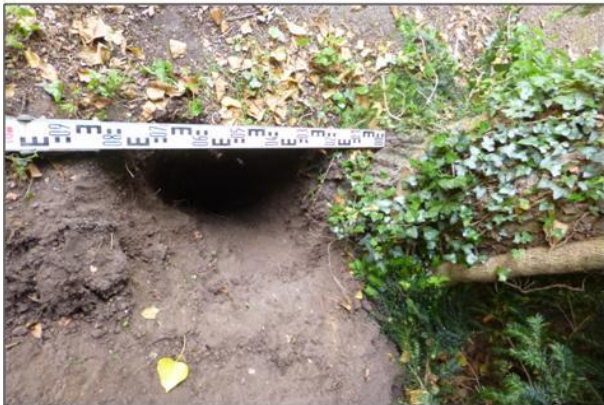
Afbeelding 7 en 8

**Locatie:** 70 cm uit stamvoet boom 5, langs verharding (stamdiameter 40 cm).

**Proefsleuf:** 70x20x75 cm.

**Beworteling:** 0-60 cm-mv: opname-wortels, zeer extensief,  $\Phi$  tot 3mm.  
vlakbij stamvoet: stabiliteitswortels op 65 cm-mv.

1. Bij boom 5 (*Quercus robur*; stamdiameter 40 cm) is bij het bewortelingsonderzoek dermate weinig beworteling aangetroffen dat hier een graafafstand van 150 cm aanvaardbaar is. Bovendien grenst deze boom aan de verharding, waaronder er aan de wegzijde relatief weinig wortels aanwezig zijn.
2. Bij boom 35 (*Pinus sylvestris*; stamdiameter 55 cm) is op 275 cm uit de stamvoet zeer weinig beworteling aangetroffen; hier is een graafafstand van 200 cm toegestaan.

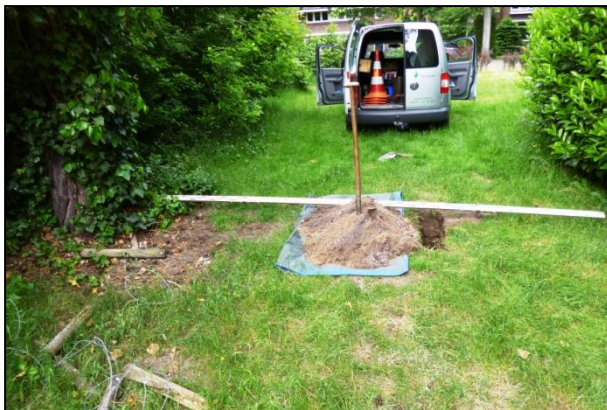
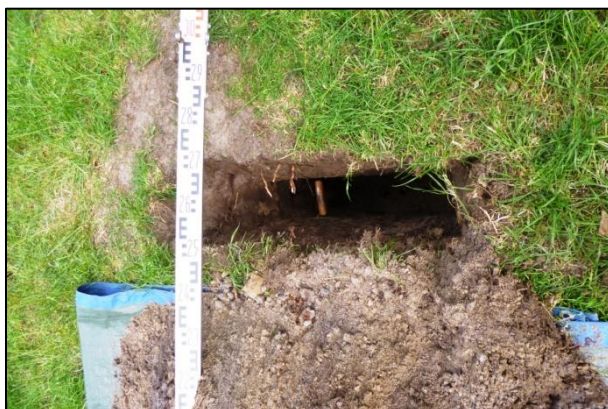
Afbeelding 9 en 10

**Locatie:** 275 cm ten oosten van boom 35 (stamdiameter 50 cm)

**Proefsleuf:** 100x30x75 cm

**Beworteling:** lokaal opname-wortels (10-20 cm-mv); intensief,  $\Phi$  tot 7 mm  
60 cm-mv: zeer extensief opnamewortels,  $\Phi$  tot 1 mm

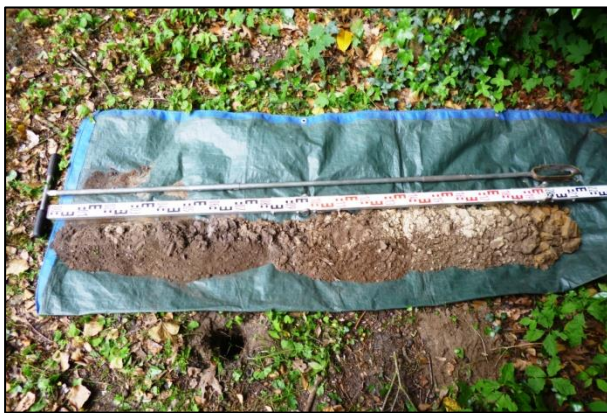
Afbeelding 11

**Locatie:** 150 cm. ten zuidwesten van boom 7

**Boorprofiel:** 0-100 cm-mv: Zeer fijn zand, bruin, droog, matig humeus  
100-130 cm-mv: Overgang laag, fijn zand, lichtbruin, droog, humusarm  
130-190 cm-mv: Matig grof zand, wit, geen humus, enigszins vochtig, oxidatievlekken  
190-210 cm-mv: Matig grof zand, geel, geen humus, zeer vochtig

**Wortels:** tot 120 cm-mv zijn opnamewortels aangetroffen

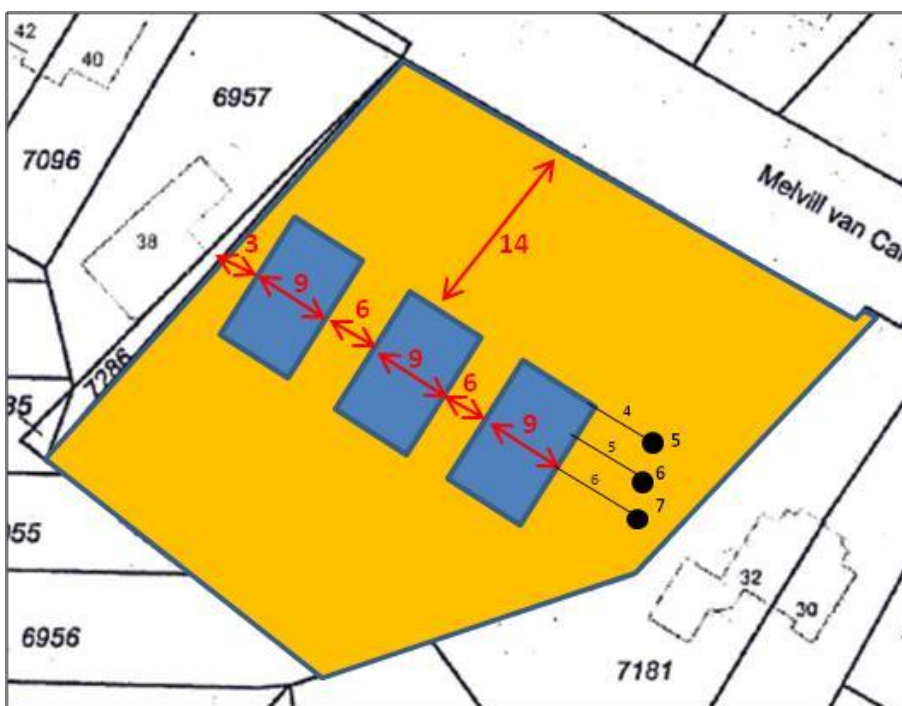
Afbeelding 12      Locatie woningen ten opzichte van elkaar en de afstand tot de bomen 5, 6 en 7

Voorgaande zou betekenen dat de meest oostelijke woning in conflict komt met de boomkronen van de bomen 5, 6 en 7. Omdat de takvrije ruimte onder deze bomen (na minimale opkroning) echter minimaal 800-900 cm bedraagt en de goothoogte van de woning zich op 600 cm bevindt, kan deze woningen onder de boomkronen gebouwd worden. De afbeeldingen 2 t/m 4 maken de locatie van de woning ten opzichte van de boomkronen duidelijk. Alleen boom 5 moet met 200 cm opgekroond worden.

1. Het innemen van de kronen van bomen 5-7 aan de zijde van de woningen met 200 cm.
2. De breedte van de woningen te reduceren met 100 cm. In dat geval kan de afstand tussen de randwoning en de bomen 5-7 met 300 cm vergroot worden.

Wanneer de onder 1 en 2 beschreven mogelijkheden benut worden kan de nieuwbouw grotendeels buiten de kroonprojecties van de bomen 5-7 gerealiseerd worden.

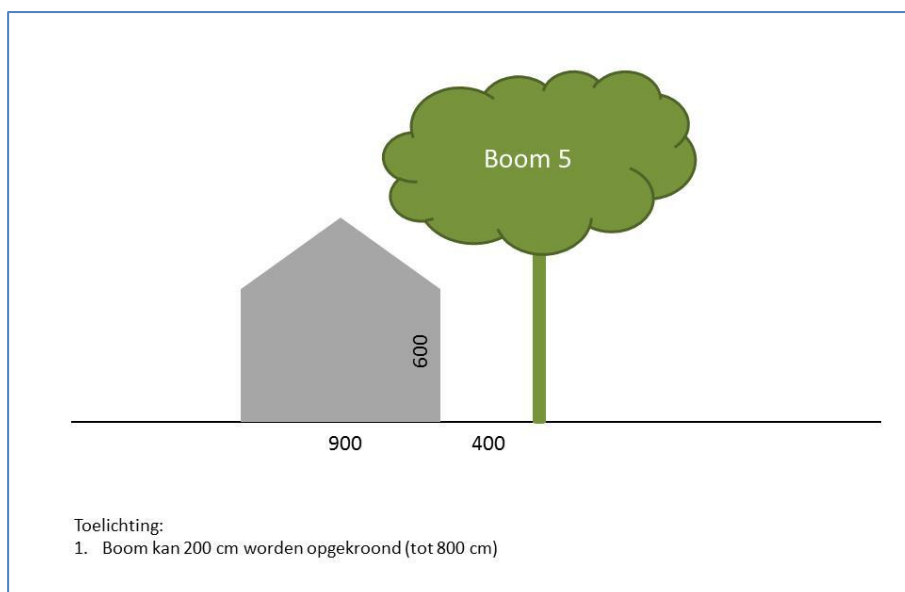
Afbeelding 13 Kroonprojectie boom 5

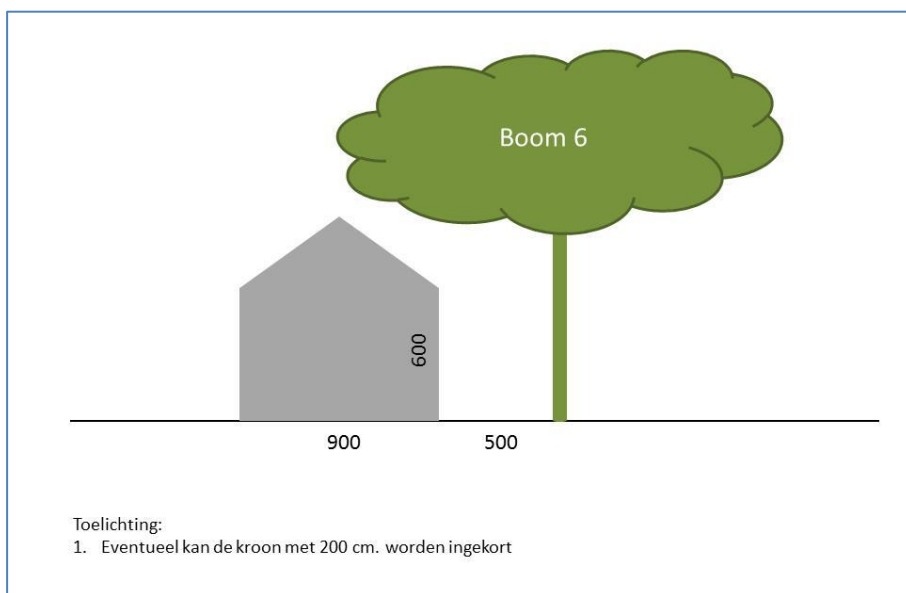
Afbeelding 14 Kroonprojectie boom 6

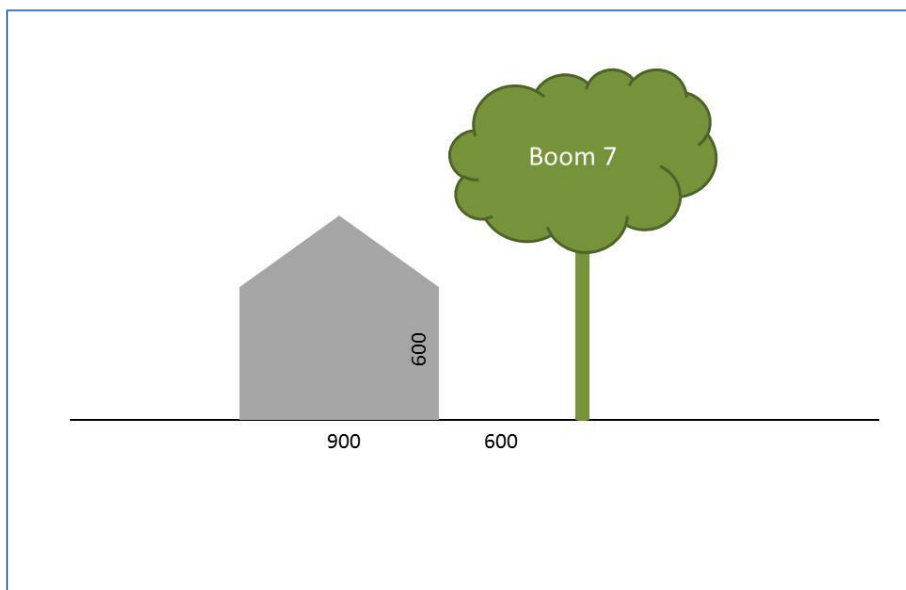
Afbeelding 15 Kroonprojectie boom 7
