**MASTER BOMEN EFFECT ANALYSE  
STATIONSGBIED DRIEBERGEN/ZEIST**

*SDZ 18-01-000-003 / MAART 2015/ B3876*

**COPIJN BOOMSPECIALISTEN B.V.**

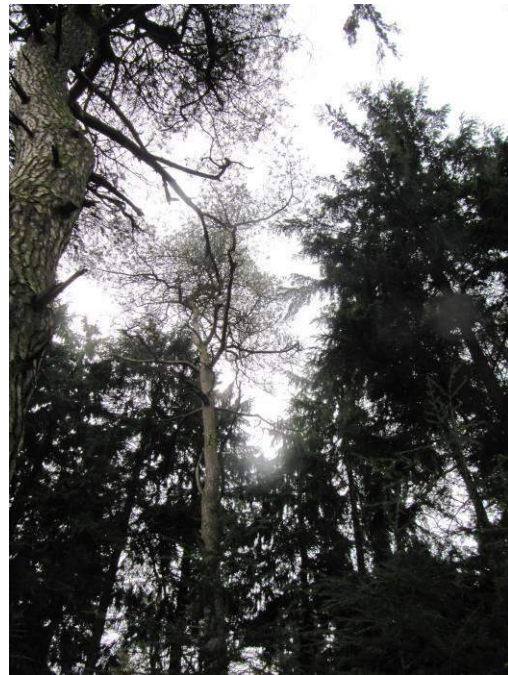
*De volwassen grove dennen in dit deel van Beerschoten-Willinkshof zijn conditioneel vaak matig. Enkele exemplaren zijn zelfs afgestorven.*

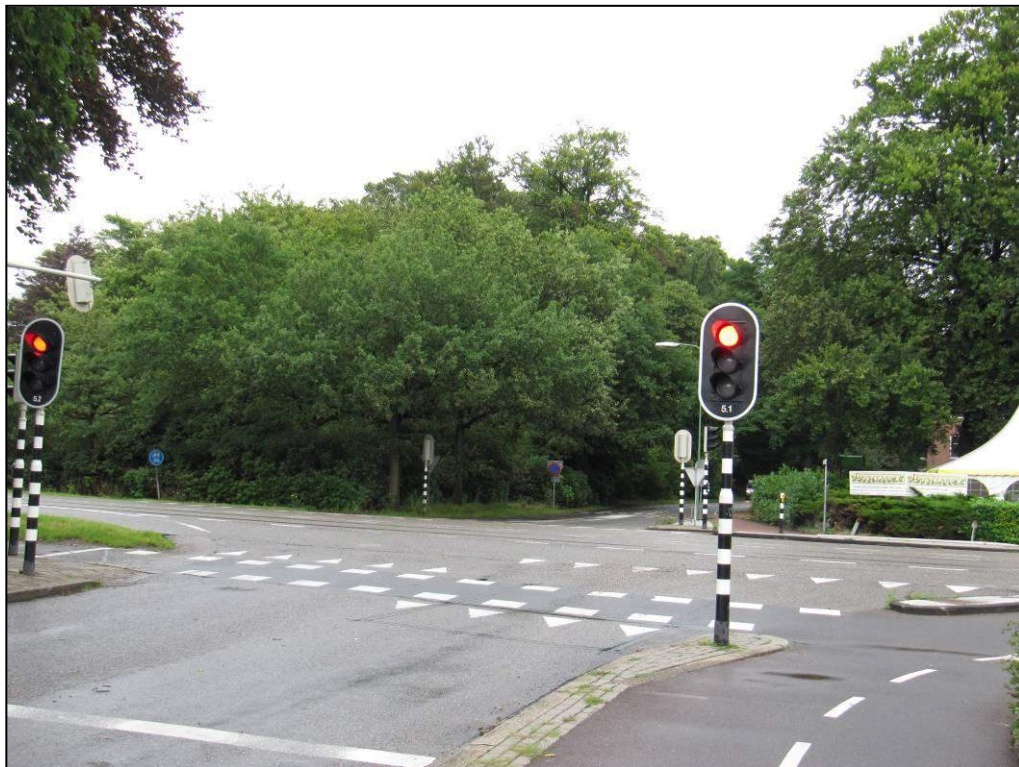
*Blik over het kruispunt op het zuidelijke punt van landgoed De Breul. De eiken in deze zone zijn overwegend jong volwassen. Opvallend is dat diverse bomen een vrij brede en vlakke kroon hebben.*

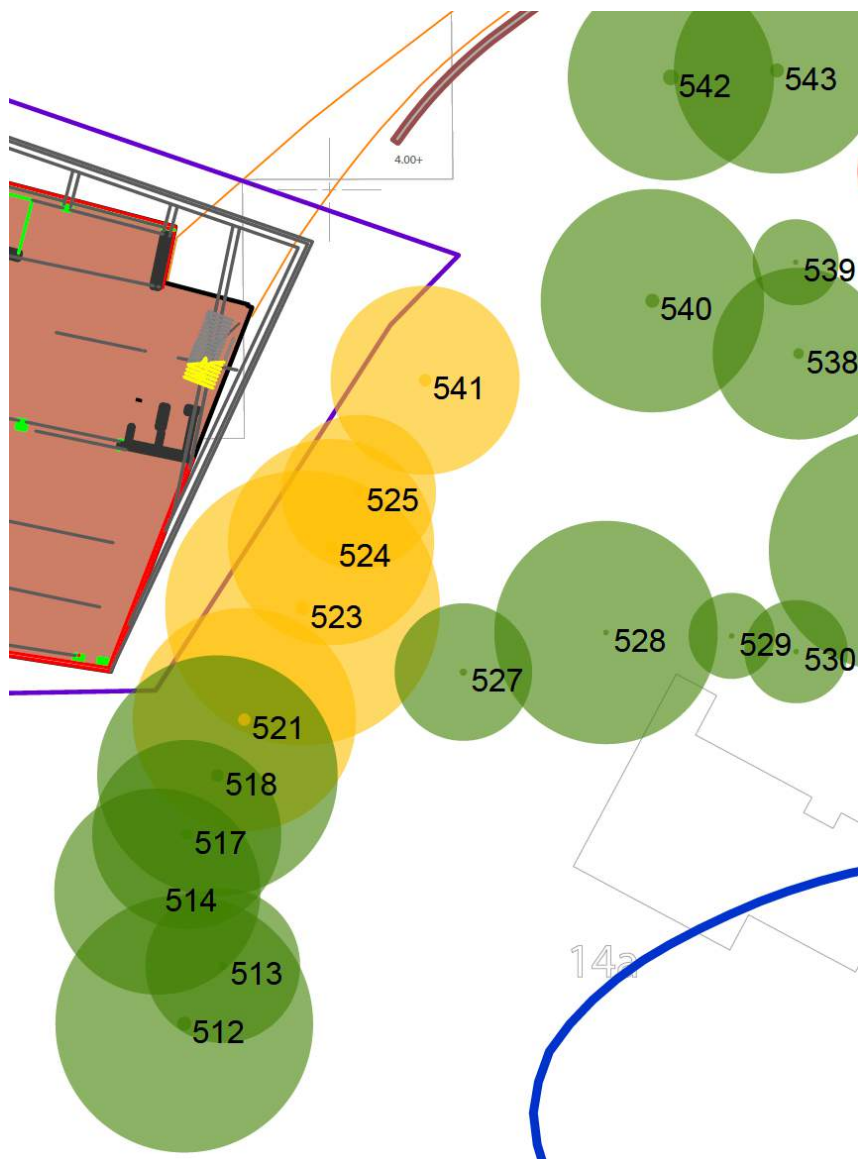
**Noordwestelijke rand van De Reehorst. De constructie van de geplande nieuwe P&R garage reikt tot in de kronen van de grote beuken in dit gedeelte. Dit leidt tot effecten voor de grote beuken nr. 521m 523 t/m 525 en 541 (geel). De eiken nr. 511, 515, 516, 519, 520, 522 en 526 zijn in 2013 geveld.**

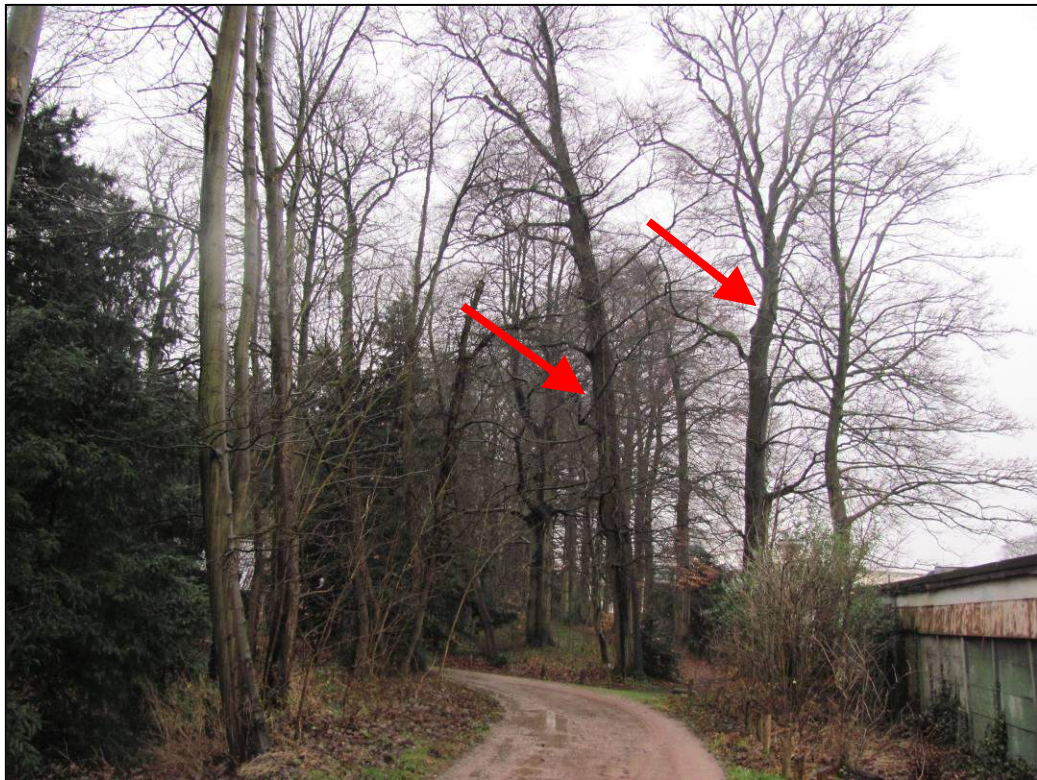
*Situatie ter plaatse van de geplande nieuwe inrit aan de noordzijde van De Reehorst. De twee grote beuken nr. 542 en 543 (zie rode pijlen) kunnen in principe ingepast worden. Vervangende herplant met bruine beuk van een zwaardere plantmaat is hier een denkbaar alternatief. Aan de andere kant van de inrit zouden vooral zaailingen van esdoorns en diverse bomen van mindere kwaliteit moeten wijken.*

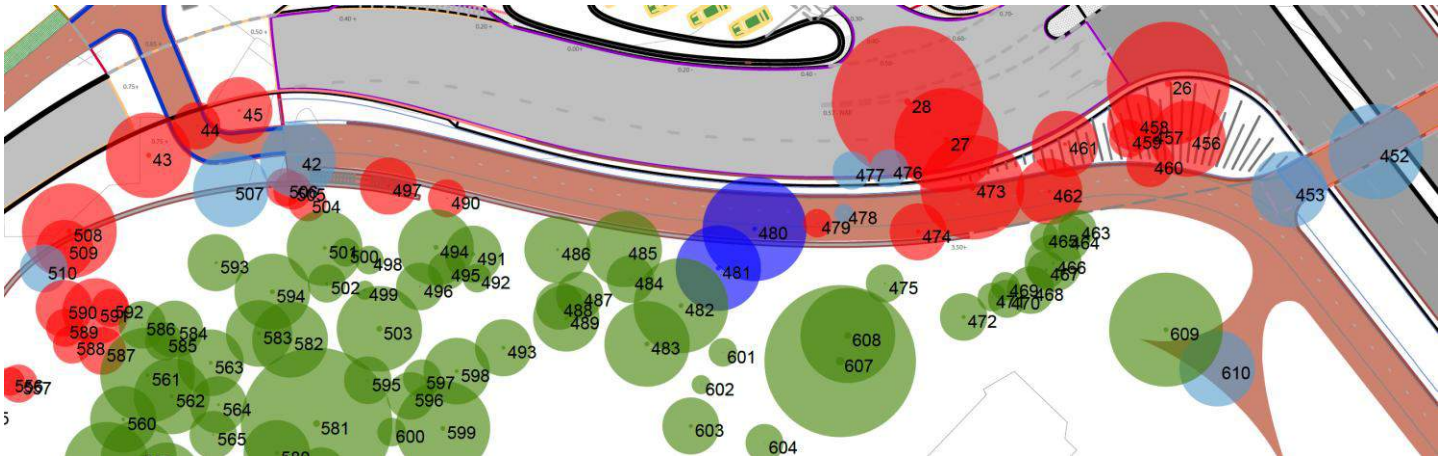
*Langs de hele noordelijke rand van De Reehorst moet het hoogteverschil tussen het nieuwe fietspad en het bestaande maaiveld, waarin de bomen staan, opgevangen worden. Deze inpassing is maatwerk en vereist naast een nadere uitwerking een vakkundige begeleiding van de werkzaamheden.*

Om in de toekomst een gezonde en stabiele bosrand te creëren, is het op sommige plekken naar verwachting mogelijk om bomen met een slechte structuur te vellen en door nieuwe bomen te vervangen. De grote lindebomen nr. 481 en 482 zijn verplantbaar maar kunnen in principe op hun huidige standplaats worden gehandhaafd. Bij boom 481 kan bij het plaatsen van de damwand echter aanzienlijke wortelschade ontstaan zodat verplanting hier naar verwachting de betere optie is.

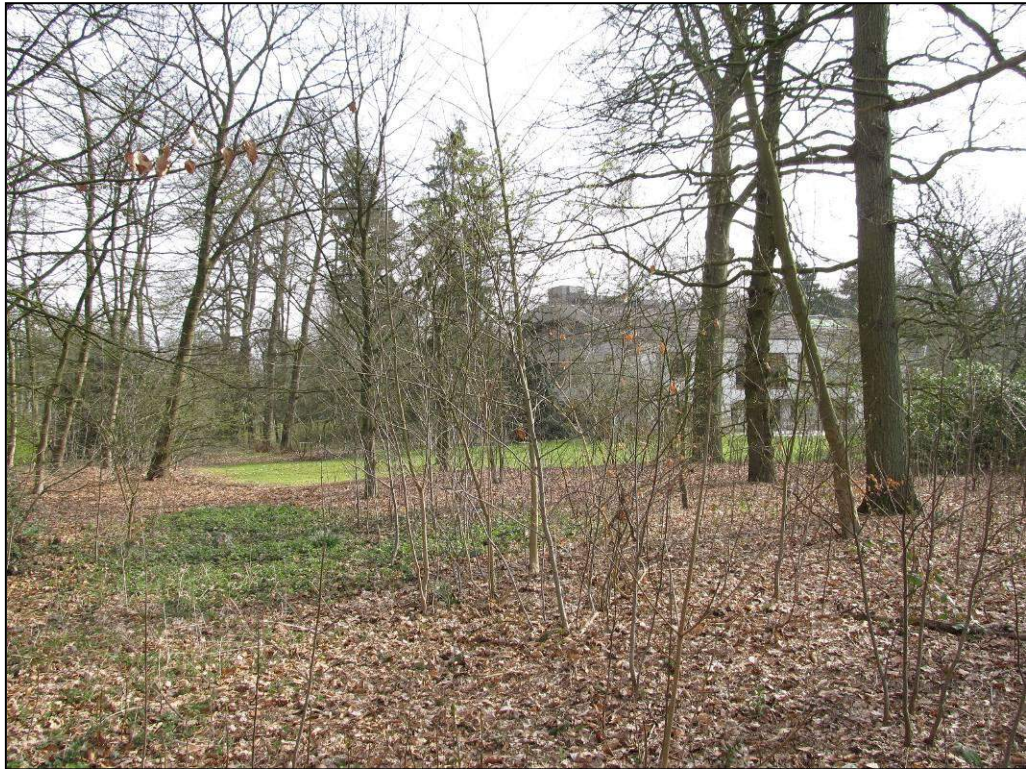
***Blik vanaf het stationsgebied naar het lona gebouw op De Reehorst. De structuur van het bos is in deze zone matig. De geplande ontwikkelingen kunnen gebruikt worden om de kwaliteit van deze bosstrook te verhogen. Op basis van een integraal plan moeten hiervoor verschillende maatregelen plaatsvinden als dunnen, vrijzetten van toekomstbomen en aanplant van nieuwe bomen en (wintergroene) heesters.***

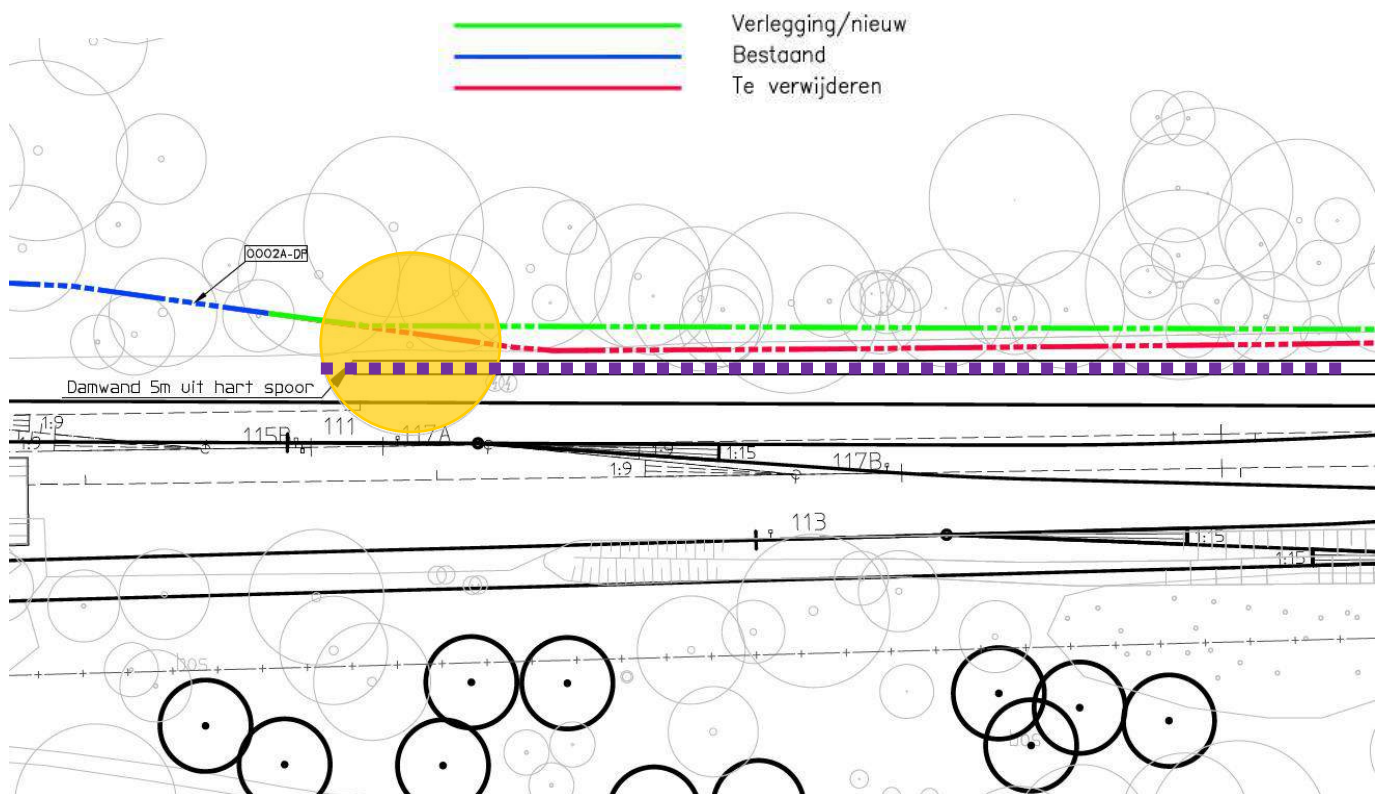
**Zuidrand van landgoed Bornia met het aangrenzende spoortraject. De DPO-leiding moet in geval van een herindeling van het spoor vanuit de huidige ligging (rood) onder het terrein van Bornia (groen) komen te liggen. Dit is niet mogelijk zonder grote impact op het bomenbestand.**

**Alternatief kan een damwand op 5 m vanuit hart spoor ter bescherming van de DPO-leiding worden aangebracht (paarse stippellijn). Dit leidt bij boom 918 (geel gemarkeerd) mogelijk tot omvangrijke wortelschade. Behoud van deze boom is hierdoor onzeker.**

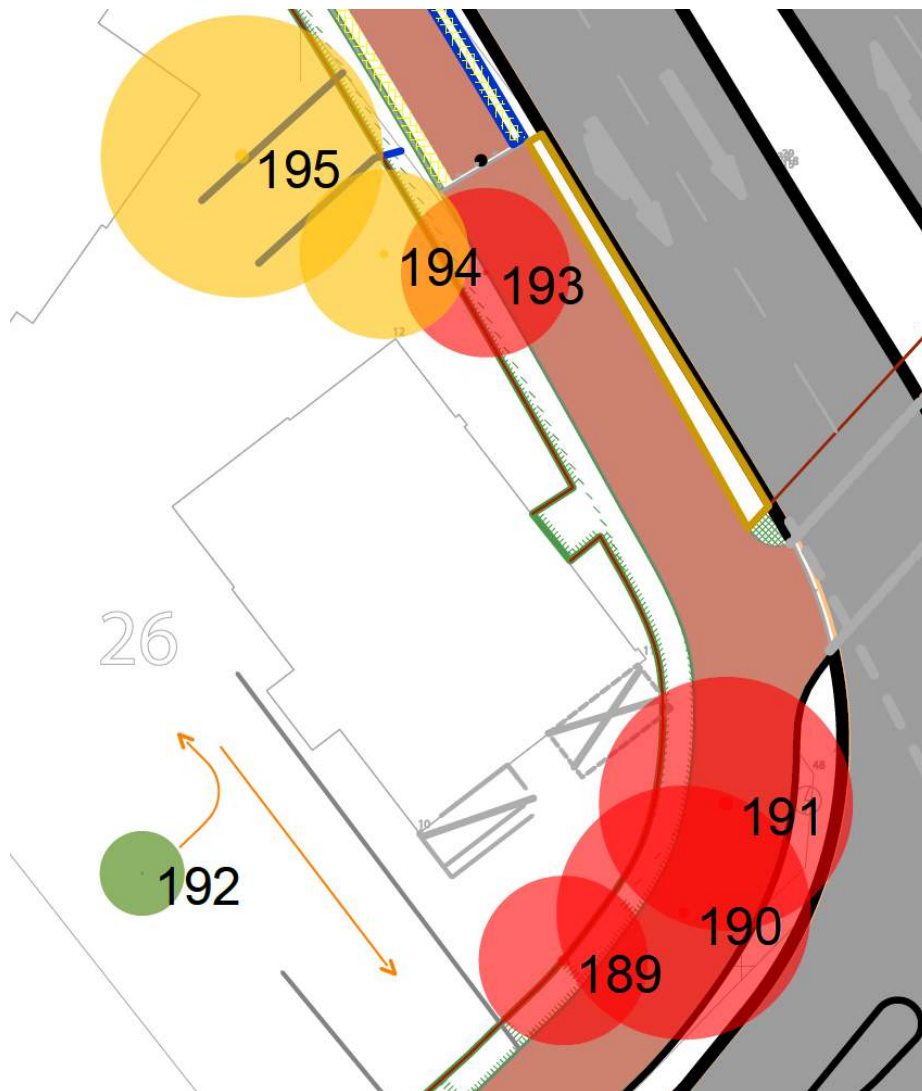
*Nieuwe situatie kruispunt met fietspad. Voor een (verkeersveilige) inpassing van de bomen nr. 190 en 191 biedt deze situatie niet voldoende ruimte.*

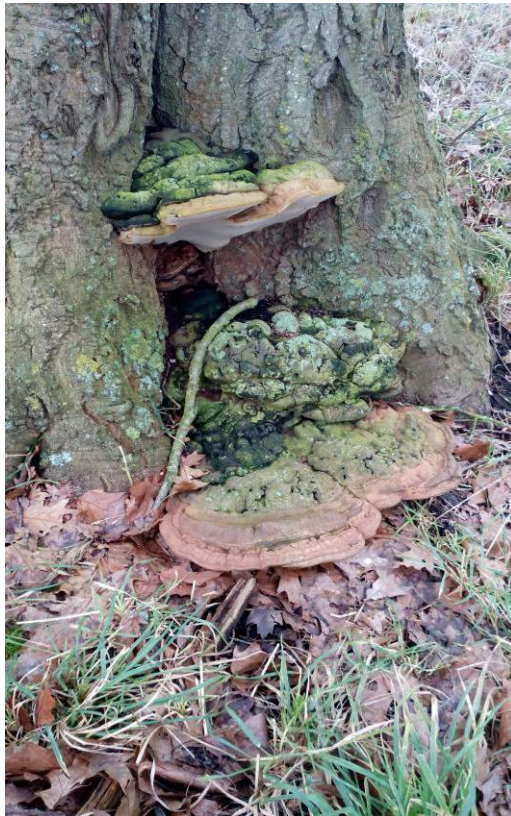
*Gevorderde aantasting door dikrandtonderzwam bij boom 1131.*

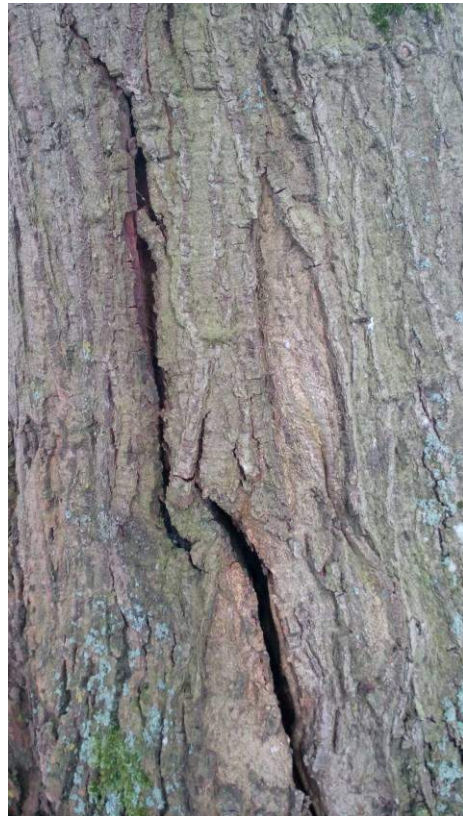
*Scheuren in de onderstam van boom 1131. Deze Amerikaanse eik is in haar huidige staat niet meer stabiel en veilig.*

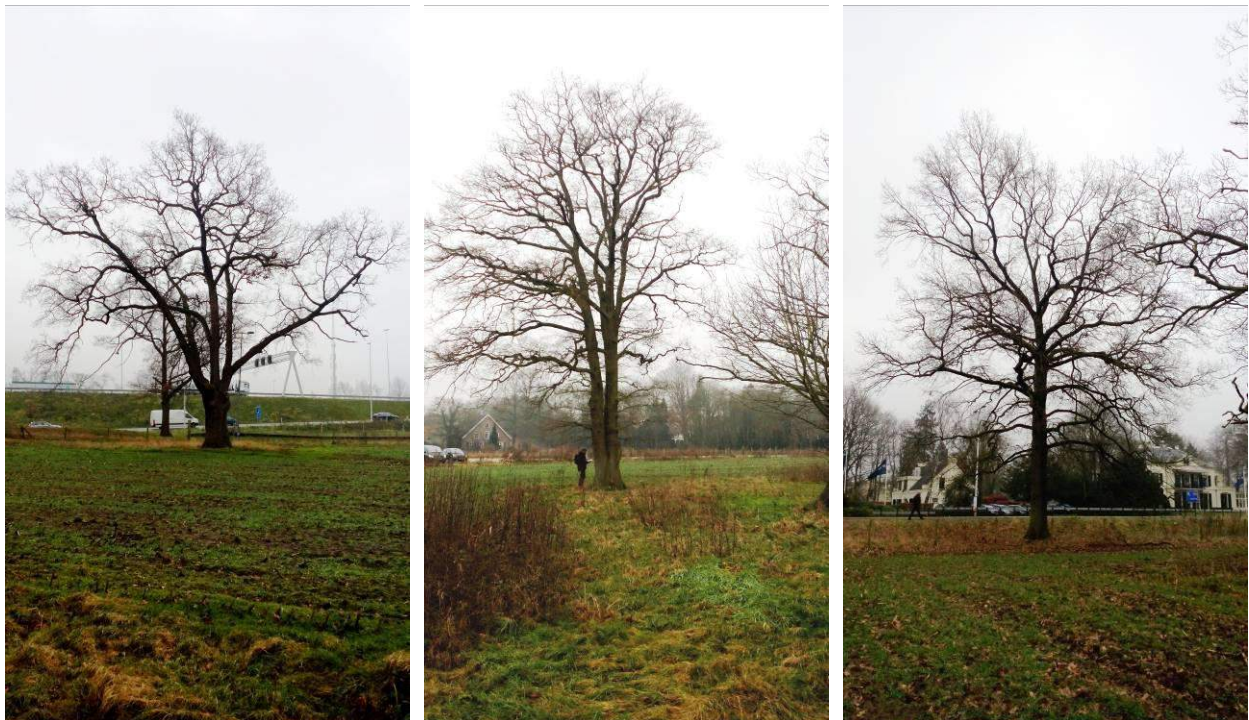
*De drie grote zomereiken nr. 1123 (links), nr. 1129 (midden) en 1132 (rechts) zijn de blikvangers op dit perceel. Ondanks een beperkte aantasting door dikrandtonderzwam bij boom nr. 1132 is het toekomstperspectief bij alle drie bomen hoog.*

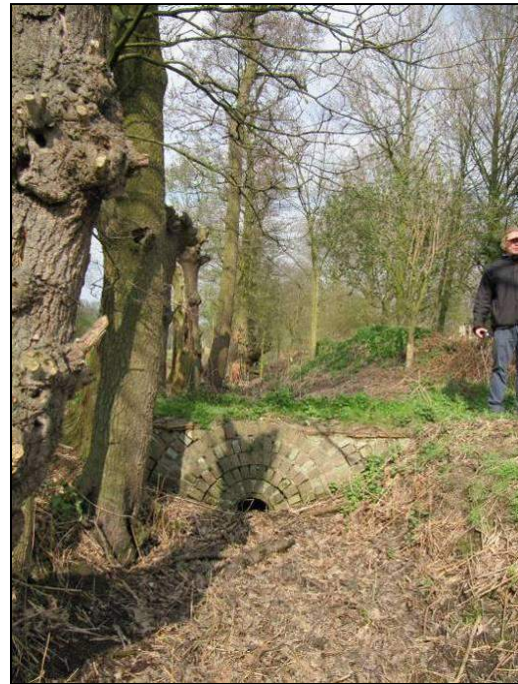
*Het achterste deel van de zaksloot op De Reehorst.*

De zaksloot dient voor de berging en infiltratie van overtollig water. In de toekomstige situatie zal de hoeveelheid water toenemen omdat de ontwatering van de tunnelbak op deze sloot zal worden aangesloten. Hiervoor moet de capaciteit voor berging en infiltratie verbeterd worden.
