# Boom Effect Analyse

## Verheullaan, Driebergen-Rijssenburg

Project: Boom Effect Analyse Verheullaan, Driebergen-Rijssenburg

Datum: 19-12-2022

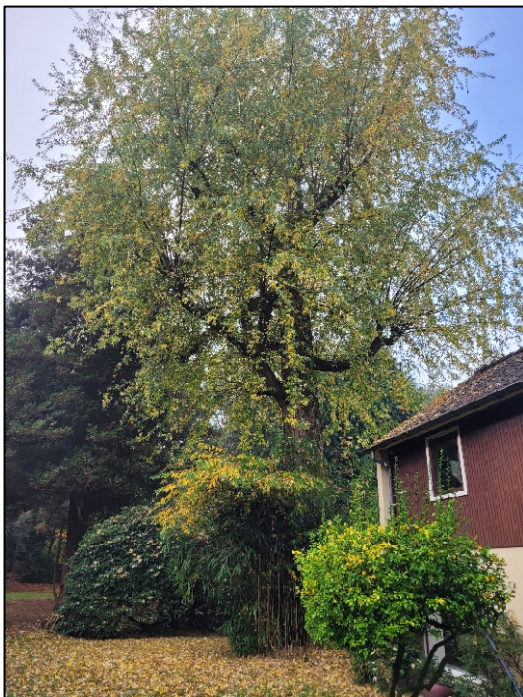
Hetzelfde geldt in grotere mate voor de zilversdoorn. De boom is fors, maar heeft door de toegepaste snoeiwijzen (kandelaren) in het verleden, ingeleverd aan esthetische waarde. De boom heeft geen landschappelijke, cultuurhistorische waarden of waarden van stads- of dorpsschoon.

*Afbeelding 3: De zilversdoorn is in het verleden gekandelaberd.*

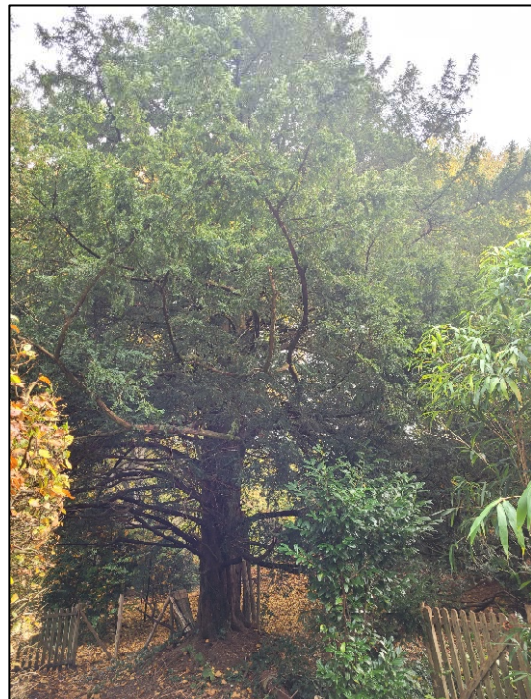
De venijnboom is, voor de soort, een forse en mogelijk oude boom met dito stamdiameter (70 centimeter). Aangezien venijnbomen relatief langzaamgroeiende bomen zijn, kom je ze niet regelmatig tegen in dit formaat. De boom draagt echter, naast de ecologische waarde (mogelijkheid tot nestgelegenheid) weinig bij. Doordat de boom bijvoorbeeld vanaf de weg niet zichtbaar is, draagt het niet bij aan het stads- en dorpsschoon.

*Afbeelding 4: De venijnboom is van flinke omvang.*

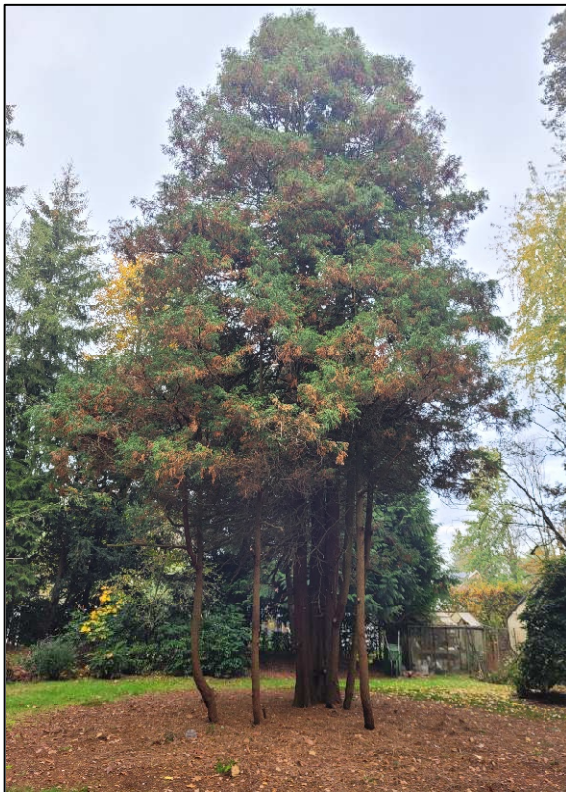
Afbeelding 5: Het merendeel van de bomen op de kavel betreffen naaldbomen, variërend in leeftijd.

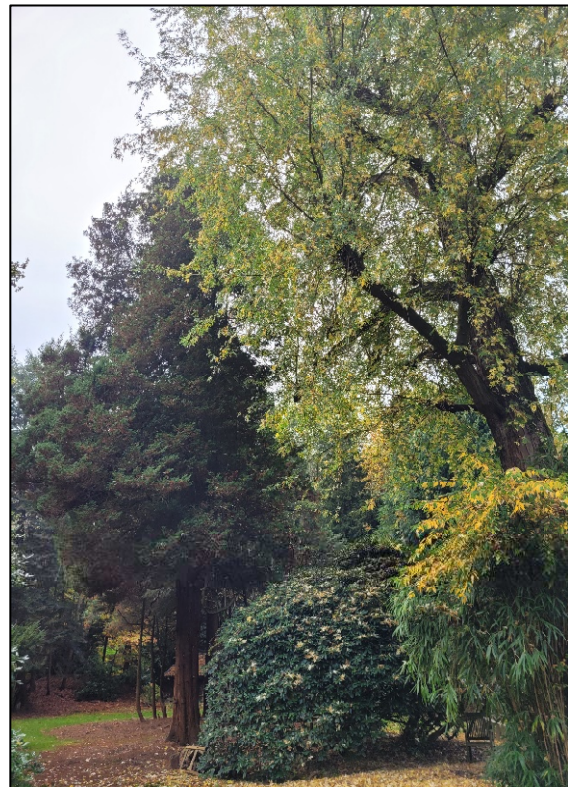
Afbeelding 6: Direct naast de huidige woning bevindt zich een gekandelaberde flinke zilversdoorn.

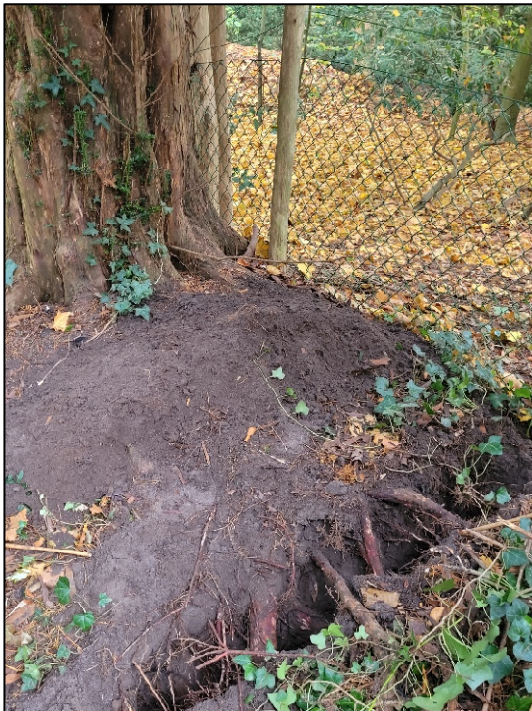
Bij boomnummer 1, de venijnboom, is op 2 meter afstand van de stam een profielsleuf gegraven tot minstens 70 centimeter diepte. Zoals de oppervlakkige aanwezige beworteling aan de stamvoet al duidelijk deed verwachten, is er sprake van een zeer intensief wortelpakket met wortels tussen de 3 en 7 centimeter dikte. Naarmate de diepte toeneemt, neemt de bewortelingsintensiteit licht af. Echter kan geconcludeerd worden dat er in de eerste 50 centimeter beneden maaiveld sprake is van een zeer intensief wortelgestel.

*Afbeelding 7: Op een afstand van 2 meter vanaf de stam van de venijnboom is een profielsleuf gegraven.*

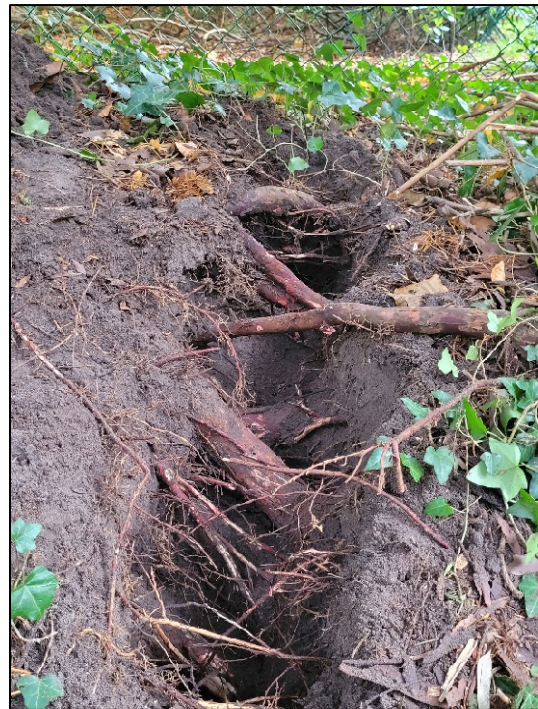
*Afbeelding 8: De intensieve beworteling bevindt zich voornamelijk in de laag van 0-50 centimeter beneden maaiveld.*

1. Het realiseren van het bouwvlak op c.q. 1,7 meter (boomnummer 7) en 2 meter (boomnummer 1) gaat gepaard met een percentage wortelverlies van 40 tot 50 procent en leidt daarmee tot ernstige instabiliteitsproblemen.

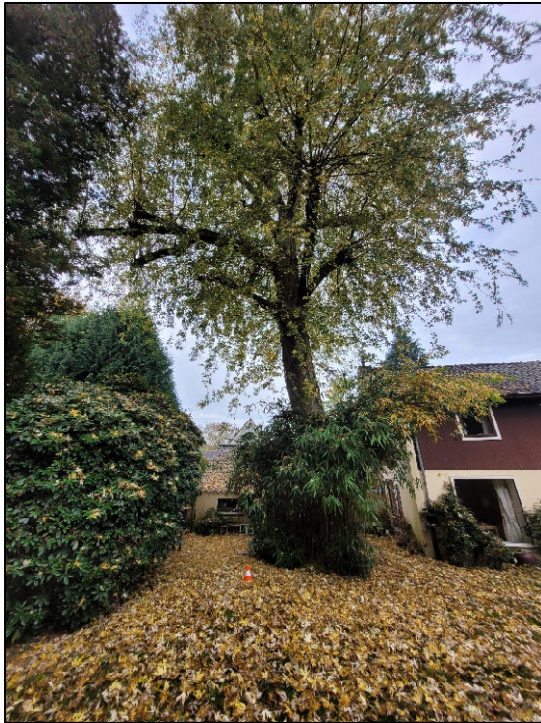
Bij boomnummer 6 is tevens een bewortelingsonderzoek uitgevoerd. Bij deze zilversdoorn komt de gevel van de nieuwe bouwkavel op circa 1,7 meter afstand vanaf de stam te staan. Op deze afstand is een profielsleuf gegraven. Direct onder het gazon, tot een diepte van 40 centimeter is een zeer intensieve beworteling aangetroffen met wortels tot 12 centimeter dik. Vanaf 40 centimeter nam de beworteling in intensiteit en dikte af. Vanaf 60 centimeter beneden maaiveld zijn nog enkele wortels van 3 tot 4 centimeter dik aangetroffen.

*Afbeelding 9: De profielsleuf ten behoeve van de nieuwe gevel is op 1,7 meter uit de stam gegraven.*

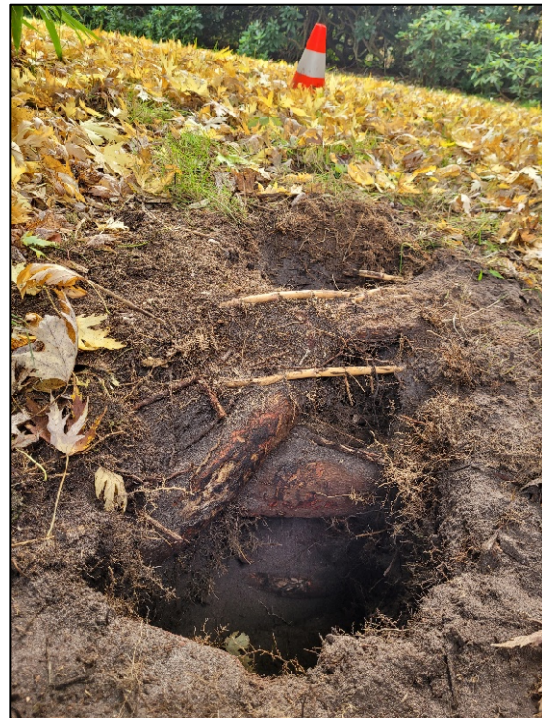
*Afbeelding 10: Tot 40 centimeter beneden maaiveld is sprake van een intensief wortelpakket.*

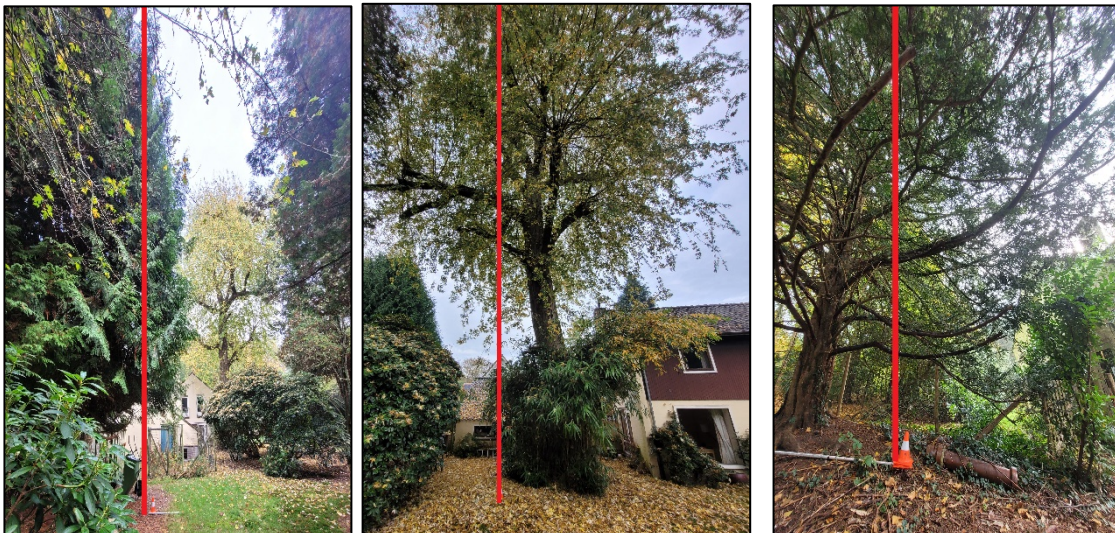
Naast boomnummer 1 en 6 zal ook boomnummer 18 bovengronds hinder ondervinden van de werkzaamheden. Het bouwvlak komt op circa 3,5 meter van de stam van boomnummer 18 te staan. Vanaf de stam gezien heeft de boom een kroon van 4 meter, wat inhoudt dat de kroon circa 1 meter 'in' de gevel staat.

Afbeelding 11: De rode lijn geeft de locatie van de nieuwe gevel aan. Hierbij is geen rekening gehouden met de eventueel benodigde werkruimte. Van links naar rechts: boom 18, boom 6 en boom 1.

De kroon van boomnummer 18 bevindt zich binnen het te realiseren bouwvlak. Om de boom te behouden is het noodzakelijk om de kroon in te nemen. Hierbij wordt geadviseerd dit in fasen uit te voeren waarbij in elk geval er altijd groene schubben op de in te nemen tak over blijven. Wordt er tot het dode hout (waar geen bladgroen aanwezig is) teruggesnoeid, dan zal de boom geen nieuw blad vormen. Dit zal niet direct een negatief gevolg hebben wat betreft kap, maar esthetisch is dit minder gewenst aangezien er dan tegen de kale stam/tak wordt gekeken.
