## **BOMEN EFFECT ANALYSE NIEUWBOUW BEUKENLAAN DOORN**

**Beukenlaan, Doorn, Gemeente Utrechtse Heuvelrug**

Referentienummer : 201243  
Opdrachtgever : NCB Projectrealisatie B.V.  
Datum rapport : 30 maart 2020

Versie 1.0 : 25 maart 2020

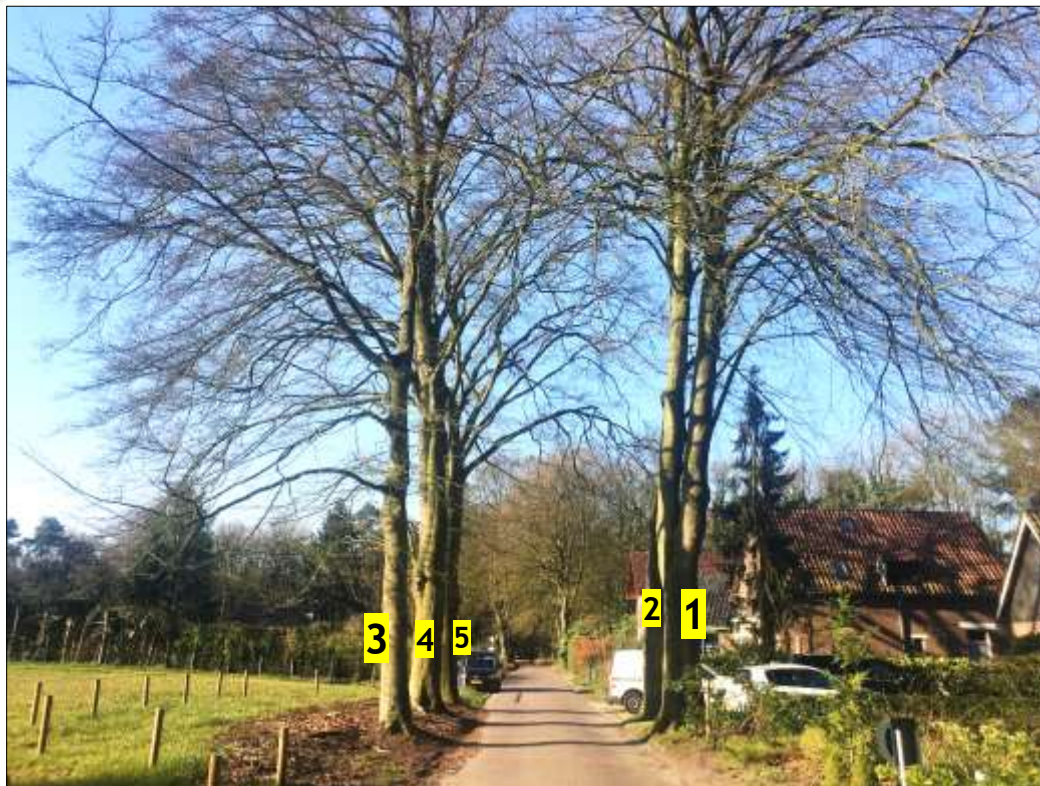
Afbeelding 6: De vijf beuken vanuit noordoostelijke richting;

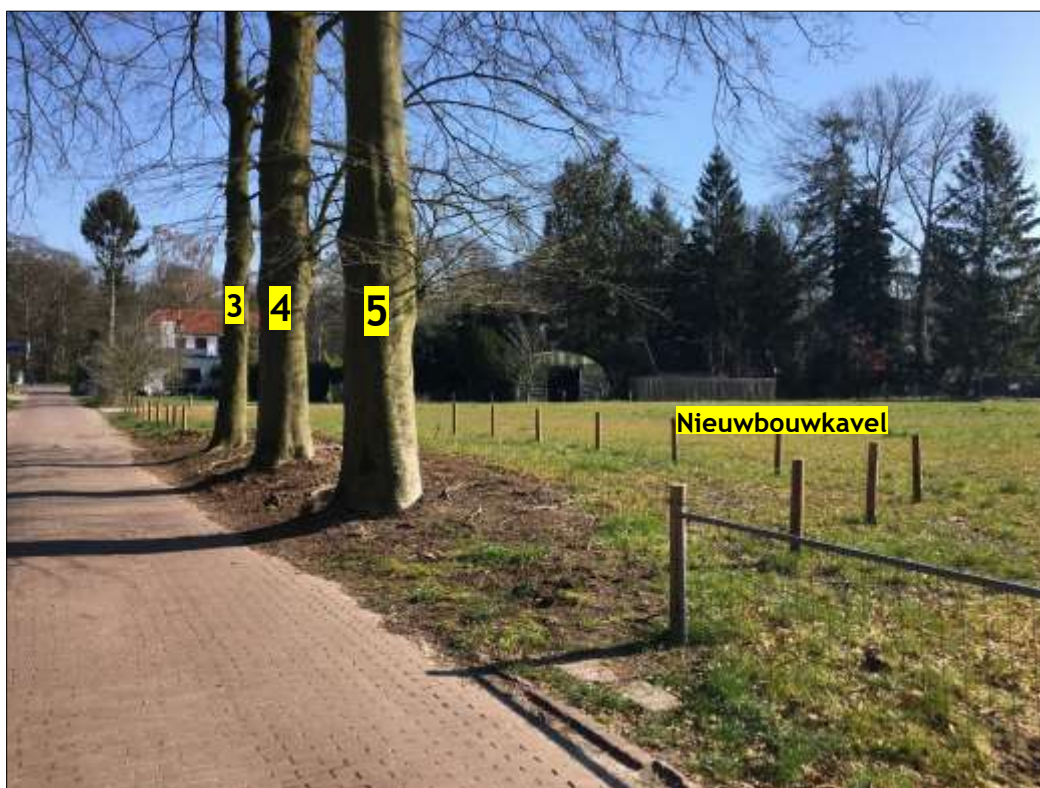
Afbeelding 7: Drie beuken op de grens van de nieuwbouwkavel, vanuit zuidwestelijke richting;

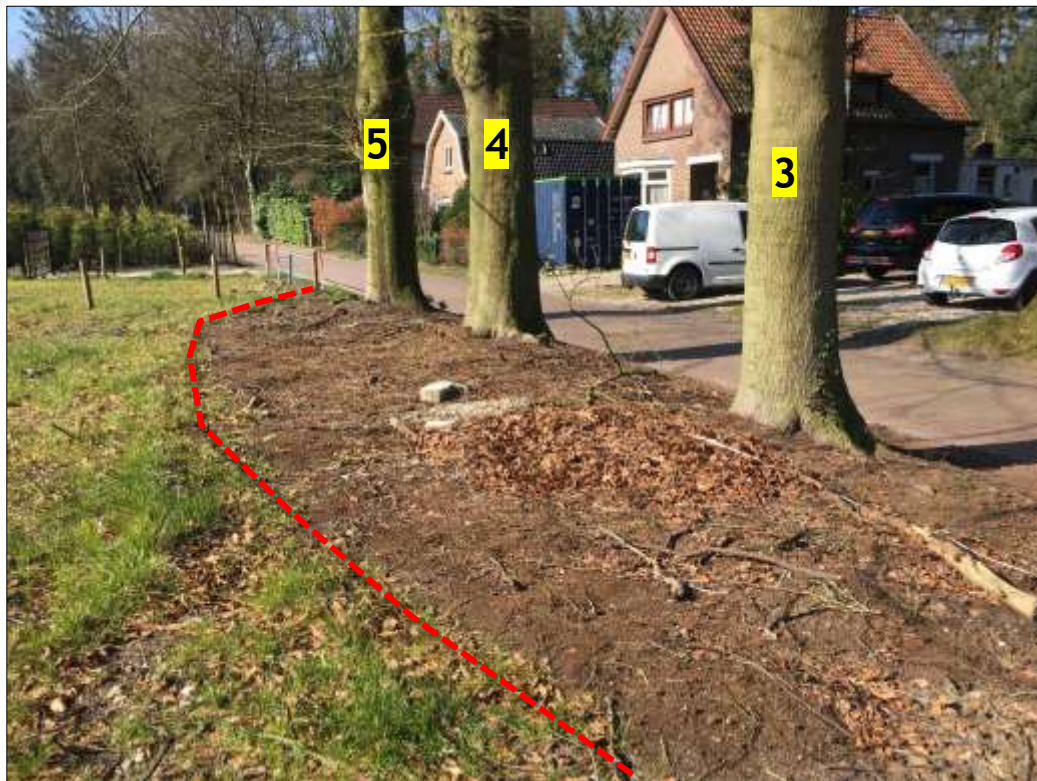
Afbeelding 9: De rode contour geeft de grens aan van de ongestoorde groeiplaats van de drie beuken waar zich de heesterbeplanting bevond;

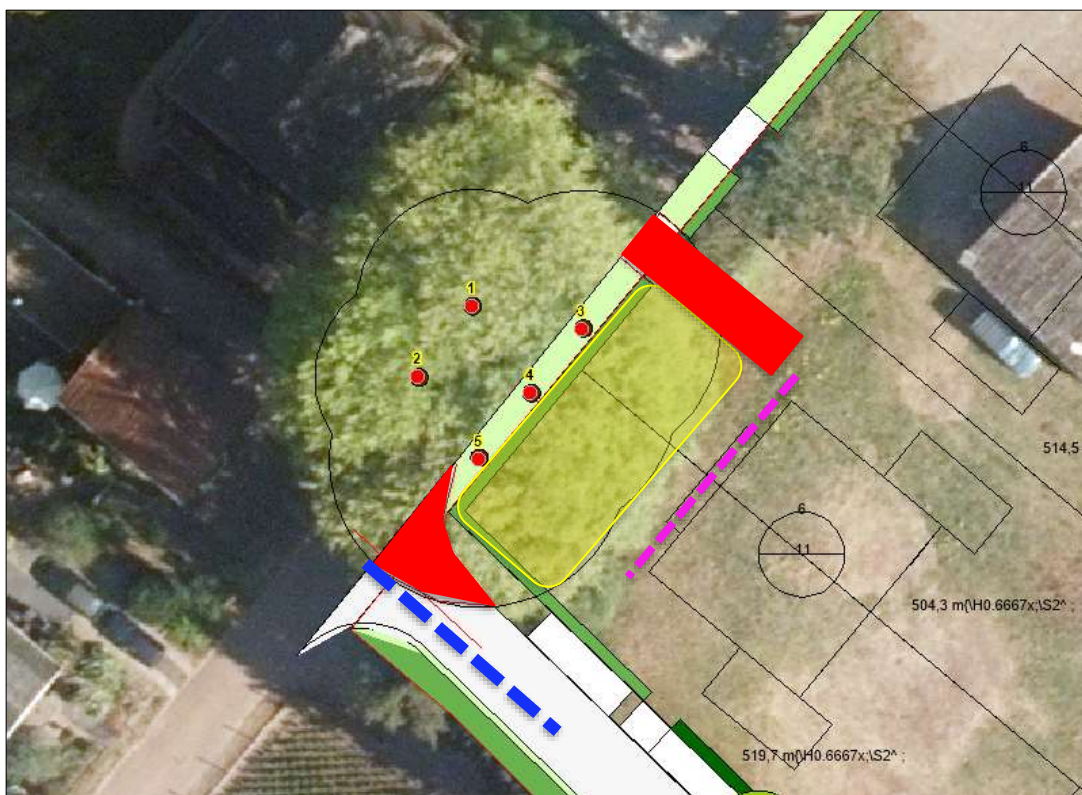
Afbeelding 11: (Mogelijke) projectinvloeden bij bomen 3,4 en 5:

- Rood: (gedeelte) ontsluitingsweg en nieuwe inrit binnen de kroonprojectie;
- Blauw: nieuwe riolering/kabel- en leidingentracé;
- Paars: gevelijn nieuwbouw;
- Geel: (gedeelte) voortuinen binnen de kroonprojectie.

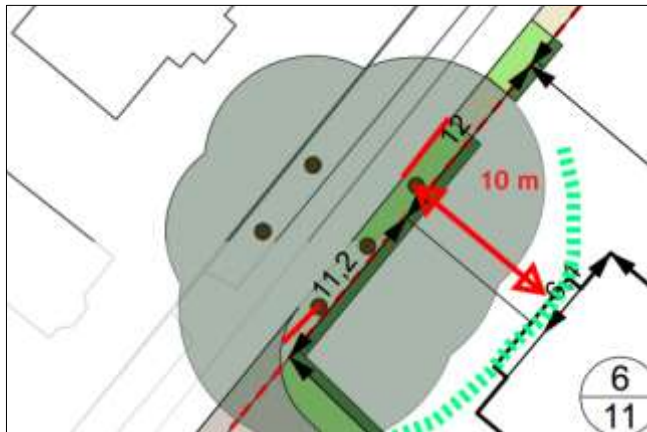
De kroonprojectie ten opzichte van de voorgenomen nieuwbouw (2 woningen) is ingemeten (10 meter). Vervolgens is de takvrije ruimte bepaald ter hoogte van de benodigde vrije werkruimte langs de nieuwbouw (2 meter). Deze bedraagt ongeveer 4 meter. Ingeschat wordt dat bij de bouw hoogstens enkele van de laagste takken ingenomen dienen te worden. Er is daarom geen sprake van een zwaarwegend bovengronds knelpunt. Met behulp van de afbeeldingen 12, 13 en 14 wordt de analyse bovengronds ruimtegebruik toegelicht.

Afbeelding 12: Lichtgroene contour: ingemeten kroonprojectie ten opzichte van nieuwe woning (goothoogte 6 meter, nokhoogte 11 meter);

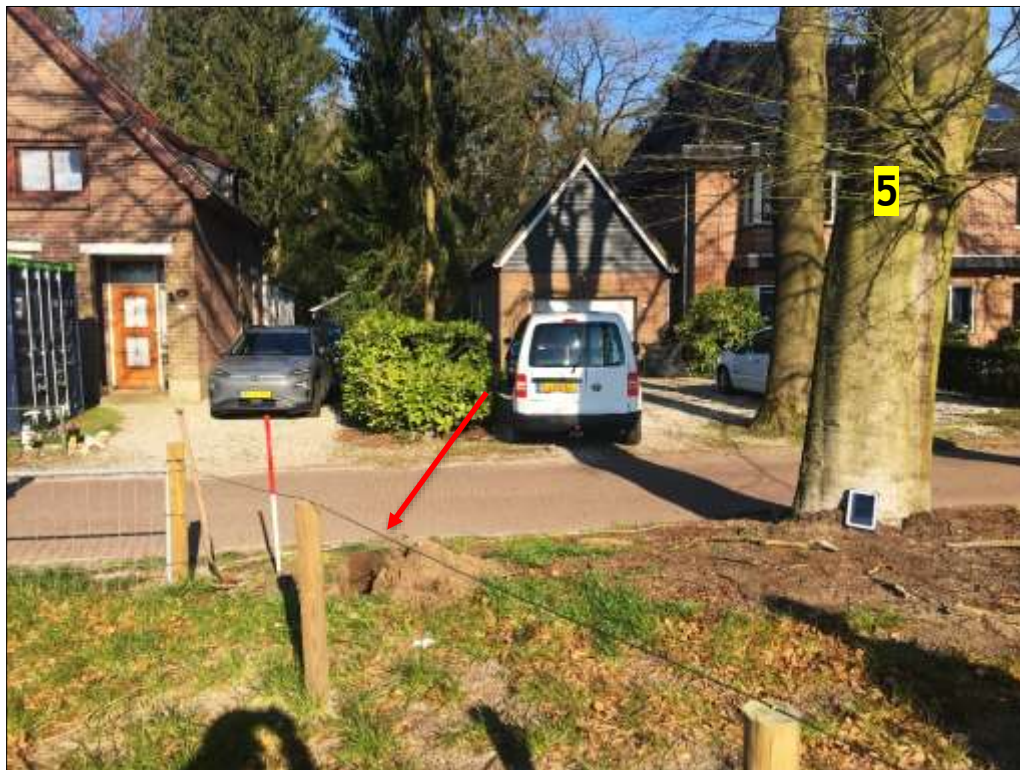
Afbeelding 16: Pijl: proefsleuf ter hoogte van grens nieuwe ontsluitingsweg (420 cm uit hart stamvoet boom 5);

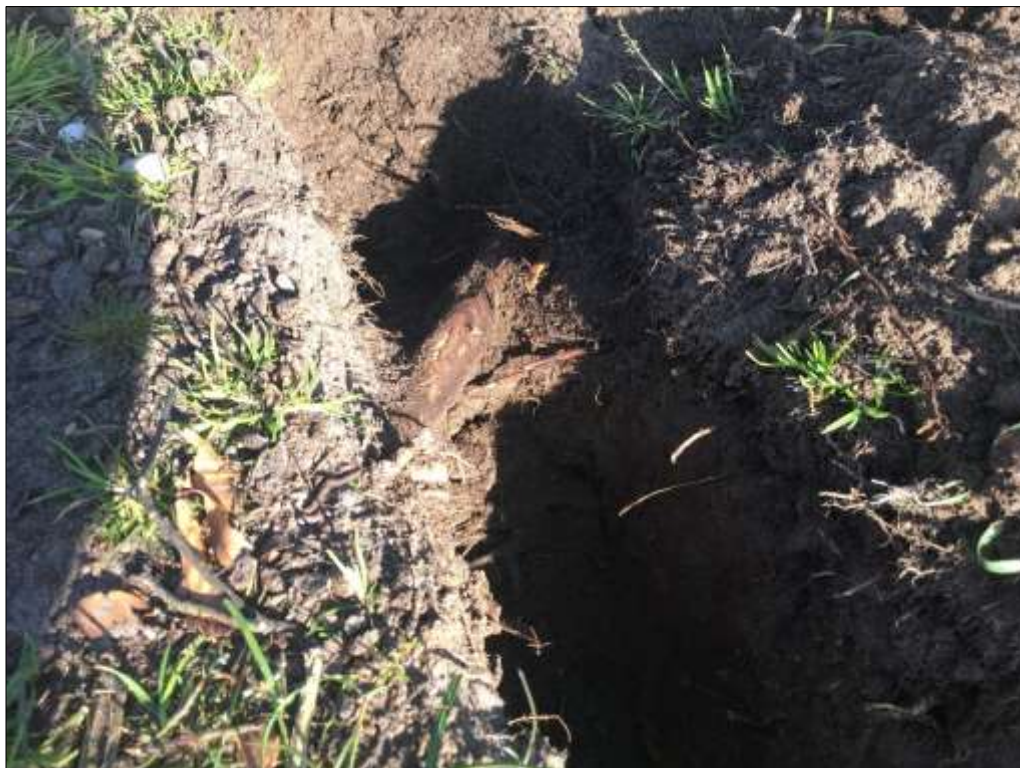
Afbeelding 17: Oppervlakkige wortel ( $\Phi$  4 cm);

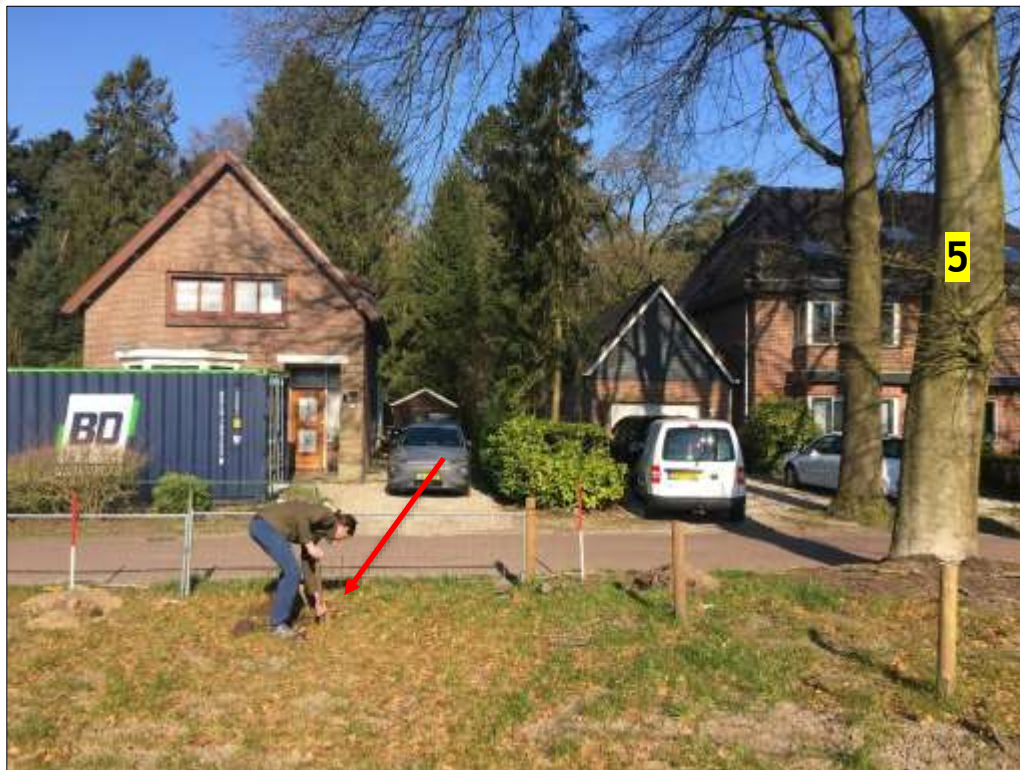
Afbeelding 18: Groeiplaatsonderzoek in het midden van de nieuwe ontsluitingsweg (930 cm uit hart stamvoet boom 5);

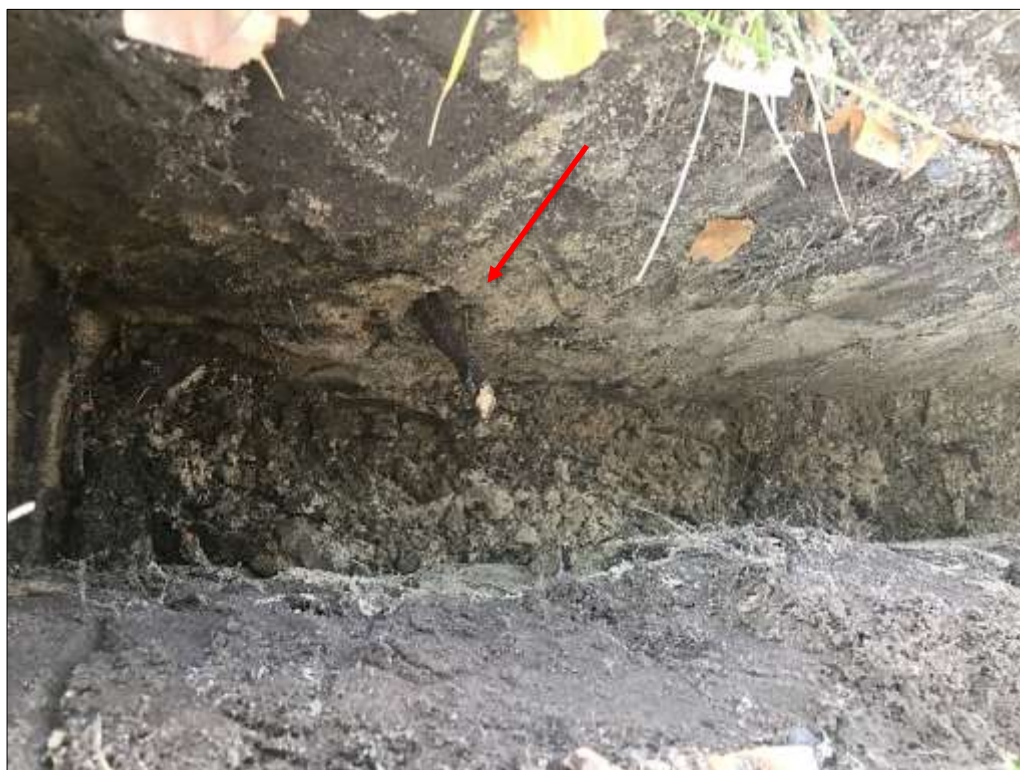
Afbeelding 19: Eén wortel ( $\Phi 2$  cm) op 30 cm-mv. Vanaf 25 cm-mv: witgrijs zand;

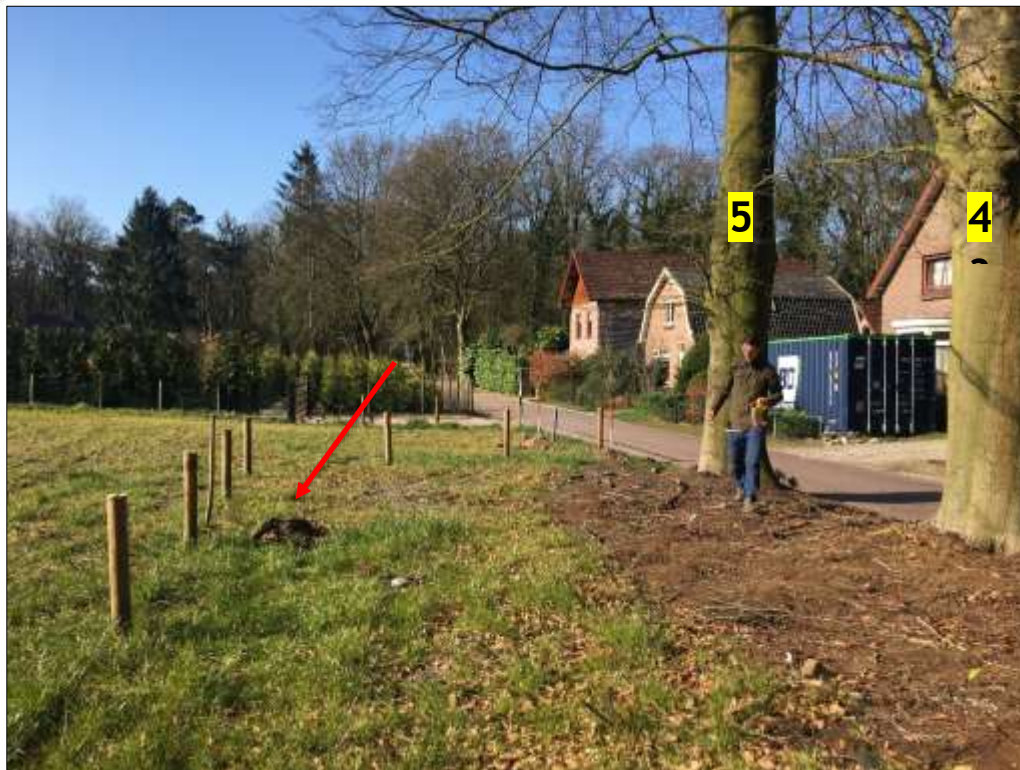
Afbeelding 20: Bewortelingsonderzoek ter hoogte van de nieuwe voortuinen (530 cm uit hart stamvoet boom 4);

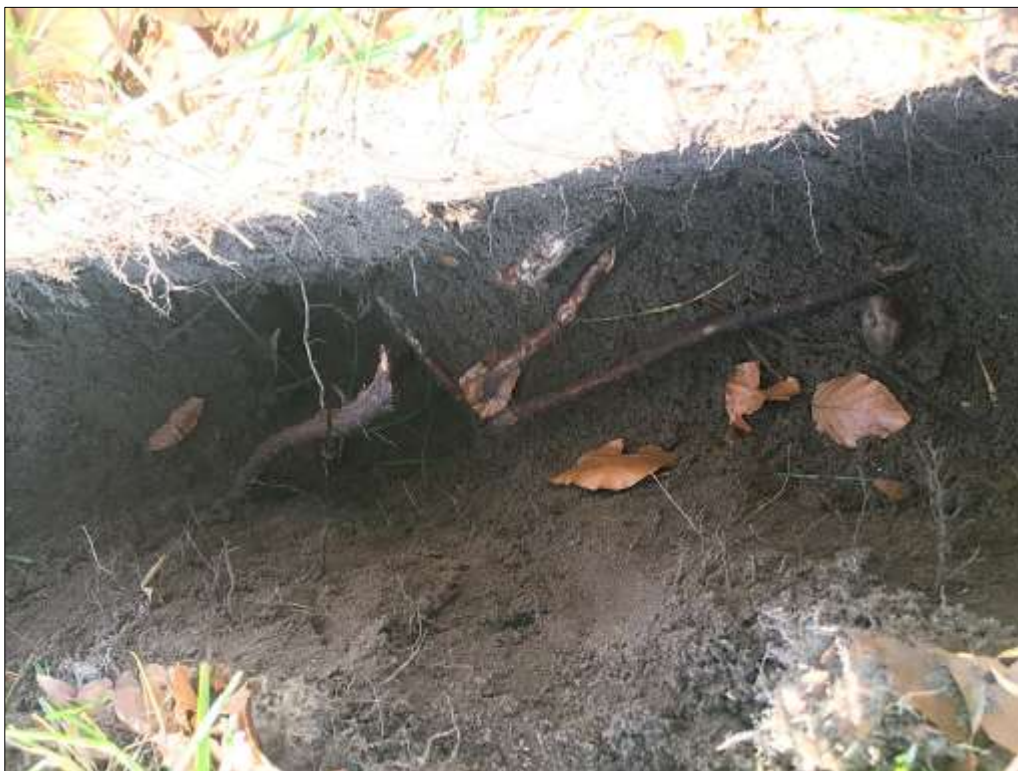
Afbeelding 21: Matig intensieve, oppervlakkige beworteling ( $\Phi$  1-2 cm);

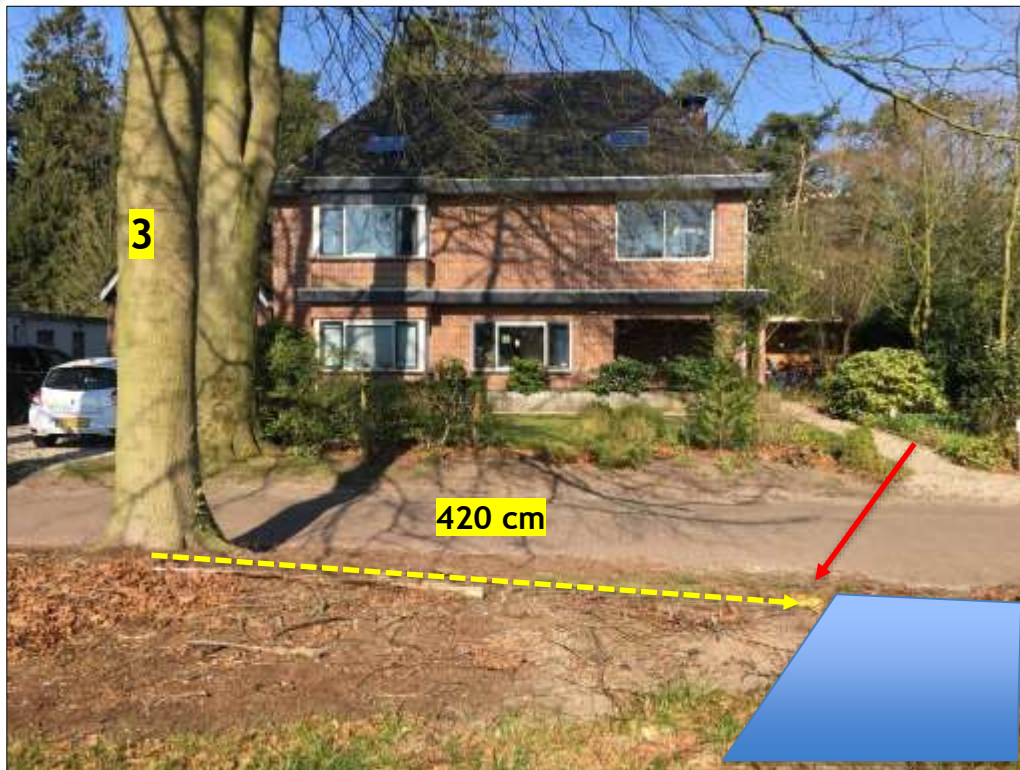
Afbeelding 22: Rode pijl: locatie bewortelingsonderzoek op rand van nieuwe inrit (blauw);

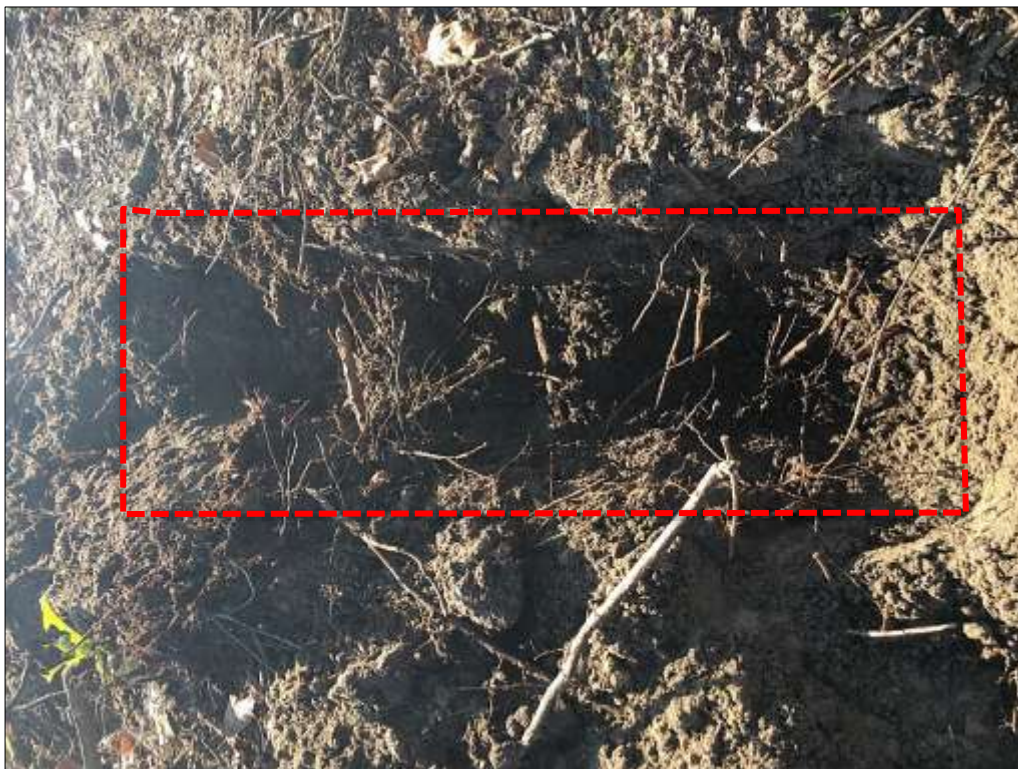
Afbeelding 23: Rode contour: proefsleuf (0-25 cm-mv). Intensieve, oppervlakkige opnamebeworteling;

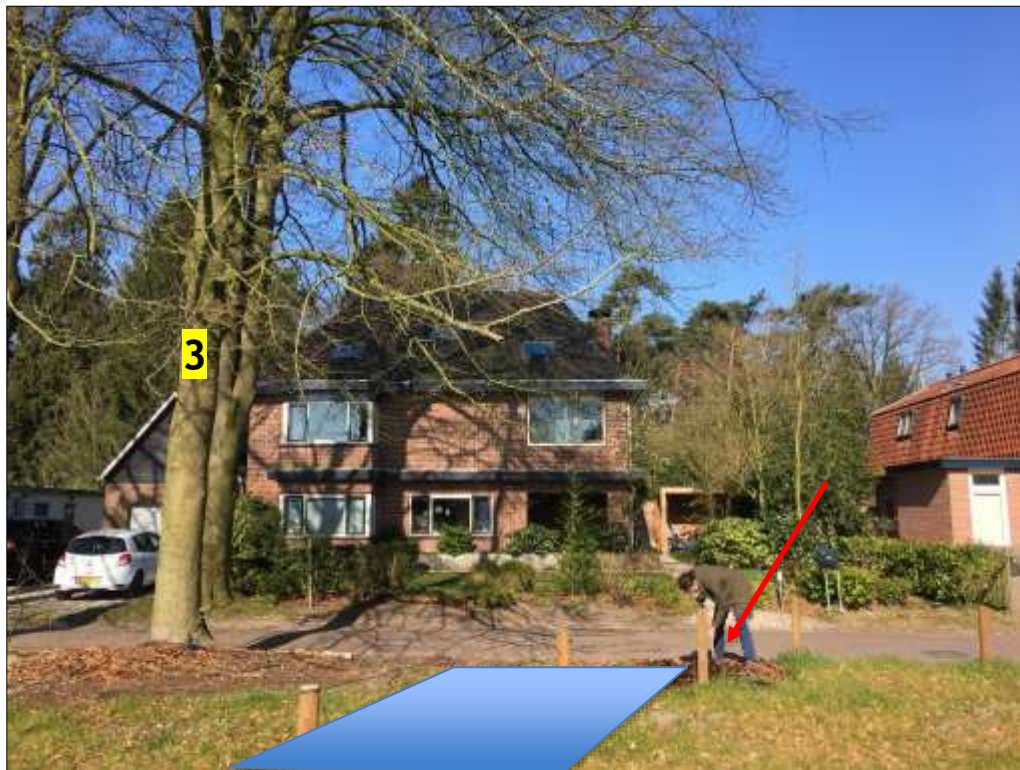
Afbeelding 24: Rode pijl: locatie bewortelingsonderzoek op (buiten)rand van nieuwe inrit (blauw, ca. 300 cm breed);

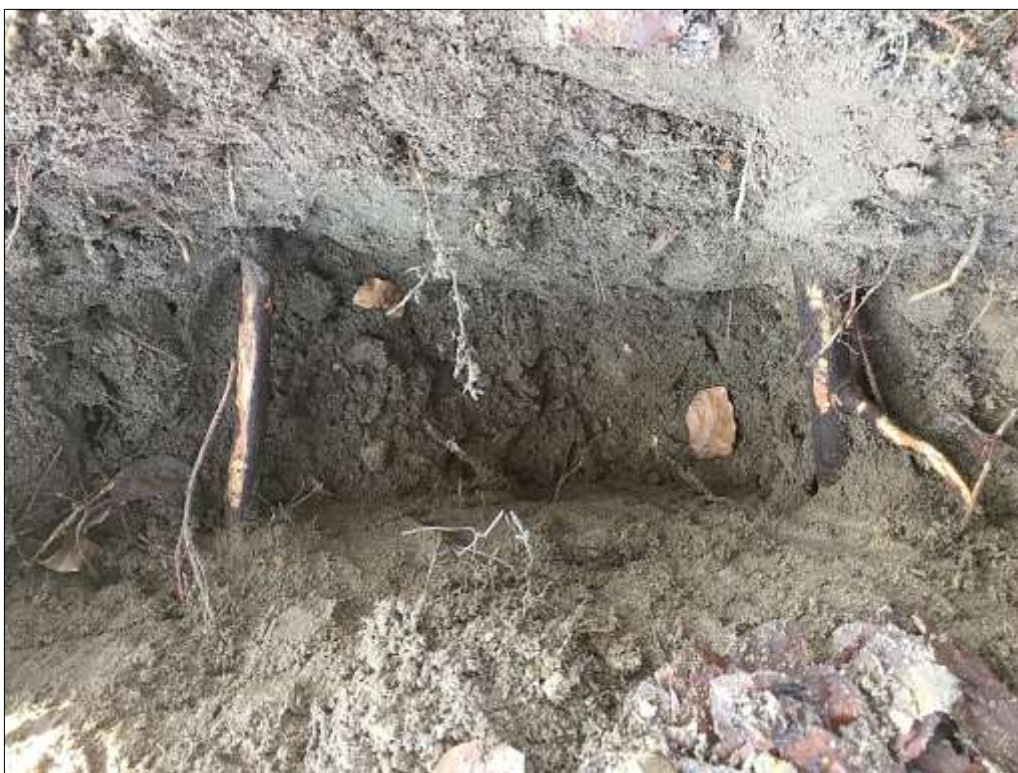
Afbeelding 25: Op 15 cm-mv 2 wortels (Φ1-3 cm);

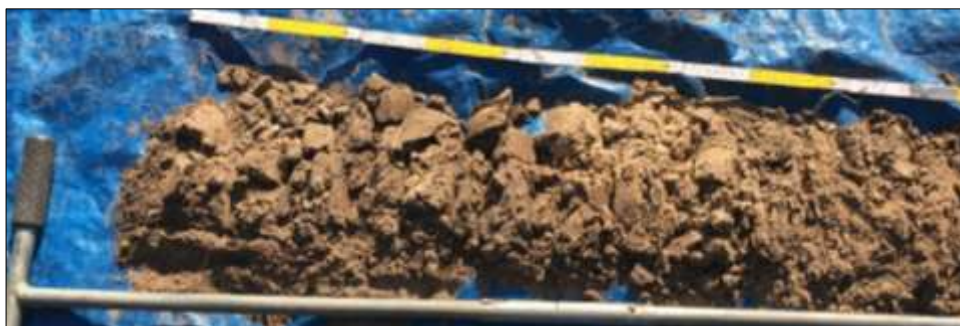
Afbeelding 27: 0-100 cm: fijn, lichtbruin, zand, humusarm;

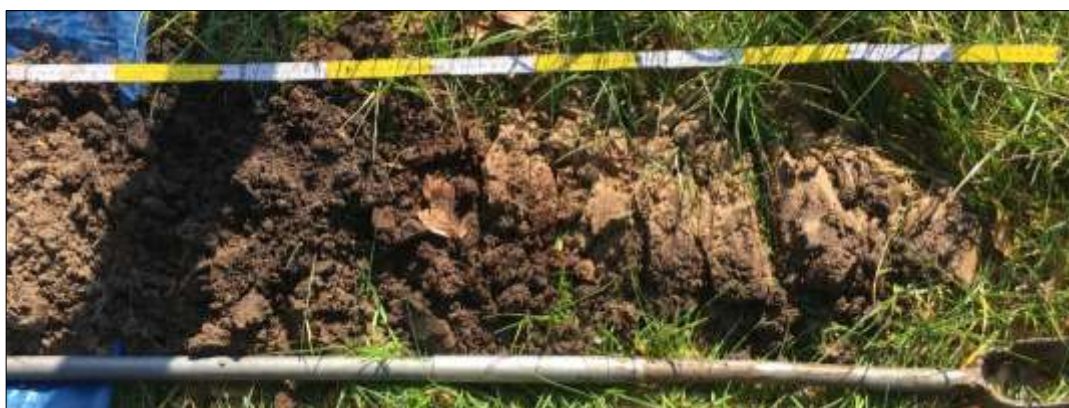
Afbeelding 28: 190 cm-mv: grondwater. Capillaire opstijging tot 140 cm-mv. Bewortelingsdiepte 120 cm-mv;

- De beuken bevinden zich op een hangwaterprofiel of hoogstens op een contactprofiel. Dit betekent dat het grondwater voor het wortelpakket grotendeels onbereikbaar is. Er zijn hoogstens enkele 'waterhalers' aanwezig: wortels die wel in contact staan met het grondwater of de capillaire zone. Eventuele bemaling kan een negatieve invloed hebben bij bemaling in het voorjaar bij het in blad komen van de beuken (half april-half mei);
- De bewortelbare zone is enigszins schraal (arm aan organische stof).
- De beworteling heeft zich (als gevolg van bovenstaande constatering) oppervlakkig en breed ontwikkeld;
- De beworteling is tenminste aanwezig tot de rand van de kroonprojectie;
- De meest intensieve beworteling is aanwezig in de 'bruine-strooisel'-zone van enkele meters breed rondom de bomen.
