BOMEN EFFECT ANALYSE

**deCOMPONIST**  
**projectontwikkeling**  
**BEA in verband met**  
**woningbouw Florahof**

Rapportnummer: 200699  
Datum: 24-11-2020

Onderzoeksrapport: 200699  
Project: BEA in verband met woningbouw Florahof (vervolg op 190708)  
Locatie: Driebergsestraatweg te Doorn

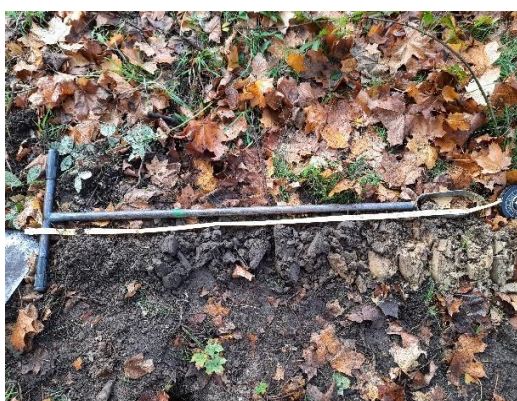
Afbeelding 4: Bodemprofiel 1

Profielsleuf 1 is bij boom 1 gegraven op circa 1,30 m vanuit de stamvoet.

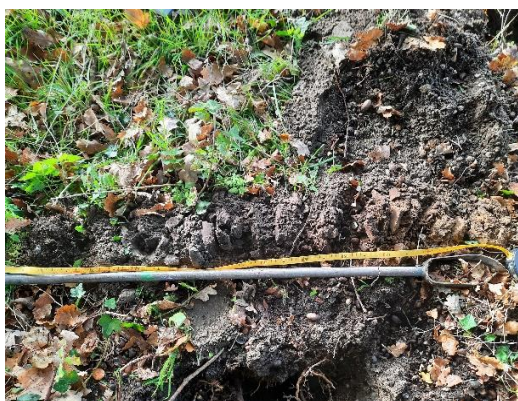
Afbeelding 6: Bodemprofiel 2

Profielsleuf 2 is bij boom 6 gegraven, ook op circa 1,30 m vanuit de stamvoet. Aan de zuidzijde van deze bomen bestaan de bovenste 8cm uit zand met grof grind. Hieronder bevindt zich nog een laag asfalt laag in is de proefsleuf daarom aan de oostzijde gegraven.

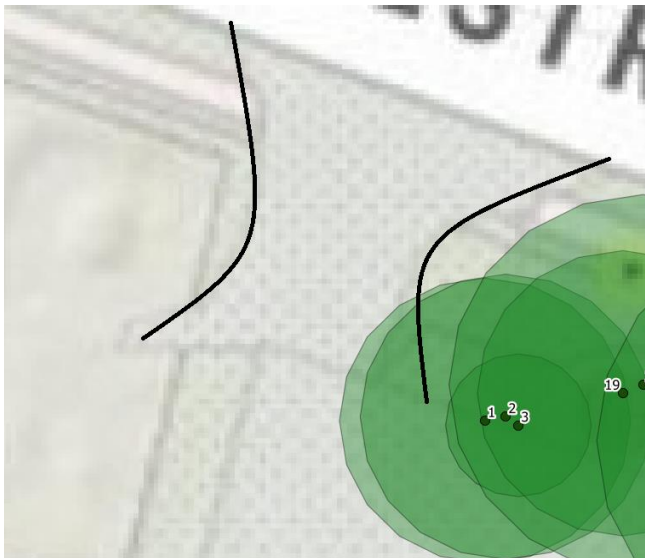
Afbeelding 8: Bomen 1, 2 en 3 met de schets van de inrit

De impact van de uitvoering van de bouw op de bomen is voor de bomen 1, 2 en 3 beoordeeld als onhoudbaar, omdat deze bomen te dicht tegen de aanvoerroute van het materieel en materiaal staan. De kans dat deze bomen ernstig beschadigen is groot.

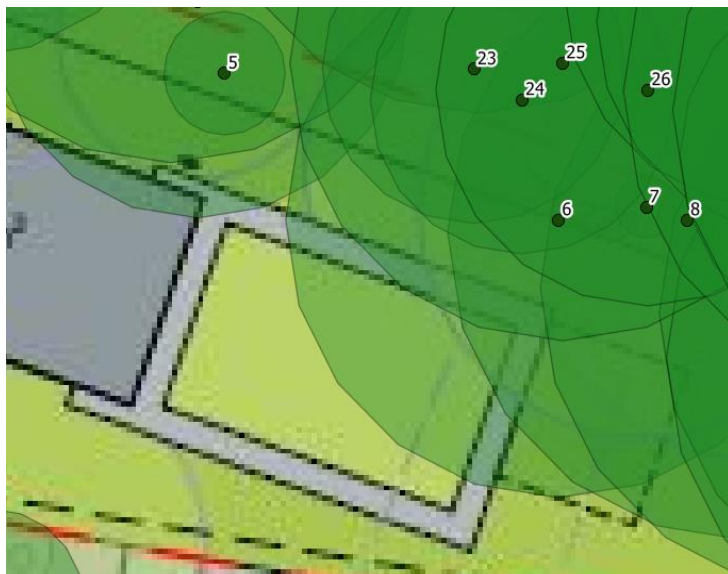
Afbeelding 9: Boomkroon van boom zes, hangt ruim over de geplande woning

De bomen 5 en 6 staan dicht langs deze weg en de boomkroon van boom 6 hangt over de het terrein van de te bouwen woonhuizen. De verwachting is, dat door de aanleg van de weg naar de parkeerplaats en de bouw van een van de huizen, de twee bomen dusdanig zullen beschadigen dat deze niet duurzaam te behouden zijn. De impact van de werkzaamheden en het ruimtegebruik voor deze bomen is hierdoor dan ook ingeschat als onhoudbaar.

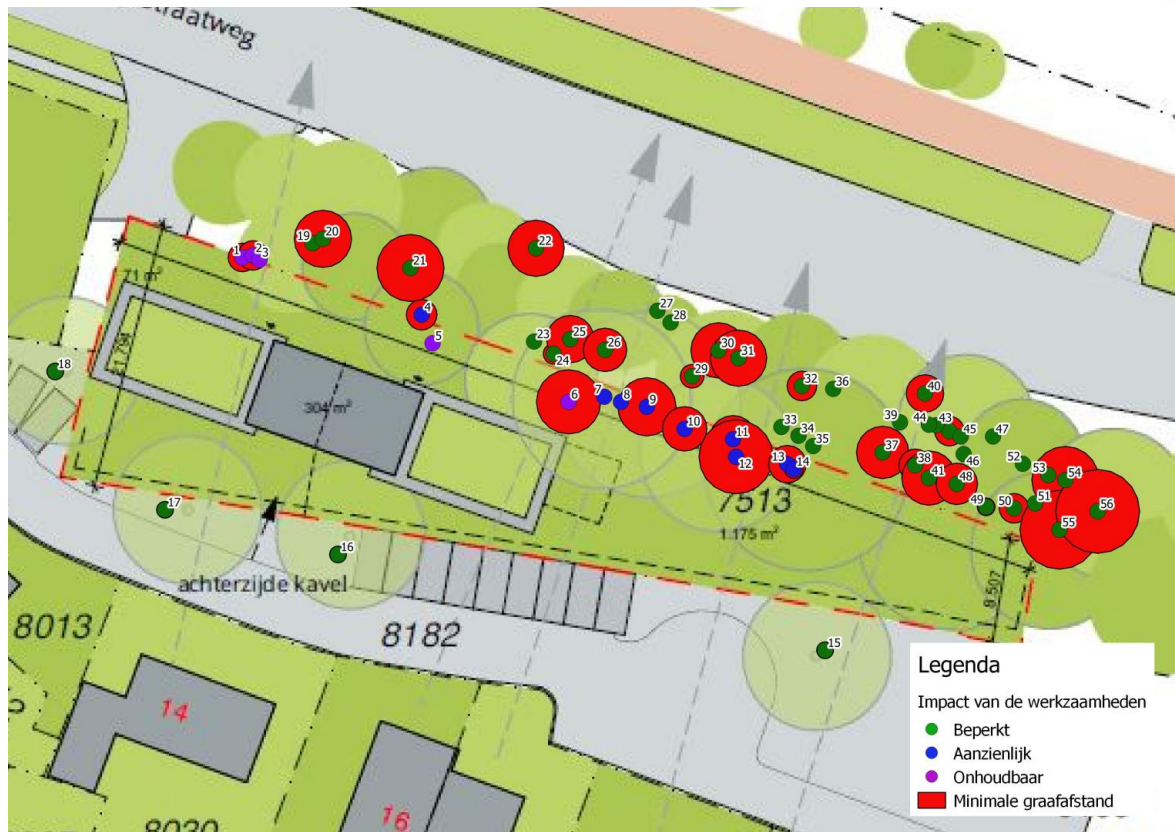
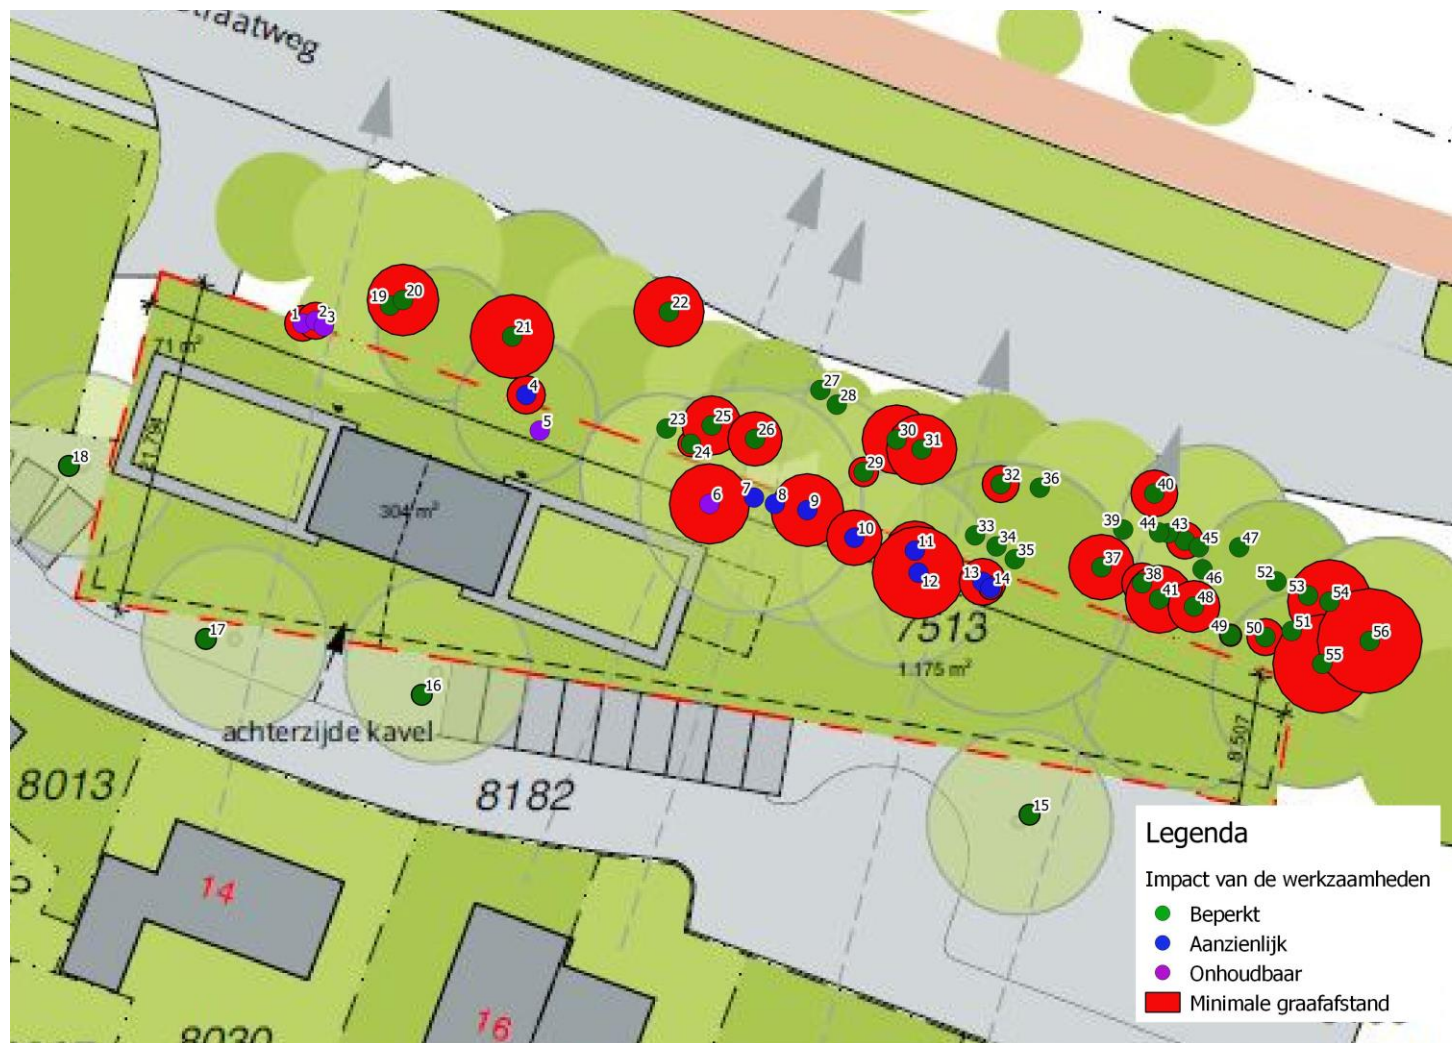
Afbeelding 10: Impact van de werkzaamheden (vergrote versie zie bijlage II)

De impact van de uitvoering voor de overige bomen op het perceel is beoordeeld als aanzienlijk. Er bestaat een aanzienlijke kans dat deze bomen zonder boombeschermende maatregelen ernstig beschadigen.

De impact van werkzaamheden op de bomen buiten het perceel is beoordeeld als geen tot beperkt, mits en niet rond de stamvoeten van deze bomen wordt gewerkt of materieel/materiaal wordt opgeslagen.

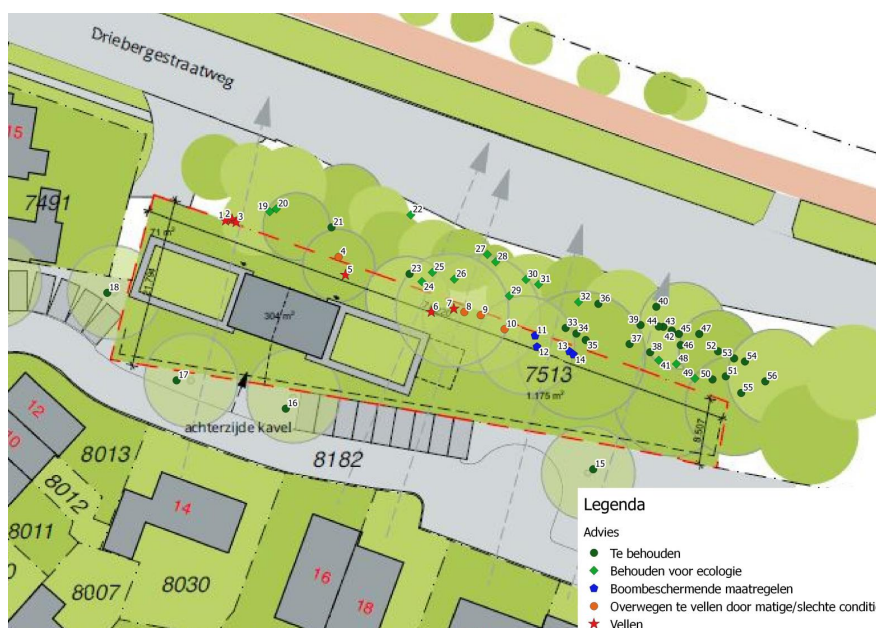
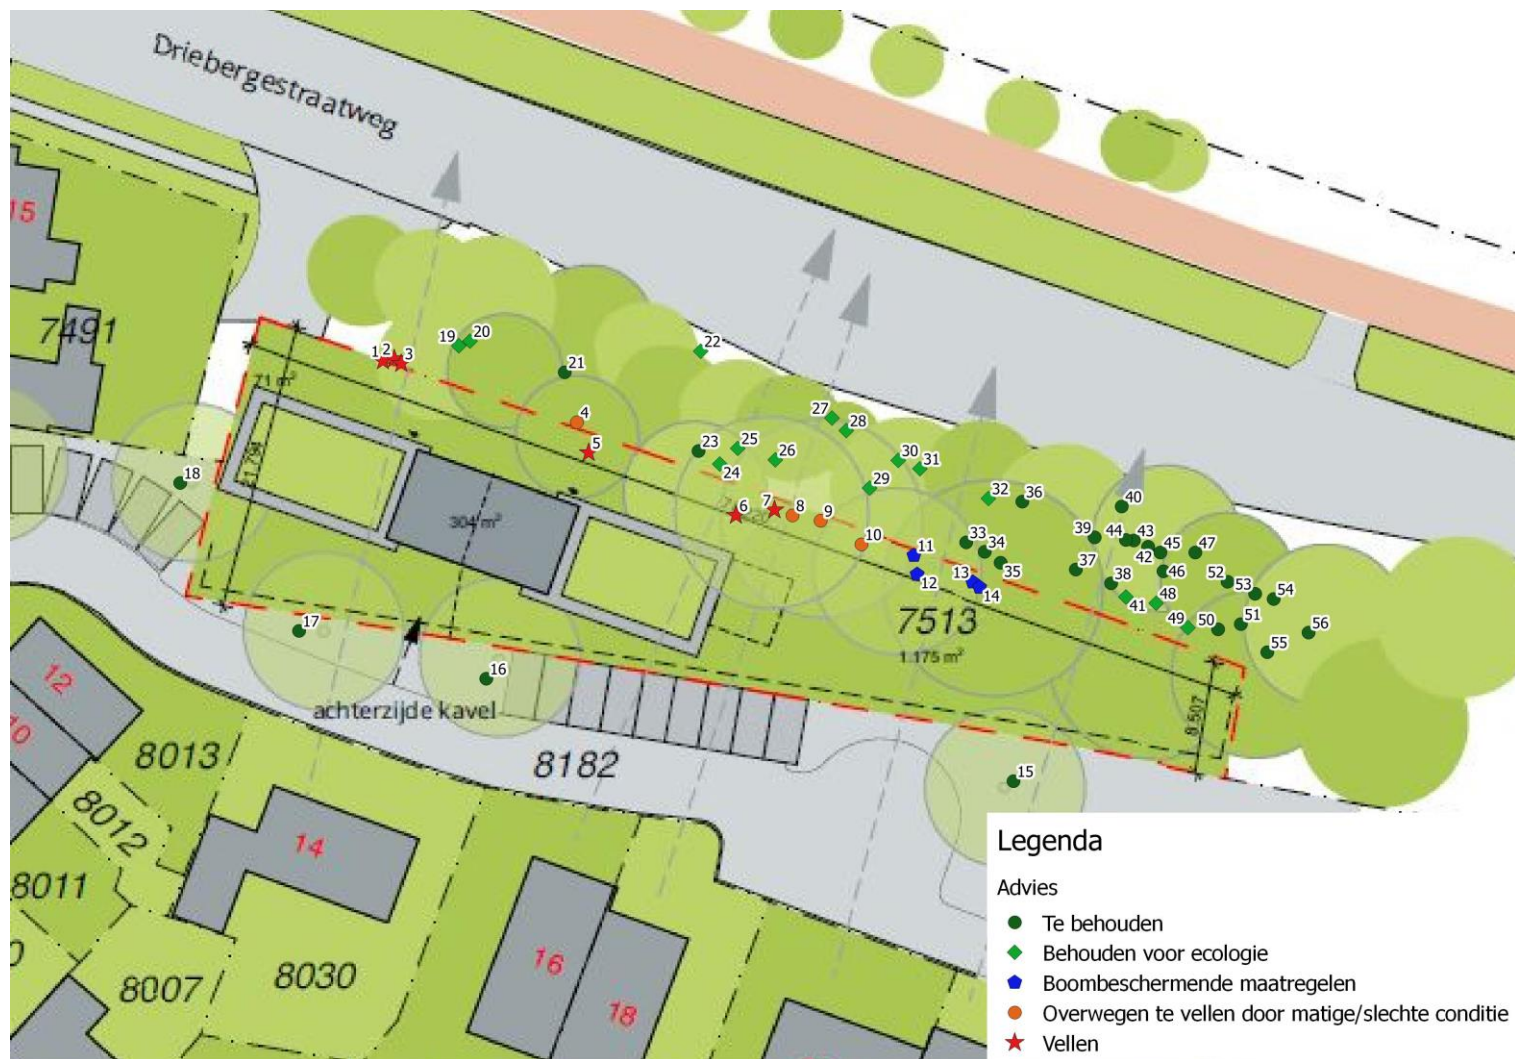
Afbeelding 16: Bomenbalans (vergrote versie zie bijlage III)

- In totaal kunnen 27 bomen worden behouden. Dit zijn de bomen buiten het perceel.
- 15 bomen hebben een matige tot slechte conditie, maar doordat deze bomen buiten de afrastering van het perceel kunnen deze bomen worden behouden voor de ecologie.
- Bij 18 bomen is een matige/slechte conditie geconstateerd. Bij vier bomen met een matige conditie op het perceel kan overwogen worden om deze te kappen.
- Bij vier bomen op het perceel zullen boombeschermende maatregelen moeten worden toegepast om deze bomen tijdens de werkzaamheden te beschermen.
- Vijf bomen zijn beoordeeld als onhoudbaar. Deze bomen zullen tijdens de werkzaamheden waarschijnlijk dusdanig beschadigen dat te niet duurzaam te handhaven zijn.
- Eén boom op het perceel is dood. Wij adviseren deze boom te vellen.
