## Adviesnotitie BEA Boerenbuurt, Leersum

| Projectlocatie | Boerenbuurt, Leersum |
| Opdrachtgever | Meacasa B.V. |
| Datum | 13 juni 2023 |

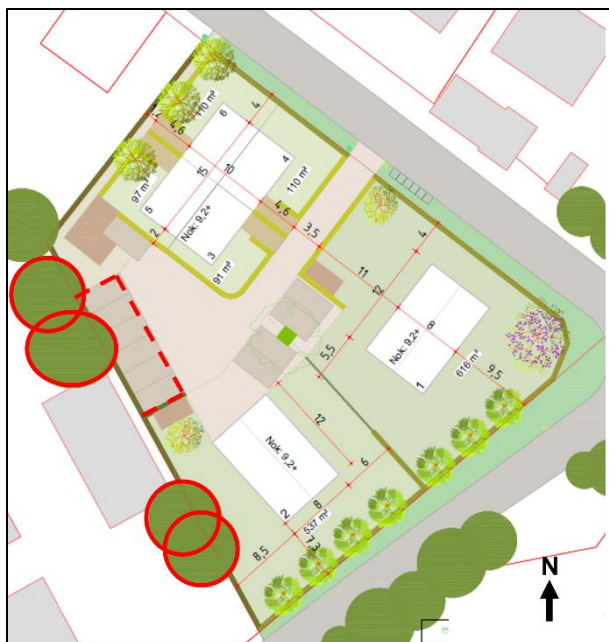
Ter hoogte van de kruising met de Roekenes bevindt zich aan de Boerenbuurt een verruigd terrein. Het plan is om op dit terrein zes nieuwbouwwoningen te realiseren. Aan de westzijde van het perceel komen zes aaneengesloten verharde parkeervakken, deels binnen de kroonprojectie van twee naastgelegen bomen (afb. 1). Binnen de kroonprojectie van de twee zuidelijke bomen wordt gazon aangelegd. De westelijke erfafscheiding bestaat uit een reeds aangelegde smalle beukenhaag.

Afb. 1: Situatietekening (uitsnede) van de geplande situatie. De vier bomen in deze BEA zijn rood omlijnd en de locatie van de zes parkeervakken is aangegeven met een rode gestreepte lijn. Op de plaats van de witte rechthoeken komen de zes woningen. Bron uitsnede: Meacasa B.V., d.d. 08-06-2023. Schaal 1:250.

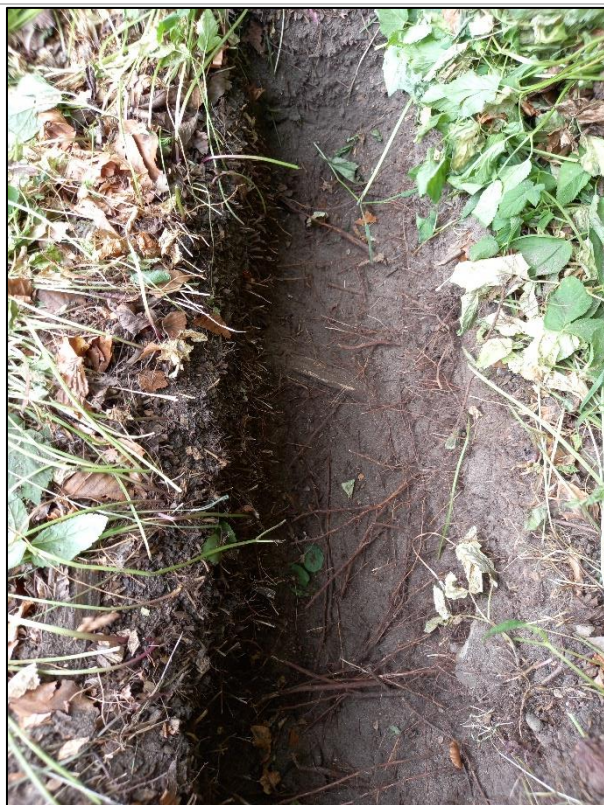
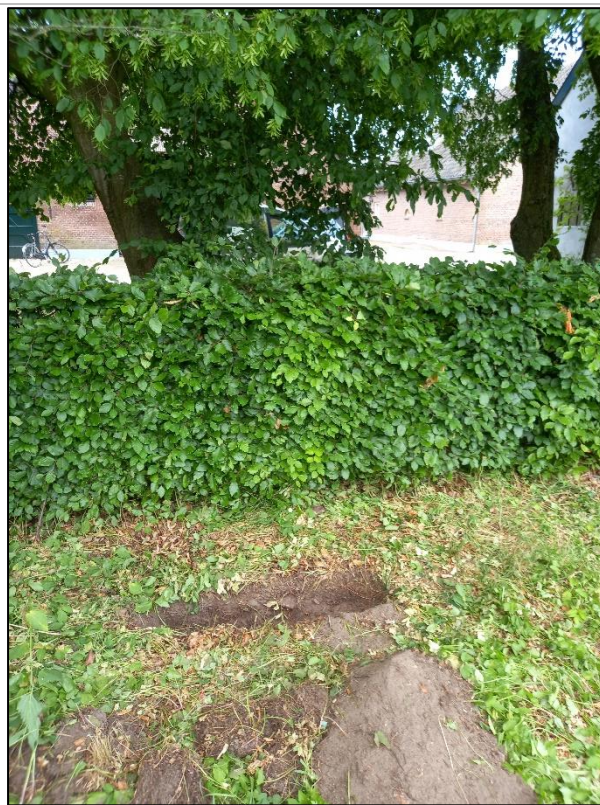
### Proefsleuf 1

De proefsleuf is gegraven op circa 2,5 meter afstand vanaf het hart van de stamvoet, om zo een goede inschatting te kunnen maken van de mate van beworteling richting het bouwperceel.

Uit het groeiplaatsonderzoek is naar voren gekomen dat de beworteling op deze afstand beperkt is. De dikste wortel die is aangetroffen heeft een diameter van circa 3 centimeter. Eventuele graafwerkzaamheden vanaf 2,5 meter afstand vanaf de stamvoet leiden waarschijnlijk niet tot significante wortelschade.

De bodemkwaliteit is matig. Deze bestaat uit tamelijk arme zandgrond die als gevolg van de aanhoudende droogte in de bovenste halve meter vrijwel volledig uitgedroogd is.

| Afstand proefsleuf tot hart boom | 2,5 m | Opmerking | De aangetroffen wortels zijn van (zeer) beperkte omvang. Graafwerkzaamheden op meer dan 2,5 meter vanaf de stamvoet leiden waarschijnlijk niet tot significante wortelschade. |

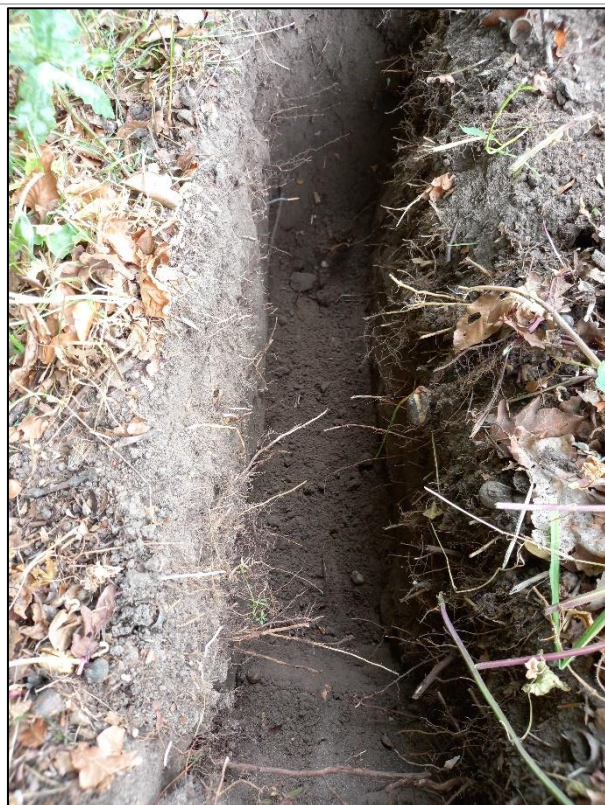
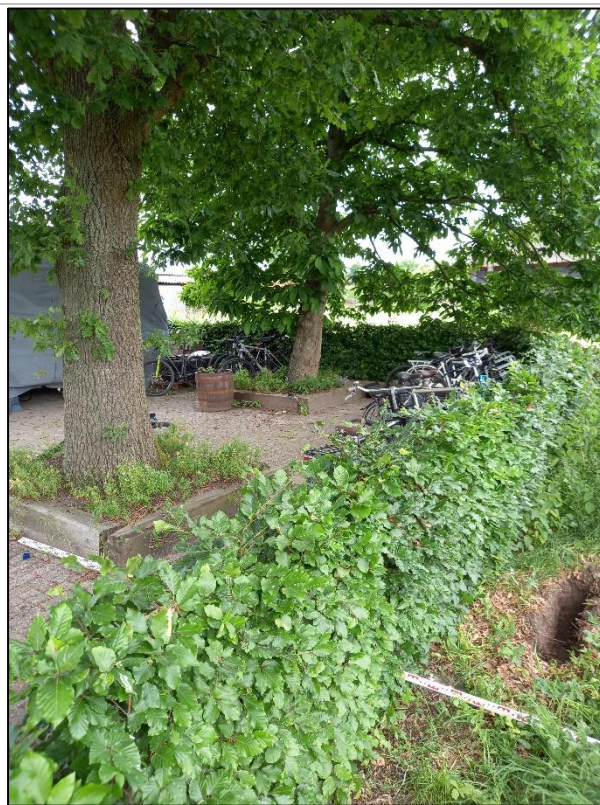
## Proefsleuf 2

Tijdens het graven van de proefsleuf zijn op 3,5 meter afstand vanaf het hart van de stamvoet geen dikke wortels aangetroffen. Dat betekent dat graafwerkzaamheden voor de aanleg van de parkeervakken (op ruim 3 meter afstand van de boom) niet leiden tot significante wortelschade.

De bodemkwaliteit is een fractie beter op deze locatie vergeleken met locatie 1. Tussen circa 60 en 80 centimeter diepte bevindt zich een wat sterkere organische bodemlaag. Ook is de vochtigheidsgraad over het geheel genomen iets hoger.

De geplande parkeervakken komen tot ruim 3 m van deze boom. De aange troffen beworteling is op deze afstand zeer beperkt qua worteldiktes. Graafwerkzaamheden op meer dan 3 m afstand van de boom leiden waarschijnlijk niet tot significante wortelschade.
