PIUS FLORIS BOOMVERZORGING

# *Bomen Effect Analyse*

→ Amersfoortseweg  
Maarn

| Projectnummer | PFBV 23 062 FB |

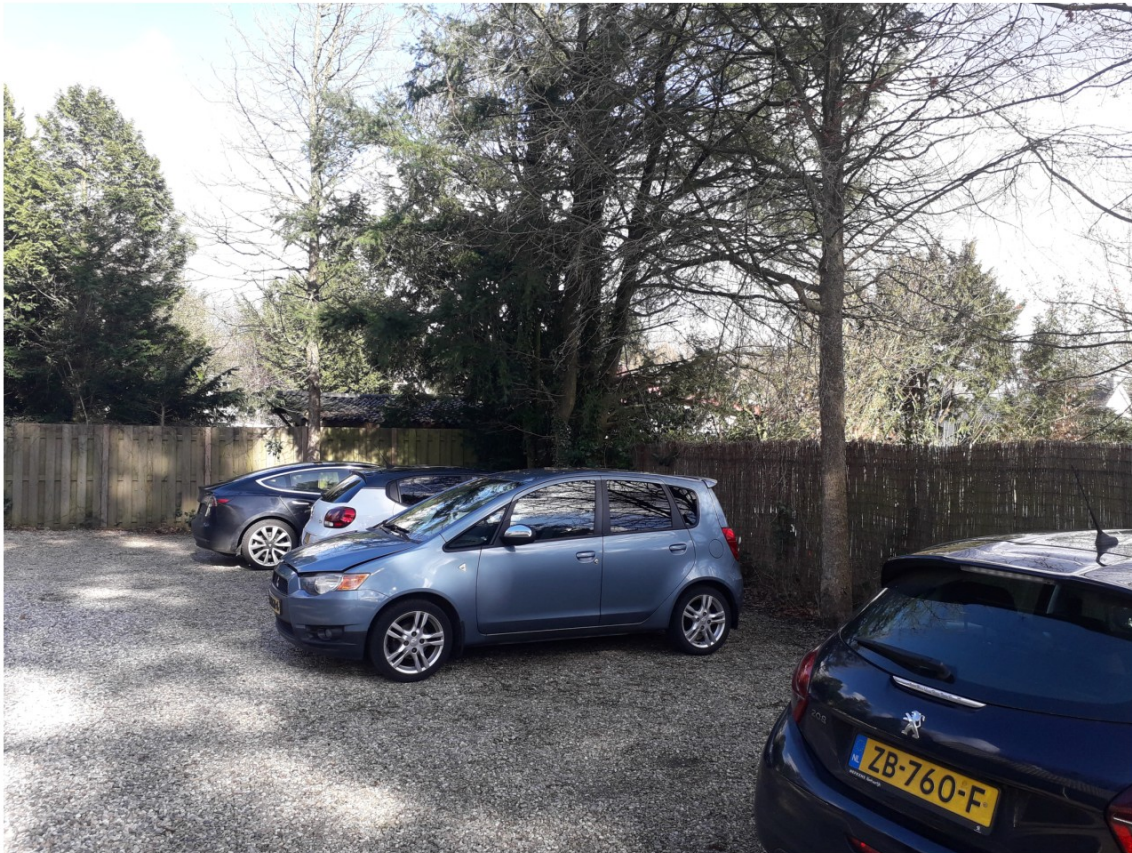
De bomen op het perceel staan aan de rand van de halfverharding die dient als rijbaan of parkeerplaats. Het betreft hier de bomen **7** t/m **10** en **12** t/m **17**. Boom **18** staat op de rand, maar net buiten het perceel. Deze boom staat eveneens in de halfverharding.

*Figuur 2: Bomen in halfverharding*

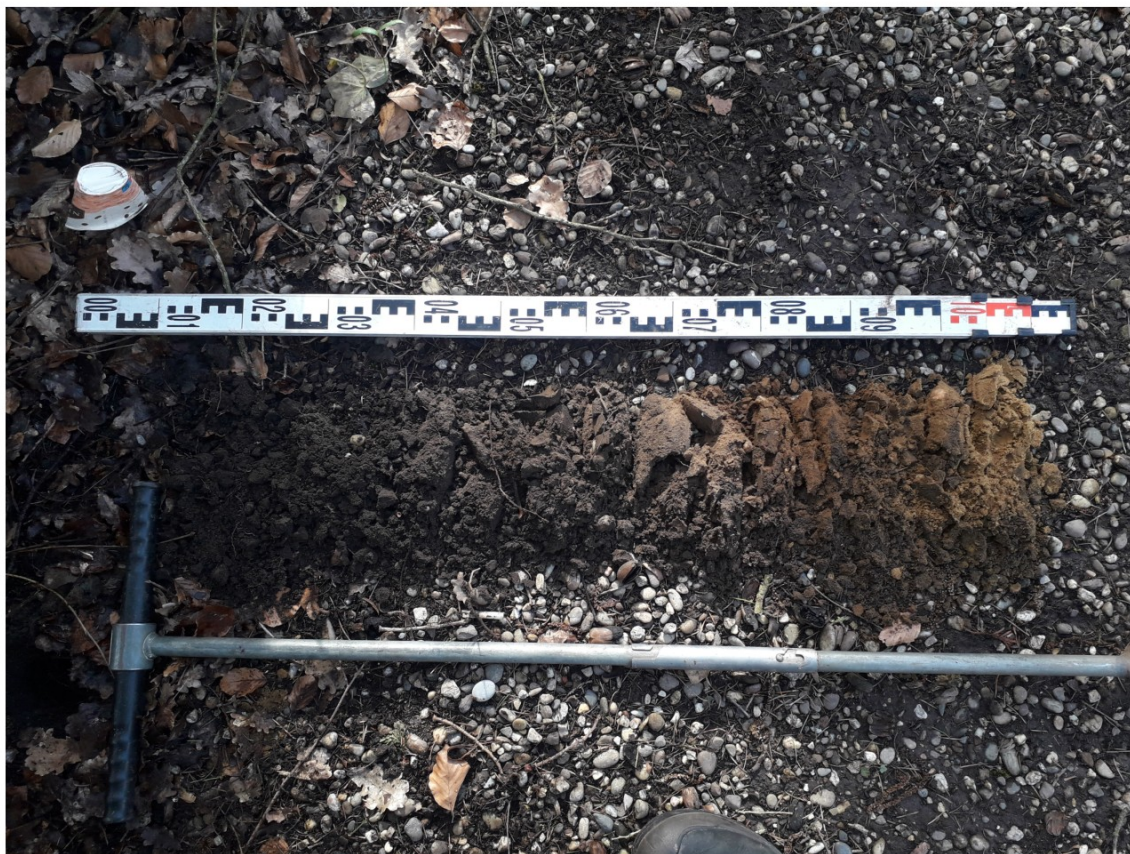
Uit de resultaten van de grondboring bij de bomen **7 t/m 10, 12** en **18** verloopt het bodemprofiel bij deze bomen als volgt:

| Bodemprofiel | |
|---|---|
| Algemeen | Het profiel is tot een diepte van 70 cm intensief doorworteld. |

*Figuur 3: Bodemprofiel bij boom **7 t/m 10, 12** en **18***

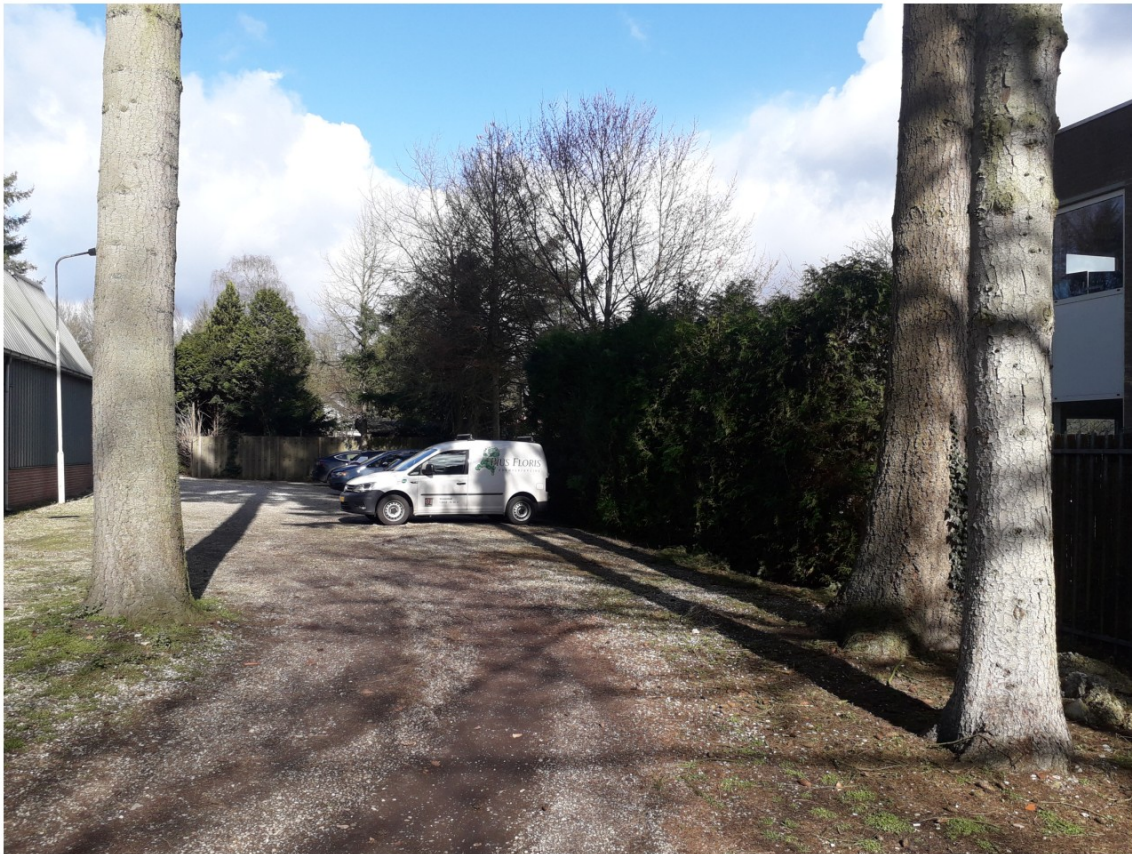
Bij de bomen **13 t/m 17** is het bodemprofiel anders opgebouwd dan hierboven beschreven. Deze bomen staan middenin de halfverharding waardoor er een laag van 20 cm gebroken puin in het profiel is waargenomen.

*Figuur 4: Boom 13 t/m 15 middenin de halfverharding*

Op de locatie waar deze bomen staan worden een rijbaan met parkeervakken aangelegd. Bovendien worden er woningen op geringe afstand van deze bomen gerealiseerd. Wanneer de werkzaamheden worden uitgevoerd zoals op de ontwerp-tekening is aangegeven is dat zeer belemmerd voor het duurzaam behoud van deze bomen.

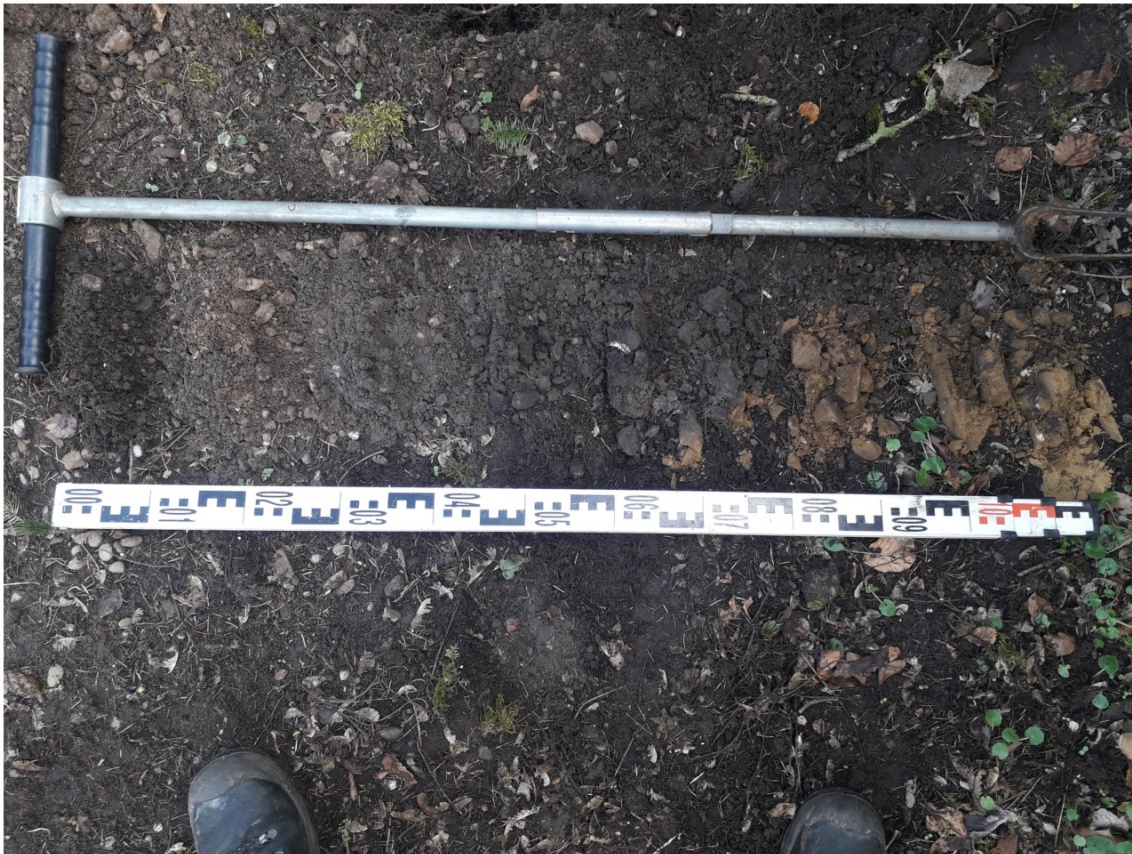
| Bodemprofiel | |
|---|---|
| Algemeen | Het profiel is doorworteld in de bovenste 5 cm en vanaf 20 cm diepte tot en diepte van 70 cm. |

*Figuur 5: Bodemprofiel bij boom 13 t/m 17*

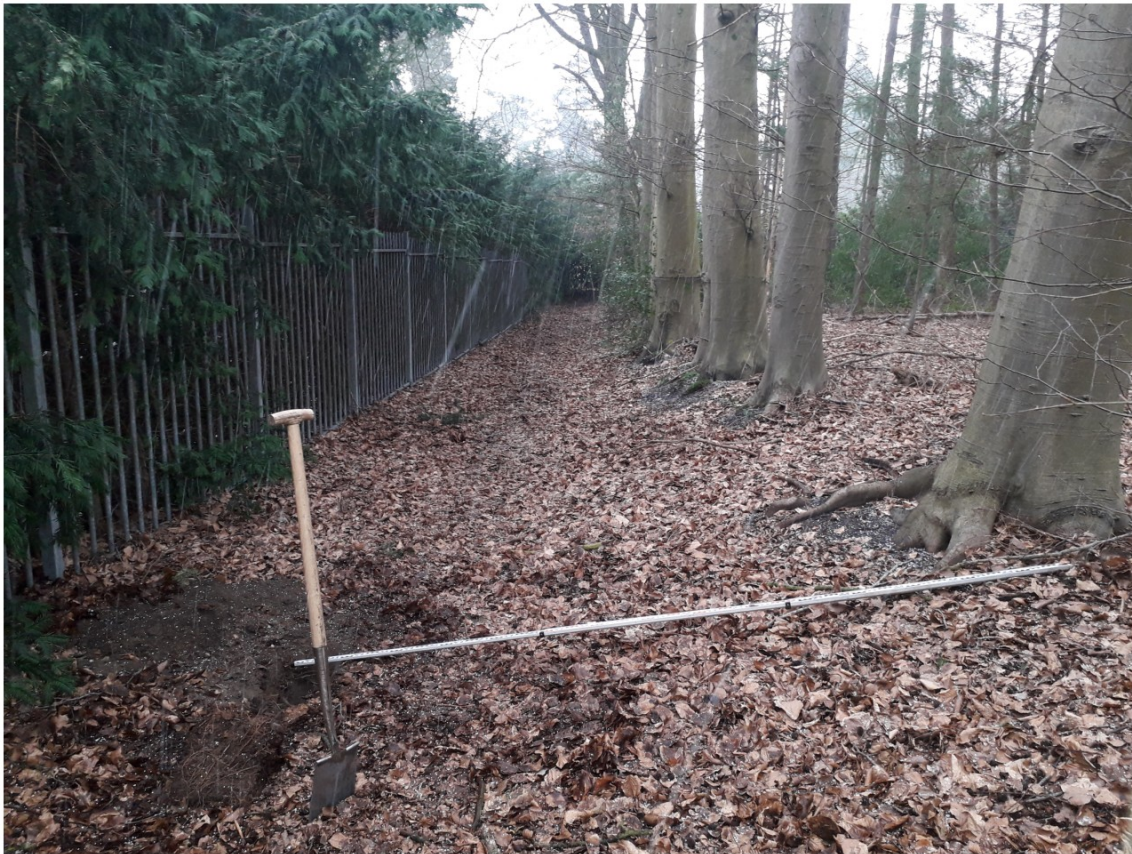
De bomen op de percelen naast het projectgebied staan in de open grond of in een bosgebied. Het betreft hier de bomen **1** t/m **6**, **11** en **19** t/m **36**. Deze bomen beschikken over een ruime ondergrondse groeiplaats.

*Figuur 5: Beuken in bosgebied*

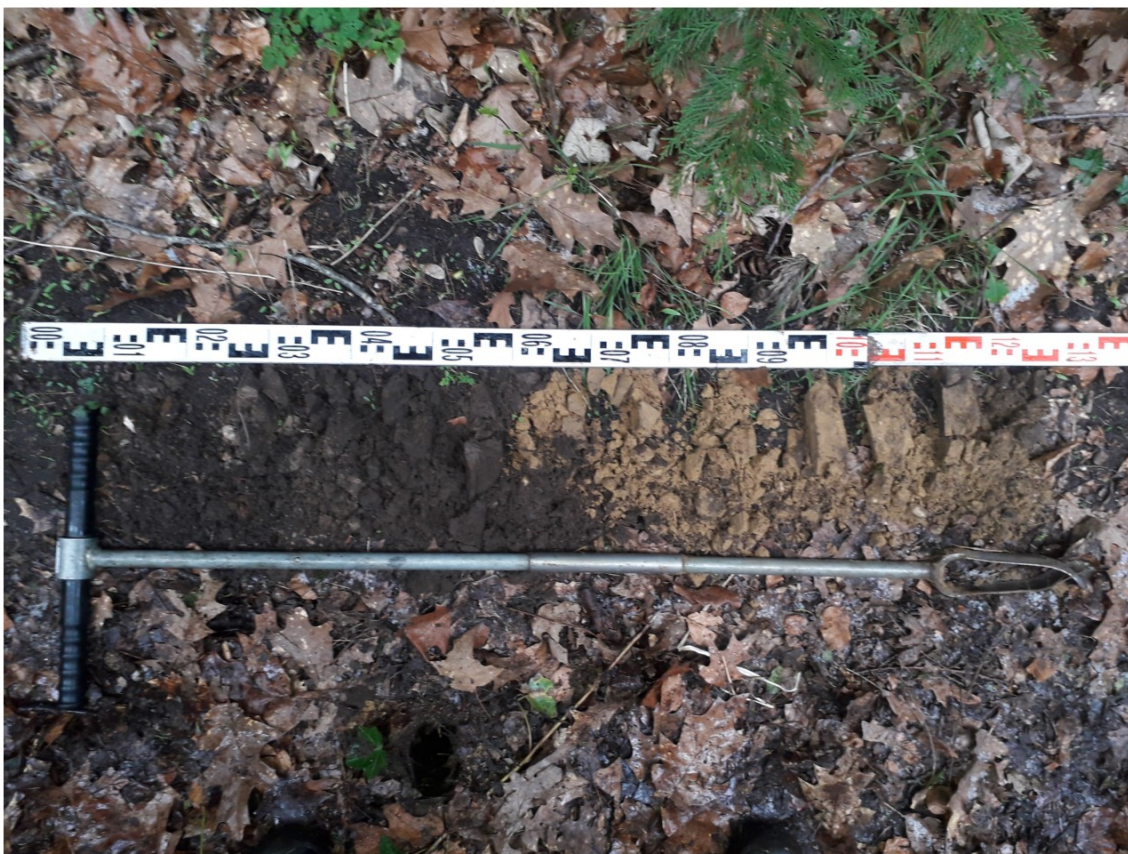
| Bodemprofiel | |
|---|---|
| Algemeen | Door het gehele profiel wordt op een afstand van 3 meter uit de stam van de boom doorworteling aangetroffen. |

*Figuur 6: Bodemprofiel bij de bomen 1 t/m 6, 11 en 19 t/m 36*

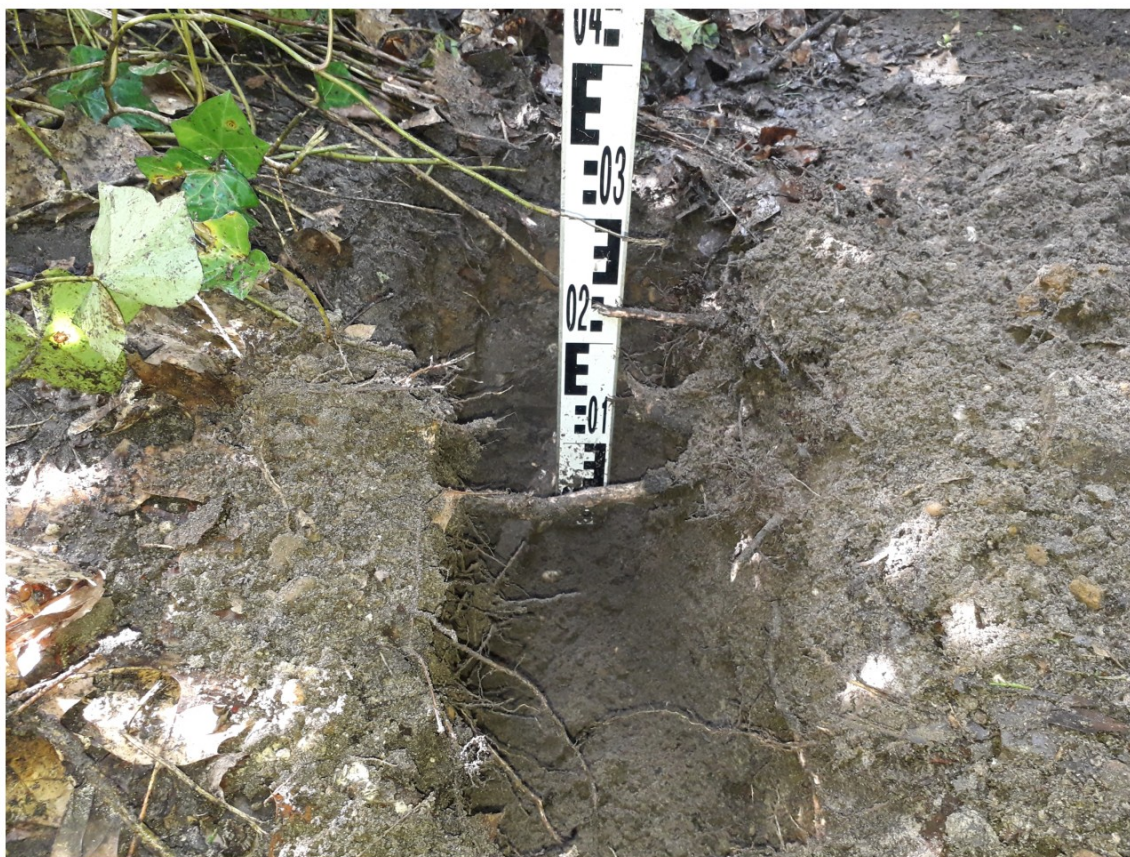
Deze boom staat op het naastgelegen perceel aan de zuidwestzijde van het projectgebied op een afstand van 4 meter uit de erfgrens. Uit een gegraven proefsleuf op 2,5 meter afstand zijn tot een diepte van 40 cm wortels aangetroffen met een diameter kleiner dan 2 cm. Op de grens van het perceel ter hoogte van boom 19 worden een stoep en schuren gerealiseerd. Het wortelverlies zal naar verwachting uitkomen op minder dan 10%. Bovengronds is er voldoende ruimte voor de uit te voeren werkzaamheden. De werkzaamheden zijn beperkt tot niet belemmerend voor het duurzaam behoud van deze boom.

*Figuur 8: Proefsleuf bij boom 19*

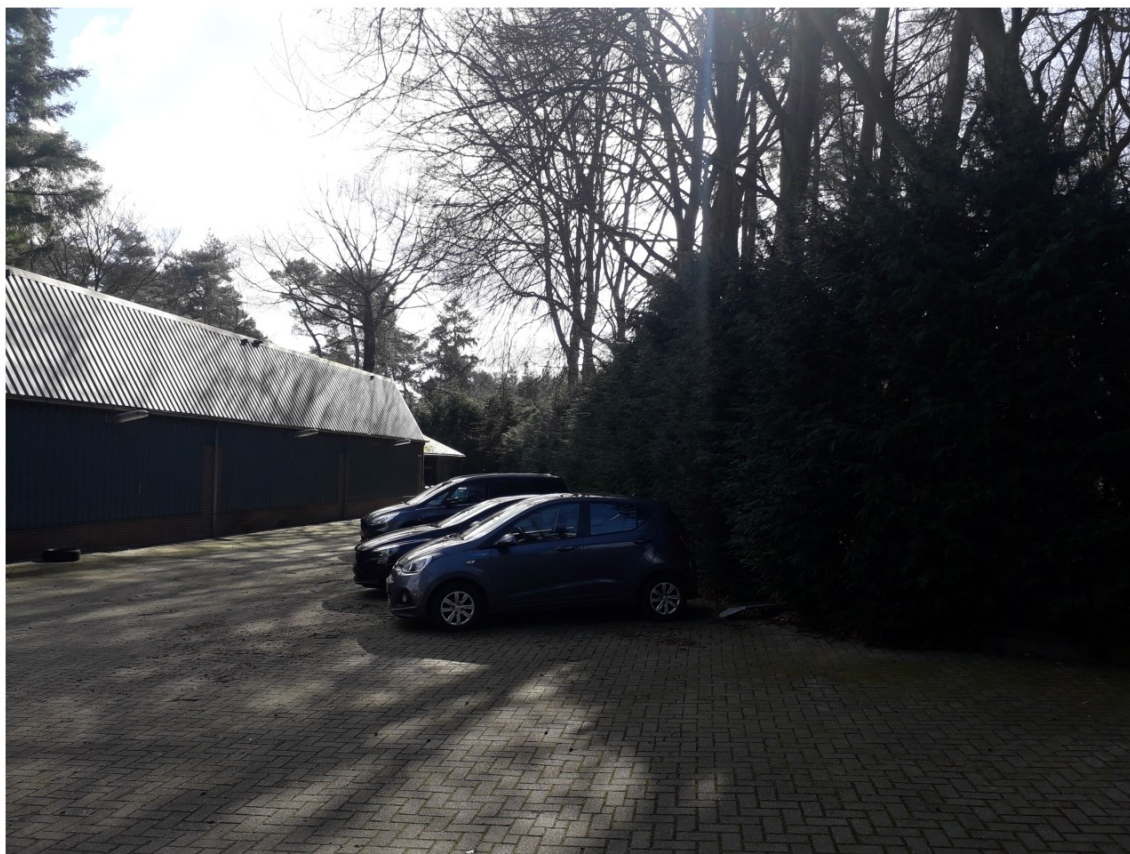
De bomen **20 t/m 36** betreffen beuken die staan in een bosperceel ten zuidwesten van het projectgebied. De bomen staan tussen de 3 en 3,5 meter afstand van de erfgrens. Uit een gegraven proefsleuf op 2,5 meter uit de stam van boom **22** is tot een diepte van 40 cm beworteling aangetroffen met een diameter kleiner dan 2 cm. De kronen van de bomen groeien over de erfgrens van het herin te richten perceel. De bomen zijn opgekroond

waardoor er een minimale werk en doorrijhoogte van 4 meter beschikbaar is. Op 7 tot 8 meter afstand van de bomen **20** t/m **22** worden een woning gerealiseerd. Langs de de bomen **23** t/m **36** wordt de tuin van de woning ingericht. De werkzaamheden voor de aanleg van de woning en de tuin zijn beperkt belemmerend op het duurzaam behoud van de bomen.

*Figuur 9: Overhangende kronen*
