Datum 3 september 2020  
Kenmerk BE/2020/  
Uw kenmerk Email d.d. 27 maart 2020  
Auteur(s) M.A. Brinkbaumer  
Coll. toets ing. C.J. Blom

## Aanvullende notitie Wet natuurbescherming Sterkenburgerlaan 1 te Driebergen-Rijssenburg

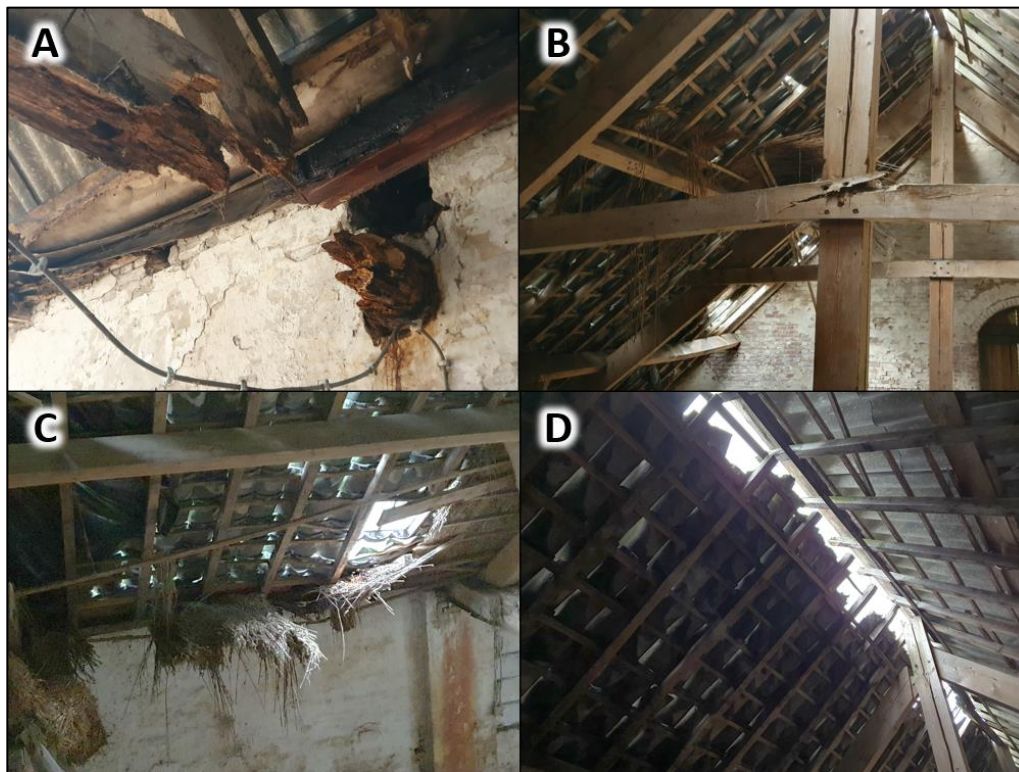
Het aanvullende veldbezoek is uitgevoerd gedurende een regenachtige periode, hierdoor was te zien dat het dak van de schuur zeer vervallen was en er op verschillende plaatsen regenwater de schuur in kon lopen. In figuur 3 is zichtbaar dat door de langdurige wateroverlast steunbalken van het dak volledig weggerot zijn.

Figuur 3 De vervallen staat van schuur B fotografisch weergegeven. Lekkage door gaten in het dak (C/D) heeft steunbalken doorgerot (A) waardoor het volledige dak instabiel is geworden (B).

Via de gaten in het dak zouden in bebouwing broedende uilensoorten mogelijk naar binnen kunnen vliegen voor een rust- en/of verblijfplaats. Indien er sprake is van een dergelijke verblijfplaats zouden sporen zoals braakballen en krijtsoren zeer zichtbaar zijn. Schuur B is vlak dekkend onderzocht en hier zijn geen enkele braakbal of krijtsoren waargenomen. Derhalve is vast te stellen dat schuur B geen functie heeft voor kerkuilen.

Naast kerkuilen was met de externe inspectie potentie toegekend voor vleermuizen. Bij de inwandinspectie is waargenomen dat het dak bestaat uit dakpannen of asbestplaten direct op panlatten, zonder dakbeschot (figuur 3:C/D). Het ontbreken van dakbeschot maakt dat er geen geschikte dakruimte aanwezig is waar verblijfplaatsen in zouden kunnen zitten. Verder heeft de schuur geen spouw of toegankelijke ruimte in de muren waar vleermuizen verblijfplaatsen zouden kunnen vinden. Derhalve zijn verblijfplaatsen van gebouwbewonende vleermuizen uitgesloten in schuur B. Naast de gebouwbewonende vleermuizen; gewone dwergvleermuis, laatvlieger en ruige dwergvleermuis kunnen grootoorvleermuizen gebruik maken van toegankelijke schuren. Aanwezigheid van dergelijke vleermuizen is echter zichtbaar aan de combinatie van mottenvleugels en uitwerpselen geconcentreerd onder balken. Zulke sporen zijn in de schuur niet waargenomen.

Middels de inwandinspectie is vastgesteld dat er voor zowel gebouwbewonende vleermuizen als kerkuilen geen verblijfplaatsen mogelijk zijn in schuur B. Hierdoor worden er geen negatieve effecten verwacht op soortbescherming bij de saneringswerkzaamheden. Derhalve is deze schuur in het kader van de ecologie vrijgegeven voor sanering.

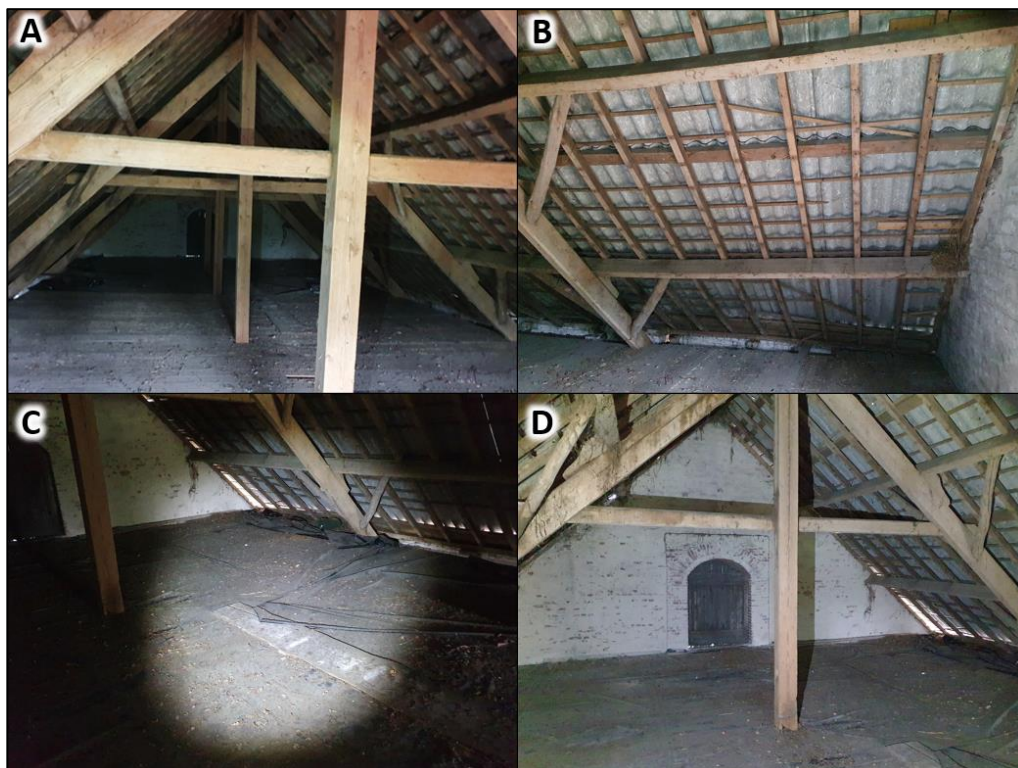
Tijdens de inspectie is schuur C inpandig geïnspecteerd op mogelijke verblijfplaatsen van vleermuizen. Schuur C verkeerd in veel betere staat dan schuur B. Er is op geen enkele plaats lekkage aangetroffen of gaten in het dak waargenomen. Het dak van de schuur is belegd met asbest golfplaten direct op panlatten zonder dakbeschot. Hierdoor ontbreekt een dakruimte waar vleermuizen gebruik van kunnen maken. Verder is er geen sprake van een spouw of ruimte in de muren waar vleermuizen gebruik van kunnen maken (figuur 4). Derhalve ontbreekt een stabiel microklimaat en zijn verblijfplaatsen van gebouwbewonende vleermuizen als gewone dwergvleermuis, laatvlieger en ruige dwergvleermuis uitgesloten.

*Figuur 4 Schuur C verkeerd in zichtbaar betere staat dan schuur B. Het ontbreken van dakbeschot en een spouw zorgt echter dat er geen sprake is van mogelijke vleermuis verblijfplaatsen.*

Zoals bij schuur B benoemd kunnen ook grootoorvleermuizen gebruik maken van toegankelijke schuren. Aanwezigheid van dergelijke vleermuizen is echter zichtbaar aan de combinatie van mottenvleugels en uitwerpselen geconcentreerd onder balken. De schuur is grondig geïnspecteerd op dergelijke sporen, deze zijn echter niet waargenomen. Hierdoor worden er geen negatieve effecten verwacht op soortbescherming bij de renovatiewerkzaamheden. Derhalve is schuur C in het kader van de ecologie vrijgegeven voor renovatie.

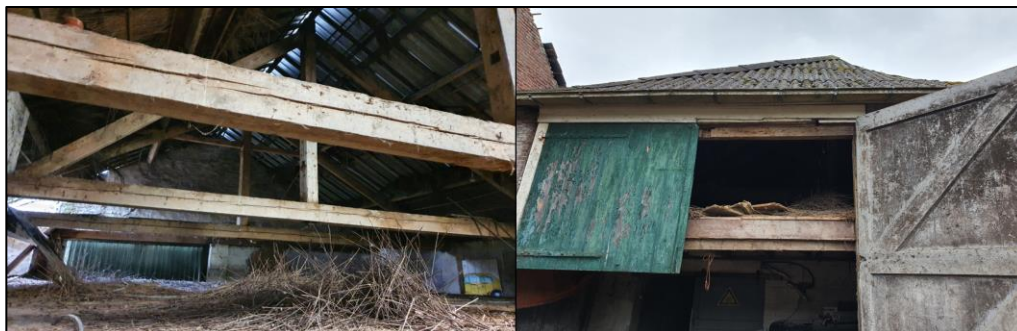
Bij het aanvullende veldbezoek is schuur E geïnspecteerd of eventuele eerdere saneringswerkzaamheden aan deze schuur mogelijk zijn. Bij het betreden van de zolder van deze schuur zijn direct veel sporen gevonden van kerkuilen in de vorm van braakballen en uitwerpselen (figuur 5). Deze schuur is vanaf de westelijke zijde via het dak toegankelijk, hier maken kerkuilen aannemelijk gebruik van.

Figuur 5 Schuur E met zichtbaar een afgesloten zolder met enkel een opening in het dak aan de westelijke zijde van het gebouw.

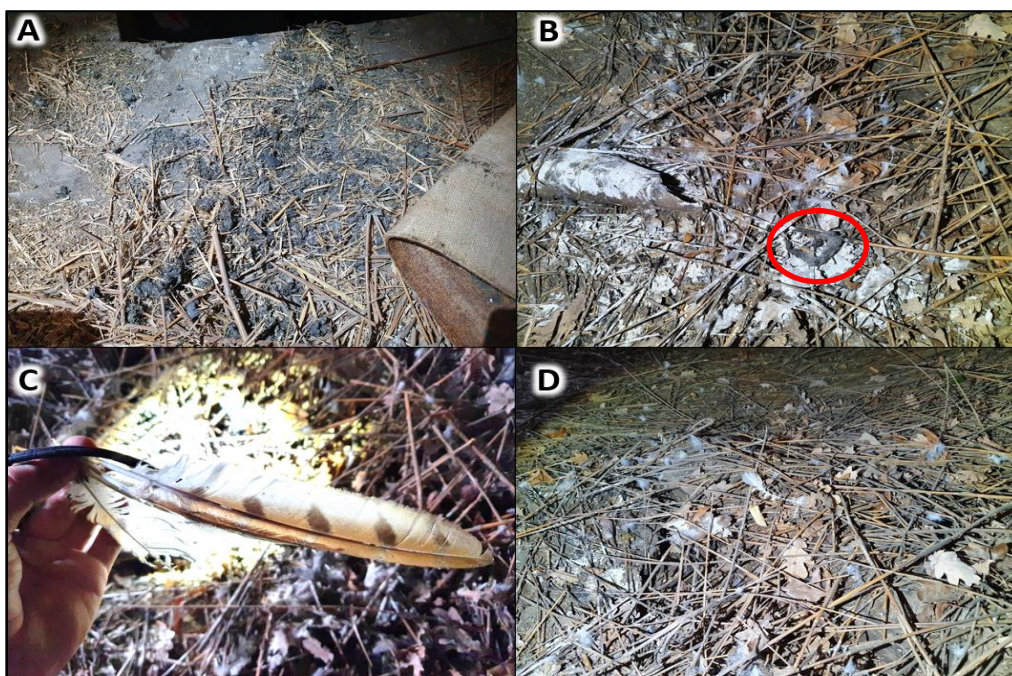
Op de zolder van de schuur zijn veel uilenballen en uitwerpselen/krijtsporen waargenomen (figuur 6.a/b) wat indiceert dat er al meerdere jaren sprake is van een vaste rust- en/of verblijfplaats van kerkuilen. Om vast te stellen wat de functie van deze schuur heeft voor kerkuilen en de aantallen dient er aanvullend onderzoek uitgevoerd te worden.

Naast de uilenballen en uitwerpselen zijn er zeer veel (dons)veren waargenomen in combinatie met uitwerpselen van een steenmarter (figuur 6 a/b). In de quickscan is de steenmarter niet behandeld aangezien er in een radius van 7,5 km om de planlocatie nog nooit een steenmarter is waargenomen en er bij de externe inspectie geen sporen zijn waargenomen welke steenmarteraanwezigheid indiceren. In de schuur is maar een enkel uitwerpsel van een steenmarter waargenomen welke volledig uitgehard was en bedekt met een laag schimmel. Hierdoor is vast te stellen dat dit een oud uitwerpsel betreft. Gezien de grote hoeveelheid (dons)veren in de schuur samen met het uitwerpsel van een steenmarter maakt het aannemelijk dat een steenmarter een (juvenile) kerkuil gedood heeft. Er is echter geen kadaver van een kerkuil aangetroffen, derhalve is niet met zekerheid te zeggen of de steenmarter met regelmaat terugkomt op de planlocatie.

*Figuur 6 De aangetroffen sporen van kerkuil op de zolder van schuur E, op de foto rechtsonder is een uitwerpsel van een steenmarter rood omlijnd.*

Het aantreffen van de sporen van de kerkuil(en) en een uitwerpsel van een steenmarter maakt dat aanvullend onderzoek van hoog belang is om vast te stellen welke functie schuur E heeft. Het aanvullende onderzoek voor kerkuilen was reeds geadviseerd en is door zeer noodzakelijk gebleken door de inpassende inspectie. Dit onderzoek zal bestaan uit 3 gerichte veldbezoeken af te leggen in de periode begin februari t/m half oktober met als beste inventarisatiemomenten s' avonds en s' nachts.

Aangezien er een enkel uitwerpsel van een steenmarter is gevonden dient er aanvullend onderzoek uitgevoerd te worden om vast te stellen of het een enkel bezoek betrof of er sprake is van een verblijfplaats. Steenmarteronderzoek wordt o.a. uitgevoerd door middel van wildcamera's en betreft maatwerk.
