**Handleiding ontwerpen rond bomen  
Stationsgebied Driebergen/Zeist**  
*Mei 2011 / 4655.5*

**Copijn Boomspecialisten B.V.**

| Datum | : 17 mei 2011 |
| Projectnummer Copijn | : 4655.5 |

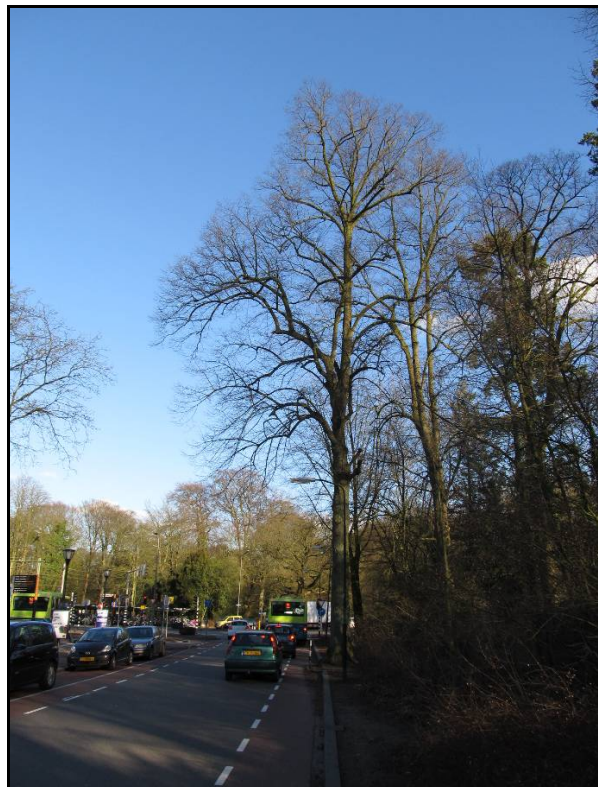
***Beeldbepalende linde vlakbij de Reehorst: hier zal het beeld in de toekomst veranderen.***

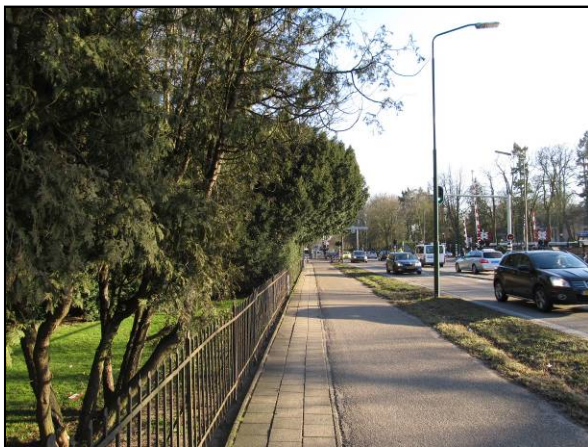
De taxushaag hangt ver over het trottoir heen. De mooie, imposante bomen staan wat verder het landgoed (boomnr. 257 en 258).

*Overhangende taxus op landgoed Bornia*

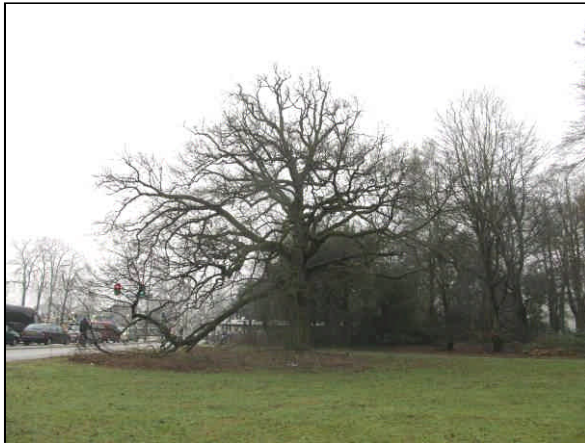
Aan de wegzijde staan een aantal markante bomen/boomgroepen op het landgoed. Nabij de fietsenstalling staat de monumentale eik. De boom is beoordeeld met een redelijke conditie. Op de stam zit een grote wond en er zijn vruchtlichamen van de eikhaas (schimmelaantasting) waargenomen.

*De grote oude eik nabij op landgoed Beerschoten*

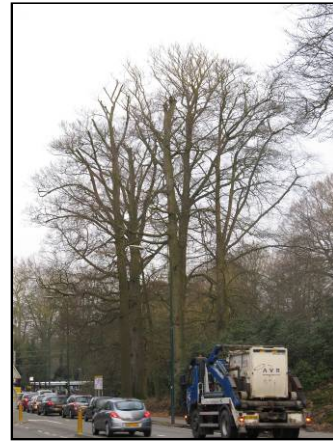
Verder staan er twee beukengroepen pal naast de weg. Het eerste groepje staat op een kleine heuvel en bestaat uit vijf beuken. De conditie en kwaliteit van de bomen is, op één na, matig. De beuken sterven terug en hebben een laag toekomstperspectief. Op de hoge heuvel staan ook beuken en enkele andere soorten. Ook hier vertonen een aantal beuken een terugvallende conditie. Overige bomen zijn goed.

*Terugstervende beuken*

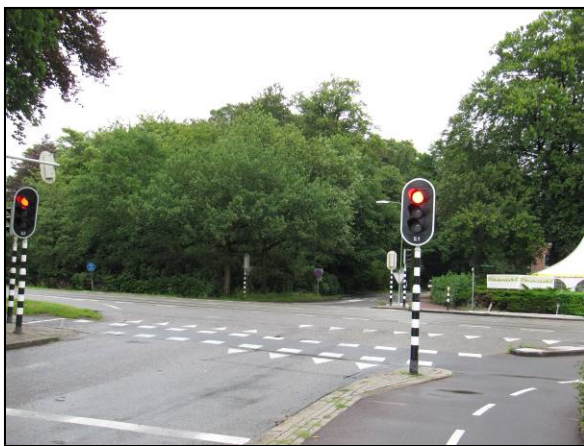
Op de hoek Driebergseweg-Breullaan staan verschillende jonge eiken die pal naast de weg staan. De eiken maken onderdeel uit van landgoed De Breul. Vrijwel alle eiken zijn beoordeeld met een redelijke conditie. Langs de Breullaan staat nog een oude beuk op het landgoed met een matige conditie. De boom sterft terug, toekomstverwachting is middelhoog tot laag.

*Eiken op de hoek van de Breullaan*

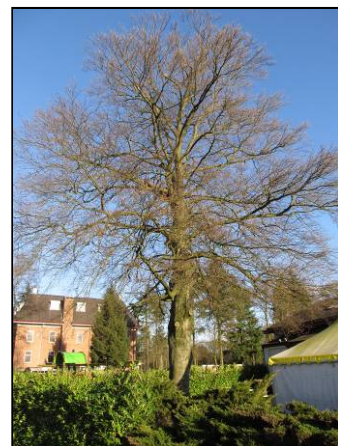
Rond deze kruising staan diverse groepjes bomen. Zo staat er een grote beeldbepalende beuk op het terrein van het pannenkoekenrestaurant. De conditie van de boom is niet optimaal maar nog niet zorgelijk.

*Beuk bij pannenkoekenhuis*

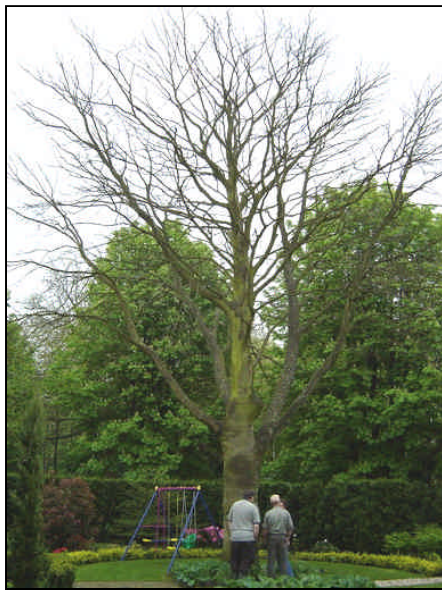
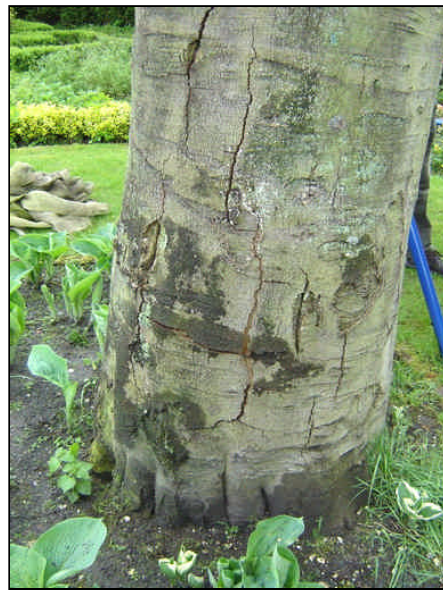
***Voorbeeld van een markante bruine beuk in Wassenaar, die als gevolg van grondophoging binnen een jaar volledig is afgestorven en hiervoor in goede conditie verkeerde.***

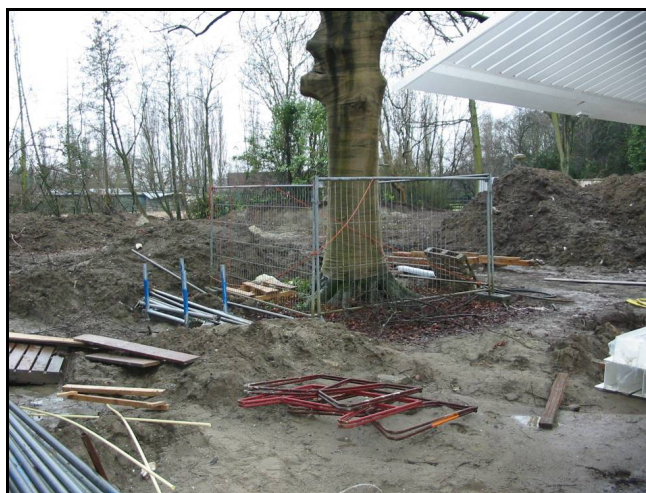
***Een volledig verreden en verdichte groeiplaats: voor een volwassen beuk vaak de start van de aftakelingsfase.***
