## Vooradvies bodem bestemmingsplanprocedure

Aan : Gemeente Oost Gelre, t.a.v. [REDACTED]  
Zaaknummer : 2021EA1088  
Adres/onderwerp : Gastevelddijk 6 Lievelede  
Behandeld door : [REDACTED]  
Datum : 19 oktober 2021

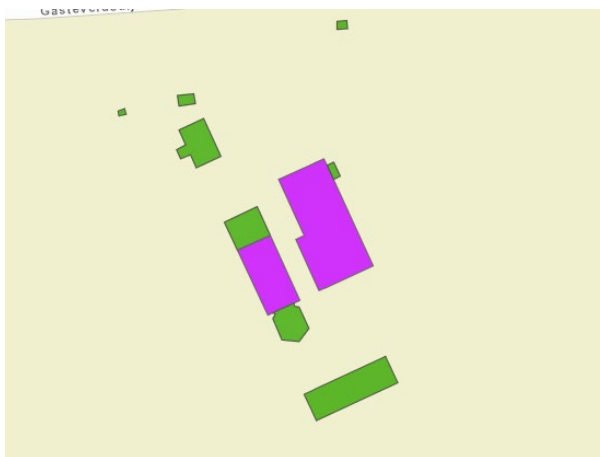
Asbestdaken (roze vlak)

- Als gevolg van een mogelijk aanwezige erfverharding van puin of het (vml.) gebruik van asbesthoudend bouw materiaal heeft het perceel een hoge asbest(bodem)verdenking. Een bureau kan ter plaatse beoordelen of deze verdenking terecht is. Uit de beschikbare luchtfoto's en de asbestdakenkaart blijkt dat één of meerdere schuurtjes waarschijnlijk voorzien zijn van asbesthoudende dakbedekking. Door afwatering of erosie kan een asbestverontreiniging in de onderliggende bodem ontstaan zijn
